Tutkimusraportti

Helsingin kaupunki, Tilakeskus; Myllykalliontie 3 Haitta-ainetutkimus

Projekti 306926

7.12.2016

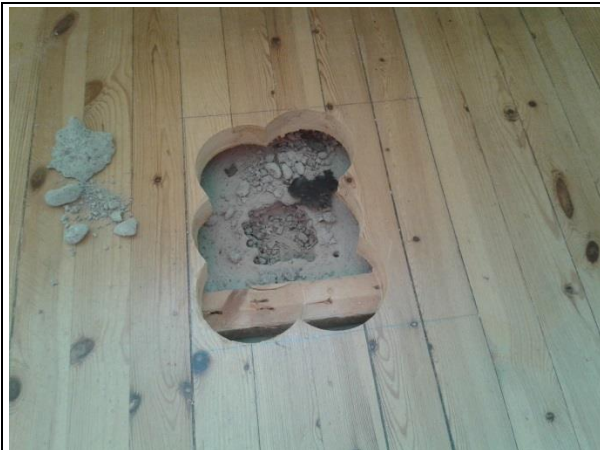
Kuva 2. Rakenneavaus RAK AP1.2016

Rakenneavaus RAK AP1.2016 (Koulurakennus, Teknisen työn luokka)

- Ponttilauta 40 mm
- Puukoolaus ja ilmaväli 35 mm
- Betoni 30 mm
- Tervapaperi (PAH-yhdistepitoinen)
- Tojalevy 150 mm
- Betoni (ei läpäisty)
- Alapuolella todennäköisesti ryömintätila

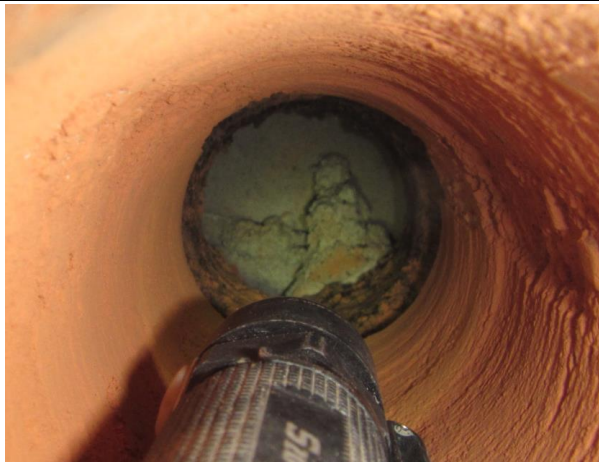
Kuva 3. Rakenneavaus RAK US1

Rakenneavaus RAK US1 (Musiikkiopiston länsiseinä)

- Rappaus 40 mm
- Tiili 135 mm
- Ilmarako 22 mm
- Tervakorkki 43 mm (Näyte WMY1)
- Ilmarako 20 mm
- Julkisivumuuraus

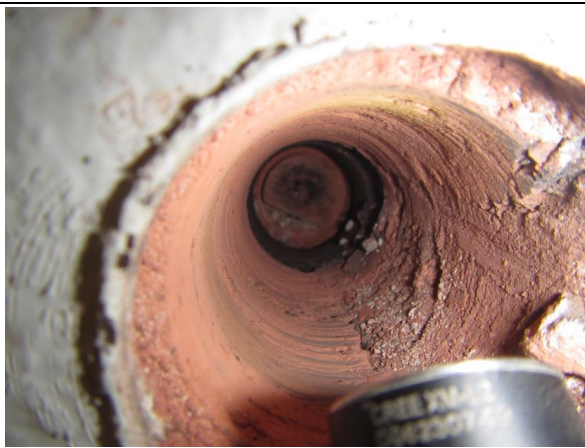
Kuva 4. Rakenneavaus RAK US4

Rakenneavaus RAK US4 (Koulurakennuksen pohjakerroksen itäseinä)

- Rappaus 20 mm
- Tiili 130 mm
- Ilmarako 15 mm
- Tervakorkki 50 mm (WMY2)
- Ilmarako 8 mm
- Punatiili (ei porattu läpi)

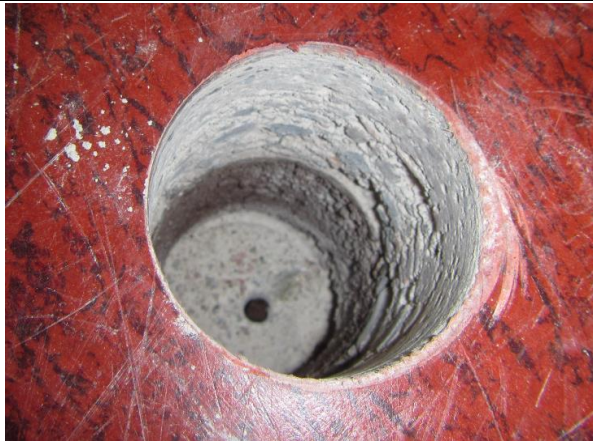
Kuva 6. Rakenneavaus RAK VP3

Rakenneavaus RAK VP3.2015 (Koulurakennuksen pohjakerros)

- Muovimatto
- Betoni 50 mm
- Tervapaperi (Näyte WMY3)
- Korkkieriste 50 mm (Näyte M3)
- Betoni, paksuus > 200 mm (ei porattu läpi)

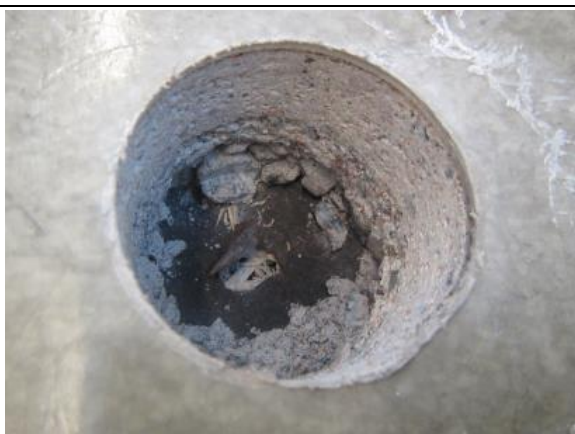
Kuva 7. Rakenneavaus RAK VP4

Rakenneavaukset RAK VP4.2015-RAK VP6.2015

- Muovimatto
- Betoni 50 mm
- Tervapaperi
- Tojaeriste 40 mm
- Kantava betonilaatta (ei porattu läpi)

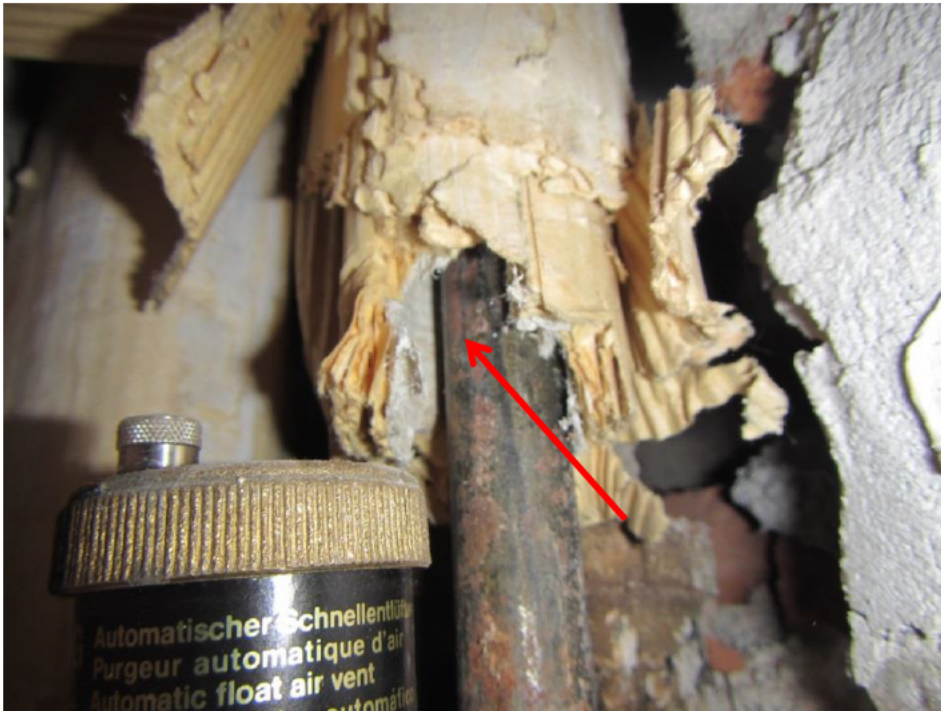
Kuva 10. Aaltopahvinen putkieriste, jonka sisäpinnassa on harmaa massa, sisältää asbestia (krysotiili). (Näyte WMY 19)

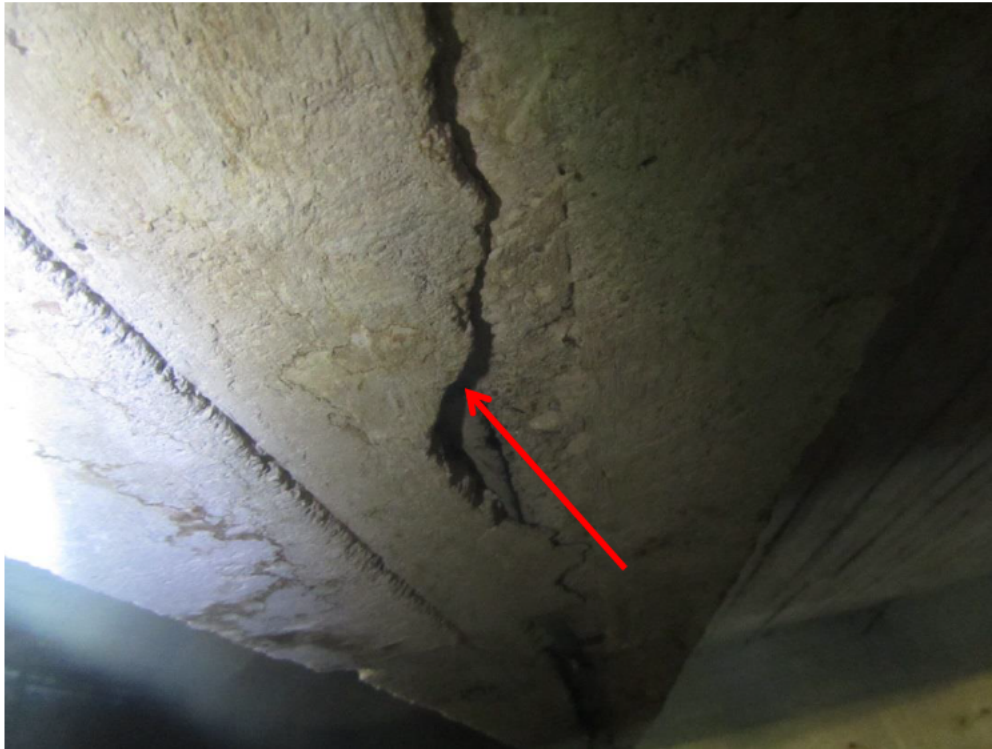
Kuva 11. Liikuntasaunan bitumikermi sisältää asbestia (antofylliitti). (Näyte WMY 42)

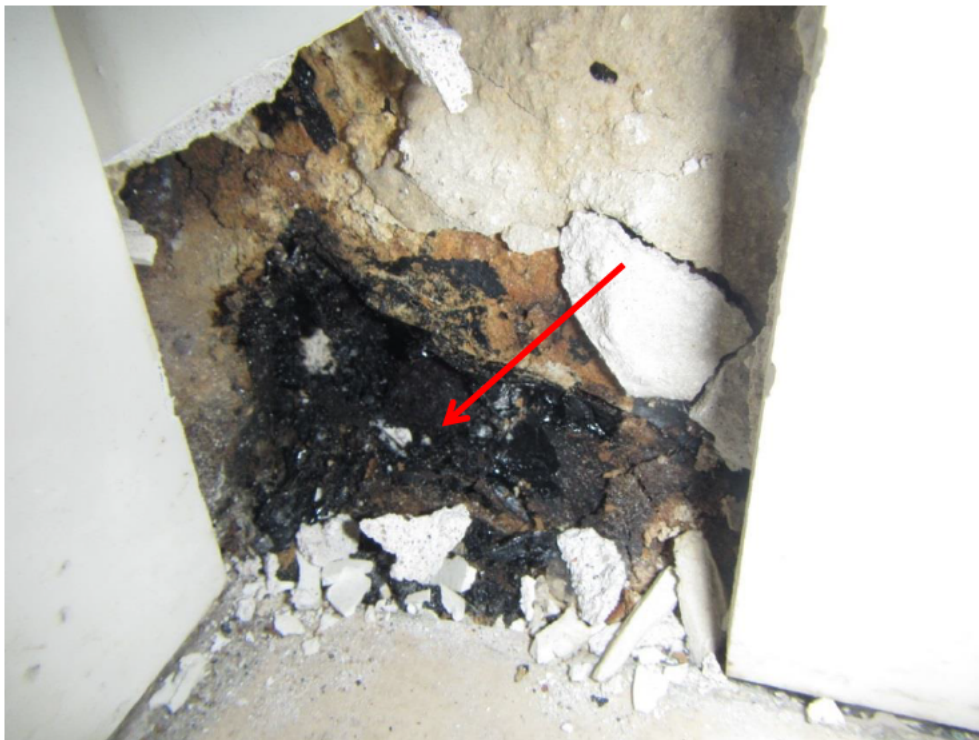
Kuva 12. Märkätilan bitumisively Musiikkiopistossa sisältää asbestia (antofylliitti). (Näyte WMY 50)

Huom! Näytteen WMY 50 (Märkätilan seinän bitumisively) lisäksi otettiin myös näyte WMY 52 (Märkätilan bitumisively / lattian ylösnosto). Näytteessä WMY 52 ei havaittu asbestia. Koska näytteitä WMY 50 ja 52 vastaavien materiaalien välistä rajapintaa on hankala määrittää, kaikki Musiikkiopiston märkätilojen bitumisivelyt suositellaan purettaviksi asbestipurkutyönä.

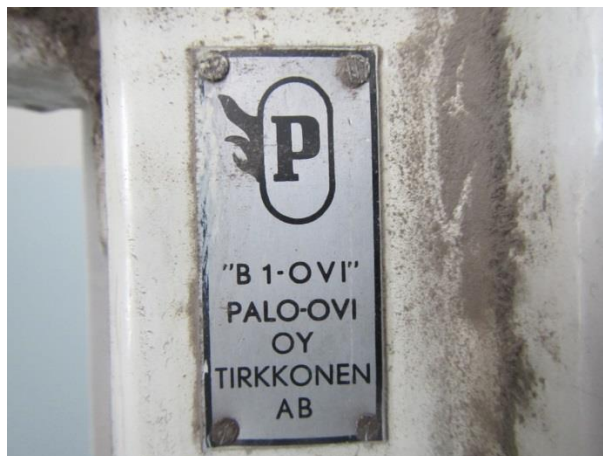
Tyyppi: B1-ovi
Valmistaja: Oy Tirkkonen Ab
Valmistusvuosi: Ei merkintää, todennäköisesti alkuperäinen ovi 1950-luvulta
Asbestipitoisuus: Saattaa sisältää asbestia.
Määrä: 16 kpl

Kuva 10. Palo-ovi PO1 saattaa sisältää asbestia.

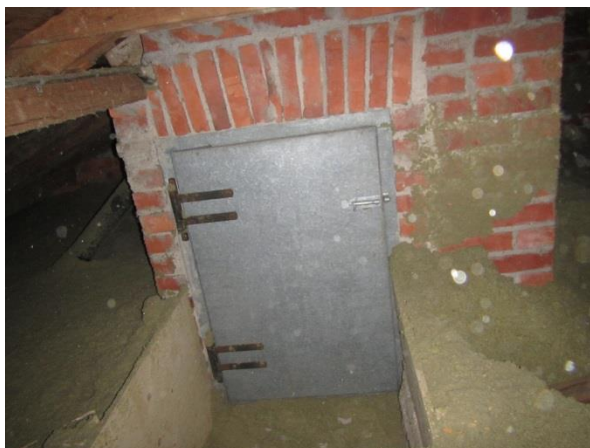
Tyyppi: Peltipalo-ovi ilman merkintää
Valmistaja: Ei merkintää
Valmistusvuosi: Ei merkintää, todennäköisesti alkuperäinen ovi 1950-luvulta
Asbestipitoisuus: Saattaa sisältää asbestia
Määrä: 3 kpl

Kuva 11. Palo-ovi PO2 saattaa sisältää asbestia.

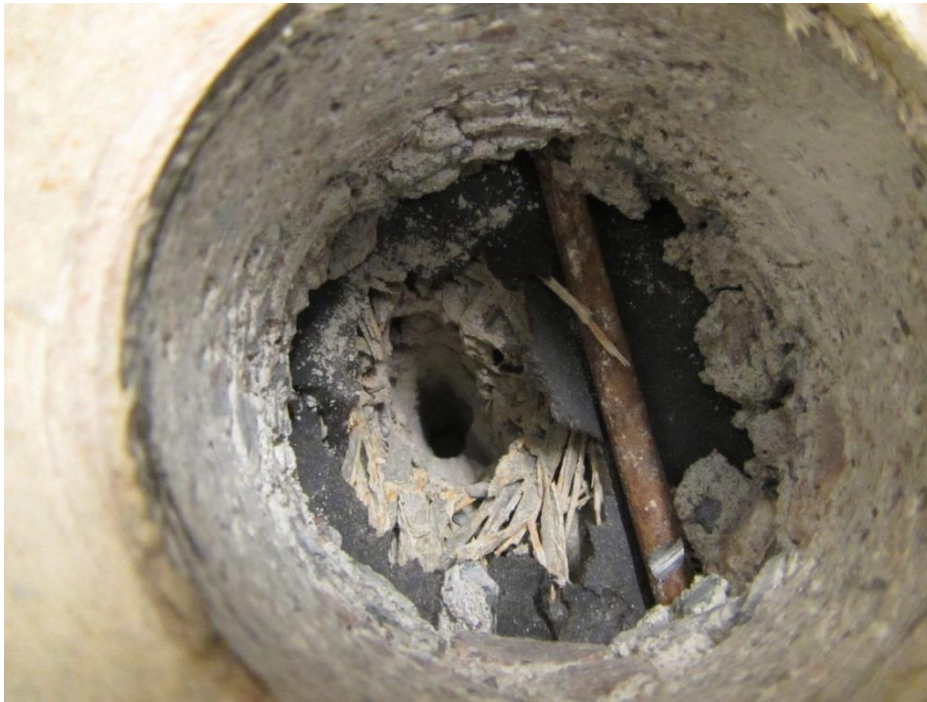
Kuva 13. Koulurakennuksen välipohjarakenteen tervapaperi sisältää PAH-yhdisteitä ja bentso-a-pyreeniä. (Näyte WMY 3)

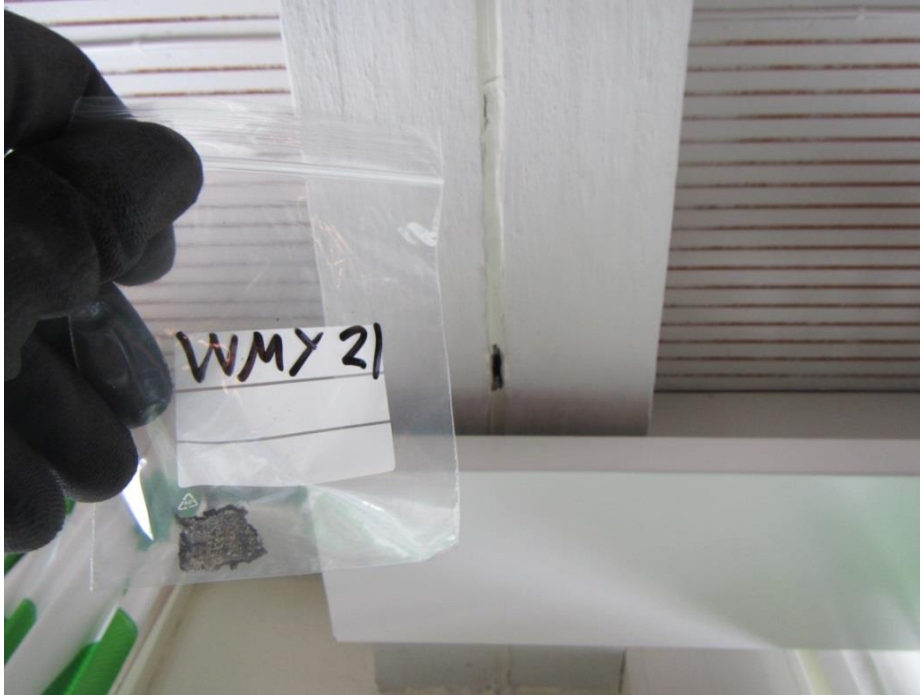
Kuva 14. Liikuntasauman tervapaperi sisältää PAH-yhdisteitä ja bentso-a-pyreeniä. (Näyte WMY 21)

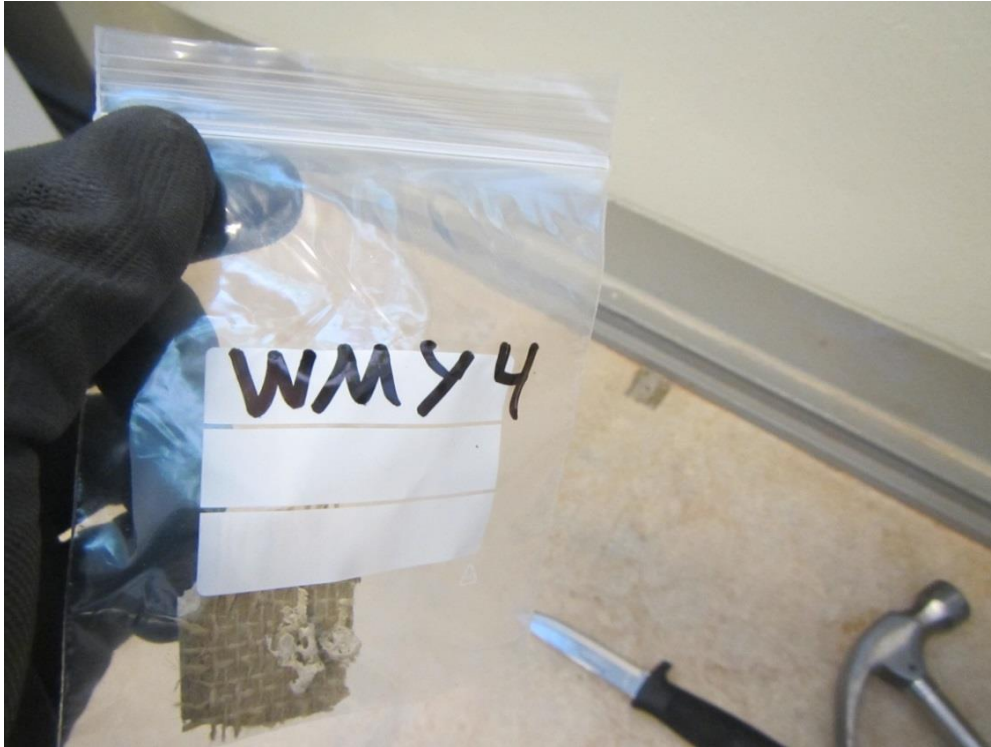
Kuva 15. Vaaleanruskea marmorikuvioinen linoleumimatto sisältää haitallisen määrän sinkkiä (WMY 4).

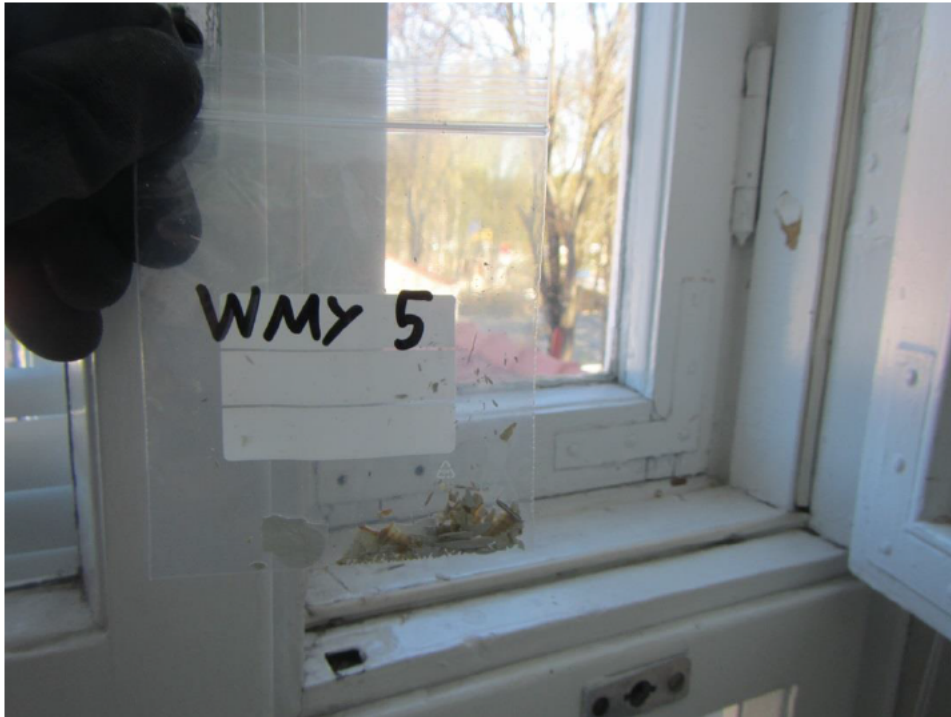
Kuva 16. Valkoinen ikkunamaali sisältää haitallisen määrän sinkkiä (WMy 5).

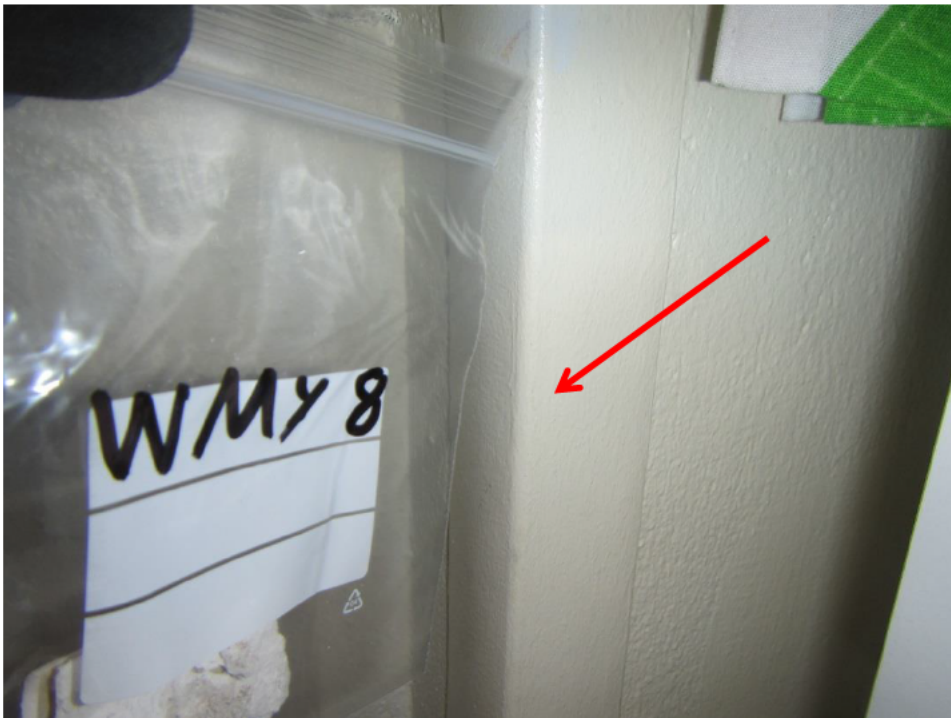
Kuva 17. Patterisyyvennyksen pystynurkan muovinen kulmalista sisältää haitallisen määrän lyijyä (WMy 8).

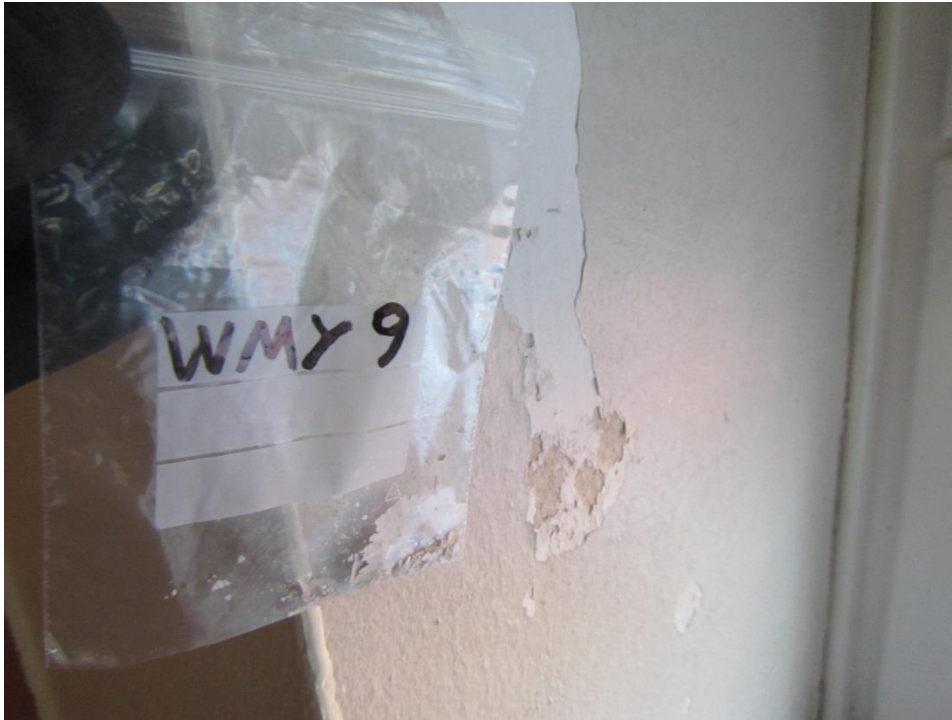
Kuva 18. Seinän sisämaali sisältää haitallisen määrän sinkkiä (WMY 9).

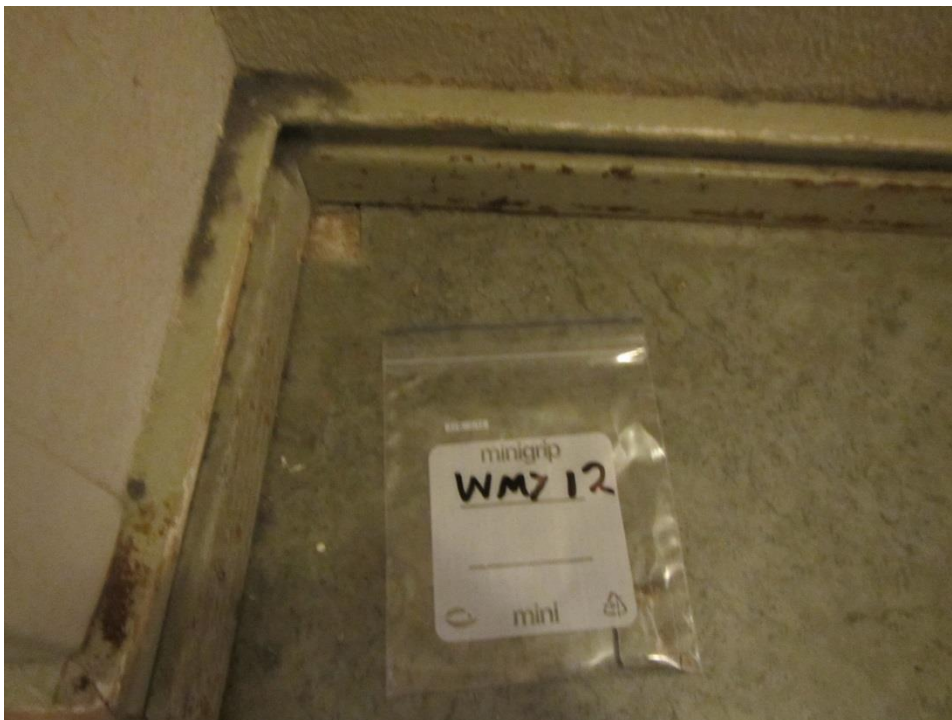
Kuva 19. Vaalean sinivihreä marmorikuviainen linoleumimatto sisältää haitallisen määrän lyijyä ja sinkkiä (WMY 12).

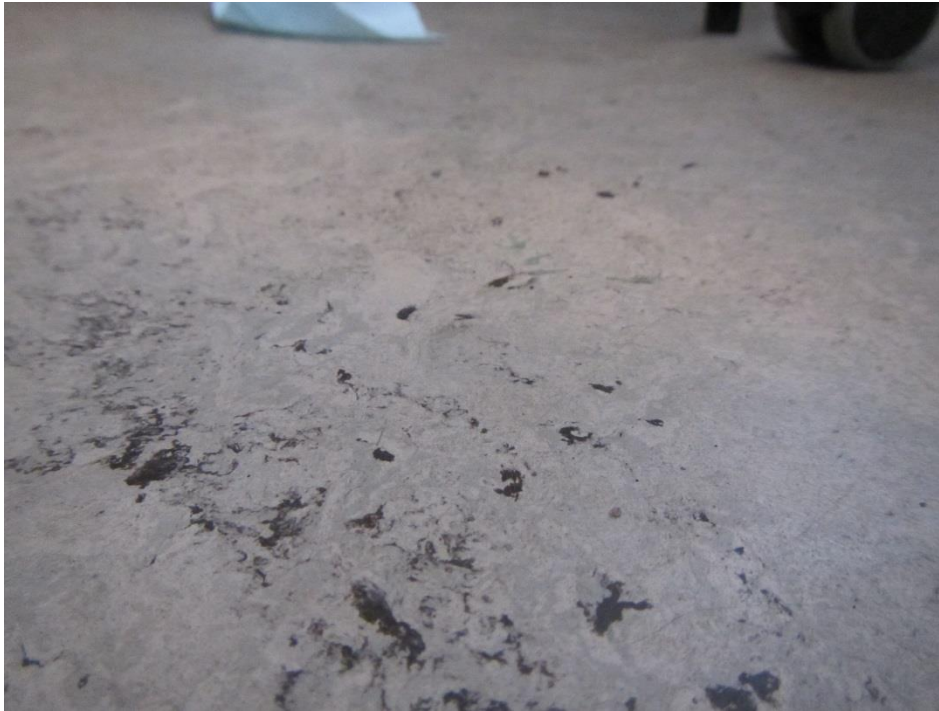
Kuva 20. Vaaleanruskea mustatäpläinen marmorikuviainen linoleumimatto sisältää haitallisen määrän lyijyä (WMY 13).

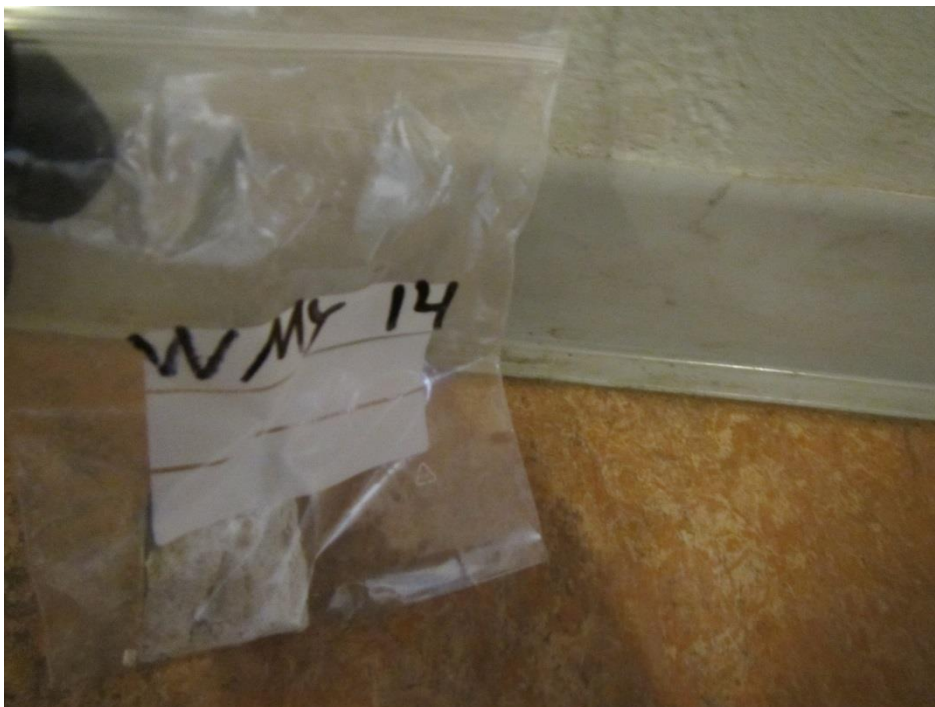
Kuva 21. Harmaa muovinen jalkalista sisältää haitallisen määrän sinkkiä (WMY 14).

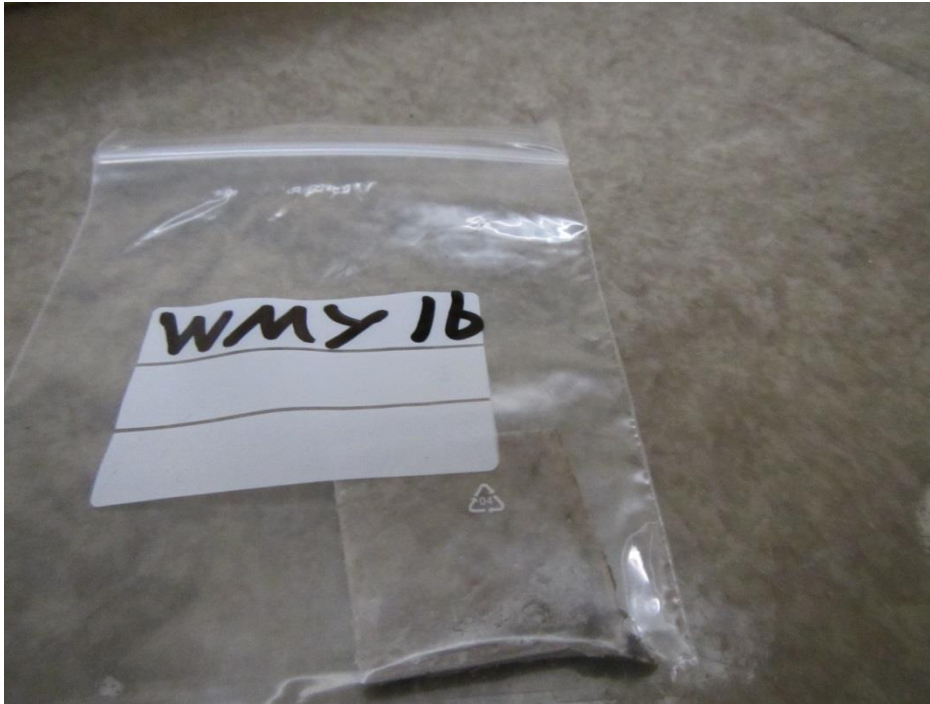
Kuva 22. Vihertävä kirjava linoleumimatto sisältää haitallisen määrän lyijyä ja sinkkiä (WMY 16).

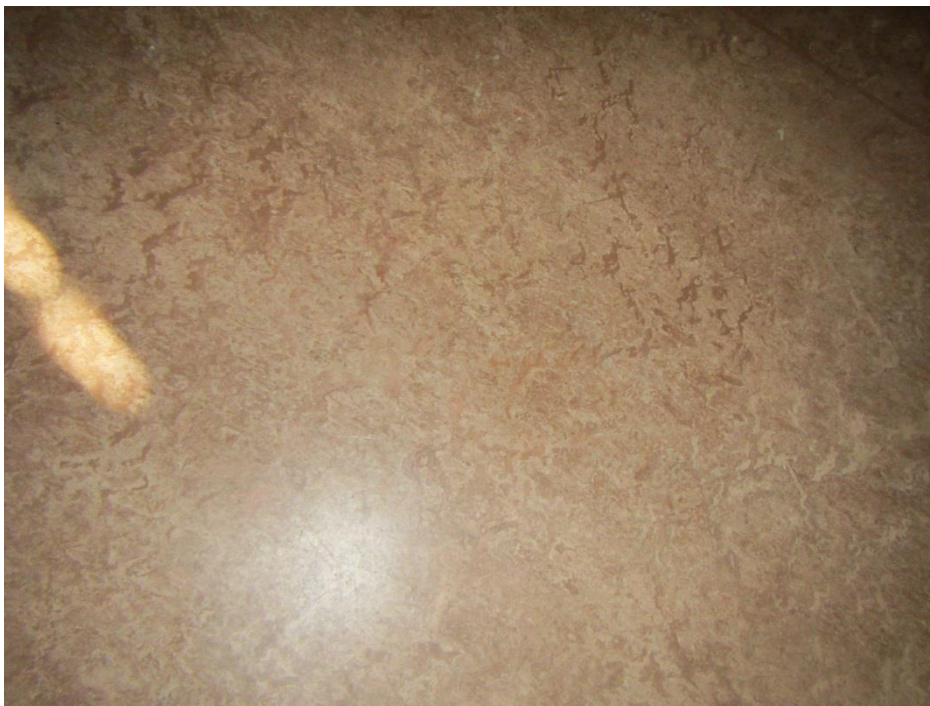
Kuva 23. Ruskeakirjava linoleumimatto sisältää haitallisen määrän sinkkiä (WMY 18).

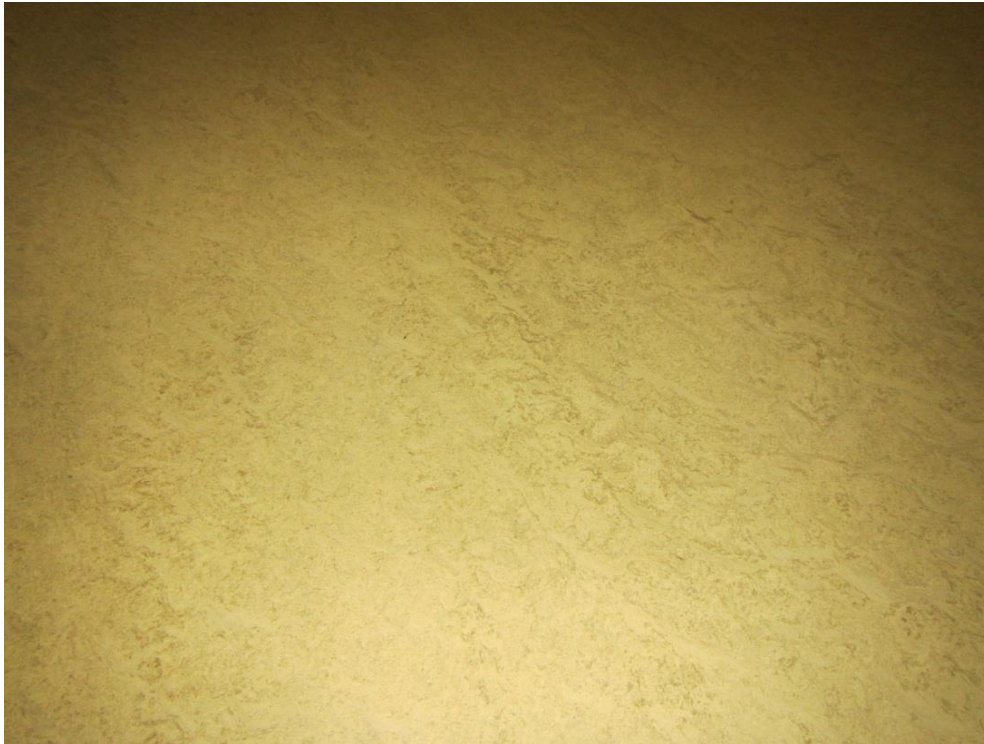
Kuva 24. Keltainen marmorikuviainen linoleumimatto sisältää haitallisen määrän lyijyä ja sinkkiä (WMY 20).

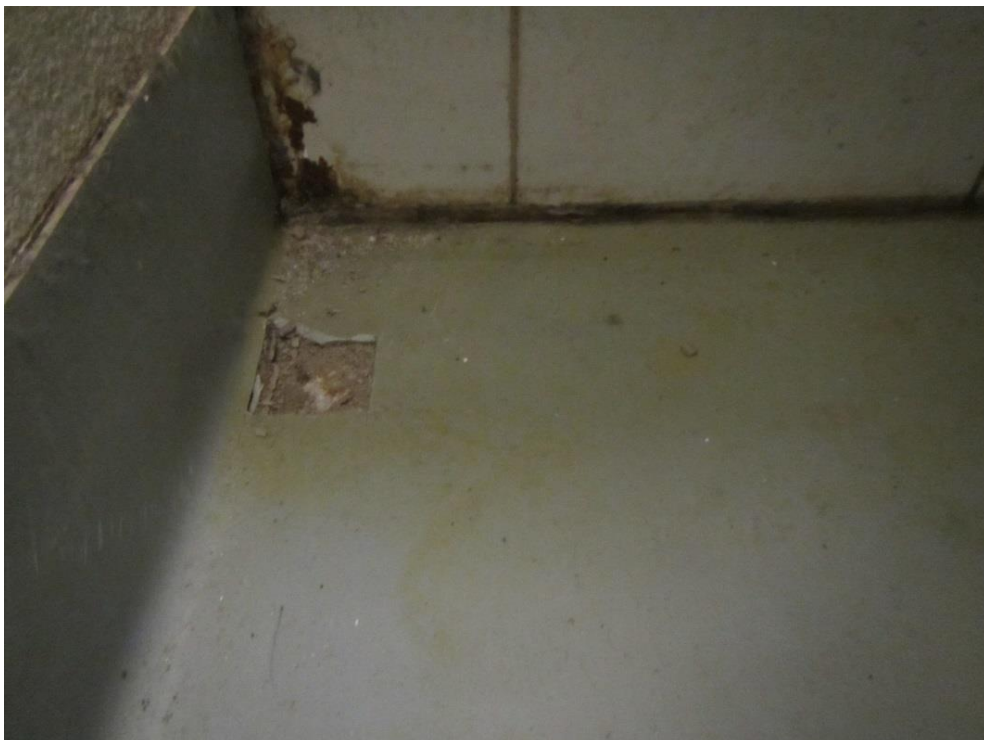
Kuva 25. Harmaa muovimatto sisältää haitallisen määrän sinkkiä (WMY 22).

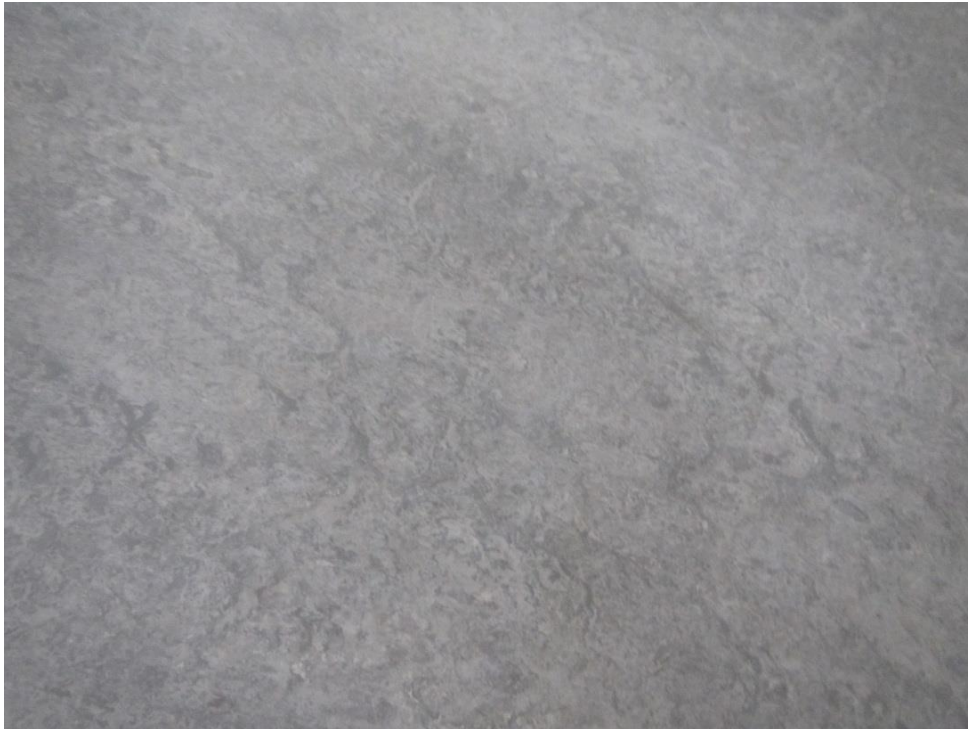
Kuva 26. Vihertävä-harmaa linoleumimatto **sisältää haitallisen määrän sinkkiä** (WMY 24).

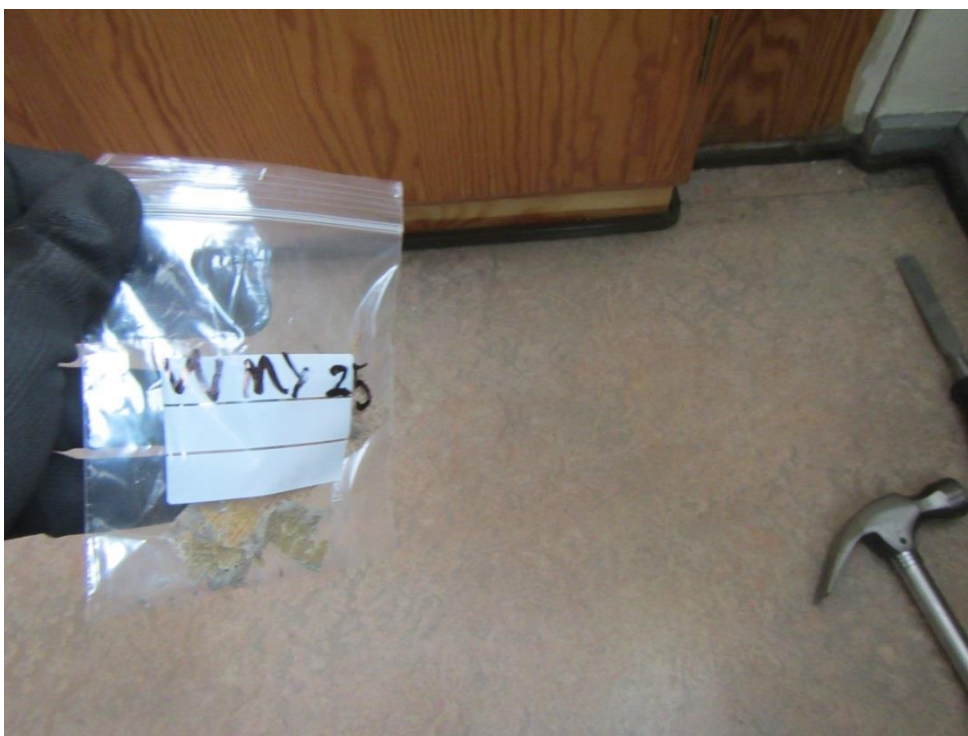
Kuva 27. Vaaleanpunertava linoleumimatto **sisältää haitallisen määrän sinkkiä** (WMY 25).

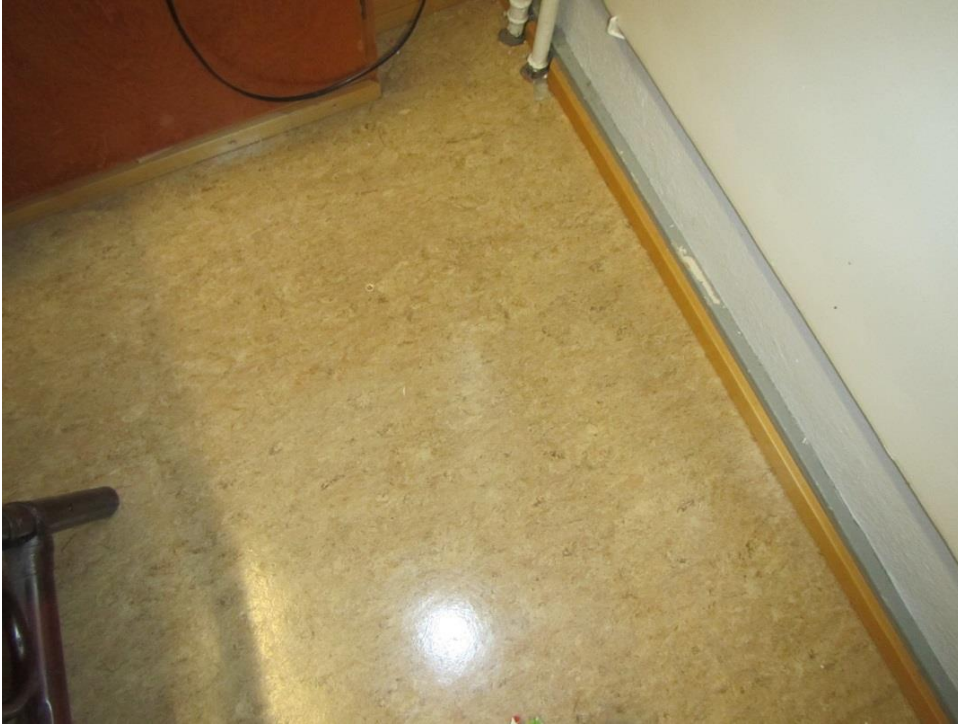
Kuva 28. Beige linoleumimatto sisältää haitallisen määrän sinkkiä (WMY 27).

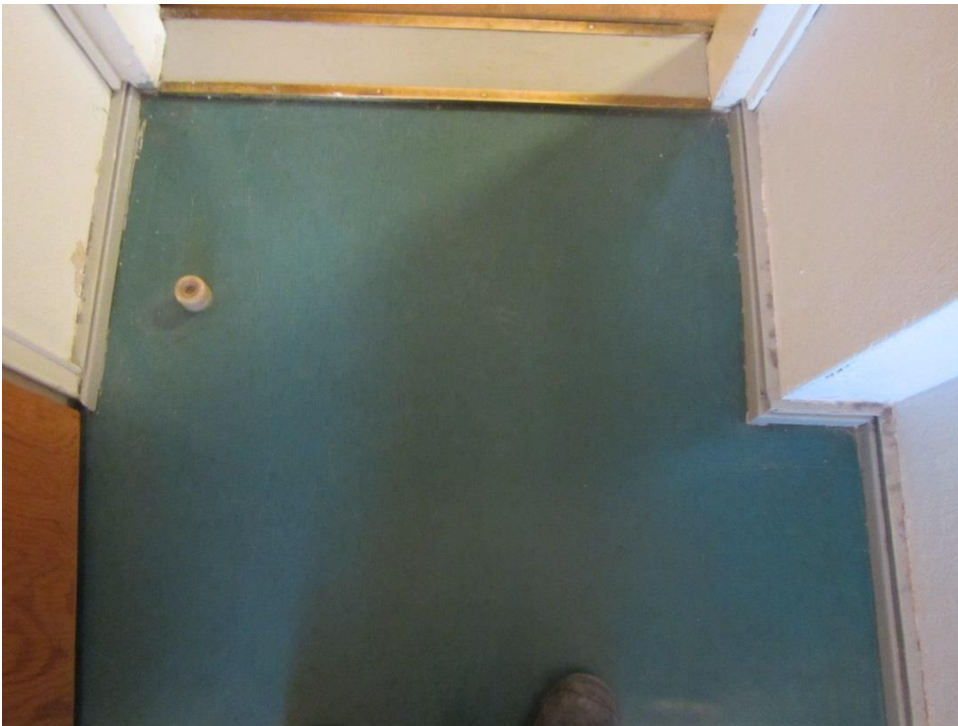
Kuva 29. Vihreä muovimatto sisältää haitallisen määrän lyijyä (WMY 28).

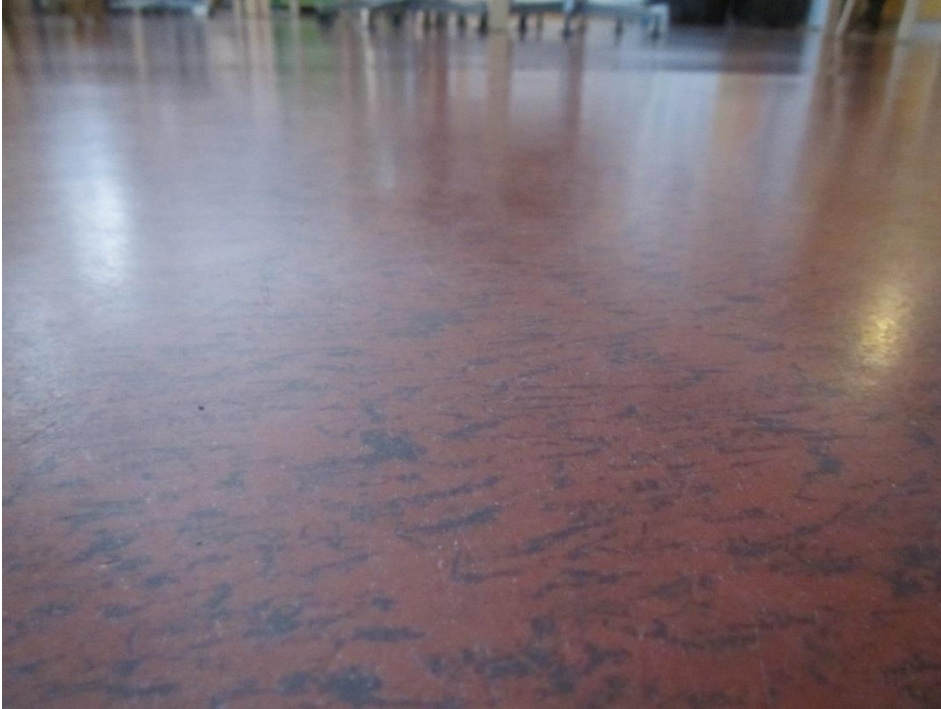
Kuva 30. Punainen mustapilkullinen linoleumimatto - / muovimatto **sisältää haitallisen määrän sinkkiä** (WMY 37).

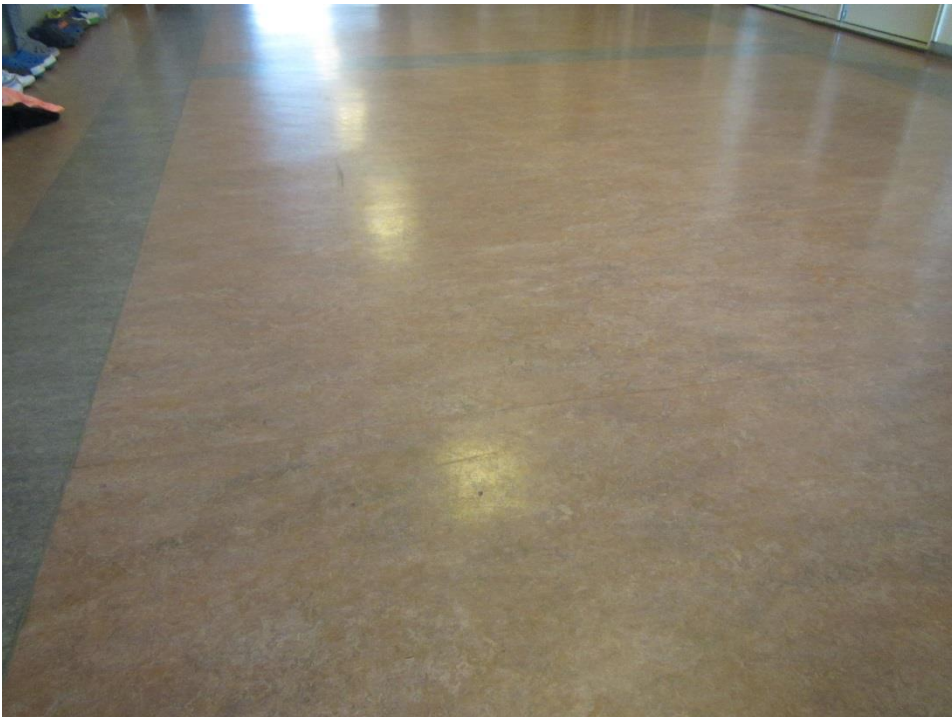
Kuva 31. Punertava marmorikuvioinen linoleumimatto **sisältää haitallisen määrän sinkkiä** (WMY 38).

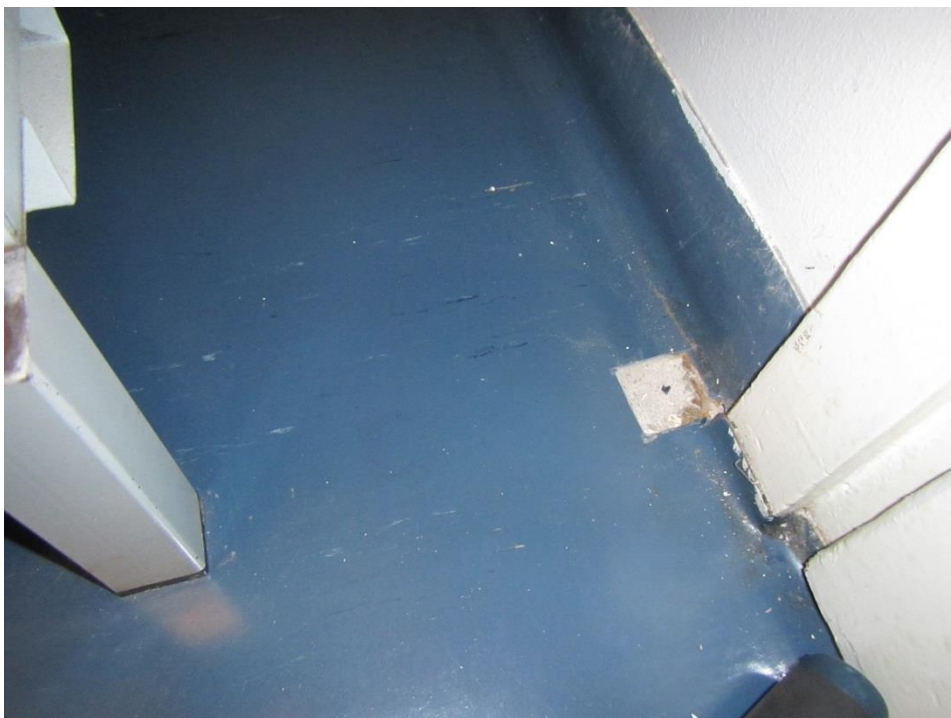
Kuva 32. Tummansininen muovimatto sisältää haitallisen määrän kuparia ja sinkkiä (WMY 39).

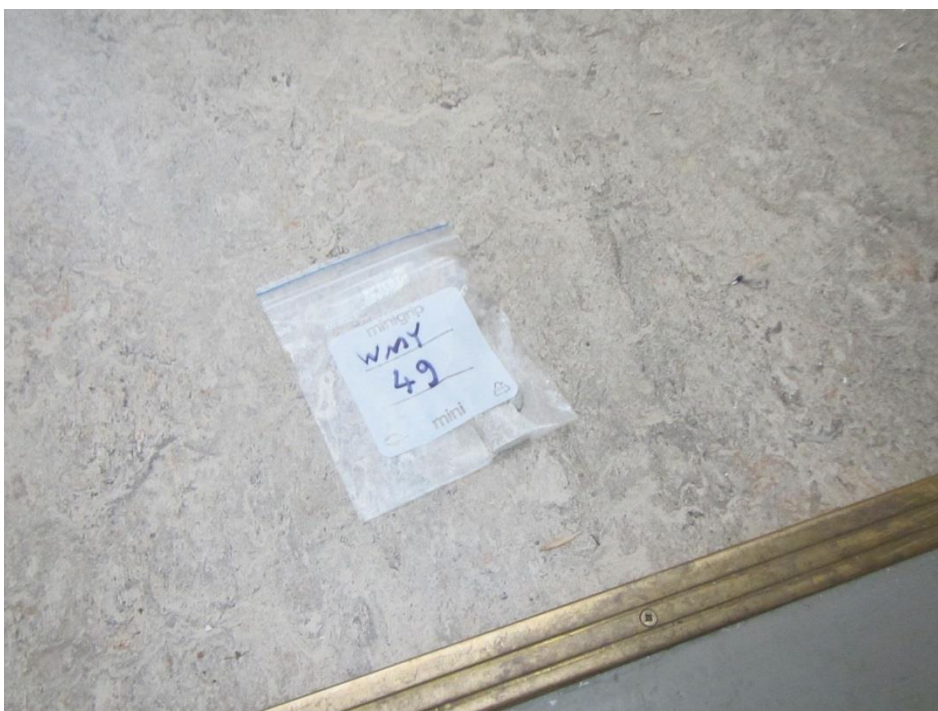
Kuva 33. Vaalean vihertävä / harmaa kirjava linoleumimatto sisältää haitallisen määrän sinkkiä (WMY 49).

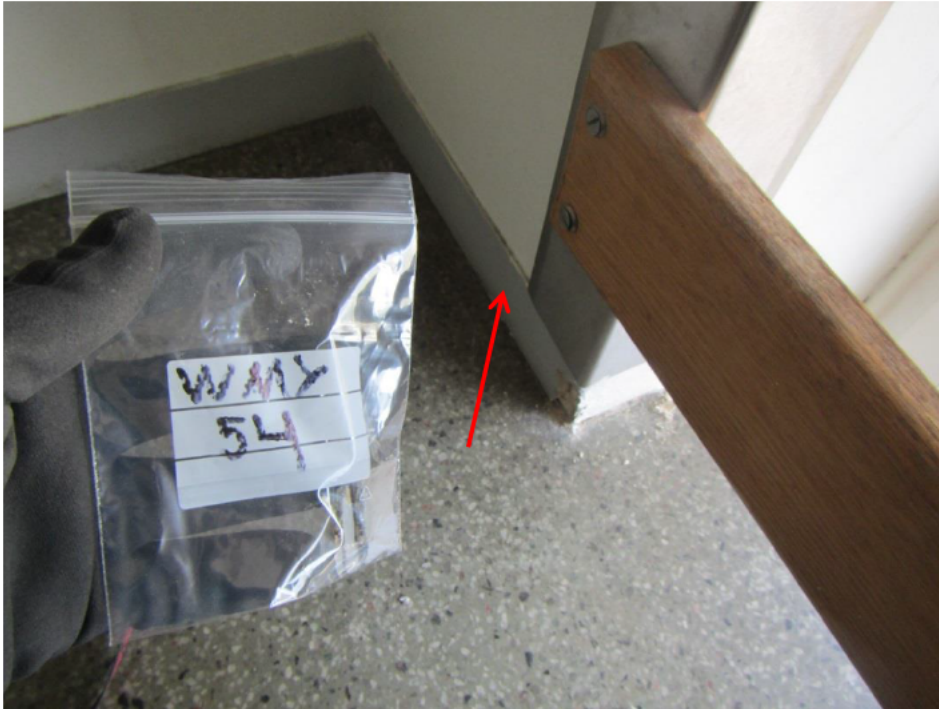
Kuva 34. Musiikkiopiston porrashuoneen jalkalista sisältää haitallisen määrän sinkkiä (WMY 54).

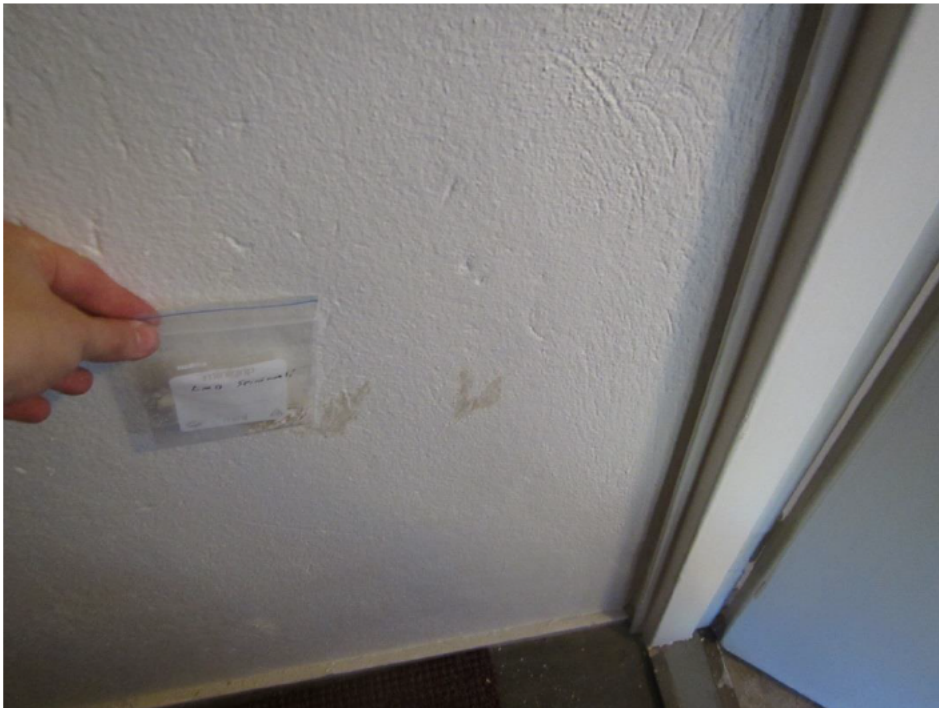
Kuva 35. Musiikkiopiston sisäseinien maali sisältää haitallisen määrän sinkkiä (WMY 59).

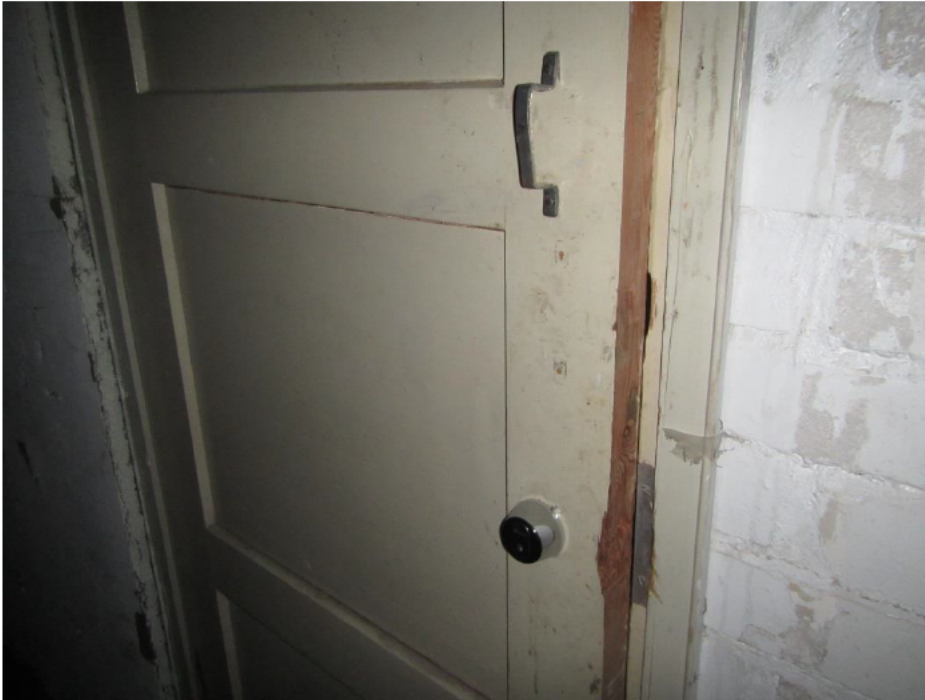
Kuva 36. Koulurakennuksen kellarin puuvien vaaleanbeige maalipinta sisältää haitallisen määrän sinkkiä (WMY 60).

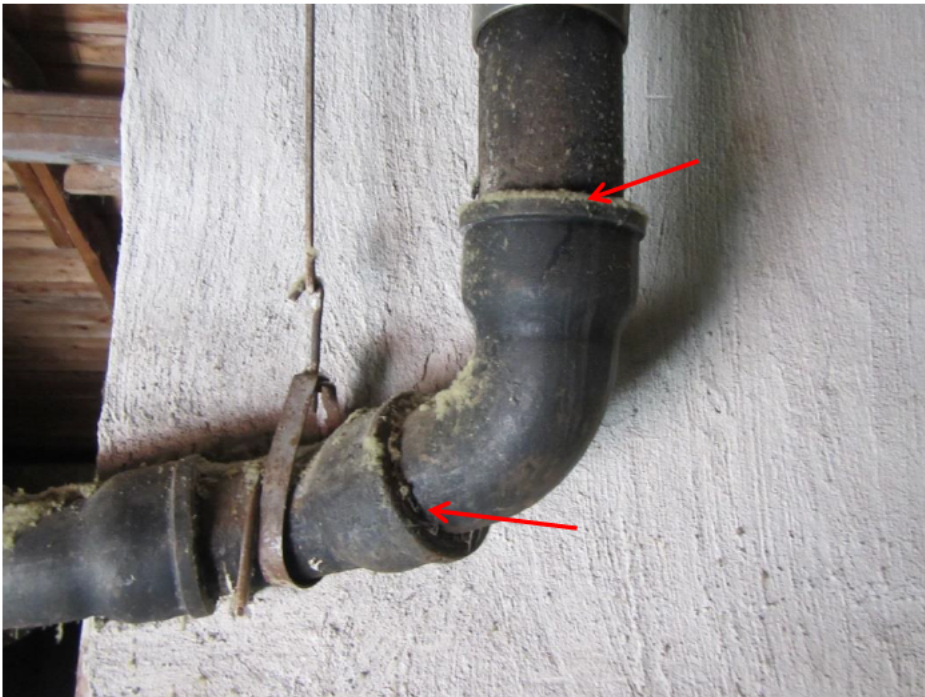
Kuva 37. Valurautaviemäreiden muhviiliitoksissa on todennäköisesti käytetty lyijyä.

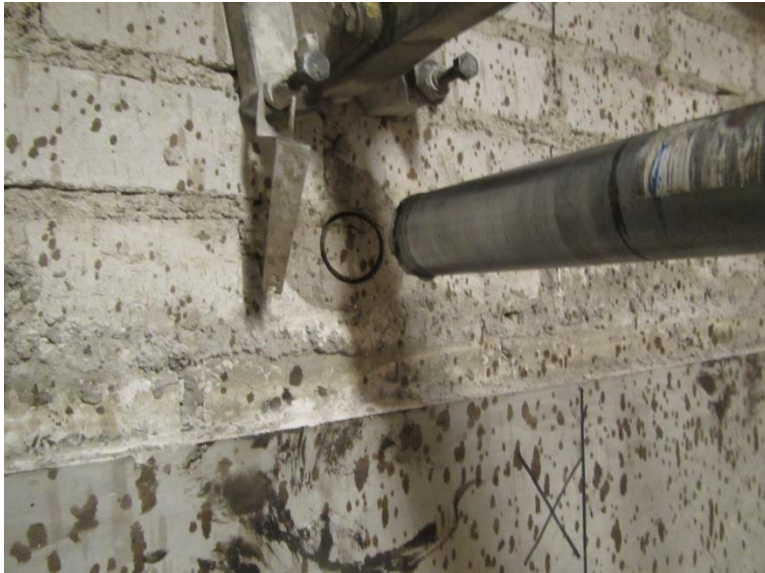
Koulurakennuksen kellarin varastotilan muuratusta seinärakenteesta otettiin yksi tiili- / laastinäyte öljyhiilivetyanalyysiä varten. Tilassa oli öljyhiilivetyihin viittaava haju, ja mahdollisesti tila on aikaisemmin toiminut polttoainevarastona.

Näytteen WMY 58 öljyhiilivetytypitoisuus C10-C40 oli 88 mg/kg KA (kuiva-aine). Näytettä vastaavan jätteen kaatopaikkakelpoisuus on selvitettävä kaatopaikkakohtaisesti kaatopaikan ympäristöluvan perusteella.

Kuva 38. Näyte WMY 58 otettiin seinästä kohdasta, jossa oli öljyroiskeita.

Kellarikerroksen vanhassa polttoainevarastossa oli öljyhiilivedyille ominainen haju. Mikäli tilassa tullaan jatkossa työskentelemään pitkäaikaisesti, sisäilman laatu on varmistettava mittauksin.

Suositellaan selvittävän, onko vanhasta polttoainevarastosta valunut öljyä maaperään.
