HAITTA-AINEKARTOITUS

ITÄKESKUKSEN LUKIO

Kajaaninlinnantie 10
00900 HELSINKI

ASB-YHTIÖT,
ASB Consult Oy Ab, Helsinki

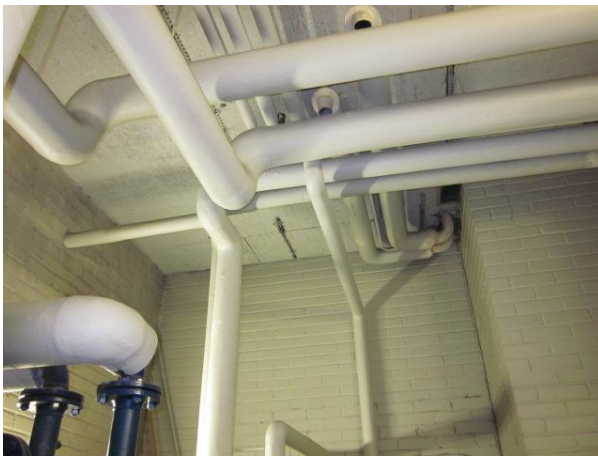
Kohteessa olevat asbestia sisältävät eristeet olivat mineraalivillaa sekä asbestimassaa.

Kuva 1 Asbestipitoisia putkieristeitä. Putket olivat eristetty joko massalla tai pahvilla.

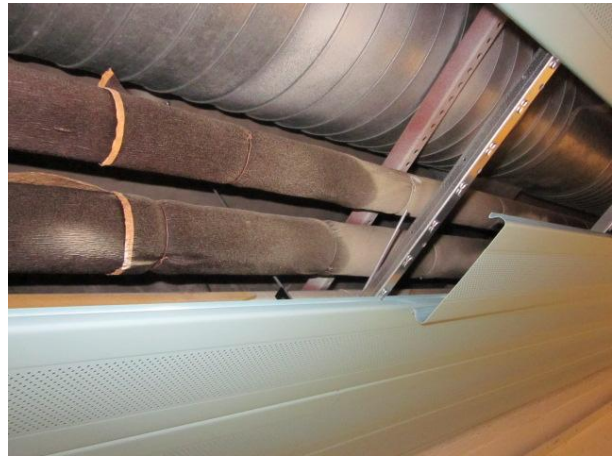
Kohteessa oli jonkin verran jäljellä vanhoja putkieristeitä. Eristeenä oli joko asbestipinnoitettu mineraalivilla tai asbestimassa. Alas laskettujen kattojen takana piilossa olevat eristeet olivat tervapaperilla verhoiltua mineraalivillaa.

Kuva 2 Alakattotiloissa olevat putket olivat mineraalivillaa jonka päällä oli tervapaperi.

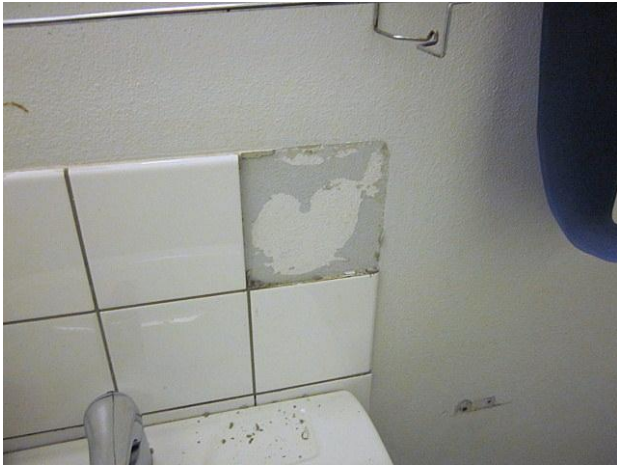
kohteessa pyöreäreunaiset seinälaatat sekä kuusikulmaiset lattialaatat (alkuperäisiksi tulkitut) todettiin asbestia sisältäviksi.

Kuva 3 Näyte 2. Pyöreäreunaiset seinälaatoitukset sisälsivät asbestia.

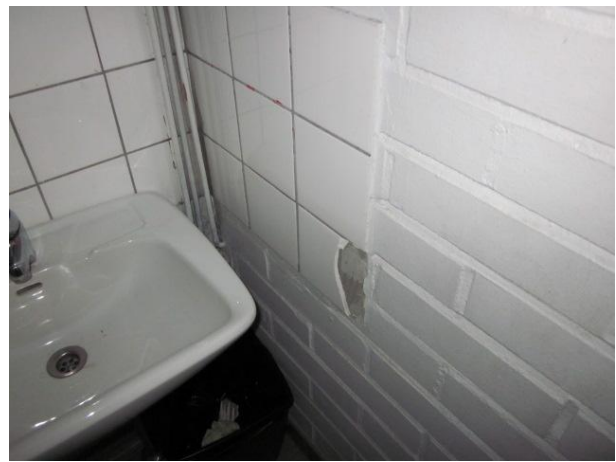
Kuva 4 Näyte. 1. Teräväreunaisista laatoituksista ei havaittu asbestia

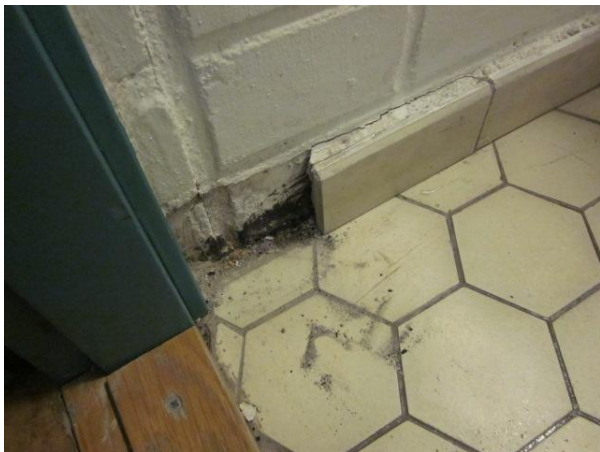
Vanhojen kuusikulmaisten lattialaatoitusten alla oli vesieristekermi. Kermistä otetussa näytteessä ei havaittu haitallisia määriä PAH-yhdisteitä- (polyaromaattuiset hiilivedyt)

Kuva 5 Näytteet 3 ja 4. kuusikulmaisissa lattialaatoituksissa ja vesieristekelmässä havaittiin asbestia.

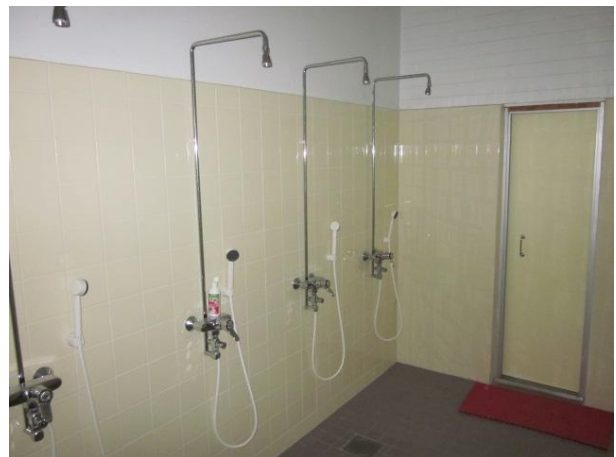
Kuva 6 Kohteessa oli uusittu laatoituksia monin paikoin.

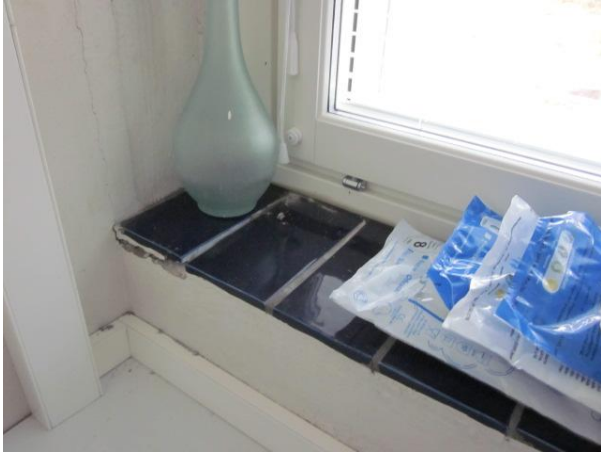
Kuva 7 Näyte 5. Keraamisissa ikkunalaatoituksissa ei havaittu asbestia.

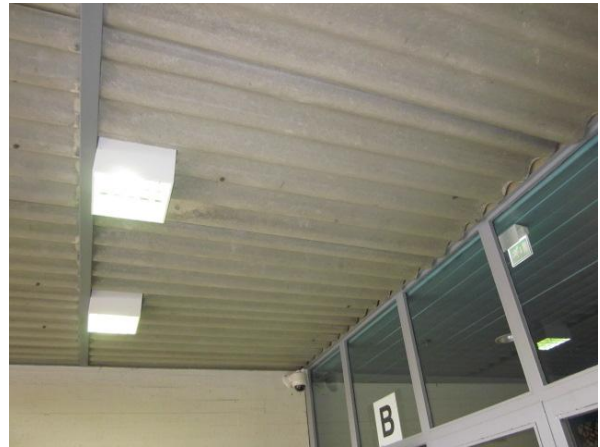
Kohteessa olevat levyt olivat lähinnä sisääntulosyvennysten katoissa sekä liikuntasalin takana olevassa käytävässä. Levyt olivat aalto- ja laakaprofiilisia.

Kuva 8 Ulkopuolisissa sisäänkäynneissä oli asbestisementtilevyt katossa.

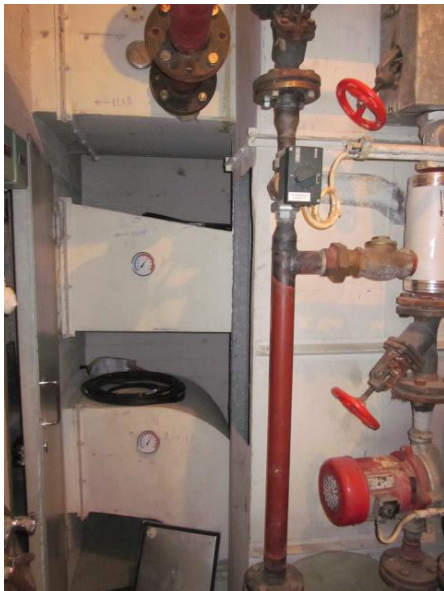
Ilmanvaihtokanavissa oli käytetty asbestipunostiivisteitä. Ko. kanavat oli pääsääntöisesti alas laskettujen kattojen takana.

Kuva 9 IV-kanavien laippaliitoksissa oli asbestinauhatiivisteet.

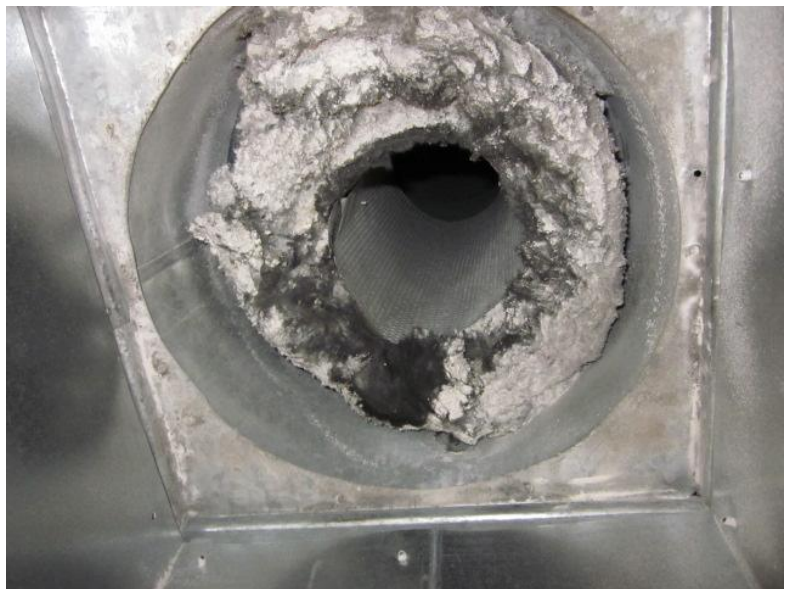
Kuva 10 Kuvassa olevan Iv-kanavan eriste on mineraalivillaa jonka päällä on vaaleaa tavallista pölyä.

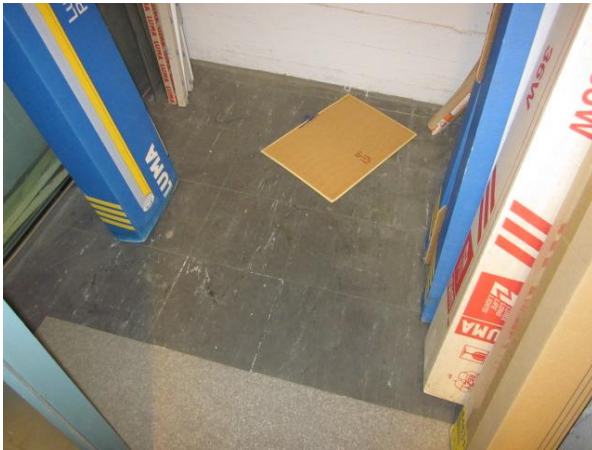
Vinyylilaatta jonka koko on 250 x 250. *(Poikkeaa mitoillaan asbestittomasta Hovi-laatasta jonka koko on 300 x300 mm)Ko. vinyylilaattaa havaittiin sähkökeskuksessa liikuntatilan takana.*

Kuva 11 Kohteessa oli varsin vähäinen määrä asbestipitoista Finnflex-vinyylilaattaa. ko. laatat olivat liimattu asbestipitoisella pikiliimalla.

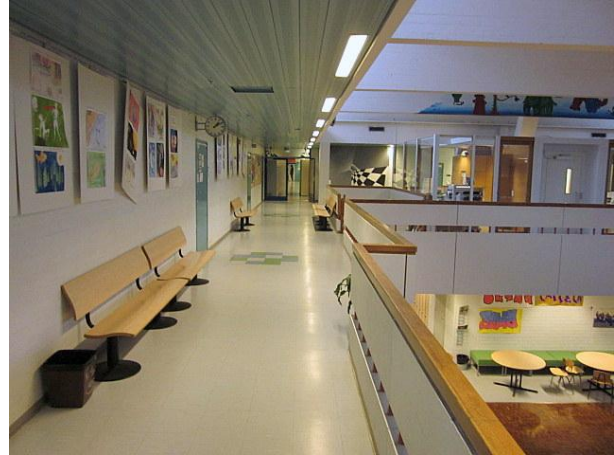
Kuva 12 Asbestitonta Hovi-vinyylilaattaa oli käytetty runsaasti koulun latti-oissa.

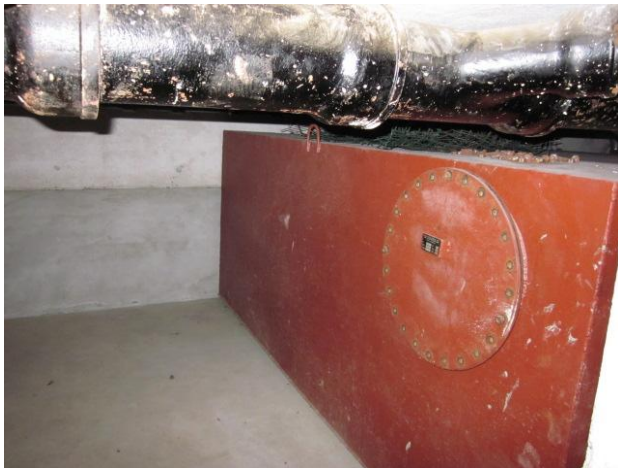
Vanhoissa valurautaviemäreiden liitoksissa on käytetty lyijyä. Lyijy tulee huomioida jätteenkäsittelyssä.

Kuva 13 Vanhoissa valurautaviemäreiden muhviliitoksissa on lyijyä joka tulee huomioida jätteen lajittelussa.

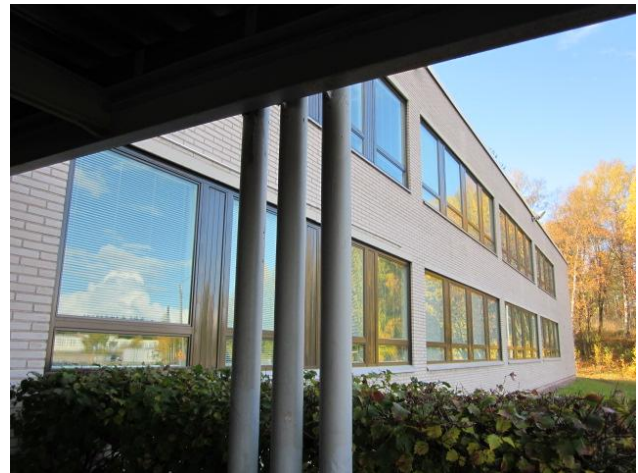
Sisääntulokatoksen metallirakenteisessa oli harmaa maali. Maalista otetussa näytteessä ei havaittu haitallisia pitoisuuksia lyijy-yhdisteitä.

Kuva 14 Ulkopuolen harmaa maali sisälsi lyijyä.

Toimenpiteet Näytteen 1 lyijypitoisuus ei ylitä ympäristöviranomaisten määrittelemää raja-arvoa (lyijy 1500 mg/kg). Purku voidaan suorittaa rutiinimenetelmin ja purkujäte hävittää normaalin rakennusjätteen tavoin.
