ASBESTI JA HAITTA-AINEN KARTOITUS

**Kannelmäen peruskoulu
Kanneltie 1, HELSINKI**

**ASB-YHTIÖT,
ASB Consult Oy Ab, Helsinki**

Kannelmäen peruskoulu, Kanneltie 1, HELSINKI

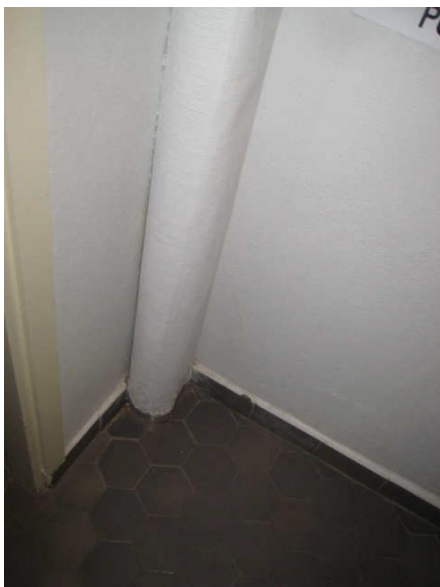
Kohteessa havaittiin vähäinen määrä asbestipitoista putkieristettä. Eristettä oli huoneen OT1 22 vieressä olevan vessan nurkassa.

Kuva 1 Asbestipitoista putkieristettä WC:n nurkassa.

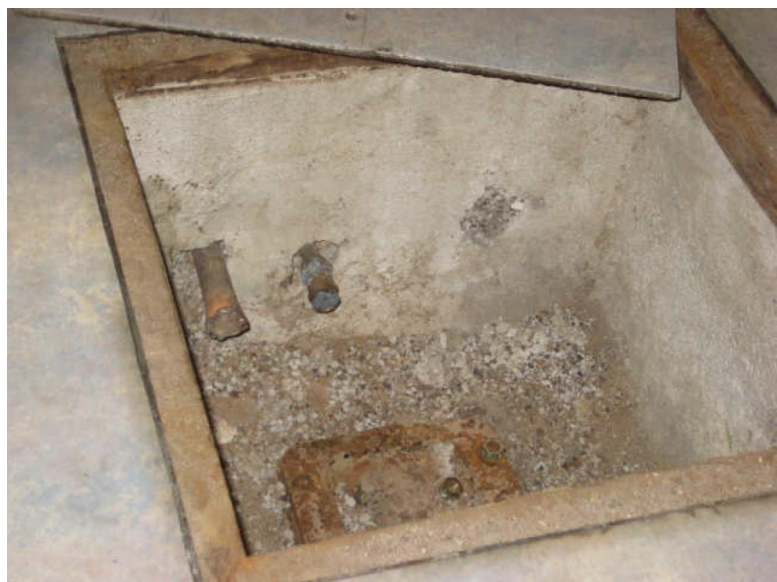
Putkieristettä havaittiin myös 1.kerroksen käytävältä betonilattian alta (PUUVAR. 20 edessä). Putket olivat betonilattian alla rakenteen sisässä. Tämän huomion perusteella tulee varautua siihen että asbestipitoisia putkieristeitä voi olla laajemminkin lattiarakenteiden sisässä. (Vanha putkikaavio saattaisi valaista asiaa)

Havainto 1. kerroksen lattiarakenteissa pahvieristeistä viittaa siihen että latinarakenteissa saattaa olla laajemminkin ko. eristeitä.

Kuva 2 Vanhoja pahvisia putkieristeitä oli lattiarakenteen sisässä.

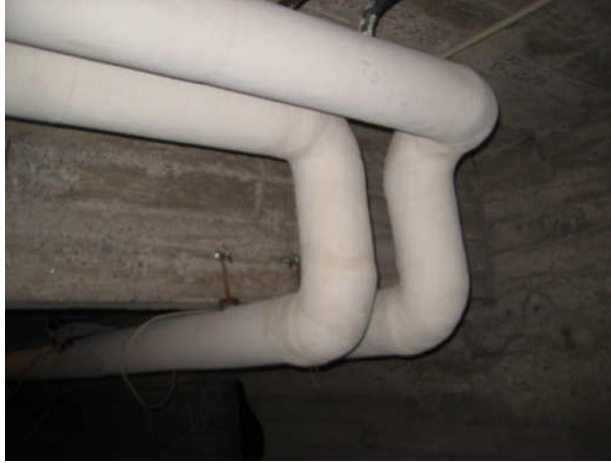
Rakennuksessa oli melko laajat alapohjatilat, joissa oli putkia. Asbestipitoisia putkieristeitä ei havaittu. Osa putkista oli kangaspäällysteisiä mutta ne olivat niin ikään asbestittomia (tiivis kangaspinta ja mutkissa kipsiä)

Kuva 3 Alapohjatilassa olevat putket eivät sisältäneet asbestia.

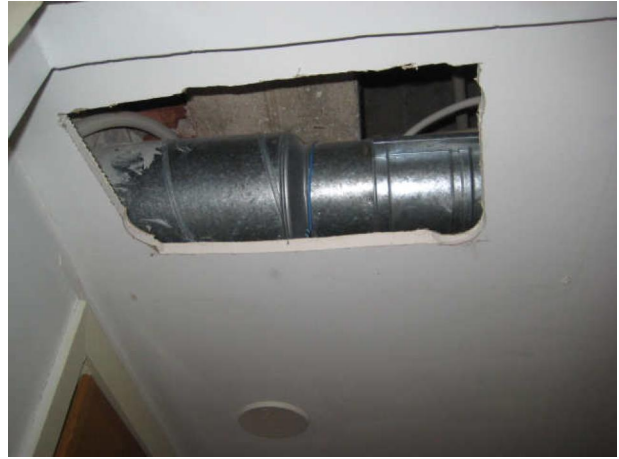
Kohteessa oli varsin paljon erilaisia kevytrakenteisiä koteloita ja alas laskettuja katioja. Osa näistä koteloista tukittiin. Koteloissa oleva tekniikka oli uusittua (IV-kanavat ja vesijohtoputket), eikä niissä havaittu asbestipitoisia materiaaleja.

Kuva 4 Koteloiden sisällä ei havaittu haitallisia materiaaleja.

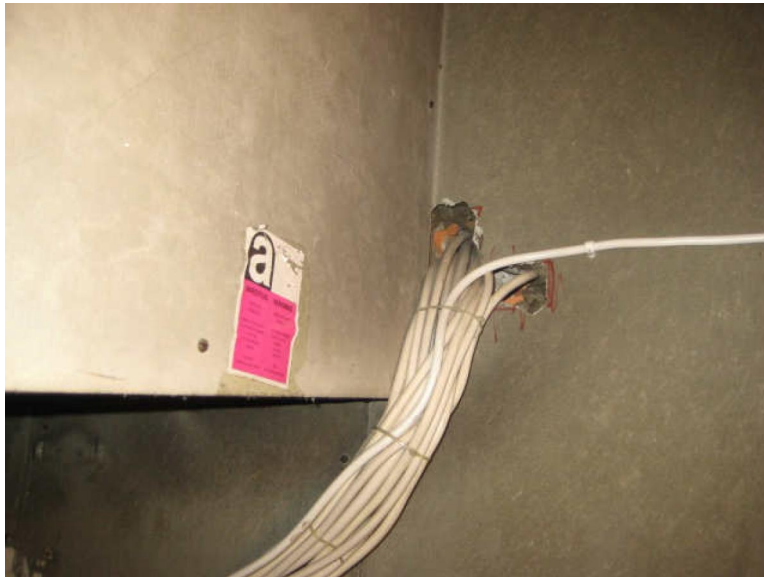
Kohteessa havaitut levyt olivat juhlasaliin liittyvän näyttämön yläpuolella olevassa IV-konehuoneessa.

Kuva 5 Lujalevyä IV-konehuoneessa

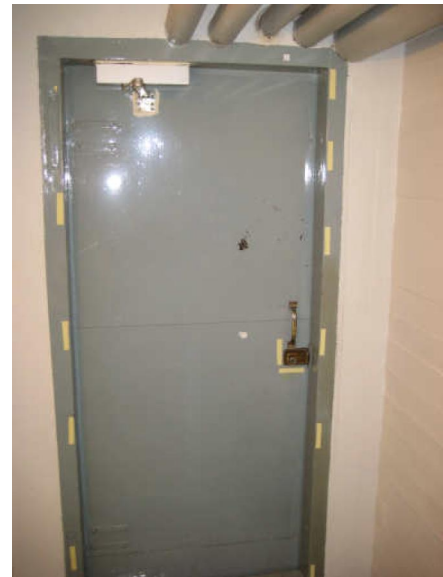
Kohteessa oli vanhoja (alkuperäisiä) palo-ovia. Kaikki nämä ovet ja luukut sisältävät asbestia.

Kuva 6 Vanhoissa peltisissä palo-ovissa oli asbestia.

Palo-oven, ovi ja/tai karmirakenteiden sisällä oleva huokoinen massa tai levyrakenne. (oven työstäminen, esim. lukitusmuutokset tulee tehdä asbestityönä)

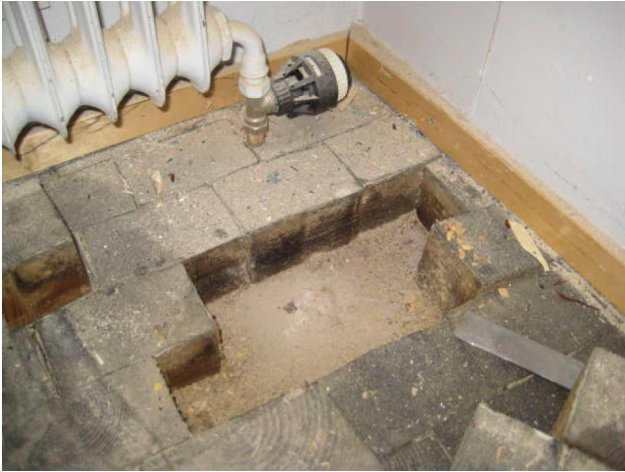
PAH-pitoisia aineita oli puutyöluokan pölkylattissa (konehuoneessa)
Lattiaan ladottujen pölkkyjen korkeus on 80 mm. Pinta-ala on 45m²

Em. lattian alla oli betonilaatta. Betonilattiaan oli imeytynyt PAH-pitoisia yhdisteitä pölkylattiasta. Betonin pinnasta lohkaistussa pintarakenteessa oli haitallinen määrä PAH-yhdisteitä (Analyysitodistus WSP Finland Oy 3.3.2010).

Tilassa oli selvä PAH-yhdisteiden tuoksu. Nämä emissiot ovat terveydelle haitallisia. Pitkäaikaista oleskelua tilassa tulee välttää.

Kuva 7 Puutyöluokan konehuone. Lattia-pölkkyissä ja betonilattian pinnassa oli PAH-yhdisteitä.

PAH-yhdisteiden imeytymissyvyyttä ei tämän tuloksen perusteella pysty sanomaan. Betonin pinnalla ei näkynyt mitään pikijälkiä. Rakenne oli kuivan tilan lattia. Oletama on että PAH-yhdisteiden imeytyminen on vain pintakerroksessa ja sen jyrsiminen ja uudelleen pinnoittaminen on riittävä toimenpide.

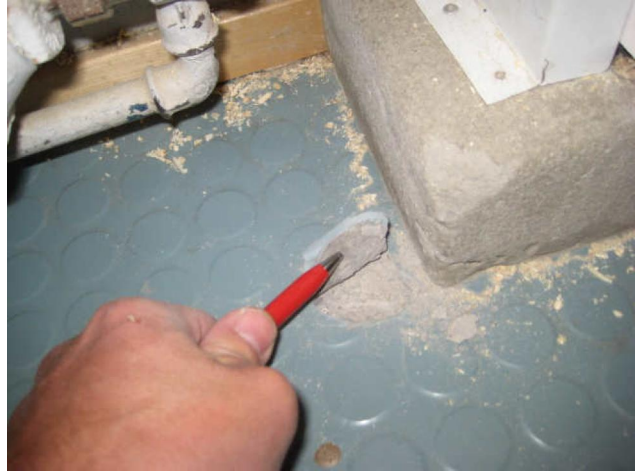
PUU/MET -tilan lattiassa oli paksu muovimatto. Maton alla ei havaittu haitallisia aineita.

Kuva 8 Muovimattojen alla ei havaittu haitallisia aineita.

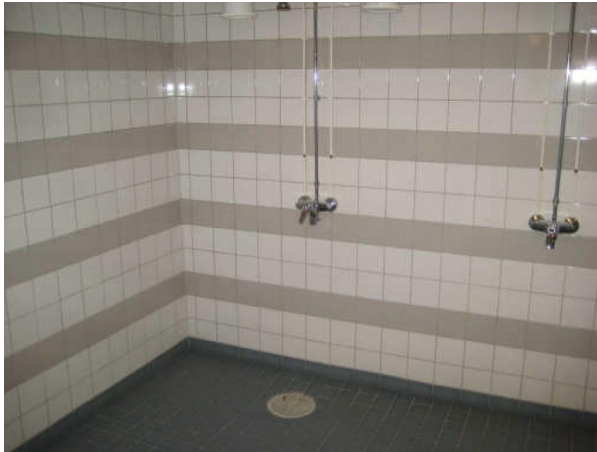
Kuva 9 Keraamiset laatoitukset olivat niin uusi tai niin vanhoja, että niissä ei oleteta olevan asbestia.

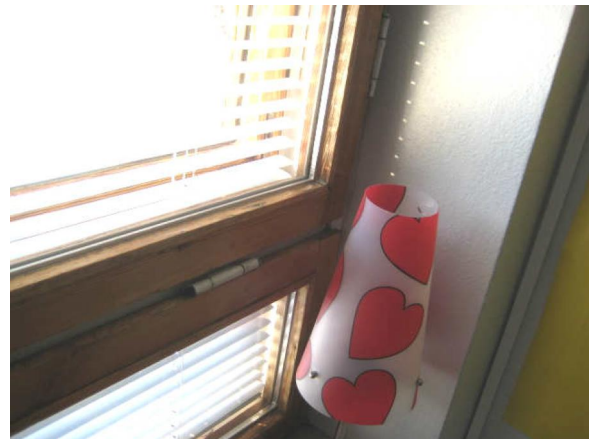
Kuva 10 Umpilasiniikkunoita. Mikäli lasit ovat vuodelta 1979 tai vanhempia tulee niiden mahdollinen PCB-pitoisuus selvittää ennen purkamista.
