Kuntoarvio

Haltialan kotieläintila
Laamannintie 17, Kartanon rakennukset
00690 Helsinki

Tarkastuspäivä
10/02/2025

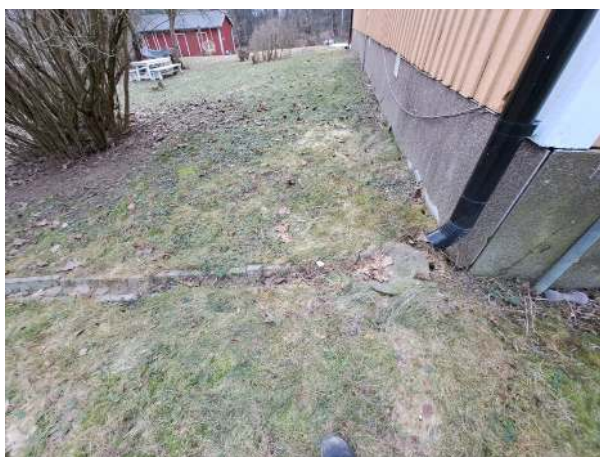
1. Asuinrakennuksen O10 (keltainen talo) vierustaa ja kattovesien ohjausta.

- Asuinrakennuksen O10 (keltainen talo) vierustojen sorastus tarvittavilta osin.
- Ravintolarakennuksen O11 (vanha pehtoori) salaojien kuvaus ja huuhtelu.
- Asuinrakennuksen O12 vierustojen sorastus ja kattovesien poisohjauksen parantaminen.
- Saunarakennuksen O17 vierustat suositellaan sorastamaan, kasvattamaan sokkelikorkeutta ja asentamaan sadevesienpoistojärjestelmä sekä tarvittaessa salaojajärjestelmä.
- Lampolan O35 kattovesien ohjauksen parantaminen puutteellisilta osin ja sokkelikorkeuden kasvattaminen puutteellisilta osin mahdollisuuksien mukaan.
- Talousrakennukset, sadevesijärjestelmien asennus puuttuville osin ja olemassa olevien sadevesijärjestelmien poisohjauksen parantaminen sekä maanpintojen kallistusten parantaminen mahdollisuuksien mukaan tarvittavilta osin sekä kasvattamaan puurakenteiden ja maanpinnan välistä korkeuseroa puutteellisilta osin.

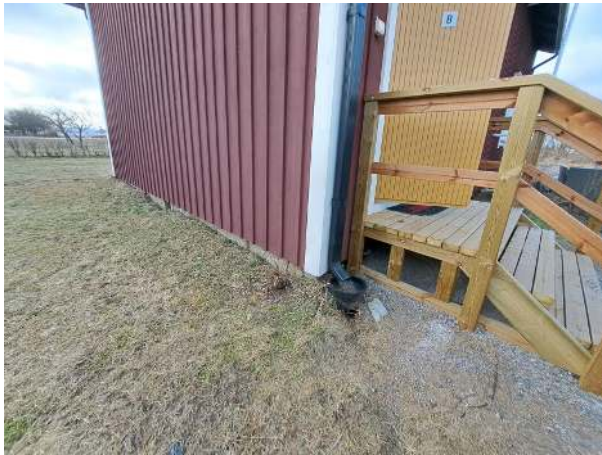
Asuinrakennuksen O12 vierustoilla nurmialue on kiinni sokkelissa. Rakennuksen kattovedet on johdettu osin syöksytorvista rännikaivoon, jossa ei ole sadevesiviemäriä. Rakennuksen kattovedet jäävät liian lähelle rakennusta, lisäten perustusten kosteusrasitusta. Maanpintojen kallistuksissa ei havaittu merkittäviä puutteita. Salaojajärjestelmän olemassa olosta ei tehty havaintoja. Rakennuksen vierustat suositellaan sorastamaan ja parantamaan kattovesien poisohjausta.

3. Asuinrakennuksen O12 vierustaa ja kattovesien ohjausta.

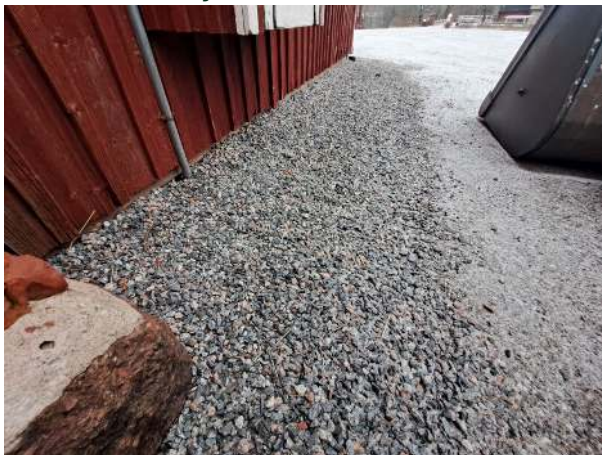
Lampolan O35 vierustat ovat pääosin sorapintaisia. Rakennuksen kattovedet on johdettu osin syöksytorvista rännikaivoihin ja osin suoraan rakennuksen vierustalle, lisäten perustusten kosteusrasitusta. Maanpintojen kallistuksissa ei havaittu merkittäviä puutteita. Rakennuksen sokkelikorkeus on paikoin niukka. Salaojajärjestelmän olemassa olosta ei tehty havaintoja. Suositellaan parantamaan kattovesien ohjausta puutteellisilta osin ja kasvattamaan sokkelikorkeutta mahdollisuuksien mukaan.

5. Lampolan O35 vierustaa, sokkelikorkeus on paikoin niukka.

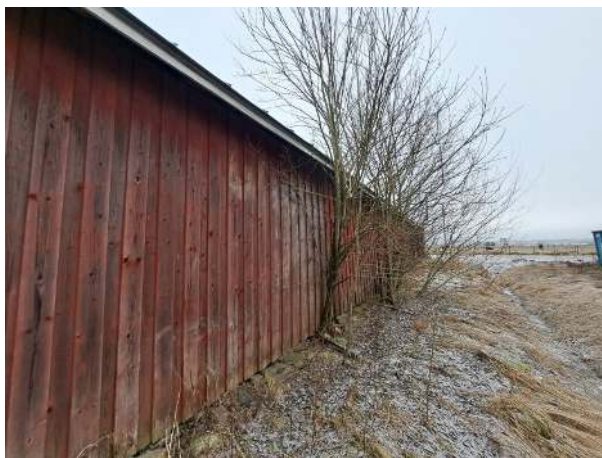
Vierustoilla on paikoin kasvillisuutta ja puita. Kukkapenkit ja kasvit lisäävät rakenteiden kosteusrasitusta, heikentävät kuivumista ja puiden juuret saattavat tukkia salaojia. Vierustoilla seinärakenteiden välittömässä läheisyydessä kasvava kasvillisuus suositellaan poistamaan sekä suorittamaan lähellä kasvavan puuston harvennuksia, tarvittavin osin.

8. Kasvillisuus on liian lähellä rakenteita.

- Kasvillisuuden poisto seinustoilta.
- Puuston ja pensaiden harvennus 1-2 kertaa jakson aikana.

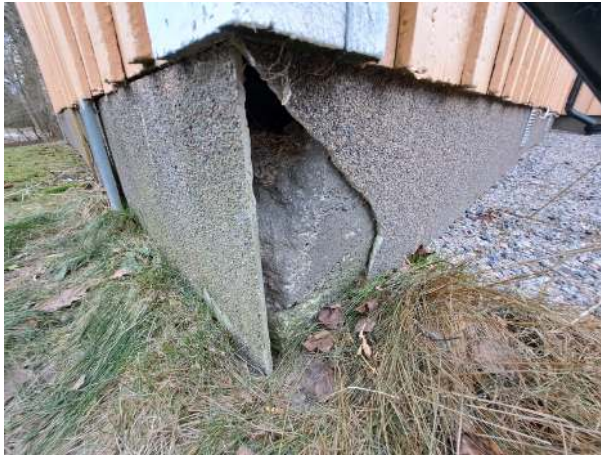
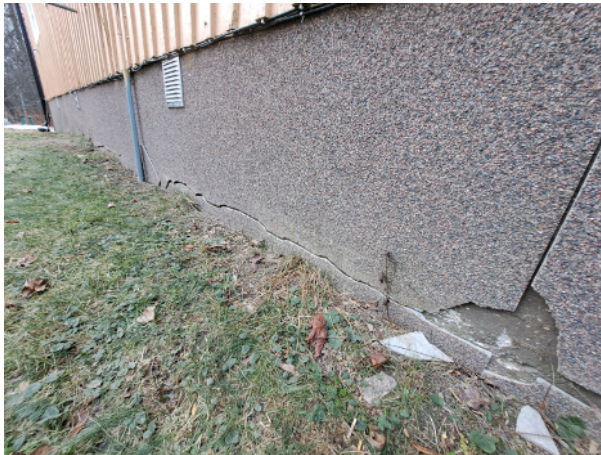
Asuinrakennuksen O10 sokkelit on verhoiltu rouhepintaisella levyverhouksella. Levyverhouksessa havaittiin runsaasti halkeamia ja vaurioita. Levyverhous tulee paikoin julkisivupinnan yli. Levyverhous suositellaan uusimaan. Ryömintätalaisesta alapohjasta tehtyjen havaintojen mukaan sokkelissa on yksittäisiä merkittäviä halkeamia, jotka todennäköisesti ovat peräisin rakenteiden painumisesta. Suositellaan sokkelissa havaittujen halkeamien takia kuntotutkimusta, jonka perusteella arvioidaan jatkotoimenpiteet. Sokkelit kunnostetaan.

20. Asuinrakennuksen O10 levyverhouksessa havaittiin runsaasti halkeamia ja vaurioita.

22. Asuinrakennuksen O10 levyverhouksessa havaittiin runsaasti halkeamia ja vaurioita.

- Asuinrakennuksen O10 sokkelin levyverhouksen uusiminen tarvittavilta osin.
- Asuinrakennuksen O10, O12 ja saunarakennuksen O17 sokkeleiden kuntotutkimus ja sokkeleiden kunnostus.
- Ravintolarakennuksen O11 kellariseinien vedeneristys tarpeen mukaan.
- Lampolan O35 kiviladonnan laastisaumoja suositellaan kunnostamaan tarvittavilta osin.
- Talusrakennusten perustuksia oikaistaan ja kunnostetaan tarvittavilta osin.

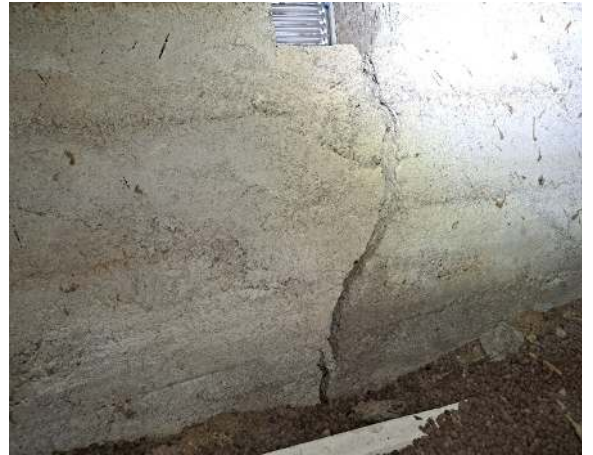
21. Asuinrakennuksen O10 sokkelin halkeama.

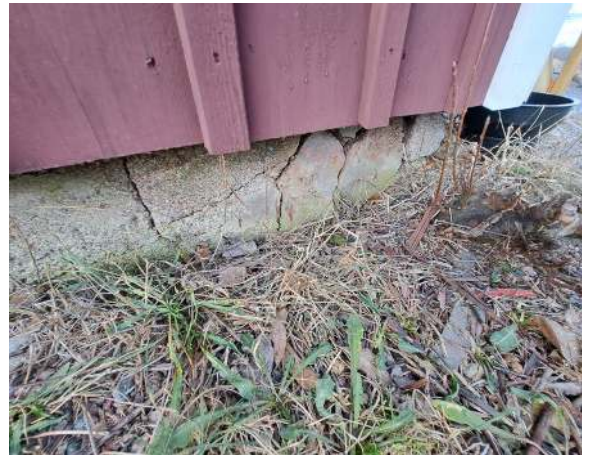
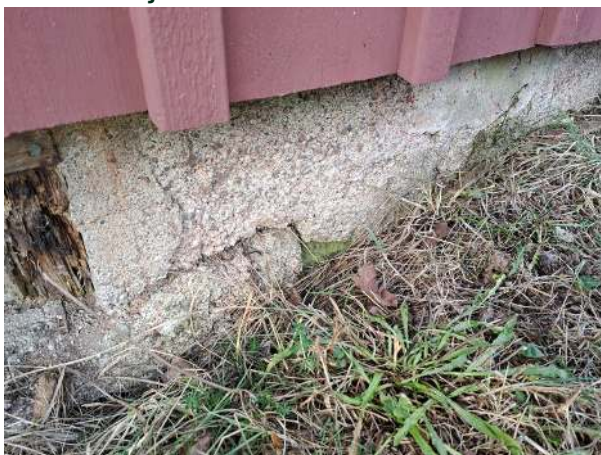
Asuinrakennuksen O12 sokkelipinnat ovat pinnoittamatonta betonia. Sokkelissa havaittiin merkittäviä vaurioita. Sokkeleiden kunto suositellaan selvittämään tarkemmalla kuntotutkimuksella. Sokkelit kunnostetaan.

23. Asuinrakennuksen O12 sokkelin vaurioita.

24. Asuinrakennuksen O12 sokkelin vaurioita.

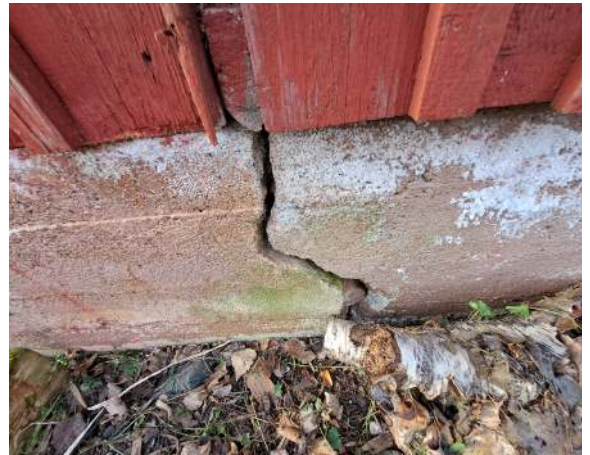
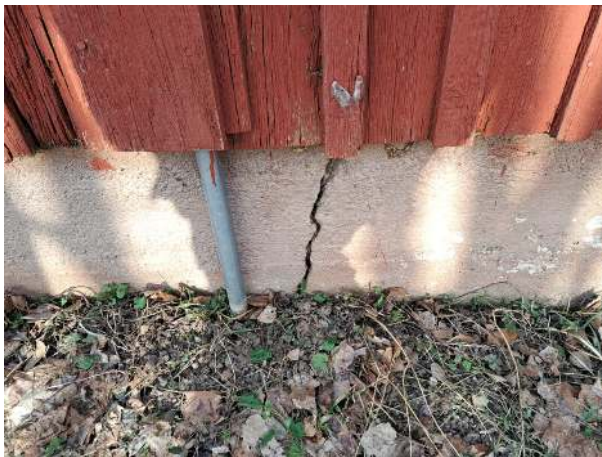
Saunarakennuksen O12 sokkelipinnat ovat maalattua betonia. Sokkelissa on merkittäviä halkeamia, jotka todennäköisesti ovat peräisin rakenteiden painumisesta. Suositellaan sokkelissa havaittujen halkeamien takia kuntotutkimusta, jonka perusteella arvioidaan jatkotoimenpiteet. Sokkelit kunnostetaan.

27. Saunarakennuksen O17 sokkelin halkeamia.

28. Saunarakennuksen O17 sokkelin halkeamia.

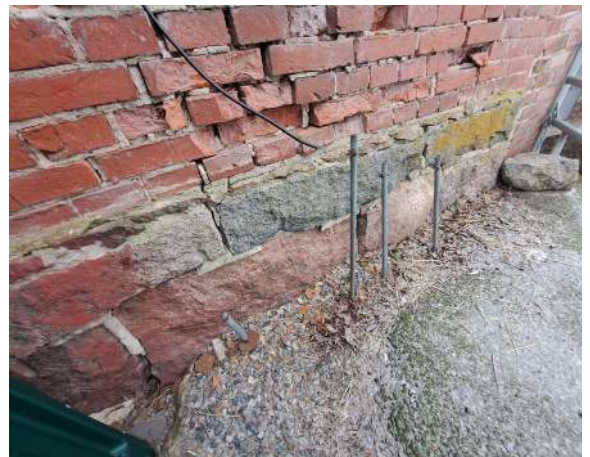
Lampolan O35 sokkeleissa ei havaittu merkittäviä vaurioita. Sokkeleiden kiviladonnan laastisaumoissa havaittiin vaurioita, laastisaumoja suositellaan kunnostamaan tarvittavilta osin.

29. Lampolan O35 kiviladontaa.

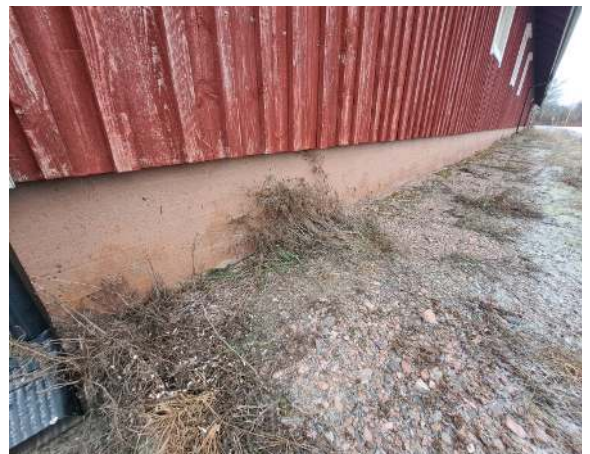
31. Eläinsuojan/maneesin O37 sokkeleissa ei havaittu merkittäviä vaurioita.

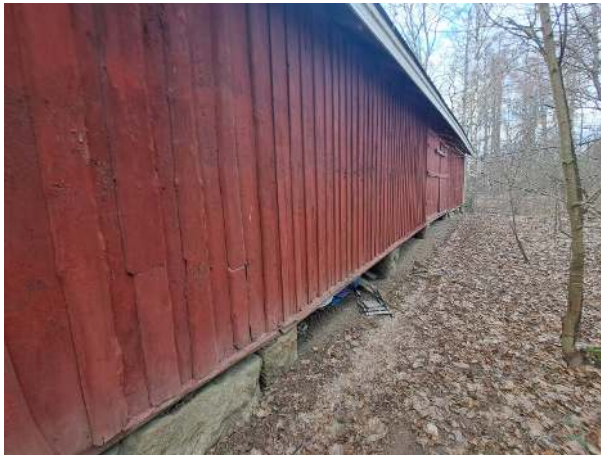
32. Kuusiladon O30 perustuksissa havaittavissa painumaa.

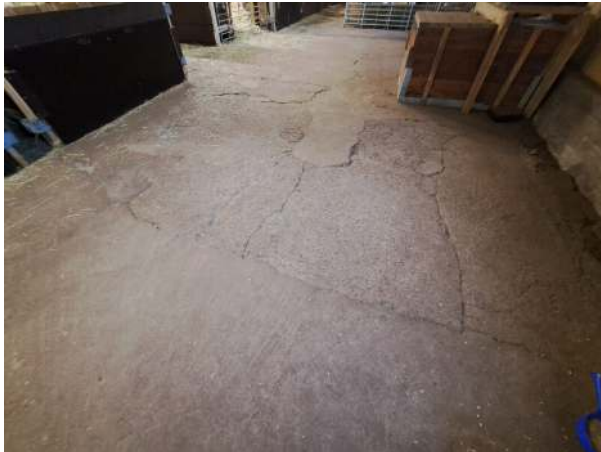
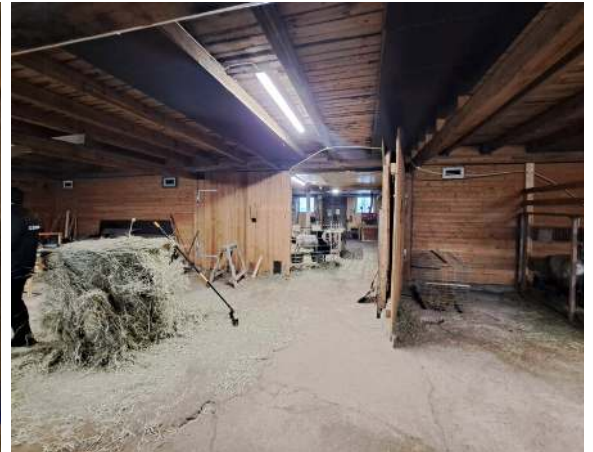
Lampolan O35 ja eläinsuojan/maneesin O37 sekä ravintolarakennuksen O11 alapohjat on maanvaraisia betonilaattoja. Lampolan O35 alapohjarakenteissa havaittiin paikoin halkeamia ja ikääntymistä. Alapohjarakenteita suositellaan kunnostamaan tarvittavilta osin. Eläinsuojan/maneesin O37 alapohjarakenteet ovat hyvässä kunnossa.

40. Lampolan O35 alapohjan halkeamia.

41. Lampolan O35 alapohjaa.

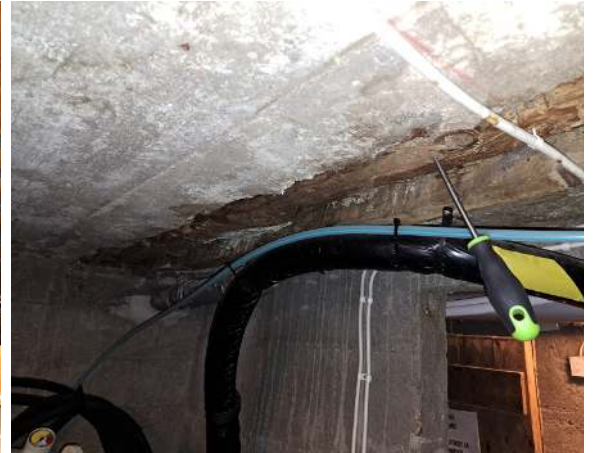
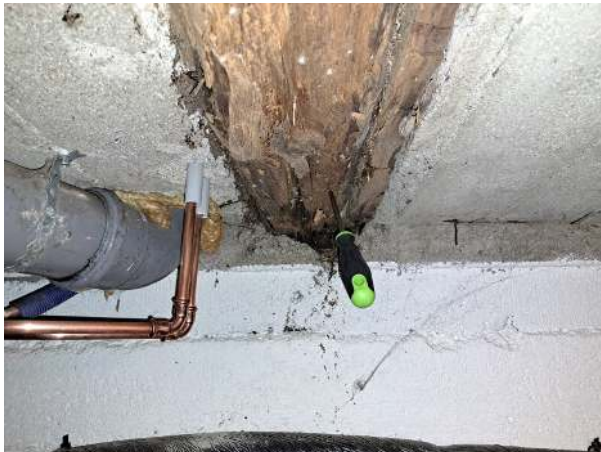
Ravintolarakennuksen O11 runkorakenteissa havaittiin hiiltymiä yläpohjatilassa, rakennuksessa on ollut tulipalo jossain vaiheessa. Kellarikerroksen välipohjarakenteen hirsipalkeissa havaittiin lahovaurioita. Suositellaan runkorakenteiden kuntotutkimusta ja kantavuustarkastelua.

46. Ravintolarakennuksen O11 kellarikerroksen välipohjarakenteen hirsipalkeissa havaittiin lahovaurioita.

47. Ravintolarakennuksen O11 kellarikerroksen välipohjarakenteen hirsipalkeissa havaittiin lahovaurioita.

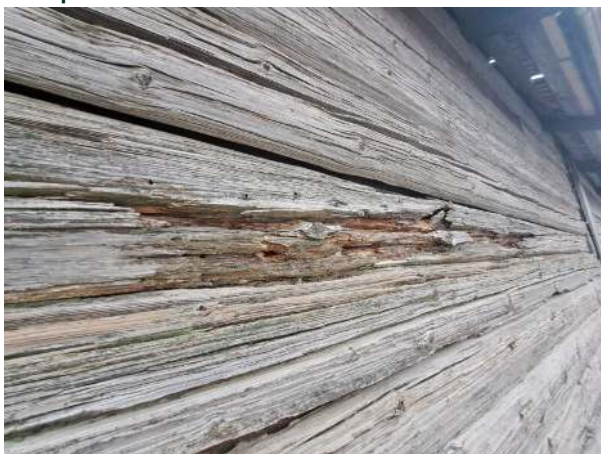
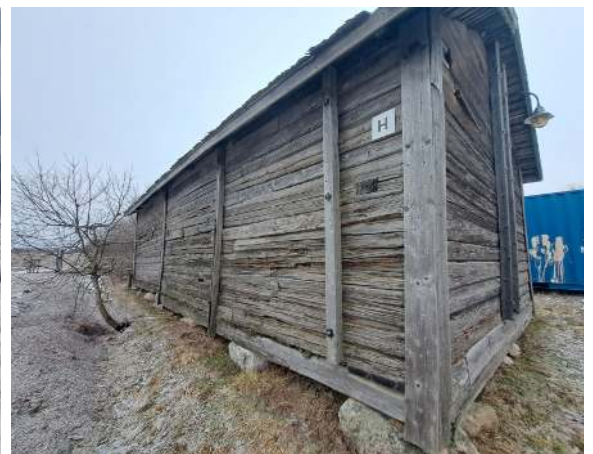
Ladon O20 hirsirungossa havaittiin runsaasti lahovaurioita. Suositellaan lahovaurioituneiden hirsien uusimista.

49. Ladon O20 hirsirungossa havaittiin runsaasti lahovaurioita.

50. Ladon O20 hirsirungossa havaittiin runsaasti lahovaurioita.

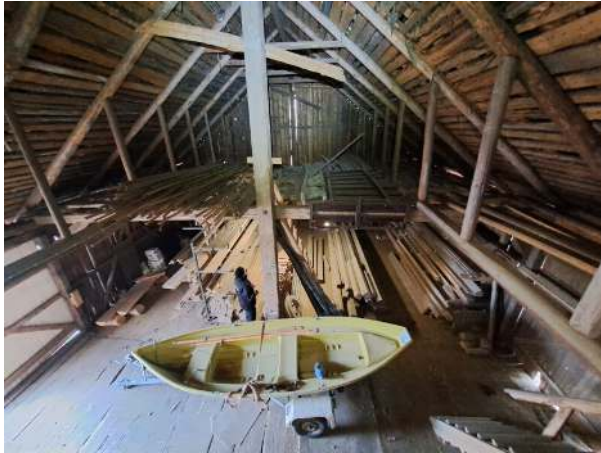
51. Kuusiladon O30 runkoa, kattokannattajien tukilauta on irronnut.

- Kuusiladon O30 kattokannattajien tukilauta on irronnut, suositellaan kunnostamista.
- Katoksen O20 pilarissa havaittiin lahovaurio, suositellaan kunnostamista. Pilarien alaosat on paikoin tuettu suoraan maata vasten. Suositellaan pilarin alaosan korvaamista kiviainesrakenteella.

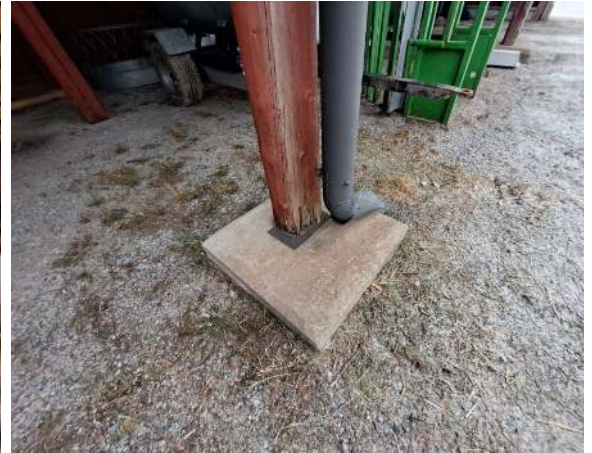
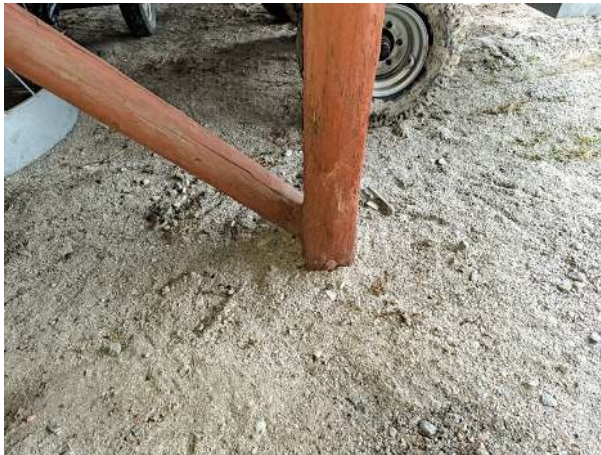
Katoksen O20 pilarissa havaittiin lahovaurio, suositellaan kunnostamista. Pilarien alaosat on paikoin tuettu suoraan maata vasten. Suositellaan pilarin alaosan korvaamista kiviainesrakenteella.

52. Katoksen O20 pilarin alaosassa havaittiin lahovaurio.

53. Katoksen O20 pilarit on paikoin tuettu suoraan maata vasten.

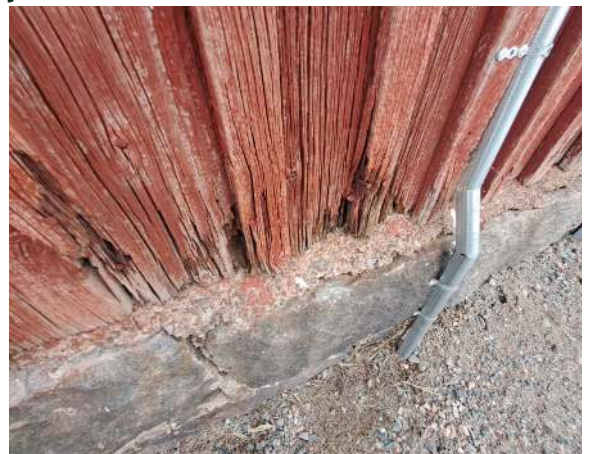
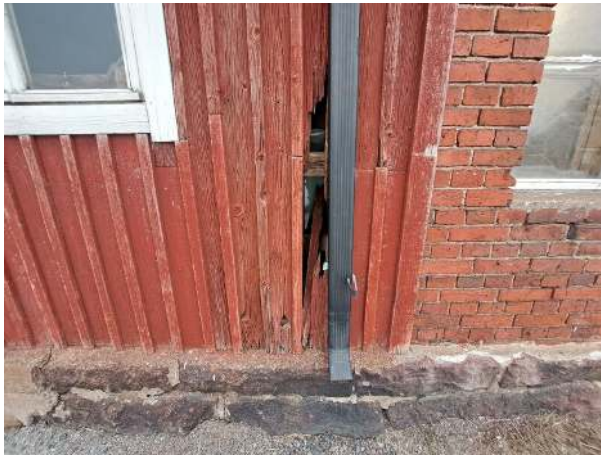
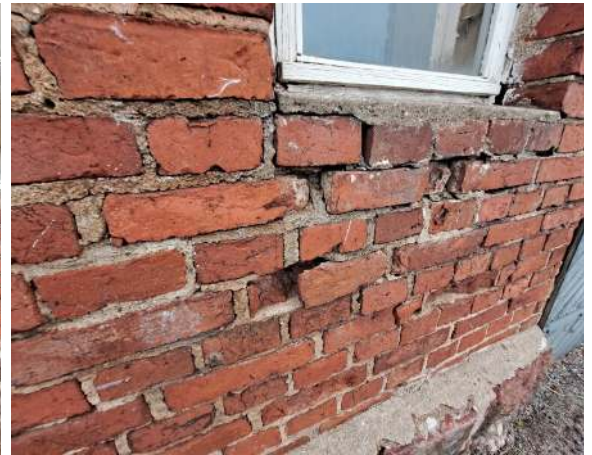
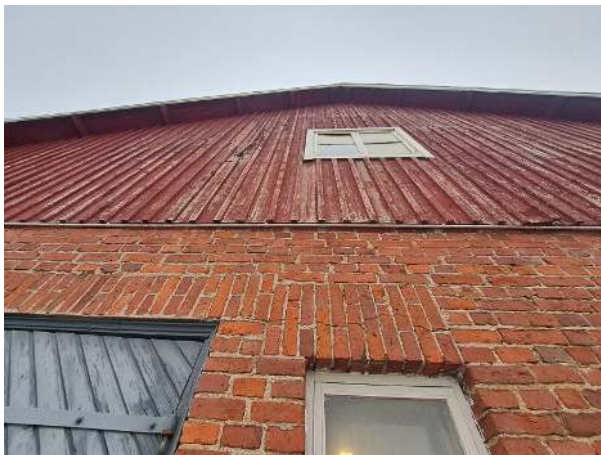
Lampolan O35 julkisivu on heikossa kunnossa. Julkisivun puuverhouksessa on runsaasti lahovaurioita ja haristumaa. Tiiliverhouksessa ja tiiliverhouksen saumoissa havaittiin rapautumaa. Julkisivun puuverhoukset suositellaan uusimaan ja kunnostamaan tiiliverhoukset.

62. Lampolan O35 julkisivuverhouksen vaurioita.

63. Lampolan O35 julkisivuverhouksen vaurioita.

64. Lampolan O35 julkisivuverhouksen vaurioita.

65. Lampolan O35 julkisivuverhouksen vaurioita.

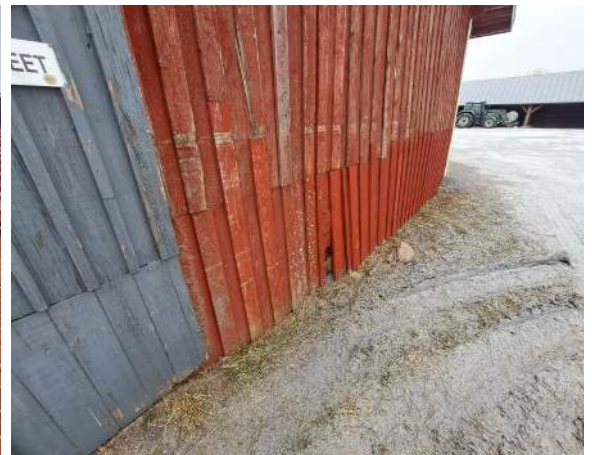
66. Verstas/katos O19 julkisivuverhousten alaosia on uusittu.

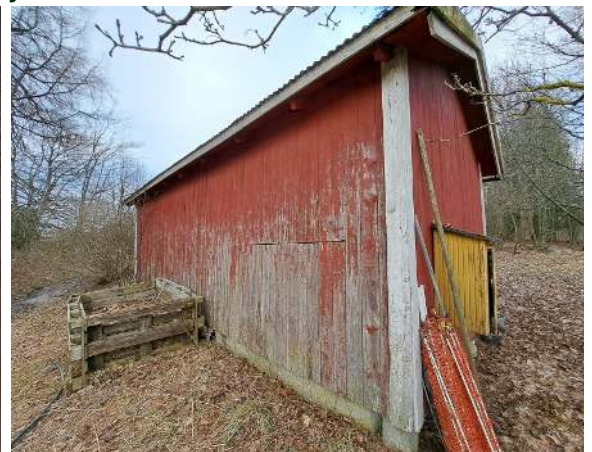
68. Varaston O29 julkisivuverhoukus on välttävissä kunnossa, pinnoite hilseilee ja alaosissa paikoin lahovaurioita.

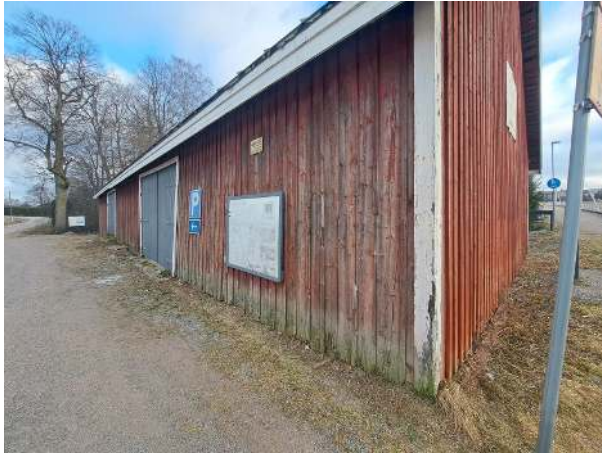
69. Kuusiladon O30 julkisivuverhous on heikossa kunnossa. Alaosissa lahovaurioita ja puuosissa haristumaa.

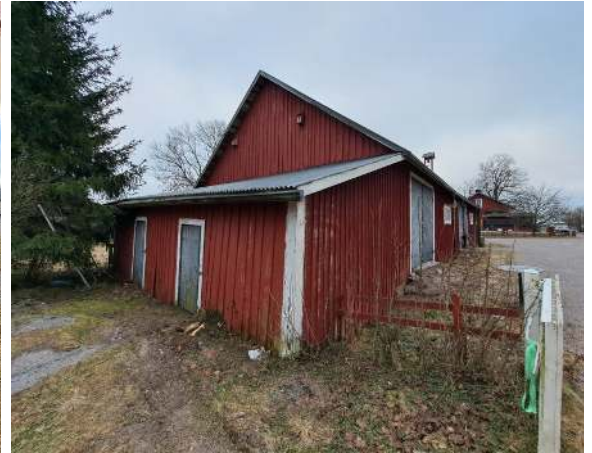
70. Keskusvaraston O31 julkisivuverhous on välttävissä-heikossa kunnossa. Pinnoite hilseilee, puuosissa haristumaa ja alaosissa paikoin lahovaurioita.

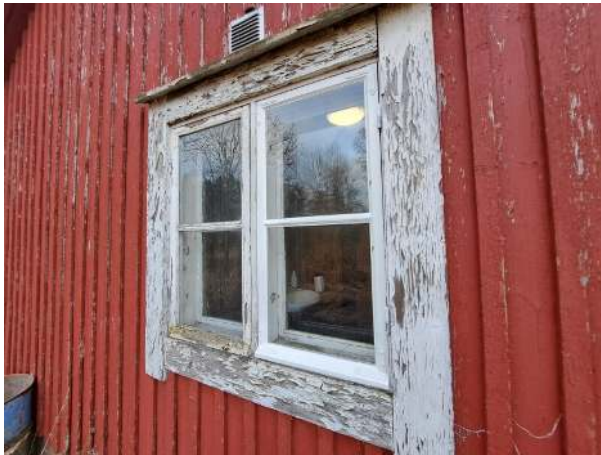
77. Saunarakennuksen O17 ikkuna ulkopuolelta. Ulkopuolen puuosissa pinnoitteen hilseilyä.

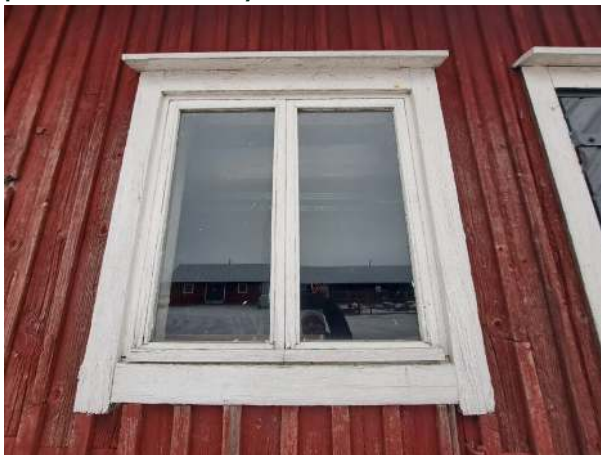
79. Lampolan O35 ikkuna ulkopuolelta. Ulkopuolen puuosissa pinnoitteen halkeilua ja hilseilyä.

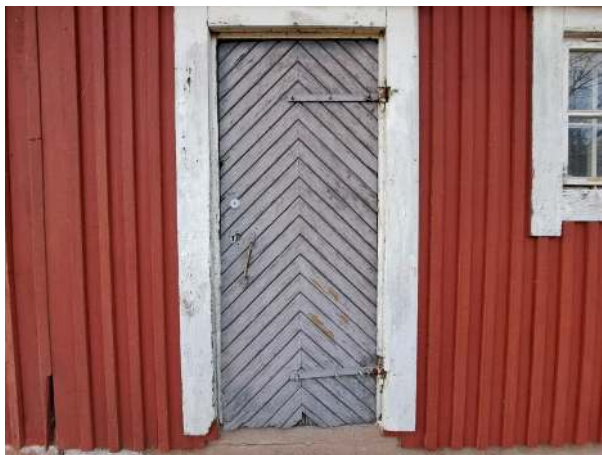
Asuinrakennuksen O12 ulko-ovet ovat hyvässä kunnossa. Saunarakennuksen O17 uusittu ulko-ovi on hyvässä kunnossa, ikääntyneet ulko-ovet ovat heikossa kunnossa. Ovien puuosissa havaittiin lahovaurioita. Suositellaan ikääntyneiden ovien uusimista.

92. Saunarakennuksen O17 ikääntynyt ulko-ovi.

- Ravintolanrakennuksen O11 ovien kunnostaminen tarvittavilta osin.
- Saunarakennuksen O17 ikääntyneiden ulko-ovien uusiminen.
- Lampolan O35 ulko-ovien kunnostaminen tai vaihtoehtoisesti kunnostaminen.
- Talusrakennusten ovien kunnostaminen ja huonokuntoisempien ovien uusiminen.

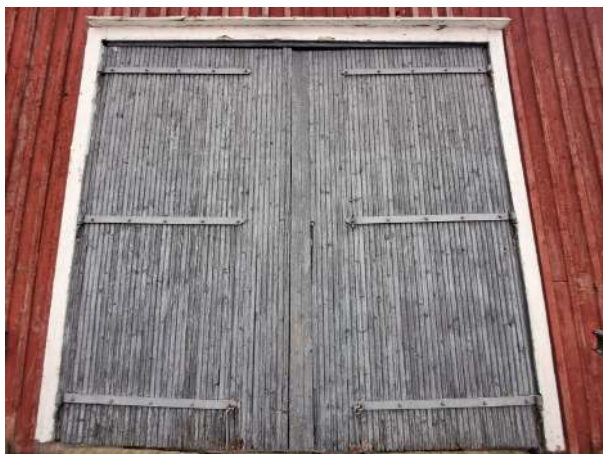
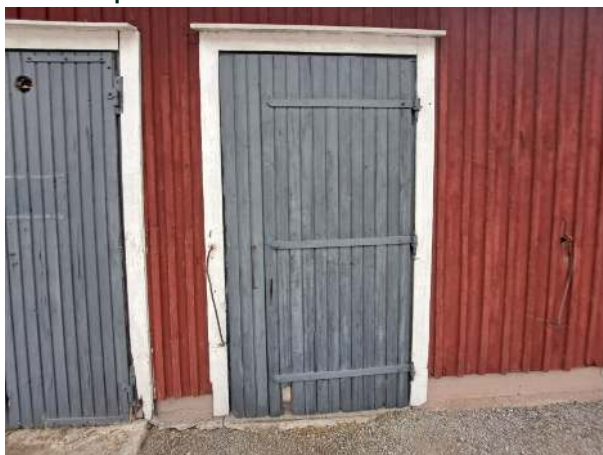
Lampolan O35 ulko-ovet ovat välttävässä kunnossa. Ulko-ovissa havaittiin pinnoitteen kulumaa, puuosien haristumaa ja paikoin lahovaurioita. Ulko-ovet suositellaan kunnostamaan tai vaihtoehtoisesti uusimaan.

94. Lampolan O35 ulko-ovi.

96. Lampolan O35 ulko-ovi.

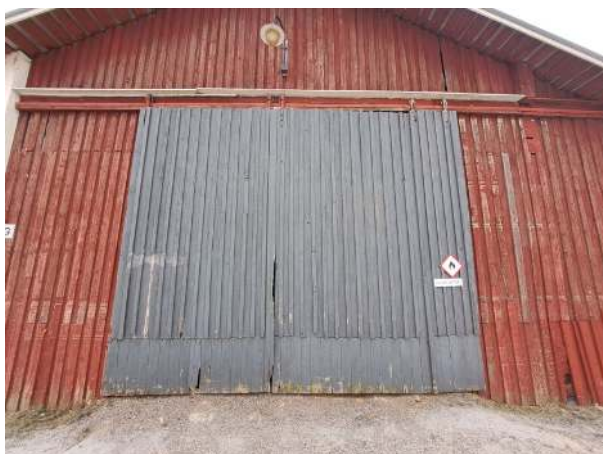
98. Verstaan/katoksen O19 liukuovi on välttävässä kunnossa.

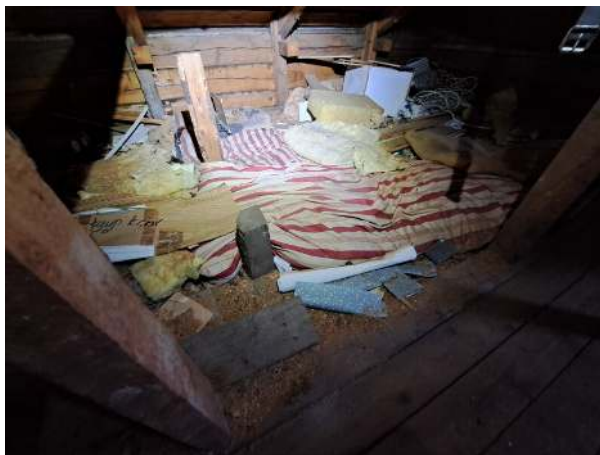
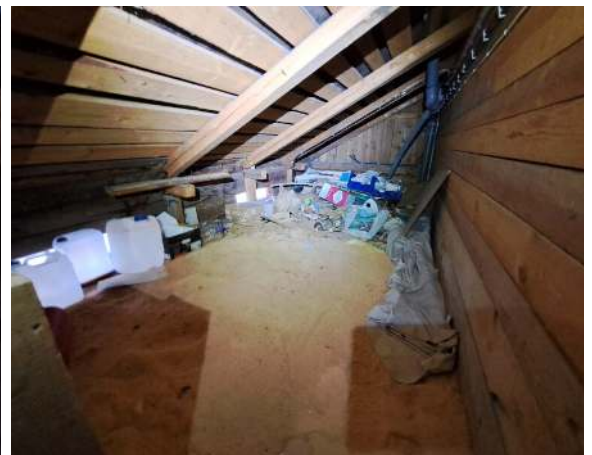
102. Asuinrakennuksen O10 yläpohjan eristekerrosten päällä on tekstiilejä ja irtaimistoa, joka suositellaan poistamaan.

103. Asuinrakennuksen O10 yläpohjan eristekerrosten päällä on tekstiilejä ja irtaimistoa, joka suositellaan poistamaan.

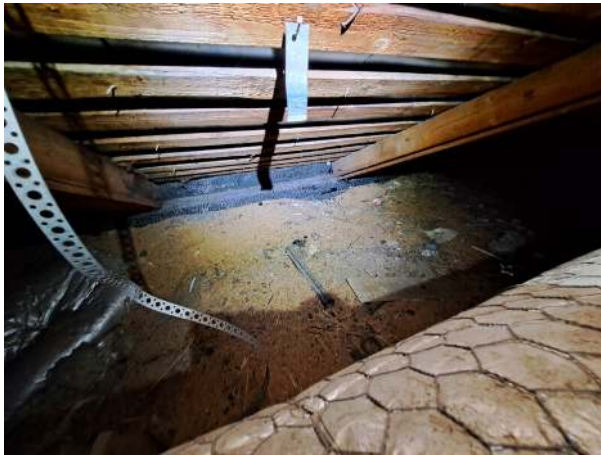
106. Ravintolarakennuksen O11 yläpohjan eristeenä on käytetty sahanpurua.

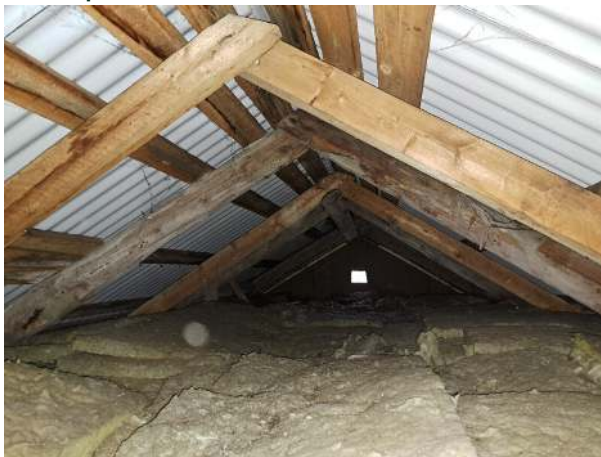
108. Asuinrakennuksen O12 yläpohjatilaa, vesikaton alla ei ole aluskatetta.

- Asuinrakennuksen O12 vesikatteen uusiminen, aluskatteen asentaminen ja yläpohjan lämmöneristeiden kunnostaminen.
- Saunarakennuksen O17 vesikatteen ja yläpohjan peruskorjaus/uusiminen.
- Lampolan O35 vesikatteen uusiminen.
- Ladon O20 pärekatteen kunnostaminen.
- Talousrakennusten vesikatteiden kunnostaminen ja uusiminen tarpeen mukaan.

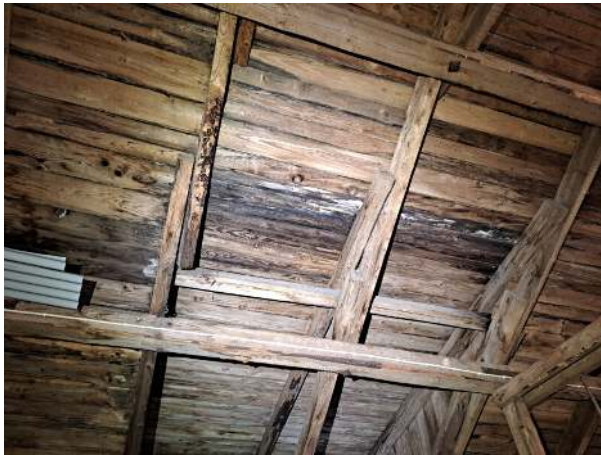
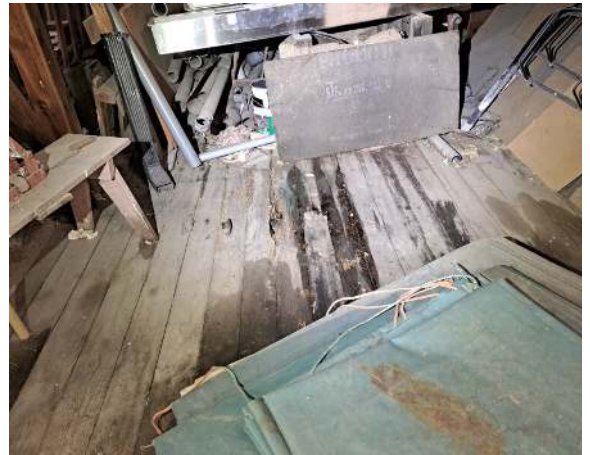
Lampolan O35 vesikatteenä on profiilipeltikate. Vesikatteen ikä ei ollut tiedossa. Vesikatolle ei ole kulkuyhteyttä. Vesikatteen alla ei ole aluskatetta, profiilipeltikate vaatii aluskatteen. Vesikaton alusrakenteissa havaittiin kosteusjälkiä, paikoin vettä havaittiin ullakon lattialla. Suositellaan vesikatteen uusimista.

112. Lampolan O35 vesikaton alusrakenteiden kosteusjälkiä.

113. Lampolan O35 vesikaton vuotokohdassa kosteusjälkiä ja lahovaurioita myös ullakon lattiassa.
