Kuntoarvio

Haltialan kotieläintila
Laamannintie 17, Kellarimäki ja Niskala
00690 Helsinki

Tarkastuspäivä
11/02/2025

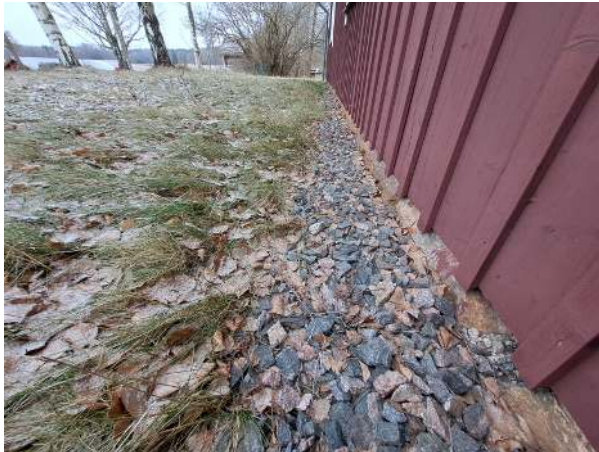
Asuinrakennuksen OO2 vierustat ovat osin sorapintaisia ja osin nurmialue on kiinni sokkelissa. Rakennuksen kattovedet on johdettu osin syöksytorvista betonikouruihin, kattovedet jäävät liian lähelle rakennusta, lisäten perustusten kosteusrasitusta. Tien viereisen seinustan osalla maanpinta kallistaa loivasti rakennukseen päin. Rakennuksen sokkelikorkeus on niukka tien puoleisen seinustan osalta. Salaojajärjestelmän olemassa olosta ei tehty havaintoja. Rakennuksen vierustat suositellaan sorastamaan tarvittavilta osin. Suositellaan kattovesien poisohjauksen parantamista. Suositellaan parantamaan maanpintojen kallistuksia ja kasvattamaan sokkelikorkeutta mahdollisuuksien mukaan tarvittavilta osin.

1. Asuinrakennuksen 002 tien puoleista seinustaa, sokkelikorkeus on niukka ja maanpinta kallistaa loivasti rakennukseen päin.

- Asuinrakennuksen 002 vierustojen sorastus ja kattovesien poisohjauksen parantaminen.
- Asuinrakennuksen 002 tien puoleisen seinustan maanpintojen kallistusten parantaminen ja sokkelikorkeuden kasvattaminen, mahdollisuuksien mukaan tarvittavilta osin.
- Kellarimäen saunan 034 vierustan sorastus ja kattovesien poisohjauksen parantaminen.
- Kellarimäen talon 004, kuivaamo 003 ja niskalan talousrakennus, maanpintojen kallistusten parantaminen rakennuksesta pois päin mahdollisuuksien mukaan ja puurakenteiden sekä maanpinnan välisen korkeuseron kasvattaminen.
- Kellarimäen talon 004, kuivaamo 003 ja niskalan talousrakennus, sadevesienpoistojärjestelmän asennus.

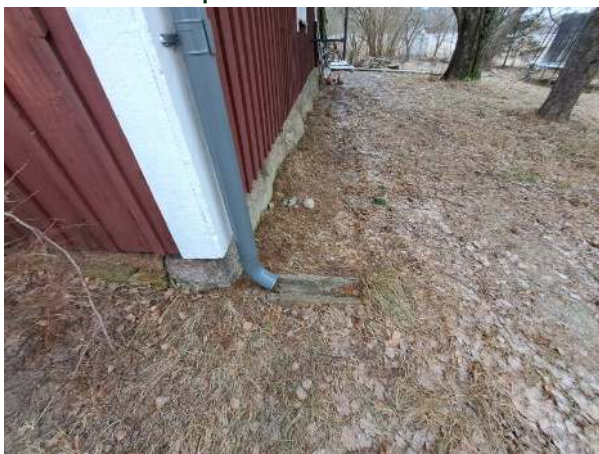
3. Asuinrakennuksen 002 kattovesien ohjausta.

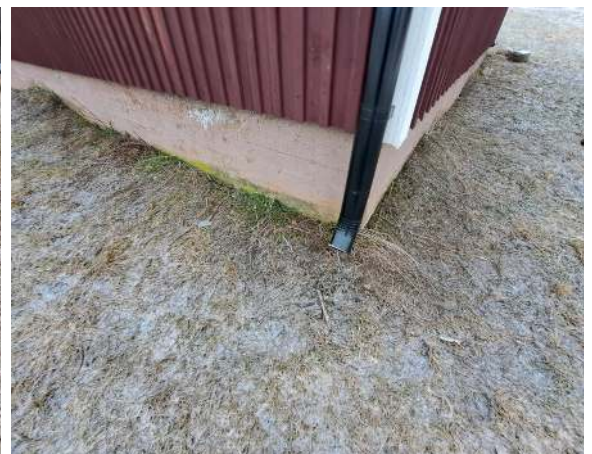
Kellarimäen saunan O34 vierustoilla nurmialue on kiinni sokkelissa. Rakennuksen kattovedet johdetaan syöksytorvista suoraan rakennuksen vierustalle, lisäten perustusten kosteusrasitusta. Maanpintojen kallistuksissa ei havaittu merkittäviä puutteita. Salaojajärjestelmän olemassa olosta ei tehty havaintoja. Suositellaan vierustojen sorastamista ja parantamaan kattovesien ohjausta.

4. Kellarimäen saunan 034 kattovedet johdetaan syöksytorstista suoraan maaperään.

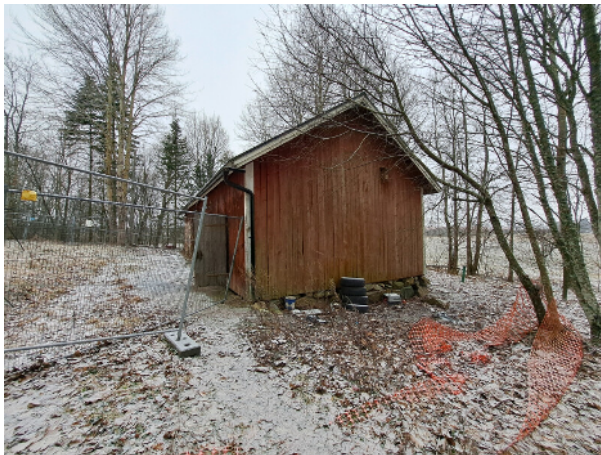
12. Puustoa niskalan talousrakennuksen ympärillä.

- Kasvillisuuden poisto seinustoilta.
- Puuston ja pensaiden harvennus 1-2 kertaa jakson aikana.

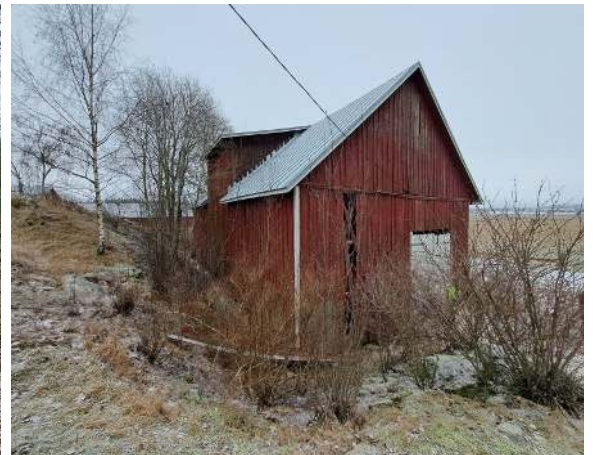
13. Kasvillisuutta liian lähellä rakennusta.

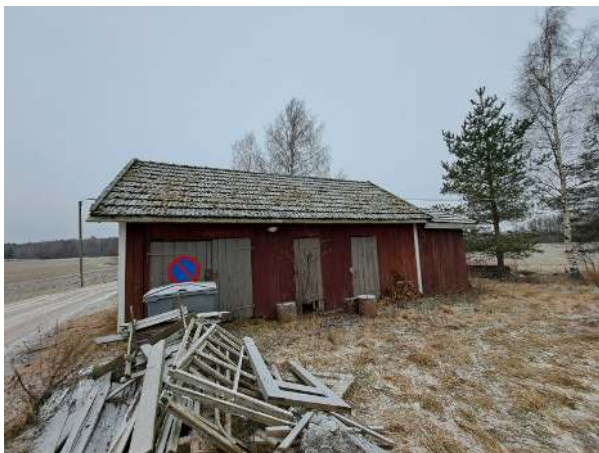
Asuinrakennuksen 002 piha-alueella on kylmä varastorakennus 999. Varastorakennus on heikossa kunnossa. Julkisivuverhouksen ja ovien alaosissa on runsaasti lahovaurioita. Rakennuksen tiilikatto on heikossa kunnossa. Suositellaan varastorakennuksen peruskorjausta.

16. Asuinrakennuksen 002 piha-alueella on kylmä varastorakennus 999.

- Varastorakennuksen 999 peruskorjaus.

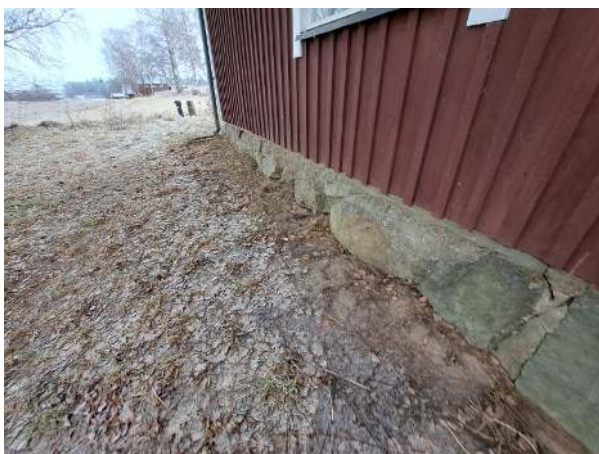
18. Asuinrakennuksen 002 sokkeliä.

Asuinrakennuksen 002 sokkeleissa ei havaittu merkittäviä vaurioita. Sokkeleiden kiviladonnan laastisaumoissa havaittiin paikoin vaurioita, laastisaumoja suositellaan kunnostamaan tarvittavilta osin.

- Asuinrakennuksen 002 kiviladonnan laastisaumoja suositellaan kunnostamaan tarvittavilta osin.
- Kellarimäen saunan 034 sokkeleiden kunnostaminen tarvittavilta osin.
- Kellarimäen talon 004 perustusten oikaiseminen ja kunnostaminen.
- Kuivaamon 003 sokkelin halkeamien kunnostaminen.

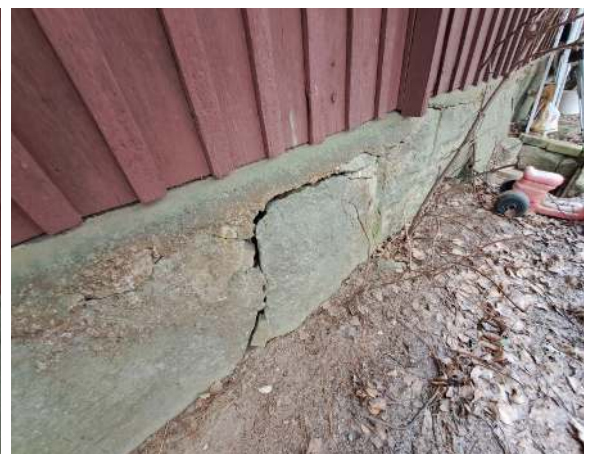
19. Asuinrakennuksen 002 sokkeliä, saumat paikoin epätiivit.

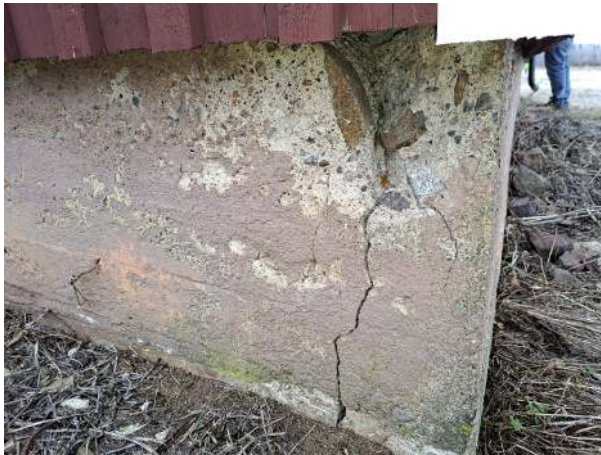
Kellarimäen saunan 034 sokkelissa havaittiin muutamia halkeamia ja lohkeamia. Sokkelin pinnoite on kulunut. Suositellaan sokkeleiden kunnostamista tarvittavilta osin. Kellarimäen talon 004 perustuksissa havaittiin rakentamisajankohdalle ja perustamistavalle ominaista painumaa. Perustuksia suositellaan oikaisemaan ja kunnostamaan tarvittavilta osin.

20. Kellarimäen saunan O34 sokkelin lohkeama ja halkeama.

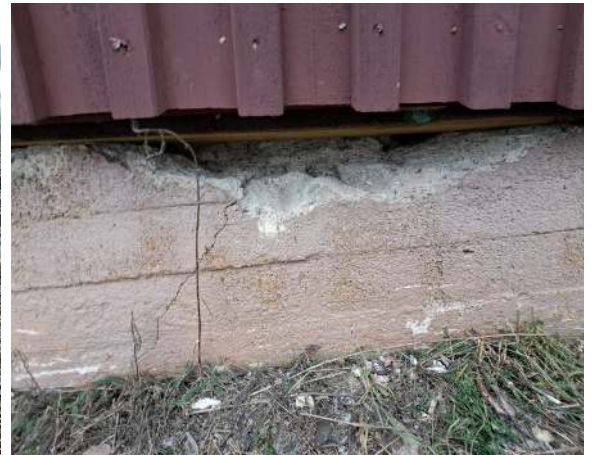
21. Kellarimäen saunan O34 sokkelin lohkeama.

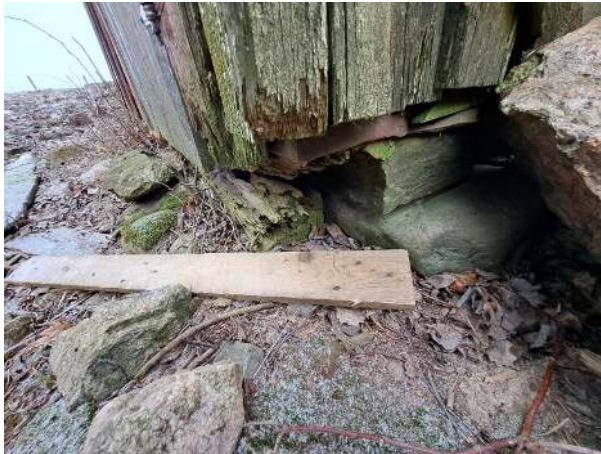
22. Kellarimäen talo 004 on perustettu kiviladonnan varaan.

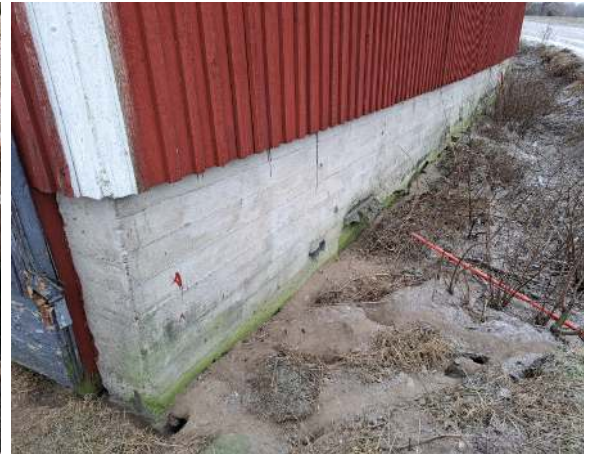
23. Kuivaamon 003 sokkelia.

Kuivaamon 003 sokkeleissa havaittiin halkeamia joita suositellaan kunnostamaan.

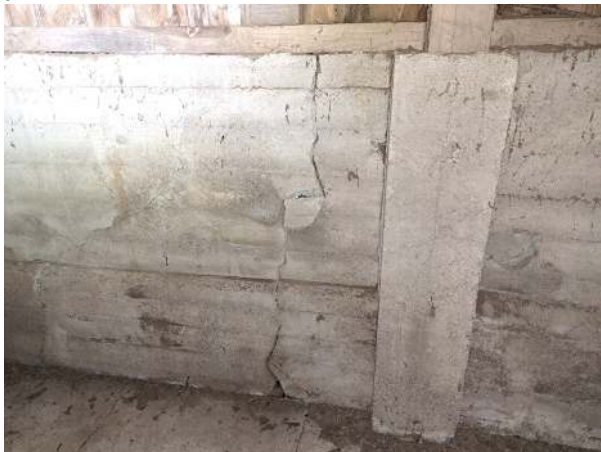
24. Kuivaamon 003 sokkelin halkeamaa.

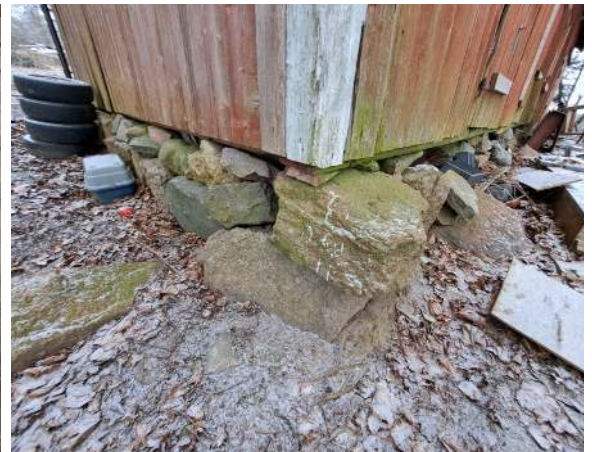
25. Niskalan talousrakennus on perustettu osin kiviladonnan varaan.

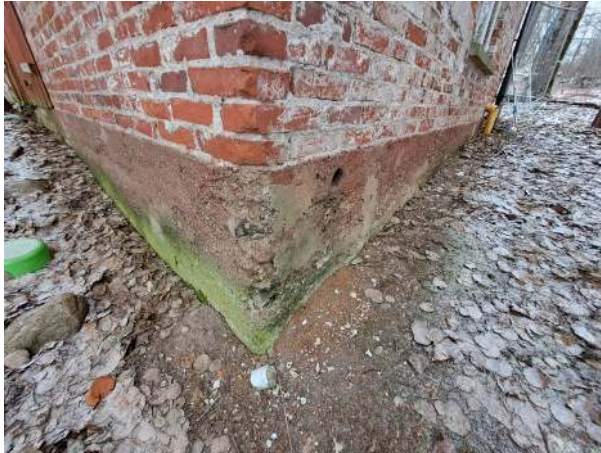
26. Niskalan talousrakennuksen sokkelia.

Niskalan talousrakennuksen betonisokkelissa ei havaittu merkittäviä vaurioita.

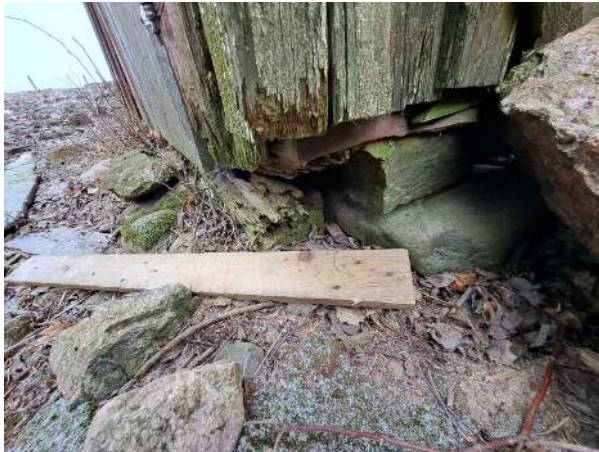
Kellarimäen talon 004 puurungossa havaittiin lahovaurioita, joita suositellaan kunnostamaan tarvittavilta osin.

29. Kellarimäen talon 004 puurungossa havaittiin lahovaurioita.

- Kellarimäen talon 004 lahovaurioituneiden runkorakenteiden kunnostaminen.

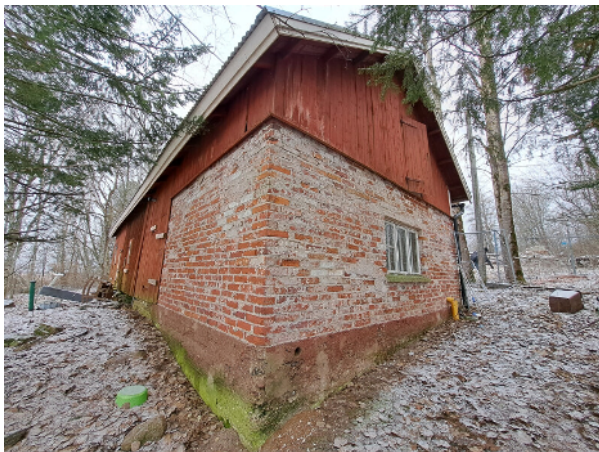
33. Niskalan talousrakennus on puu- ja tiilirakenteinen.

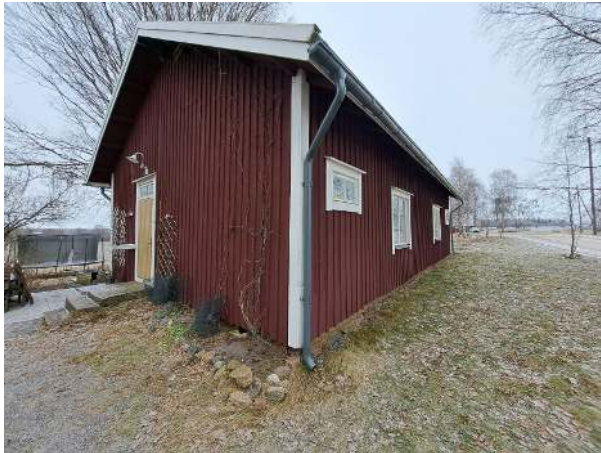
34. Asuinrakennuksen O02 julkisivua.

Asuinrakennuksen 002 julkisivuverhous on tyydyttävässä kunnossa. Julkisivussa ei havaittu merkittäviä vaurioita. Julkisivuverhouksen takana ei ole tuuletusrakoa. Suositellaan tuuletusraon tekemistä seuraavan julkisivuverhouksen saneerauksen/uusimisen yhteydessä. Julkisivun puuosien pinnoite on kulunut. Julkisivut suositellaan huoltomaalaamaan.

- Asuinrakennuksen 002 ja kellarimäen saunan 034 julkisivun huoltomaalaus.
- Kellarimäentalon 004 julkisivuverhouksen uusiminen.
- Niskalan talousrakennuksen julkisivuverhouksen uusiminen ja tiilimuurausten kunnostaminen.
- Kuivaamon 003 julkisivuverhouksen kunnostaminen tai vaihtoehtoisesti uusiminen.

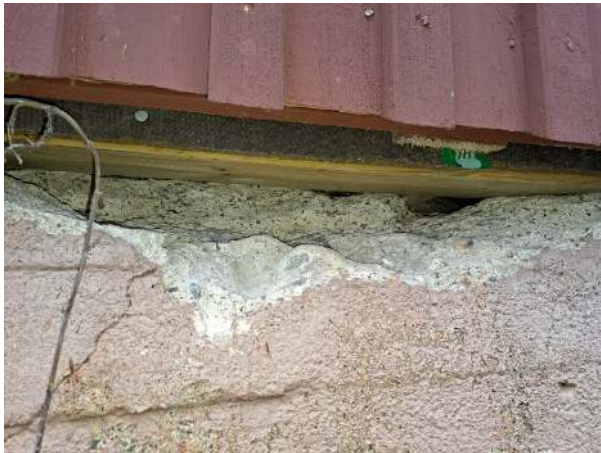
Kellarimäen saunan 034 julkisivuverhous on uusittu. Julkisivut ovat hyvässä kunnossa. Julkisivuverhouksen takana on tuuletusrako. Julkisivuissa ei havaittu merkittävää kulumista tai vaurioita. Julkisivun puuosien pinnoite on kulunut. Julkisivut suositellaan huoltomaalaamaan.

36. Kellarimäen saunan O34 julkisivuverhouksen takana on tuuletusrako.

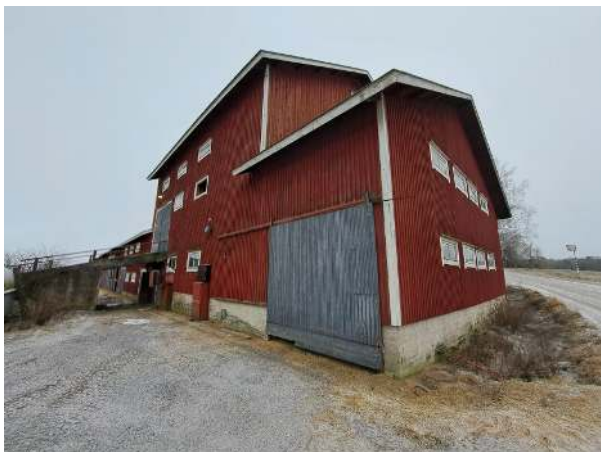
Kuivaamon 003 julkisivu on välttävissä-tyydyttävässä kunnossa. Julkisivuverhouksen alaosissa havaittiin lahovaurioita, puuosissa haristumaa ja julkisivun pinnoitteessa hilseilyä sekä kulumaa. Suositellaan julkisivuverhouksen kunnostamista tai vaihtoehtoisesti uusimista.

38. Kuivaamon O03 julkisivu on välttävässä kunnossa.

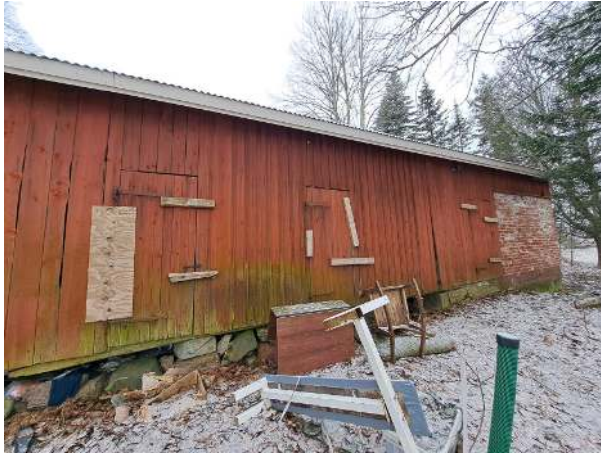
Niskalan talousrakennuksen julkisivu on heikossa kunnossa. Julkisivun puuverhouksessa on runsaasti lahovaurioita ja haristumaa. Tiiliverhouksessa ja tiiliverhouksen saumoissa havaittiin rapautumaa. Julkisivun puuverhokset suositellaan uusimaan ja kunnostamaan tiiliverhokset.

40. Niskalan talousrakennuksen julkisivu on heikossa kunnossa.

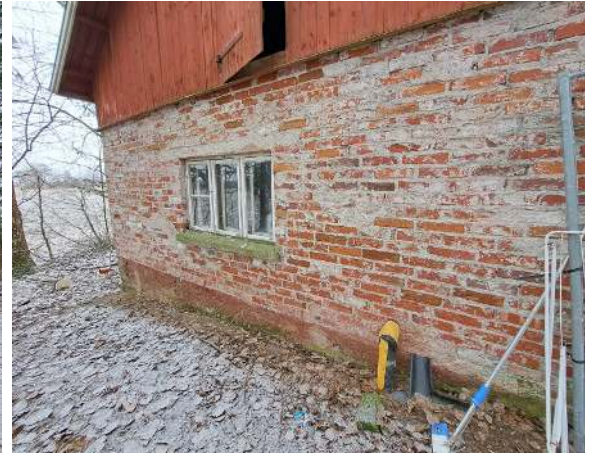
41. Niskalan talousrakennuksen tiiliverhoilua julkisivua.

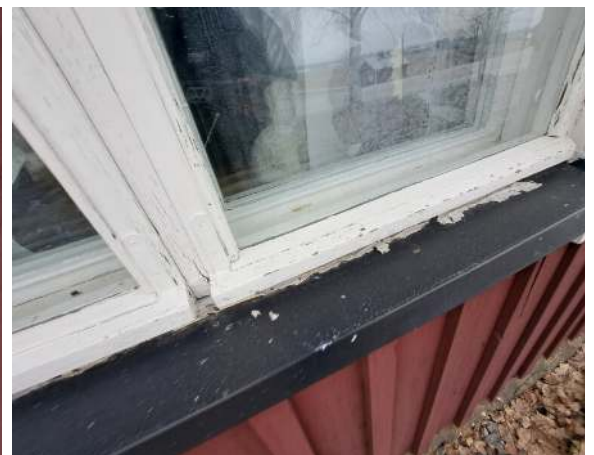
43. Asuinrakennuksen 002 ikkuna ulkopuolen puuosissa havaittiin pinnoitteen halkeilua ja hilseilyä.

- Asuinrakennuksen 002 ja kellarimäen saunan 034 ikkunoiden huoltomaalaus.
- Kuivaamon 003 ikkunoiden kunnostaminen, varaudutaan yksittäisten ikkunoiden uusimiseen.
- Niskalan talousrakennuksen ikkunan uusiminen.

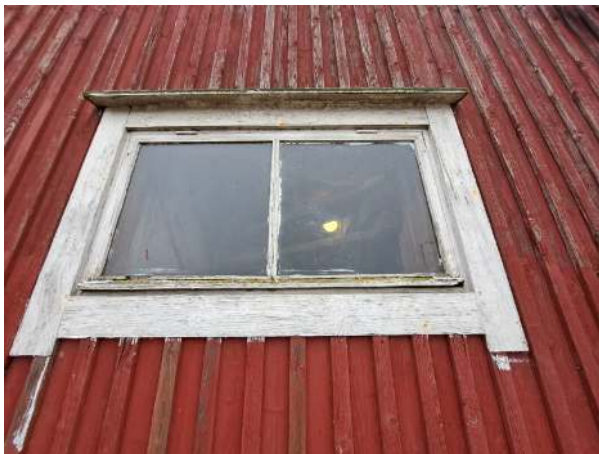
46. Kuivaamon O03 ikkuna ulkopuolelta. Ulkopuolen puuosissa pinnoitteen halkeilua ja hilseilyä.

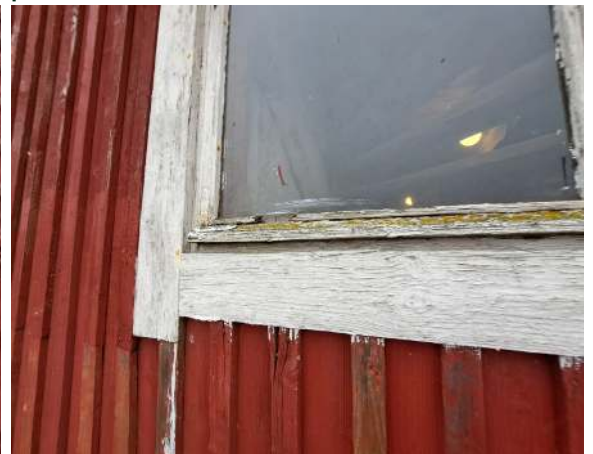
47. Kuivaamon O03 ikkunoiden lasituslistat paikoin irronneet.

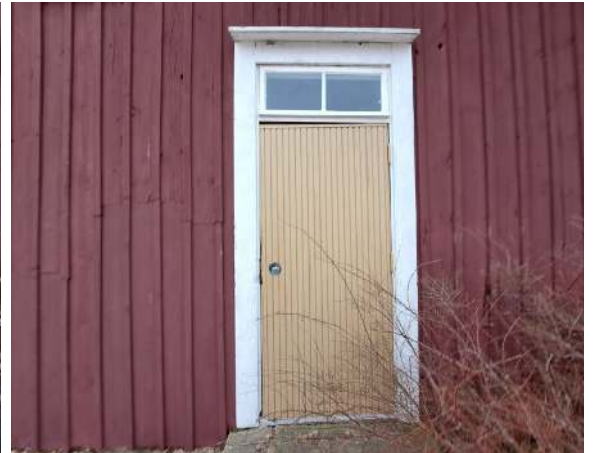
49. Asuinrakennuksen O02 takapihan ulko-ovi, ovi roikkuu.

- Asuinrakennuksen O02 ulko-ovien kunnostaminen.
- Kellarimäen talon O04 ovien huoltomaalaus.
- Kuivaamon O03 ovien kunnostaminen ja heikompikuntoisten ovien uusiminen.
- Niskalan talousrakennuksen ulko-ovien uusiminen.

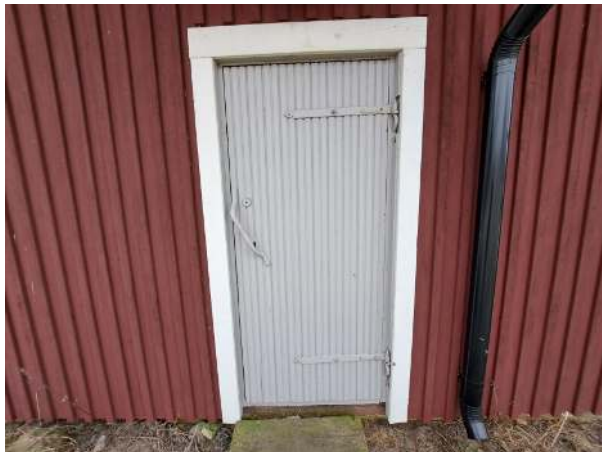
50. Kellarimäen saunan O34 ulko-ovi on tyydyttävässä kunnossa.

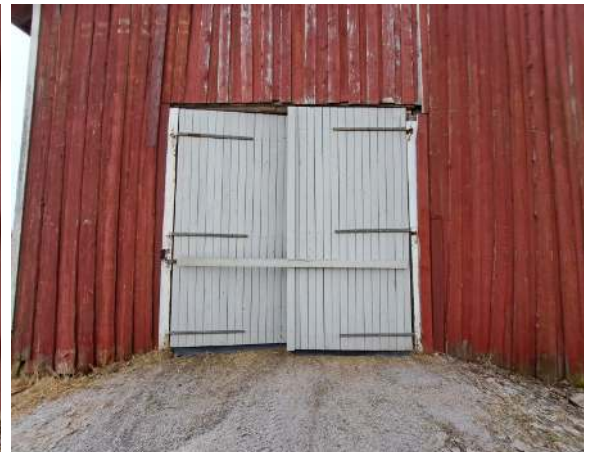
51. Kellarimäen talon O04 pariovet ovat tyydyttävässä kunnossa.

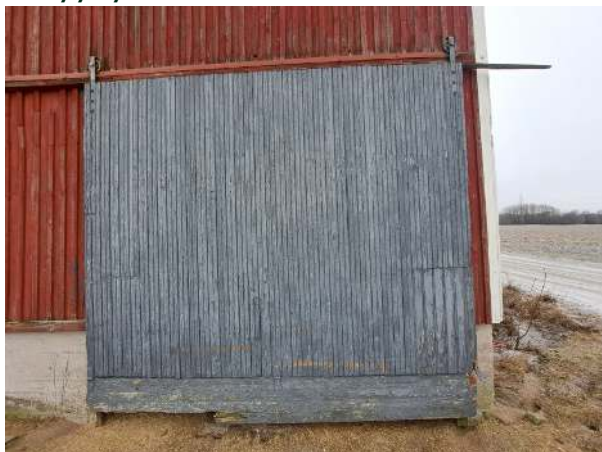
52. Kuivaamon liuku-ovi on heikossa kunnossa.

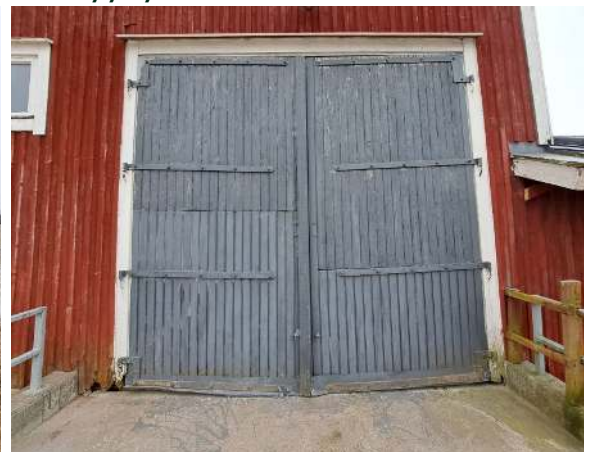
53. Kuivaamon pari-ovet ovat heikossa kunnossa.

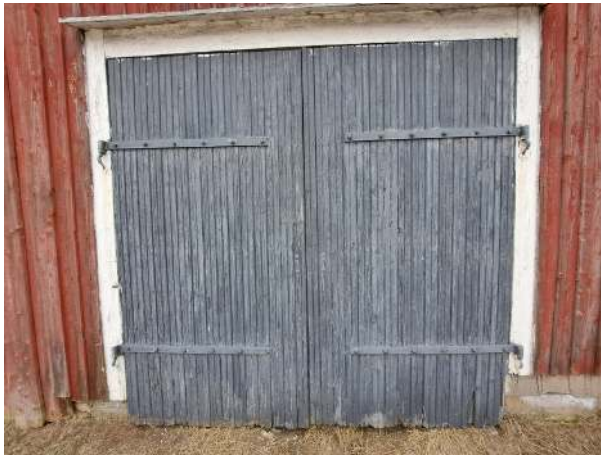
54. Kuivaamon pari-ovet ovat heikossa kunnossa.

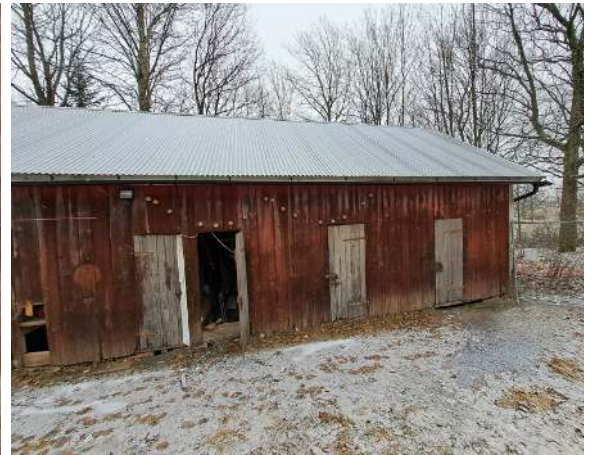
55. Niskalan talousrakennuksen ovet ovat heikossa kunnossa.

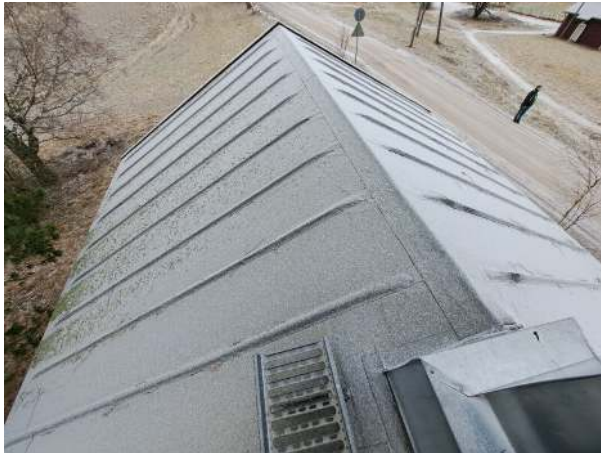
56. Asuinrakennuksen O02 vesikattoa.

Asuinrakennuksen O02 vesikatteena on huopakate. Vesikatteen ikä ei ollut tiedossa. Katolla ei havaittu merkittäviä vaurioita. Katteen pinnassa on sammalta. Suositellaan katteen puhdistamista. Yläpohjatilaa ei voitu tarkastaa, tilaan ei ollut kulkuyhteyttä. Suositellaan yläpohjatilan tarkastamista.

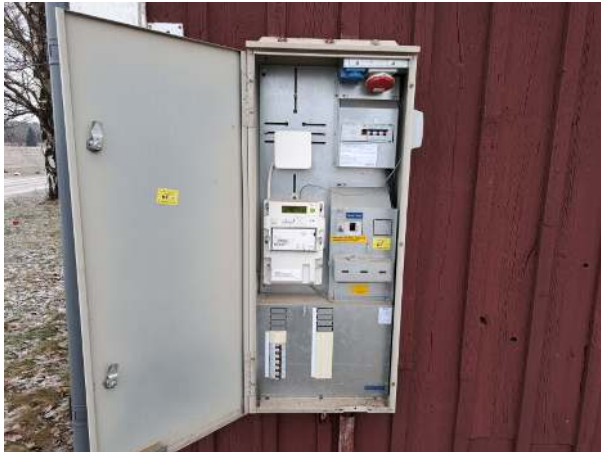
78. Asuinrakennuksen pää / tonttikeskus.

Rakennuksen sisään ei ollut pääsyä. Havaintojen mukaan sähkön liittymiskaapeli ja tontti / sähköpääkeskus on uusittu 2000-luvulla ja niillä on vielä elinkaarta jäljellä. Asuinrakennuksesta 4 menee ikääntynyt ilmakaapeli pihapiirissä sijaitsevaan piharakennukseen, minkä sähköt ovat havaituilta osin ikääntyneitä.

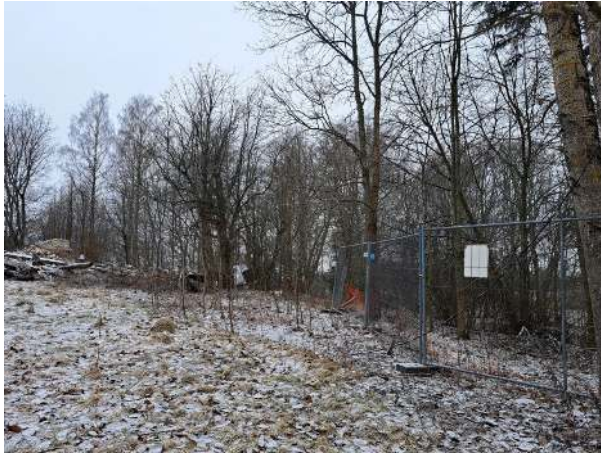
Rakennus on palanut. Havaintojen mukaan, oletuksena sähkö samassa pihapiirissä sijaitsevaan piharakennukseen on tullut talon 6 sähköjen kautta.

81. Palaneen rakennuksen 6, viereisen talusrakennuksen nousu / liittymiskaapeli menee maahan ensimmäisen pylvään jälkeen.

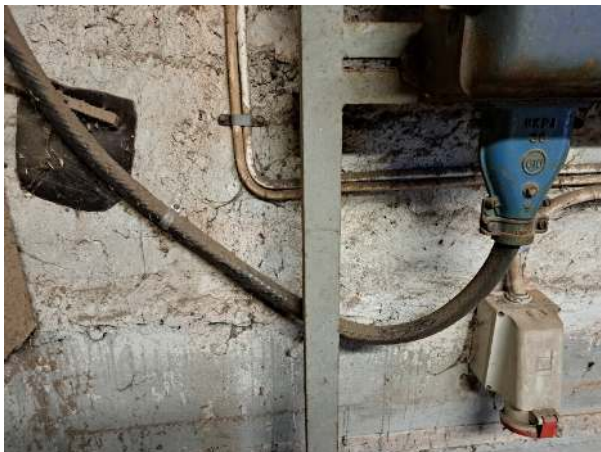
84. Kuivurirakennuksen todella ikäänntynyt liittymiskaapeli.

- Uusitaan kuivurirakennuksen liittymiskaapeli. Lisäksi korvataan kaikki ilma-kaapeloinnit maakaapeleilla (osa saattaa olla liittymiskaapeleita ja osa ainakin on nousukaapeleita).
