# YHTEENVETO PILAANTUNEEN MAAPERÄN TUTKIMUKISTA JA KUNNOSTUKSISTA

MYLLYPURON VOIMALAITOSKORTTELI  
HELSINGIN KAUPUNKI, KIINTEISTÖVIRASTO, TONTTIOSASTO  
KORTTELINROT 47295, 47296, 47297, 47298, 47299, 47300, 47305, 47306  
ENV428  
9.2.2015

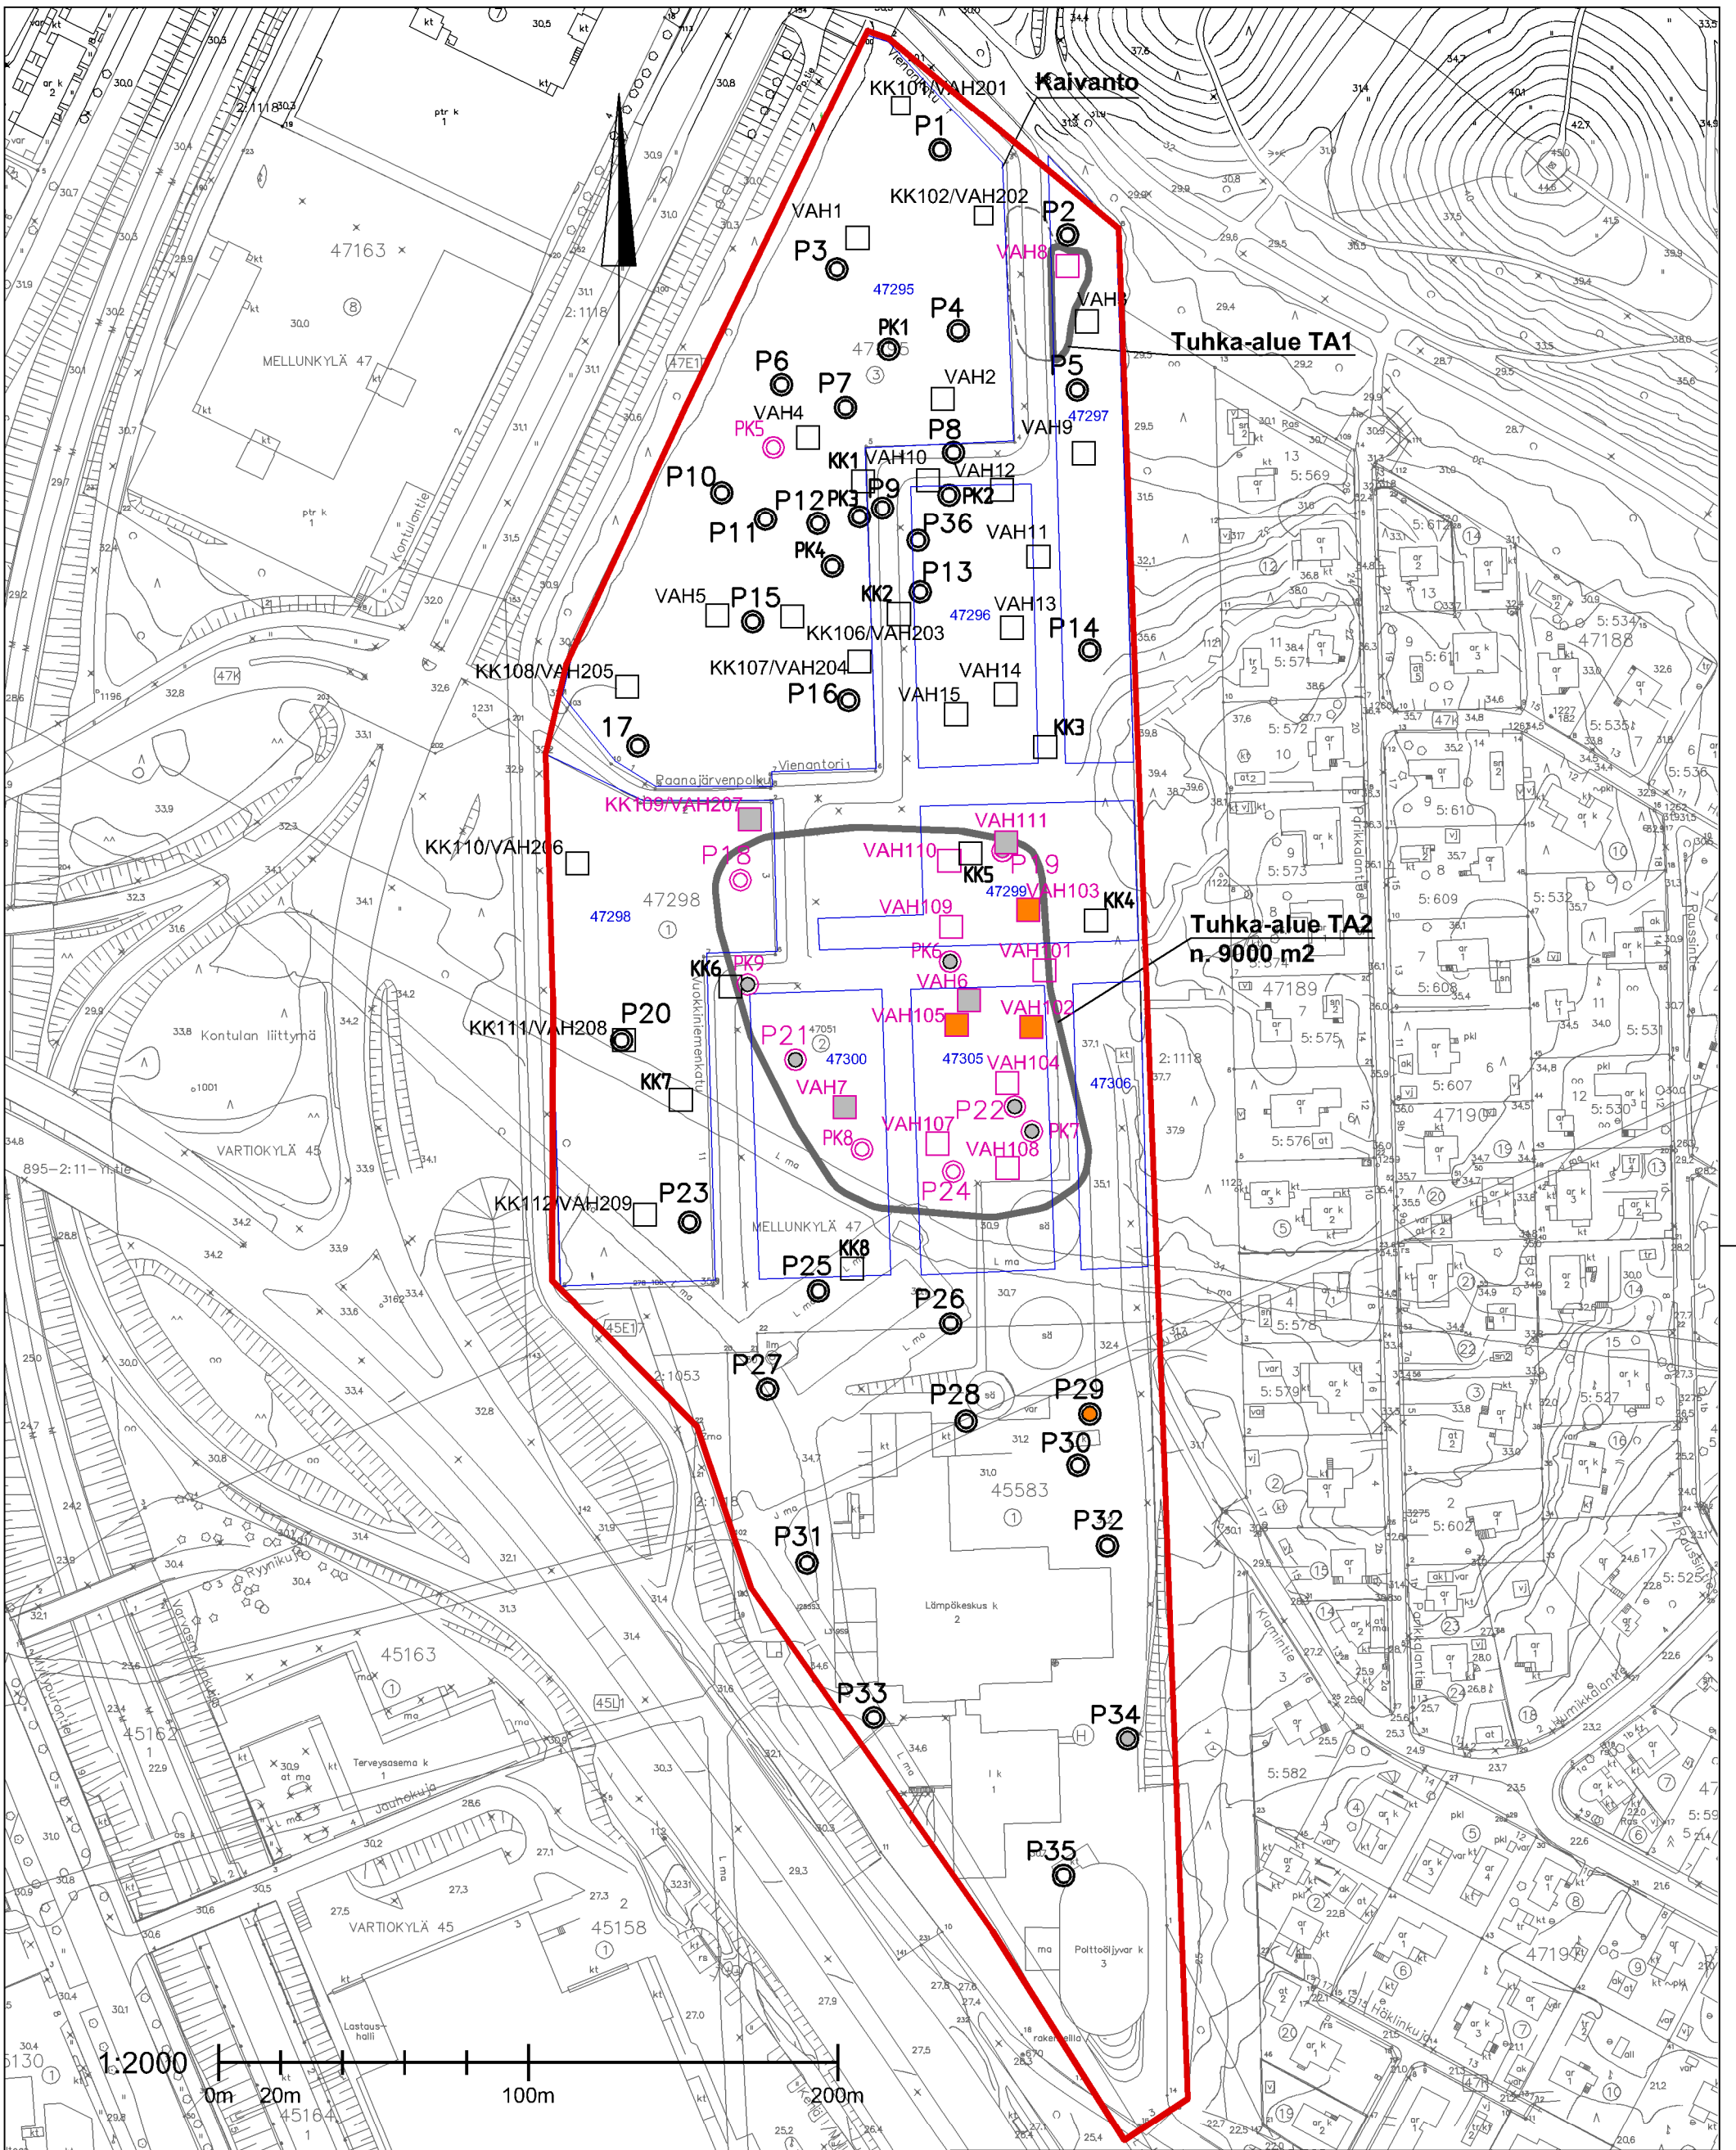
**YMP 428 16**

Suomen IP-Tekniikka teki maaperän pilaantuneisuustutkimuksia voimalaitoskorttelin alueella 22.–25.11.2005. Alueelle tehtiin yhteensä porakonekairalla 36 tutkimuspistettä, joista otettiin yhteensä 128 näytettä. Neljässä tutkimuspisteessä todettiin VN:n 214/2007 kynnysarvon ylittävä pitoisuus (P19, P21, P22 ja P34) ja yhdessä pisteessä alemman ohjearvon ylittävä pitoisuus (P29). Viidessä tutkimuspisteessä todettiin tuhkaa/kuonaa. Alueelle esitettiin tehtäväksi lisätutkimuksia pilaantuneisuuden rajauksien tarkentamiseksi. Tutkimuksista on laadittu raportti *Helsingin kaupunki, kaupunkisuunnitteluvirasto, Myllypuron voimalaitosalue, maaperän pilaantuneisuustutkimukset, Suomen IP-Tekniikka Oy, 20.2.2006*. Tutkimusten kenttähavainnot ja analyysitulokset on esitetty tämän raportin liitteen 2 taulukossa ja tutkimuspisteiden sijainti ja haitta-ainetasot piirustuksessa YMP428\_16.

WSP Environmental Oy teki alueella lisätutkimuksia 14.6.2006. Alueelle tehtiin porakonekairalla 9 tutkimuspistettä, joista otettiin yhteensä 37 näytettä. Kolmessa tutkimuspisteessä (PK6, PK7 ja PK9) todettiin VNa:n 214/2007 kynnysarvot ylittäviä pitoisuuksia. Viidessä tutkimuspisteessä todettiin tuhkaa/kuonaa/hiiltä. Tutkimuksista on laadittu raportti *Myllypuro, Myllypuron voimalaitosalue, ympäristötekniinen jatkoselvitys, Helsingin kaupunki, kaupunkisuunnitteluvirasto, WSP Environmental Oy, 3.11.2006*. Tutkimusten kenttähavainnot ja analyysitulokset on esitetty tämän raportin liitteen 2 taulukossa ja tutkimuspisteiden sijainti ja haitta-ainetasot piirustuksessa YMP428\_16.

WSP Environmental Oy teki alueelle 3.11.2010 kahdeksan koekuoppaa. Tutkimuksissa ei todettu maaperässä kynnysarvot ylittäviä haitta-ainepitoisuuksia. Tutkimuksista on laadittu raportti *Ympäristötekniinen tutkimus, Myllypuron voimala, Helsinki 21.12.2010, WSP Environmental Oy*. Tutkimuspisteet on esitetty tämän raportin piirustuksessa YMP428\_16.

WSP Environmental Oy on tehnyt selvityksen (*Myllypuron voimalaitos, Tuhka / kuona-alueen ja massamäärän selvitys, Helsingin kaupunki, Kiinteistövirasto, 15.1.2013*), jossa on koottu taulukkoon ne pisteet joissa tuhkaa/kuonaa/hiiltä on todettu. Lisäksi selvitykseen on laadittu kartta, jossa on esitetty tuhka/kuona/hiilialueen raja-alue. Selvityksessä arvioitiin tuhkatäytön kokonaispinta-ala noin 9 100 m<sup>2</sup> ja tilavuudeksi noin 7 100 m<sup>3</sup>tr. Tuhka-alueen raja-alue on esitetty tämän raportin piirustuksessa YMP428\_16.

Vahanan Environment Oy suoritti 14.6.2013 ympäristötekniisiä maaperätutkimuksia Myllypuron voimalaitoskorttelin alueella. Tutkimukset suoritettiin tutkimusajankohdalla purkutöiden alla olleen korjaamorakennuksen kohdalle. Tutkimusalueelle tehtiin viisi koekuoppaa, joista otettiin yhteensä 14 maaperänäytettä. Näytteissä ei todettu VNa:ssa 214/2007 esitettyjen kynnysarvojen ylittäviä haitta-ainepitoisuuksia tutkittujen haitta-aineiden osalta. Koekuopissa ei havaittu tuhkaa. Tutkimuksista on laadittu raportti (*Ympäristötekniinen tutkimusraportti, Myllypuron voimalaitos, kiinteistö 91-47-51-2-0, korjaamorakennuksen maaperätutkimukset, Helsingin kaupunki, kiinteistövirasto, tonttiosasto, ENV428, 31.7.2013*). Tutkimusten kenttähavainnot ja analyysitulokset on esitetty tämän raportin liitteen 2 taulukossa ja tutkimuspisteiden sijainti ja haitta-ainetasot piirustuksessa YMP428\_16.

Tutkimuksissa todettiin yhdessä näytteessä VNa:ssa 214/2007 esitetyn kynnysarvon ylittävä haitta-ainepitoisuus. Kynnysarvon ylittävä arseenipitoisuus todettiin tuhkerroksesta otetussa näytteessä 1–2 m syvyydessä maanpinnan tasosta. Useassa koe-kuopassa havaittiin vähäisiä määriä jätteitä, kuten puuta, betonia, asfalttia ja teräsharjaa. Kynnysarvon ylittävä haitta-ainepitoisuus ei kohteen suunnitellussa maankäytössä aiheuta toimenpiteitä. Tutkimuksista on laadittu raportti (*Uudisrakennusten pohjatutkimukset, Myllypuron voimalaitoskortteli, tontit 47298/1 ja 47295/3, Helsingin kaupunki, kiinteistövirasto, tontti-osasto, ENV428, 28.1.2015*).

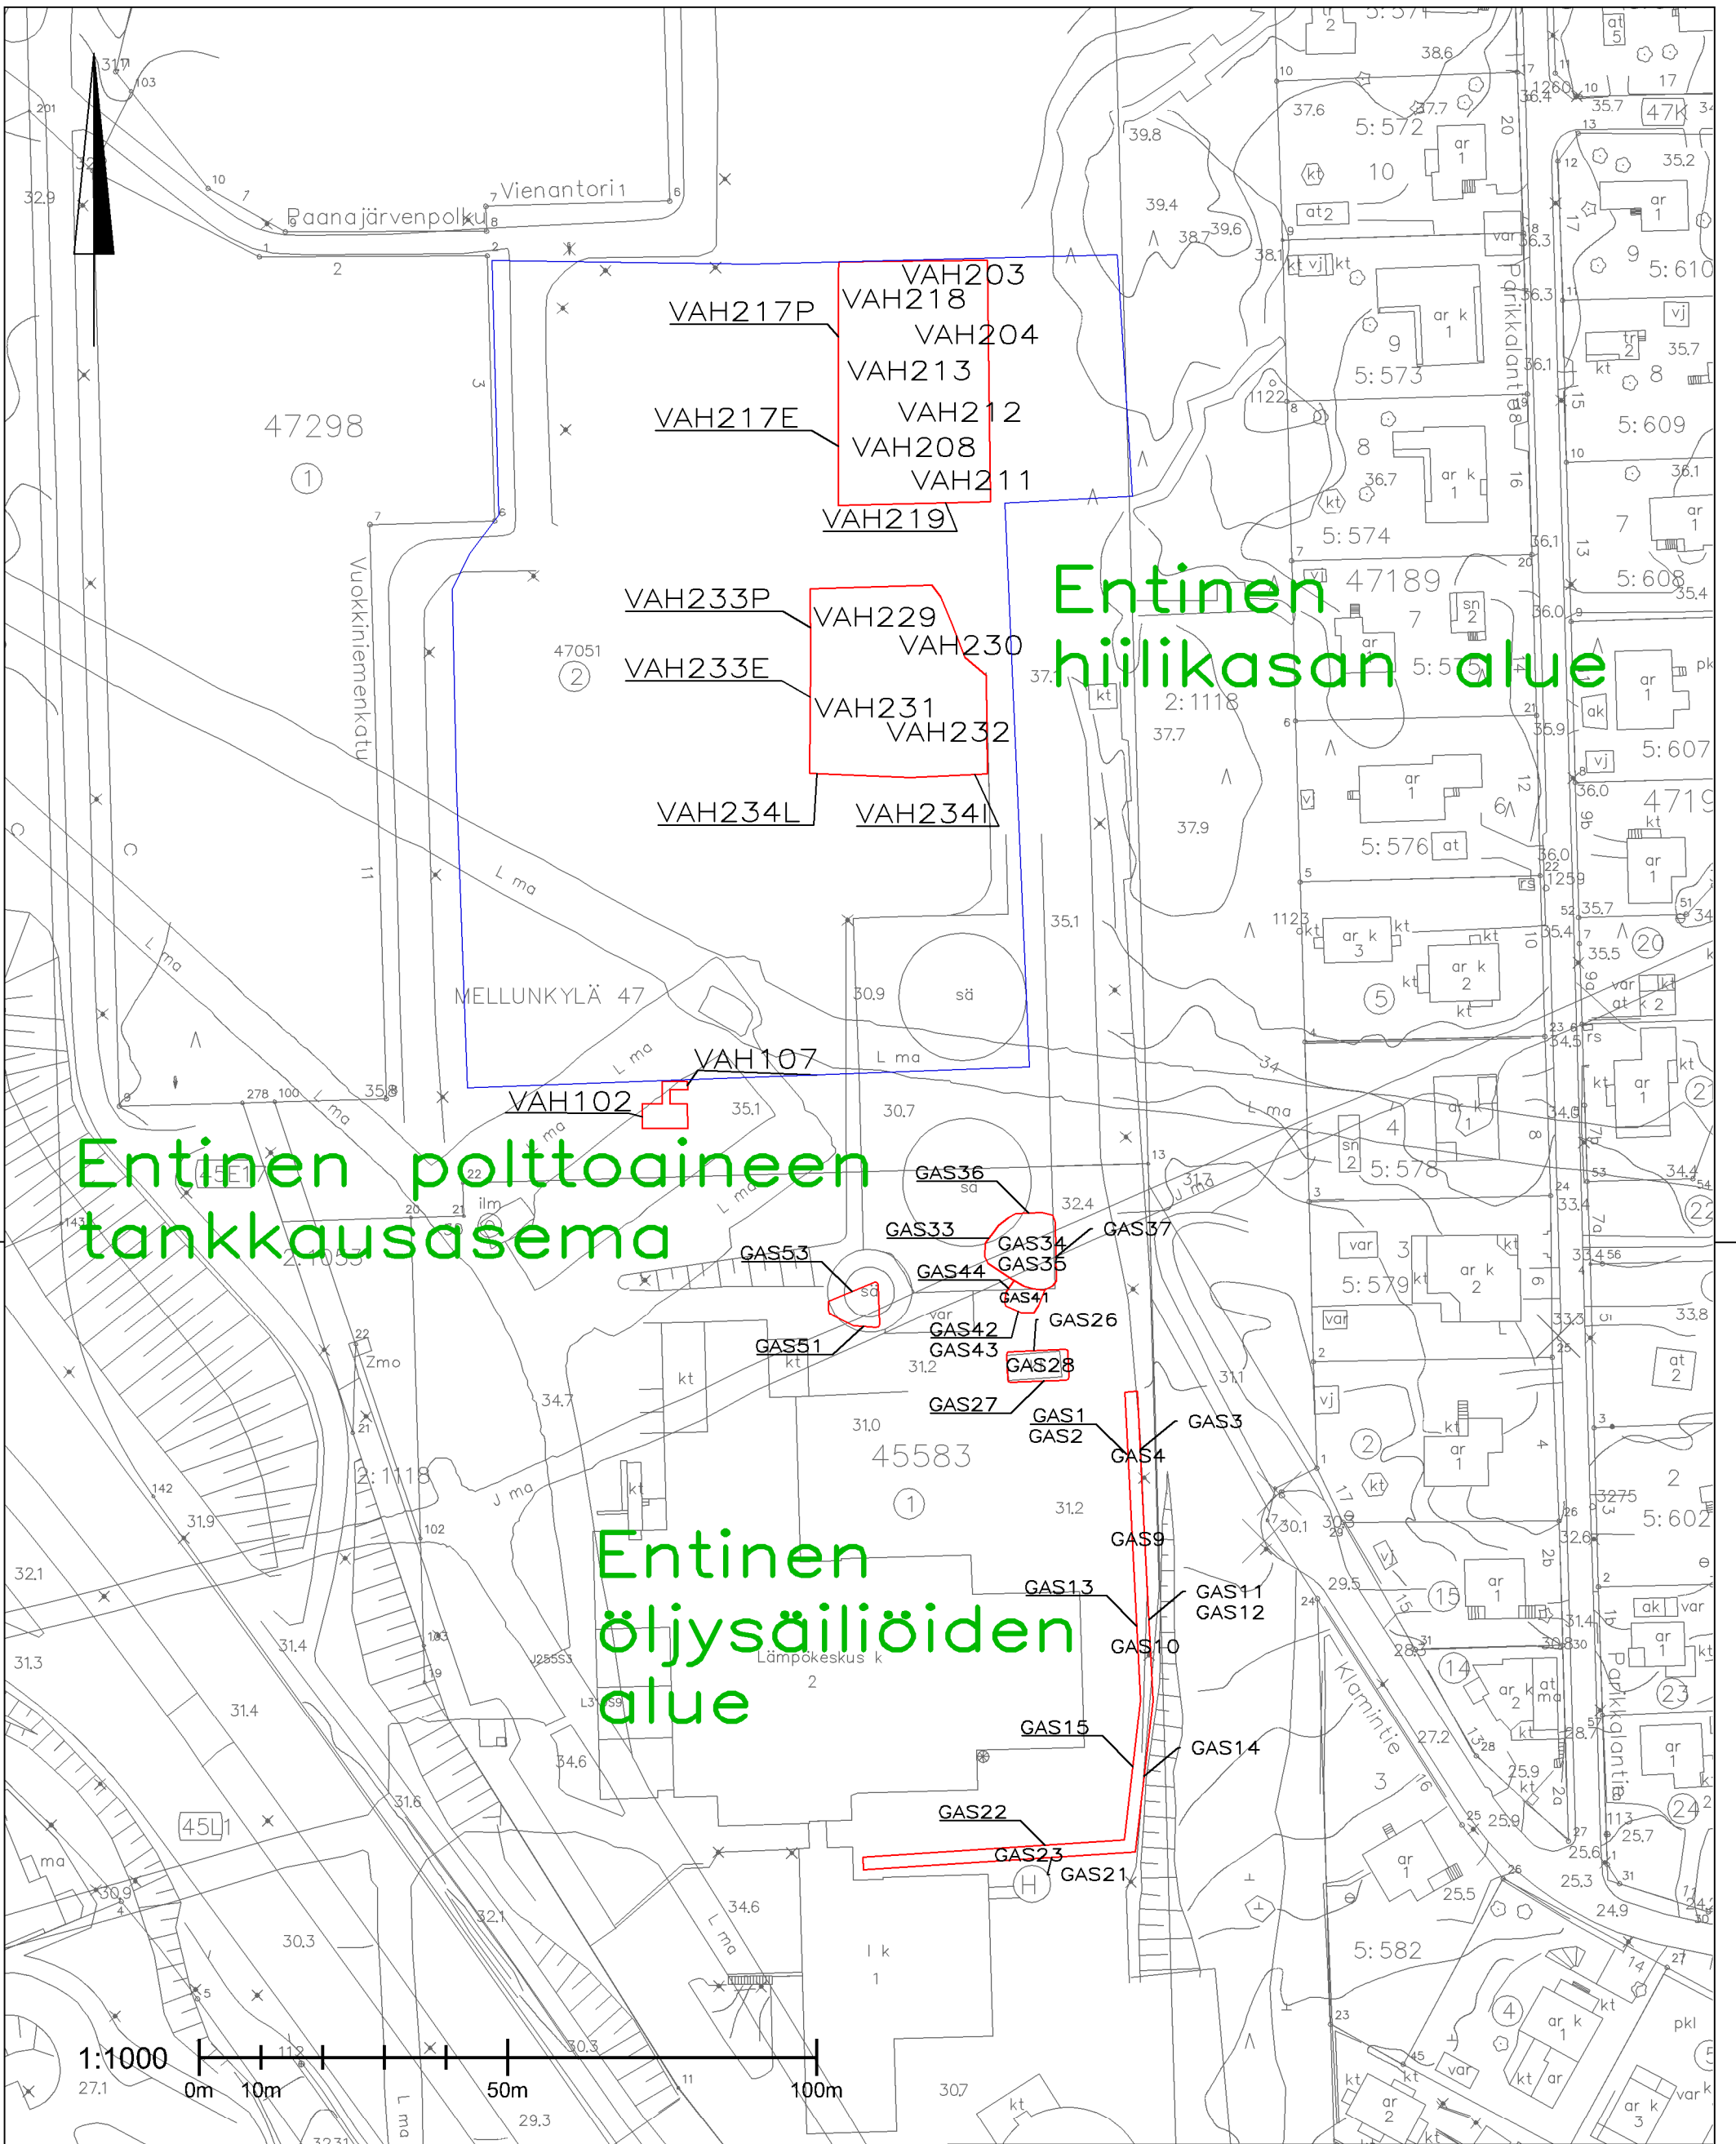
Kunnostuksesta laadittiin loppuraportti (*Pilaantuneen maaperän kunnostuksen loppuraportti, Nobina Finland Oy, Myllypuron voimalaitoskortteli, tontti 47050/2, ENV447, 26.8.2013*). Helsingin kaupungin ympäristökeskus on tarkastanut loppuraportin ja todennut, että kunnostus ei vaadi jatkotoimenpiteitä (*Helsingin kaupunki, ympäristökeskus, kirje ID 13-01671, 30.9.2013*). Kunnostuksen jäännöspitoisuusnäytteiden analyysitulokset on esitetty tämän raportin liitteen 3 taulukossa ja jäännöspitoisuusnäytteiden sijainti piirustuksessa YMP428\_17.

Kunnostuksen jäännöspitoisuusnäytteiden analyysitulokset on esitetty tämän raportin liitteen 3 taulukossa ja jäännöspitoisuusnäytepisteiden sijainti piirustuksessa YMP428\_17.

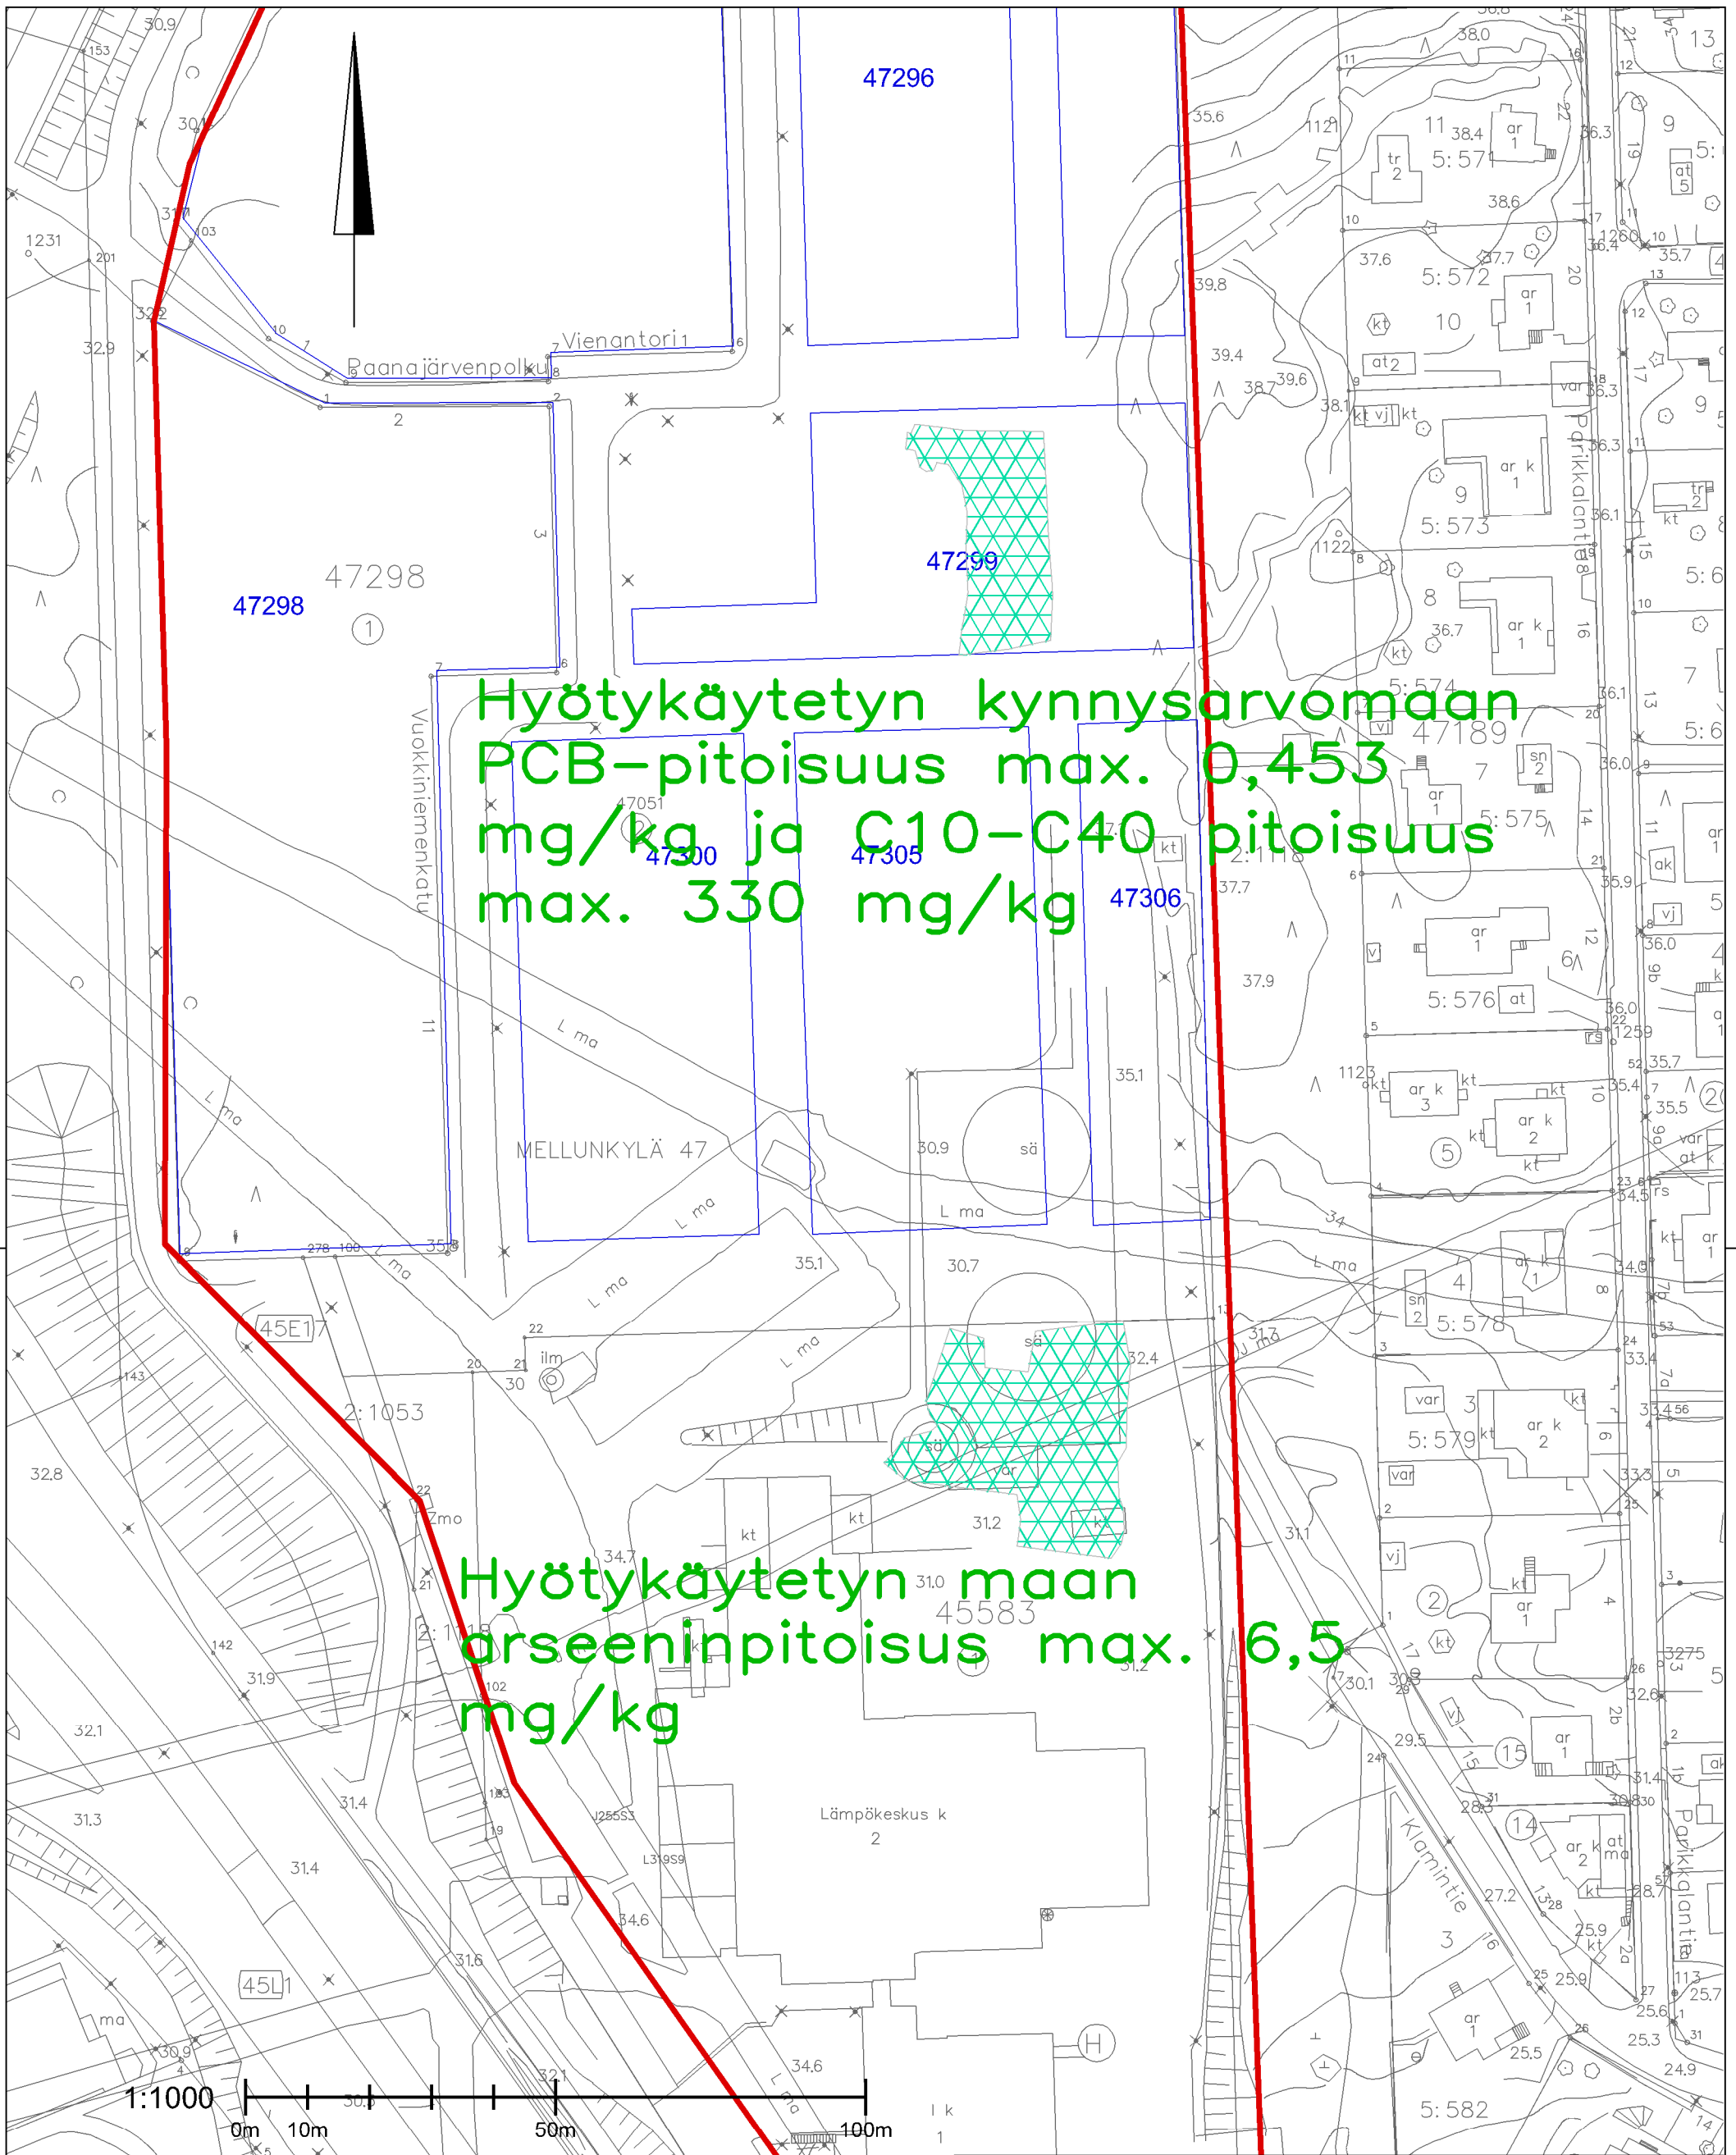
Pilaantunut alue kunnostettiin Helsingin ympäristökeskuksen päätöksen HEL 2014–001323 T 10 05 00 mukaisesti 3.3.–18.3.2014 välisenä aikana. Alemman ohjeavon ylittävä maa-ainesta toimitettiin Ämmäsuolle Espooseen 461,22 t ja Kiertokapulaan Hyvinkäälle n. 258,60 t. Lisäksi selkeästi haitta-aineelta haisevaa maata toimitettiin Vuosaaren kaatopaikalle 510 m<sup>3</sup>itd. Alueen täytössä hyödynnettiin alemman ohjeavon alittavaa maa-ainesta 870 m<sup>3</sup>itd. Kynnysarvomaiden hyötykäyttöalue on esitetty tämän raportin piirustuksessa YMP428\_18. Alueelle ei jäänyt pilaantuneita maita.

Alueen täytöissä hyödynnettiin arseenipitoisuudeltaan kynnysarvon ylittäviä, mutta alemman ohjearvon alittavia maita. Kynnysarvomaiden hyötykäyttöalue on esitetty tämän raportin piirustuksessa YMP428\_18.

Hyötykäytetyn kynnsarvomaa  
 PCB-pitoisuus max. 0,453  
 mg/kg ja C10-C40 pitoisuus  
 max. 330 mg/kg

Hyötykäytetyn maan  
 arseenipitoisuus max. 6,5  
 mg/kg
