Käpylän peruskoulu Väinölä ja Untamo

Rakennuksen kunto ja peruskorjaus

Helsinki

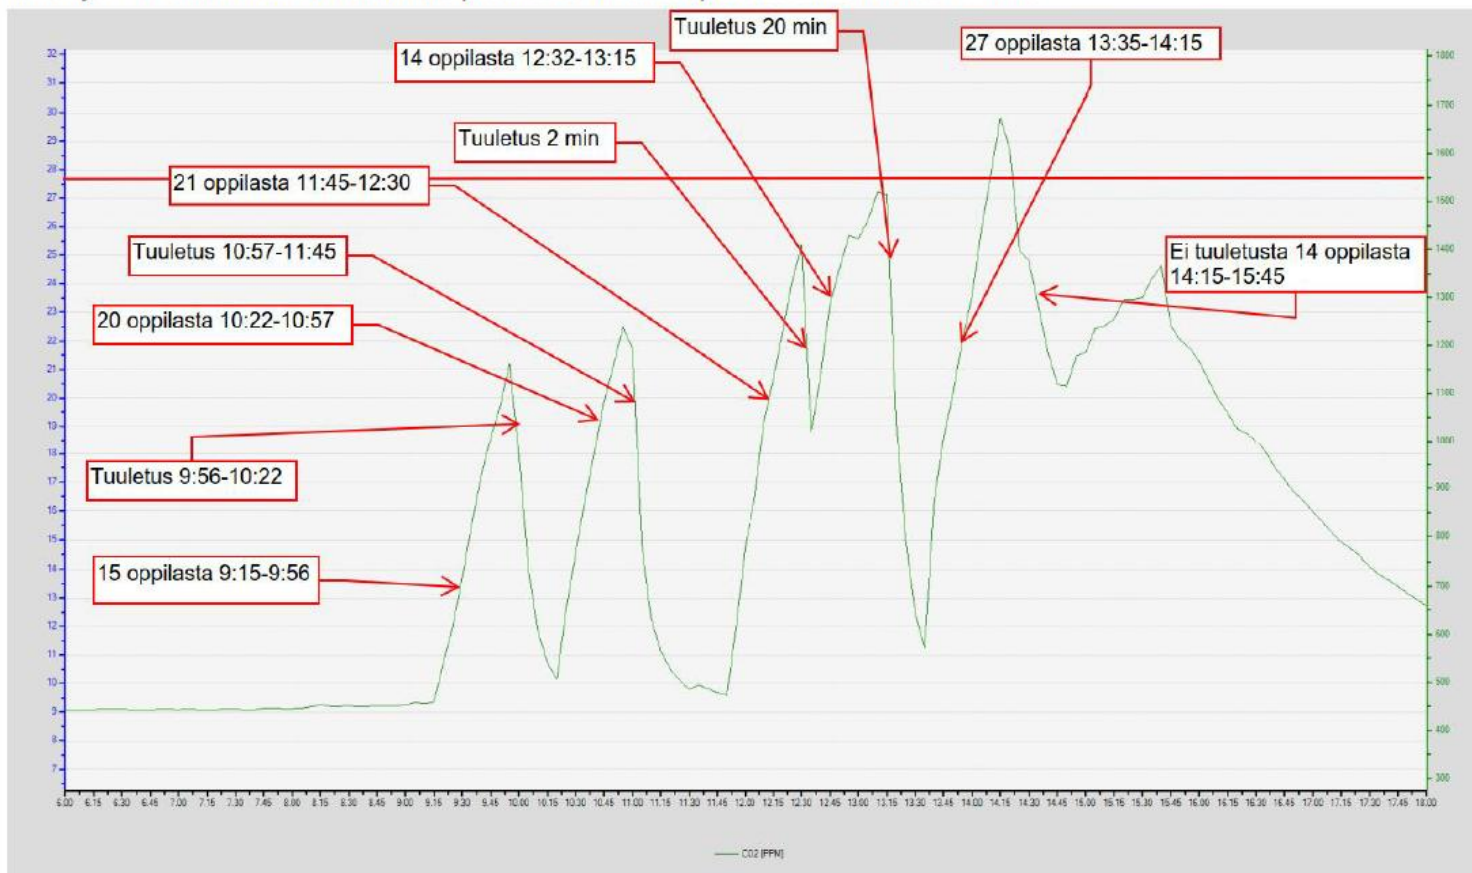
Kuvaaja 11. Sisäilman hiilidioksidipitoisuus mittauspisteessä OL.01 8.1.2018

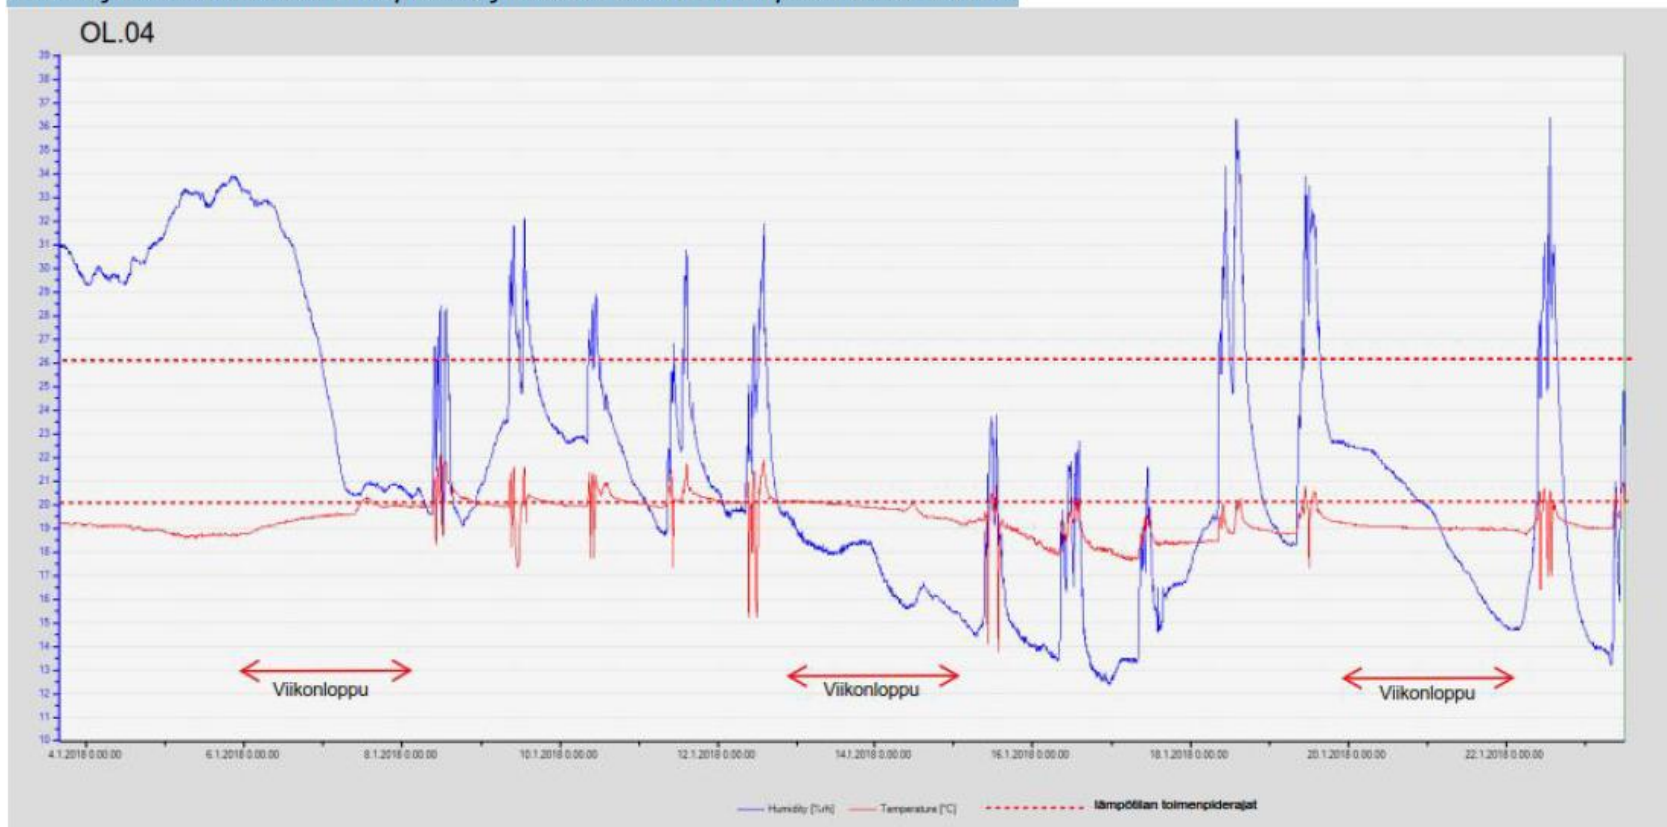
Kuvaaja 7. Sisäilman lämpötila ja kosteus mittauspisteessä OL.04
