# KAARELAN ALUESUUNNITELMA

Osa-alue 4 MAUNUNNEVA,  
kadut ja viheralueet

# 1 KOHDEKOHTAISET SUUNNITELMAT

## 1.1 Maununneva, osa-alue 4

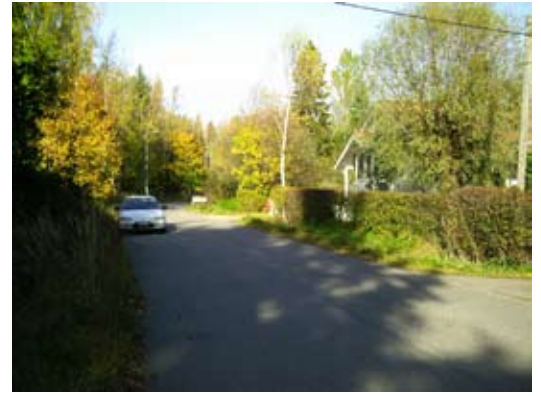
**Kadun nimi:** Estetie  
**Katutyyppi:** tonttikatu  
**Maankäyttö:** pientaloalue

Halkeamia ja puhkikulmia asfalttipäällysteessä.

Asfaltin puhkikulumat paikataan.

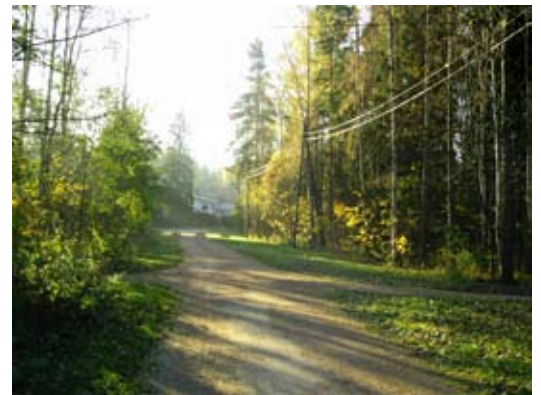
**Kadun nimi:** Juoksuhaudanpolku  
**Katutyyppi:** kevyen liikenteen väylä  
**Maankäyttö:** pientaloalue, viheralue

Sadevesi on syövyttänyt kadun pintaan uria. Risteyksessä kasvavat pensaat haittaavat näkyvyyttä. Kadun puistomaisempi käsittely voisi toimia ajoesteenä porsaiden sijasta.

Näkemäesteenä olevat pensaat hoitoleikataan mahdollisuuksien mukaan.

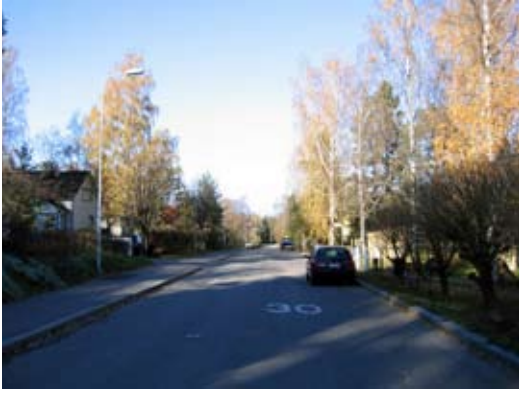
**Kadun nimi:** Juoksuhaudantie  
**Katutyyppi:** kokoojakatu  
**Maankäyttö:** pientaloalue

Eryisesti eteläpää on huonokuntoinen: painumia ja asfaltti on huonokuntoinen.

Kadun päällysrakenne uusitaan osuudella Vuorilinnakkeentie – Heinäsuontie.

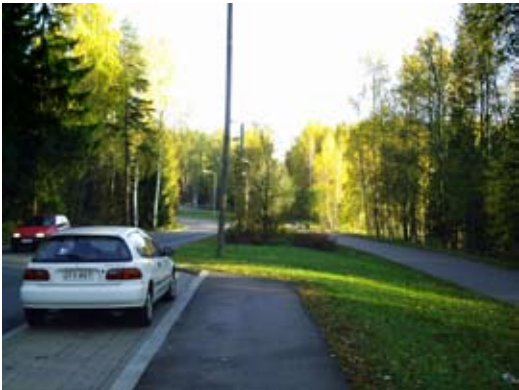
**Kadun nimi:** Kaarelan raitti  
**Katutyyppi:** pääkatu  
**Maankäyttö:** pientaloalue, peruskoulu, viheralue

Ajoradan asfaltti on huonokuntoinen, jalkakäytävällä on pientä painumaa ja kasvillisuutta on liian vähän.

Ajorata päällystetään uudelleen. Kadun viherkaistalle istutetaan puurivi.

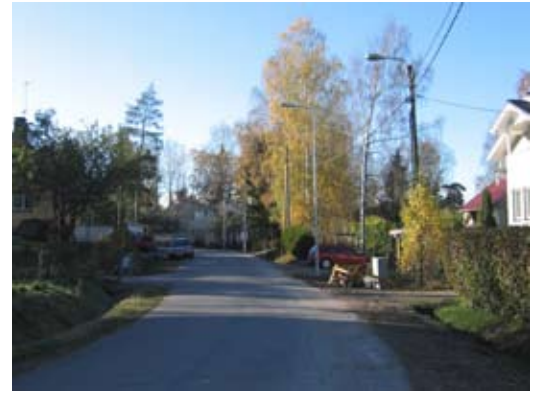
**Kadun nimi:** Turvapolku  
**Katutyyppi:** tonttikatu  
**Maankäyttö:** pientaloalue

Kaksi poikkisuuntaista pahaa painumaa ja asfaltti on paikoitellen murtunut reunasta.

Kadun poikkisuuntaiset painumat korjataan.

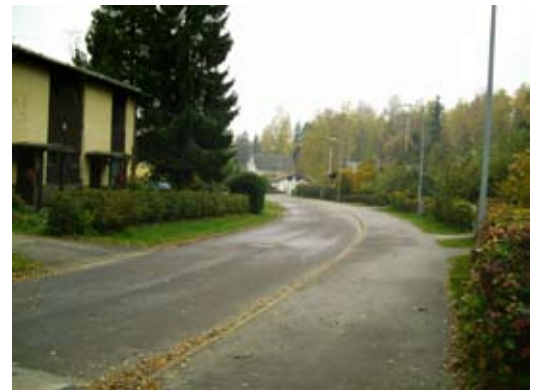
**Kadun nimi:** Vannetie  
**Katutyyppi:** kokoojakatu  
**Maankäyttö:** pientaloalue

Vannekujan päässä asfaltti on levitetty osittain hidastetöyssyn päälle.

Asfaltti poistetaan hidastetöyssyn päältä, mikäli se haittaa kunnossapitoa tai kuivatusta.

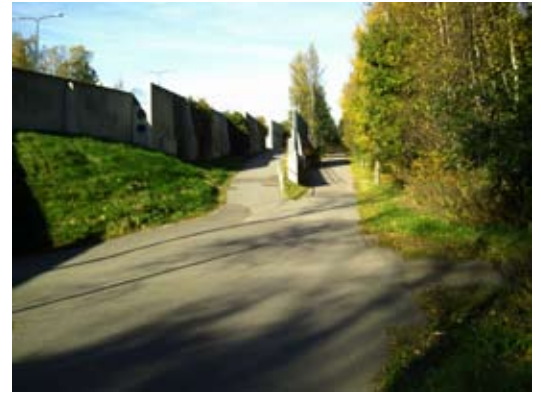
**Kadun nimi:** Etelä-Kaarelan polku  
**Katutyyppi:** kevyen liikenteen väylä  
**Maankäyttö:** pientaloalue, suojaviheralue

Painumia, asfaltissa murtumia, valaisinpylväät vinoissa, meluidan viereinen katos rikki.

Kadun suurimmat painumat korjataan. Valaisinpylväät oikaistaan. Meluidan viereiset kaksi katosta puretaan.

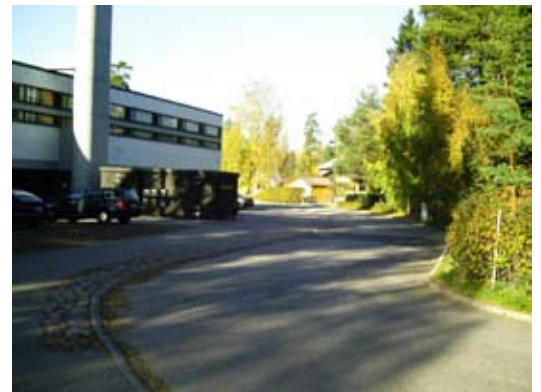
**Kadun nimi:** Kaarelankuja  
**Katutyyppi:** tonttikatu  
**Maankäyttö:** pientaloalue, päiväkot, peruskoulu

Pientä painumaa, halkeamia jalkakäytävän asfaltissa, runsas kasvillisuus risteyksessä.

Näkemäesteenä oleva kasvillisuus harvennetaan mahdollisuuksien mukaan.

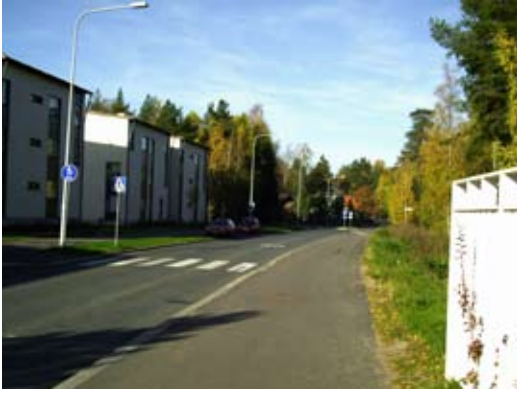
**Kadun nimi:** Kaarelantie  
**Katutyyppi:** kokooja-/ pääkatu  
**Maankäyttö:** kerros-/ pientaloalue, viheralue

Muutama painuma, murtumia jalkakäytävällä, katupuiden vähyys.

Painumat ja jalkakäytävän murtumat korjataan. Katupuita istutetaan lisää.

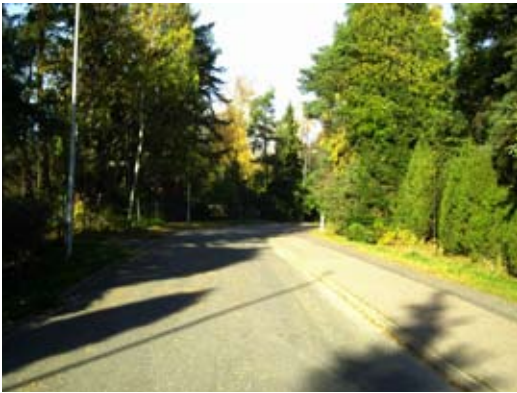
**Kadun nimi:** Kirjokalliontie  
**Katutyyppi:** kokooja-/ tonttikatu  
**Maankäyttö:** pientaloalue

Painumaa kadun poikkisuuntaisen putken molemmin puolin, rikkoutumaa asfaltissa, reunakivet.

Ajoradan asfaltin vauriot korjataan. Puuttuvat reunakivet lisätään.

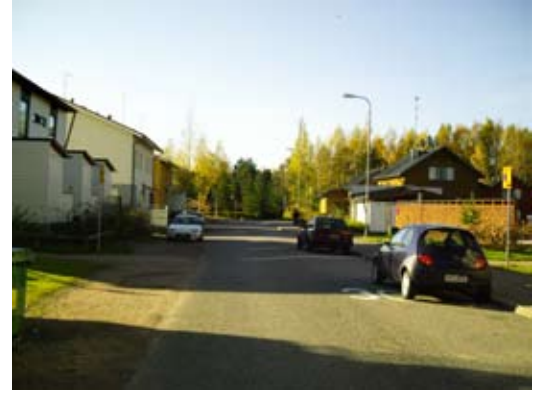
**Kadun nimi:** Kirjokiventie  
**Katutyyppi:** tonttikatu  
**Maankäyttö:** kerros-/ pientaloalue

Pientä painumaa, reunakivet.

Reunakivet kiinnitetään paikoilleen.

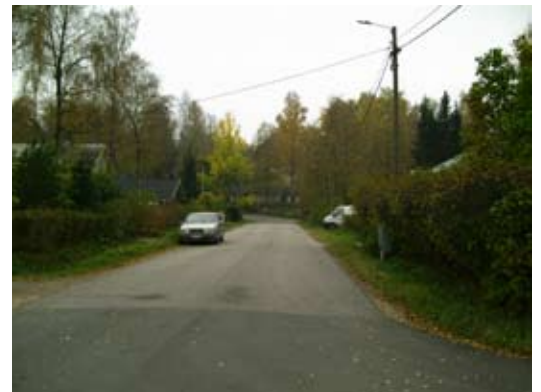
**Kadun nimi:** Maununnevantie  
**Katutyyppi:** kokoojakatu  
**Maankäyttö:** pientaloalue

Asfaltti on halkeillut pitkittäissuunnassa.

Asfaltin halkeamat paikataan.

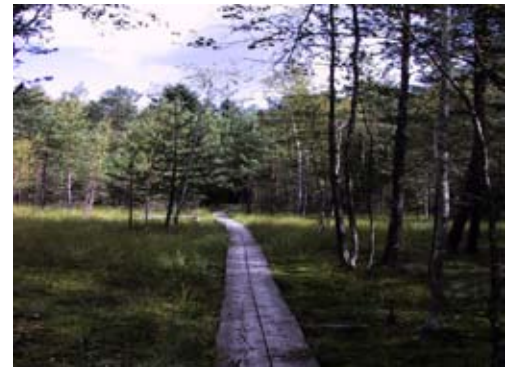
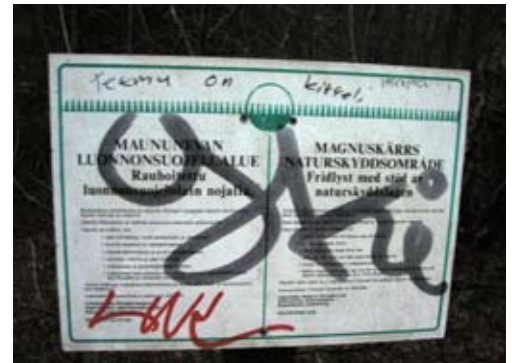
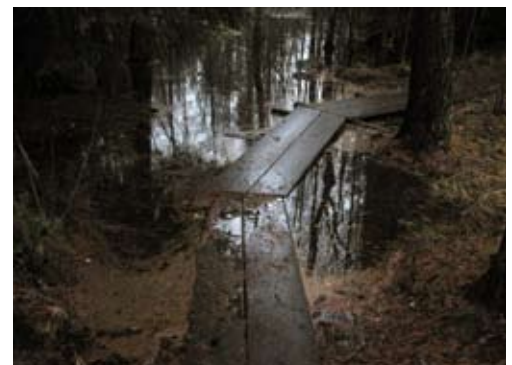
## 18-1 Maununnevan luonnonsuojelualue

Maununnevan luonnonsuojelualueen opastetaulu ja luonnonsuojelualueen merkkitaulu on sotkettu ja heikosti luettavissa. Paikoin pitkospuut uivat vedessä. Niiden molemmissa päissä lähiympäristö on kulunut.

Opastetaulut uusitaan. Pitkospuiden molempiin päihin rakennetaan kunnollinen polku. Pitkospuut korjataan tarpeellisilta osin.

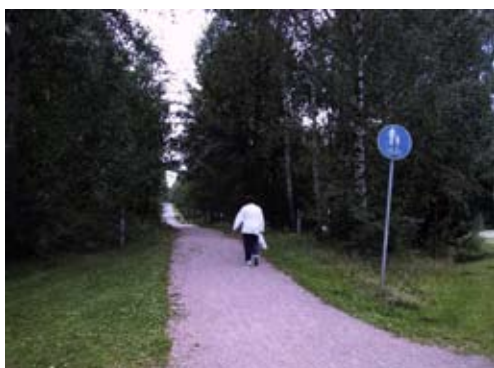
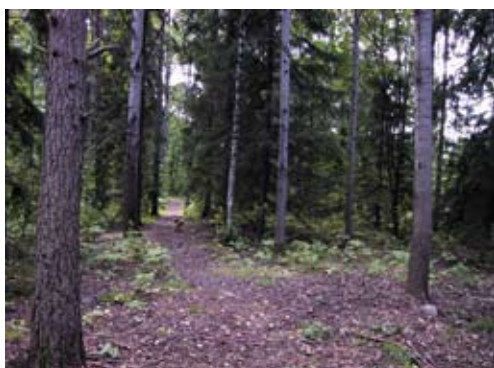
## 18-2 Etelä-Kaarelan urheilukentän reuna

Pohjoisosan metsässä on roskia, eteläosassa paikoin hoitamattoman oloista aluetta.

Toimenpiteinä ovat sekametsän harvennus, ojanvarsipuuston hoito jalopuita suosien ja alueen siistiminen roskista. Metsän pintamaata on mahdollista käsitellä hakkuutähteillä.
