Bulevardi

Ympäristöhistoriallinen selvitys
ja kehittämissuosituksset

Kaupunkiympäristön julkaisuja 2019:10

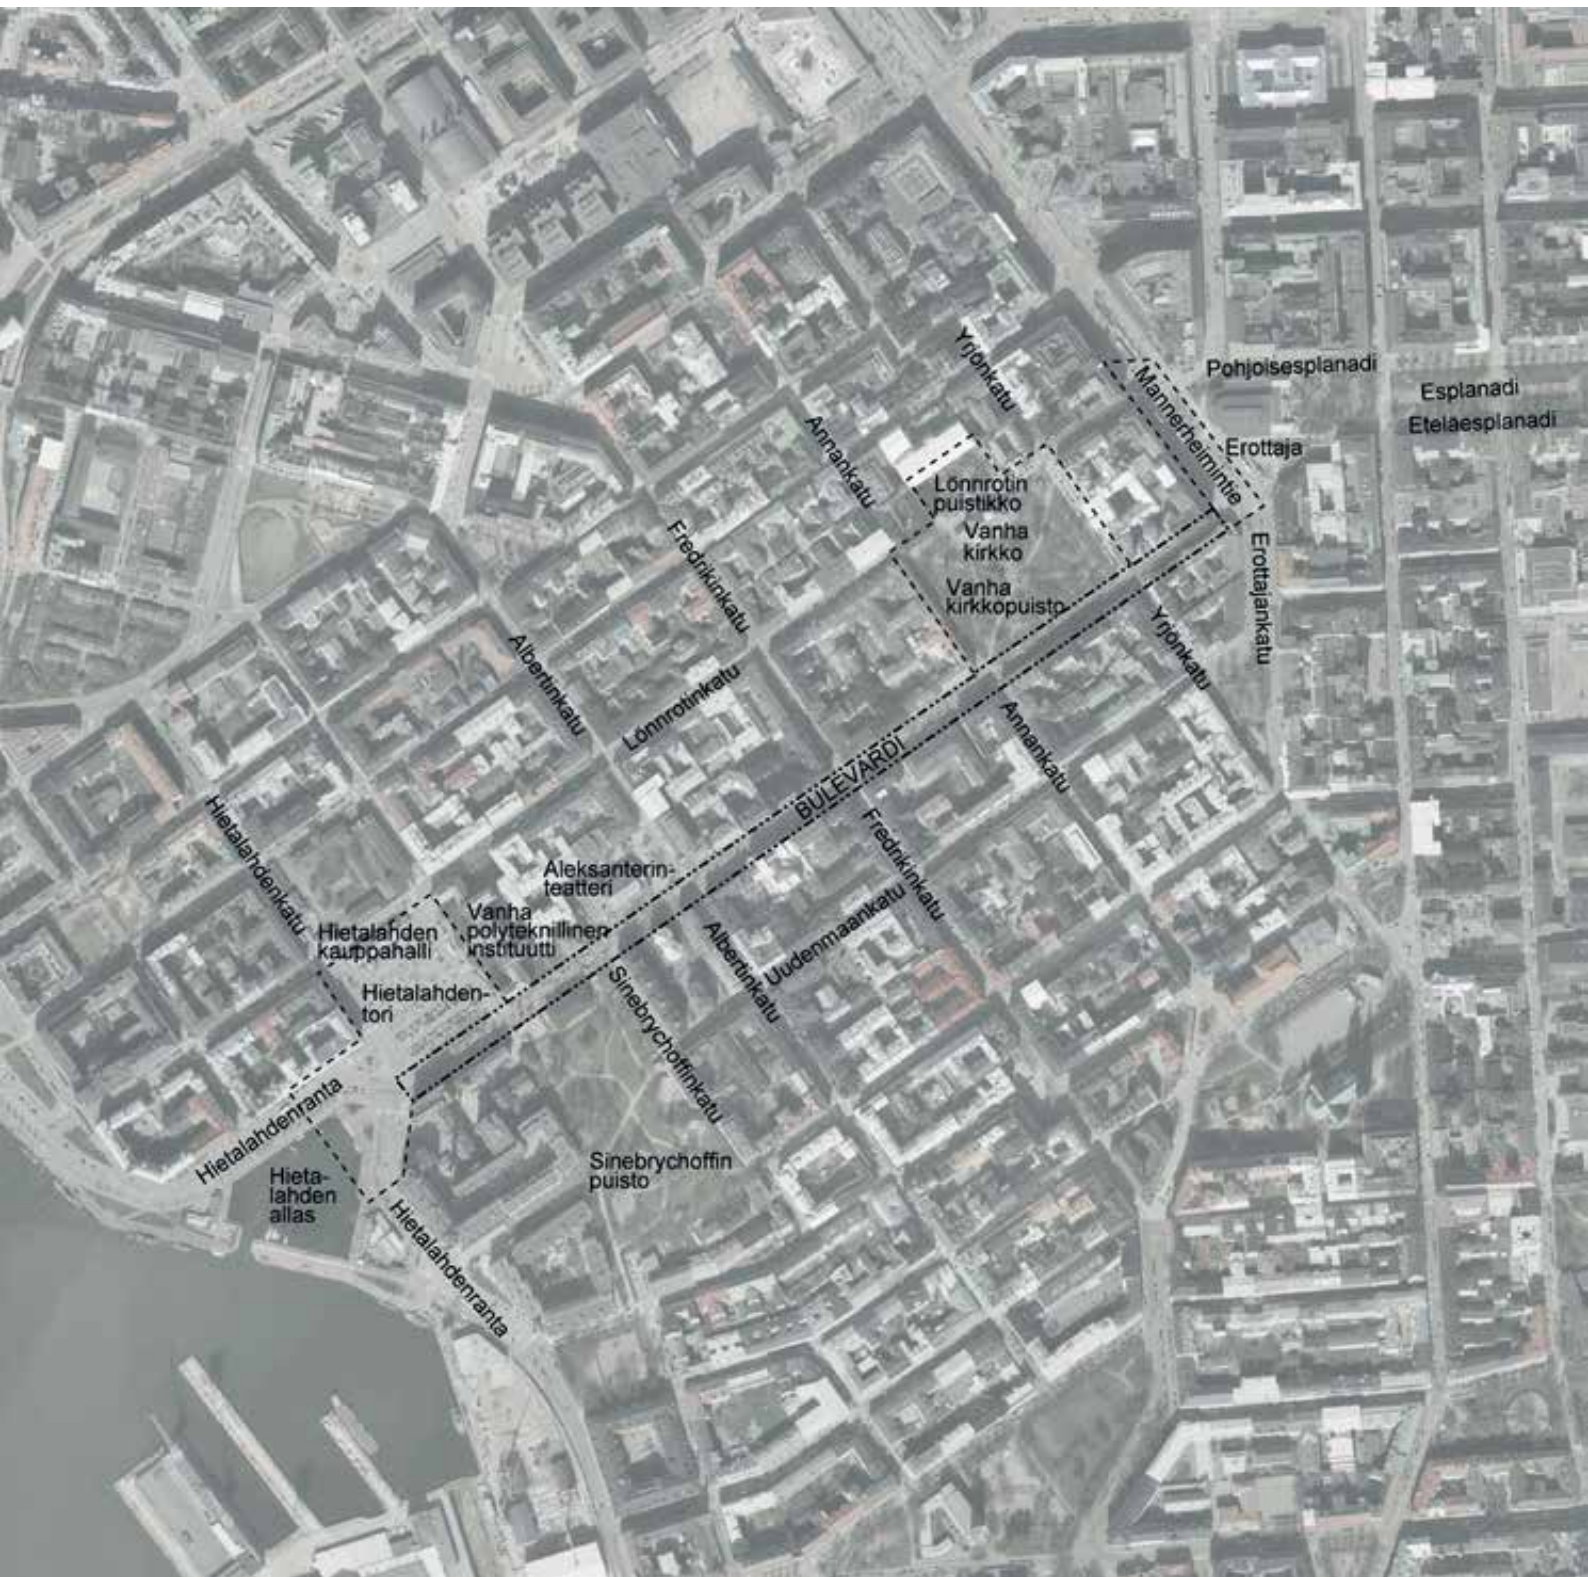
Kuva 4. Selvitysalueena on Bulevardin katualue ja työssä on tarkasteltu myös Mannerheimintien eteläpäätä, Vanhaa kirkkokuistoa, Lönnrotin puistikkoa, Hietalahdentoria ja Hietalahdenallasta niiltä osin, kuin ne liittyvät alueen kehitykseen. Ilmakuva 2018, KPOA.

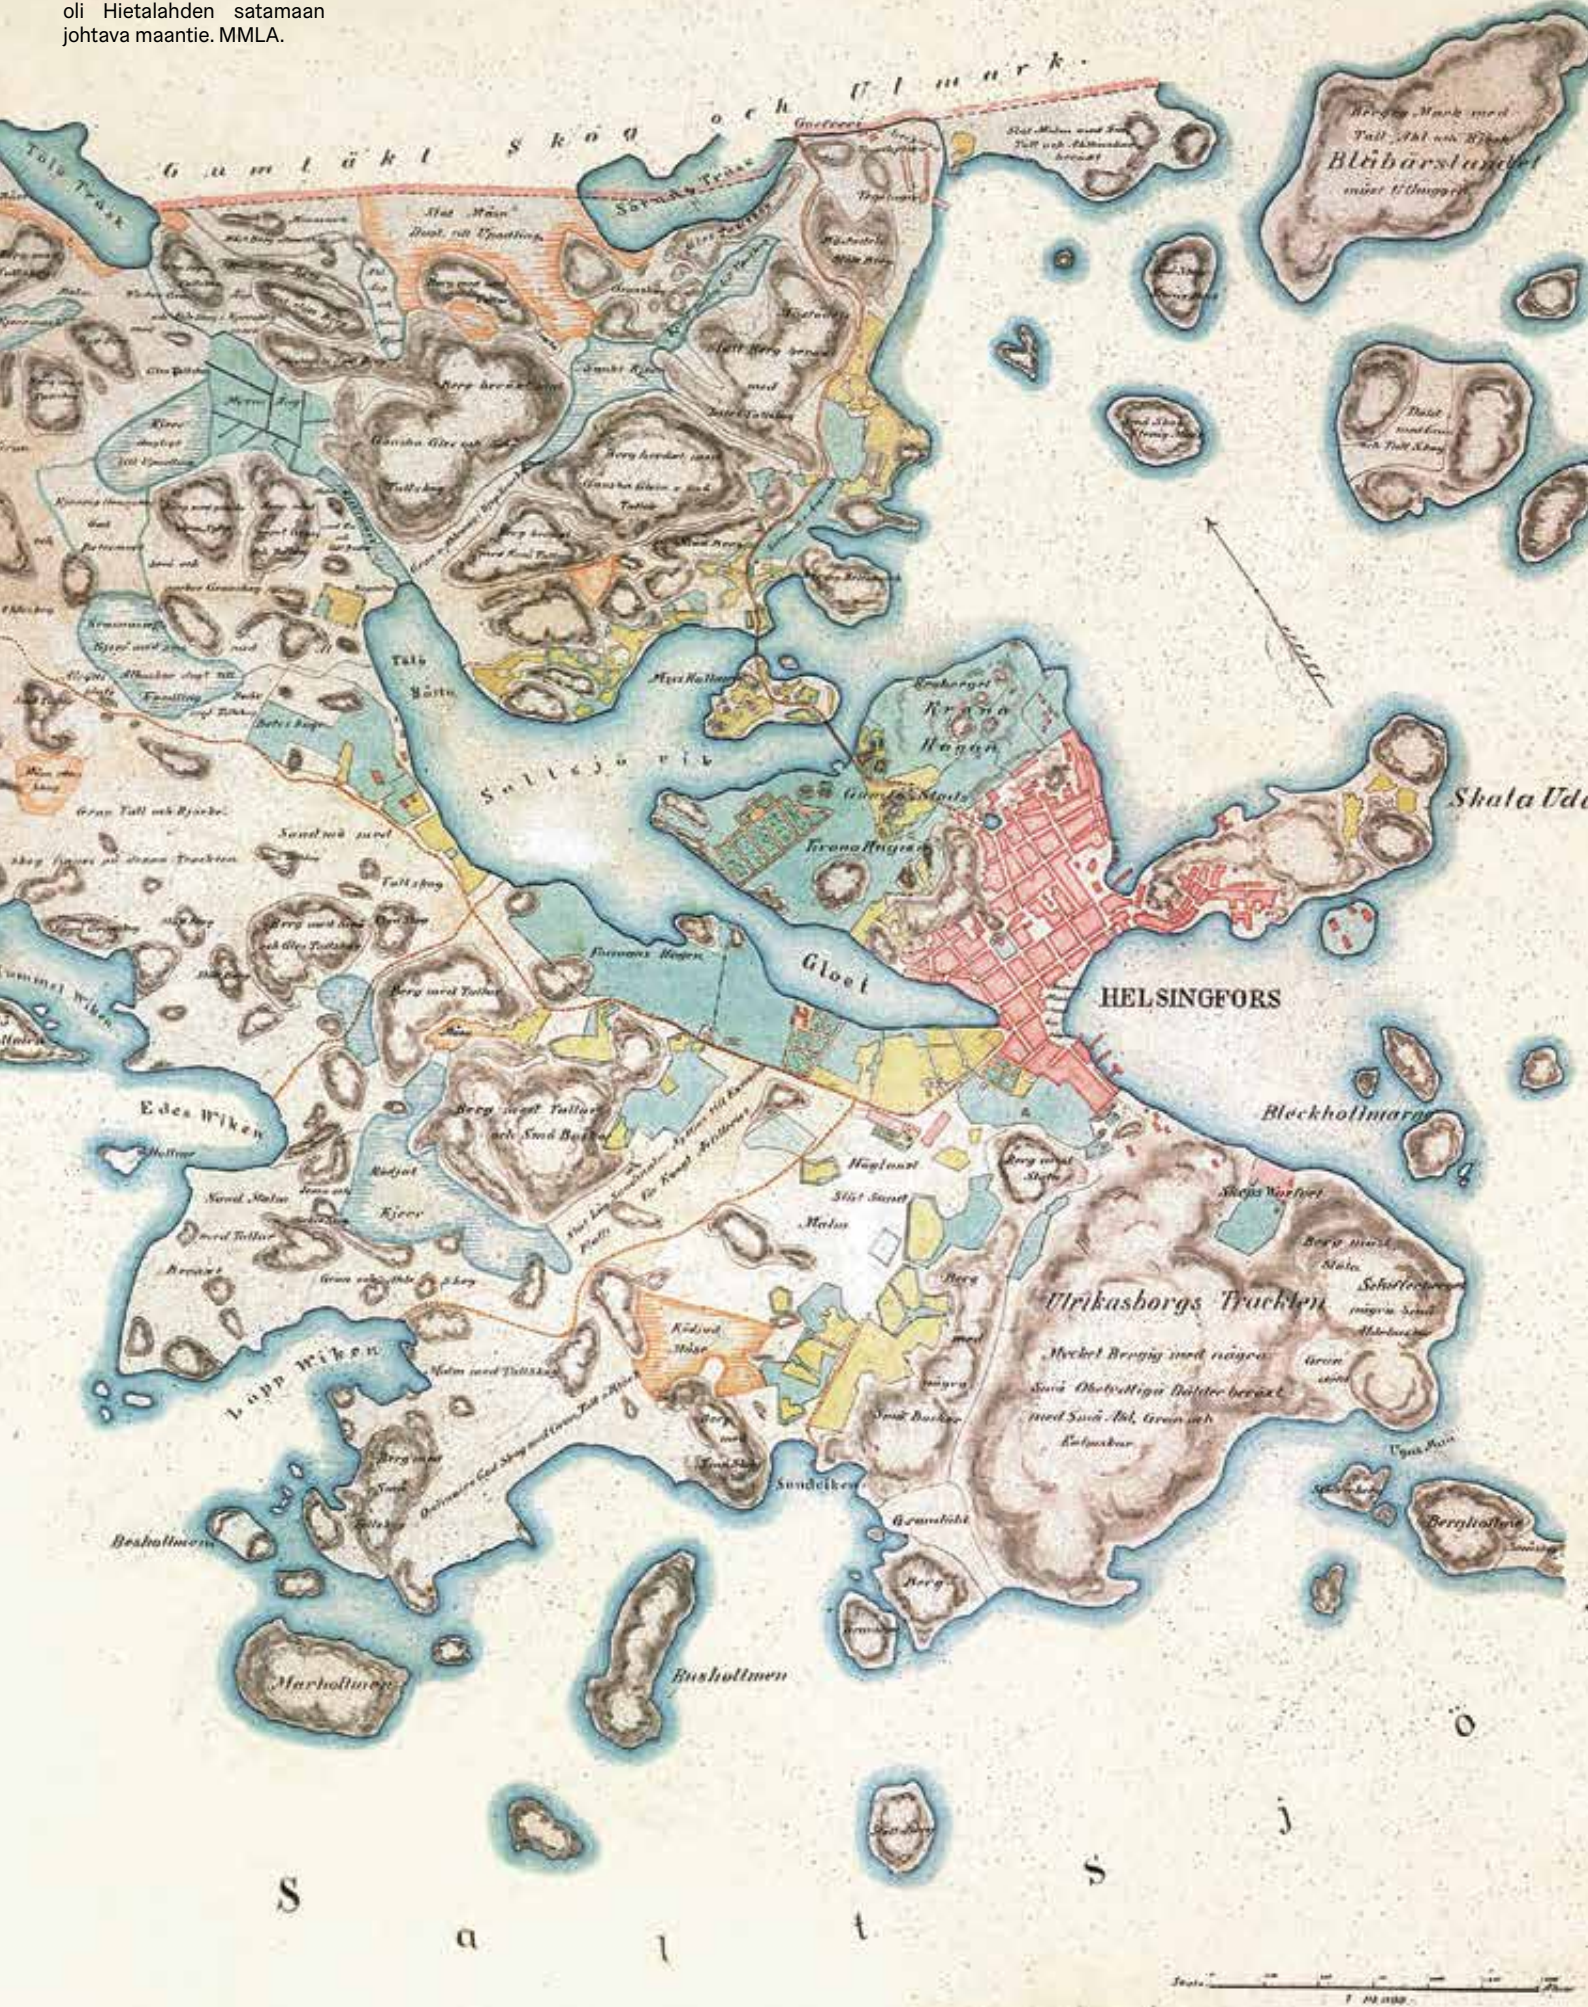
CHARTA
 öfver
HELSINGFORS STAD med dess ÄGOR
 iNYLAND inom BORGHÄRD och HELSINGE SOCHN
Älmälte År 1776 och 1777 af Carl P. Hagström.

Kuva 9. Carl P. Hagströmin piirtämä kartta Helsingin kaupungista ympäristöineen vuosilta 1776-1777. Bulevardin alue oli silloin pääosin viljelykäytössä. Kadun tienoilla oli Hietalahden satamaan johtava maantie. MMLA.

C. P. Hagströmin vuonna 1776 piirtämälle kartalle on tulevan Bulevardin lounaisosa merkitty suoraksi tieksi, jonka Hietalahden puoleinen pää kääntyy lahden itärannalle⁶. Tie palveli ilmeisesti ao. kartalle keltaisella merkittyjen peltojen ja ”plantaasien” vuokraajia. Tien toinen pää näyttää sijainneen alueella, jolle Hagströmin kartalle on kirjoitettu: *Högland Slät Sand Malm* (Ylänkö, tasainen hiekkamaa). Siitä lounaampana oli kartalle kirjoitettu: *Rödjadtt Måse* (raivattu suo). R. Hertzberg kirjoittaa vielä 1880-luvulla, että Vanhan kirkon hautausmaa oli mäntymetsän ympäröimä.⁷ Ilmeisesti alue oli alun perin karua saaristomaisemaa, jossa oli tuo jo ennen Hagströmin kartan piirtämistä raivattu ja ehkä ojitettukin suo.

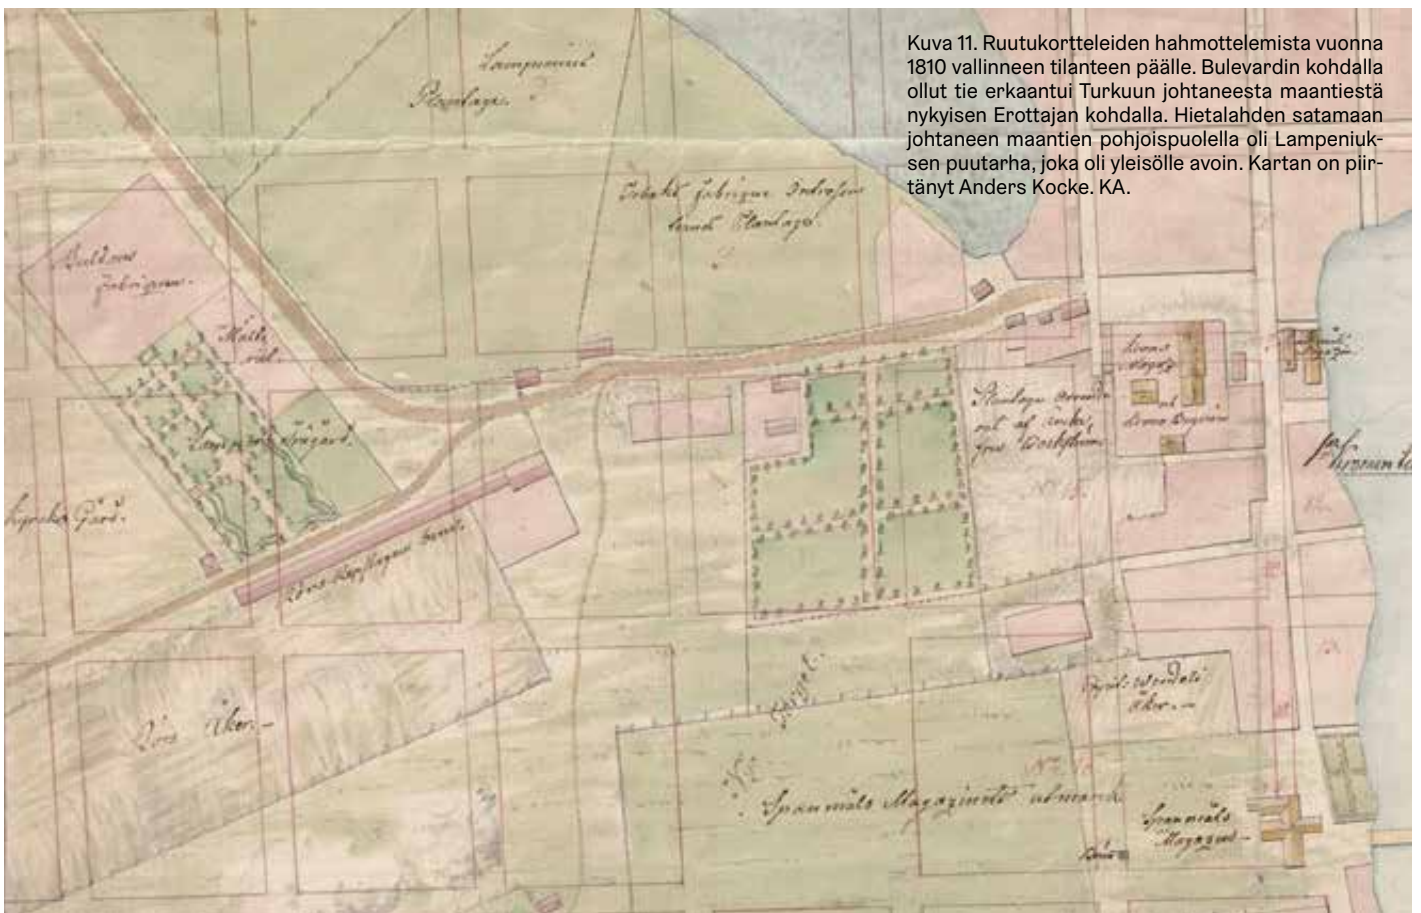
Kuva 11. Ruutukortteleiden hahmottelemista vuonna 1810 vallinneen tilanteen päälle. Bulevardin kohdalla ollut tie erkaantui Turkuun johtaneesta maantiestä nykyisen Erottajan kohdalla. Hietalahden satamaan johtaneen maantien pohjoispuolella oli Lampeniuksen puutarha, joka oli yleisölle avoin. Kartan on piirtänyt Anders Kocke. KA.

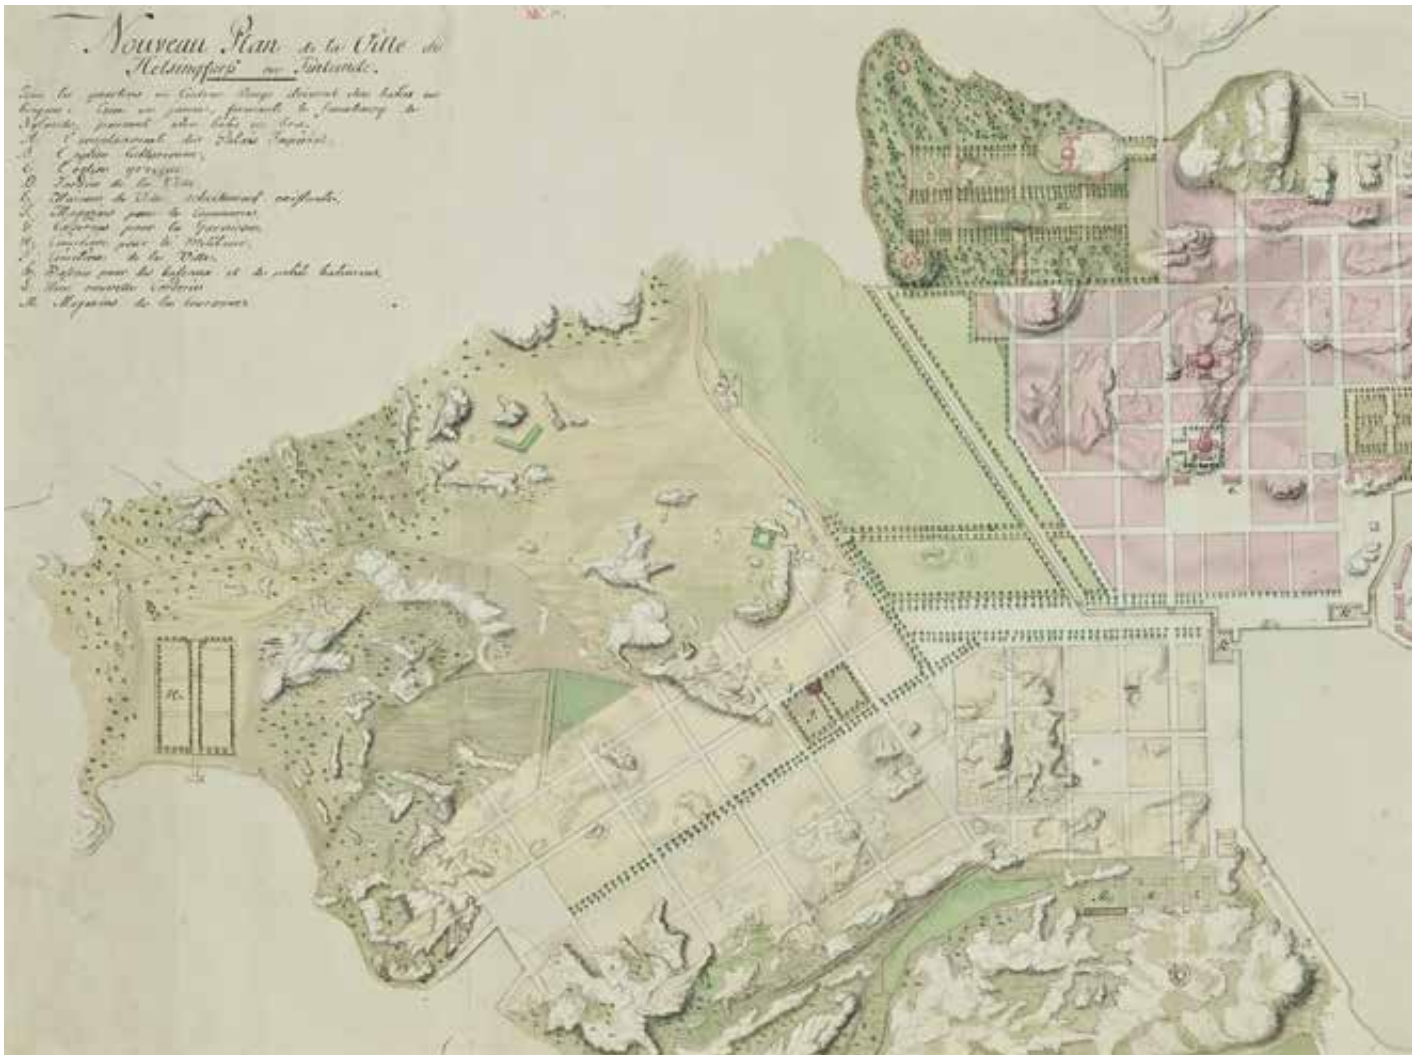
Kuva 12, yllä. Asemakaavakartta vuosilta 1815-1816 Helsingin uudelleenrakentamisesta. Kartassa on esitetty Helsingin keskustalle ominaisia puurivejä – nykyisten Esplanadin, Mannerheimintien ja Bulevardin puurivit. Karttoja, jotka piirrettiin 1910-luvulla, kutsutaan J. A. Ehrenströmin kaavoiksi. Tämänkin kartan on piirtänyt Anders Kocke. HKMKA.

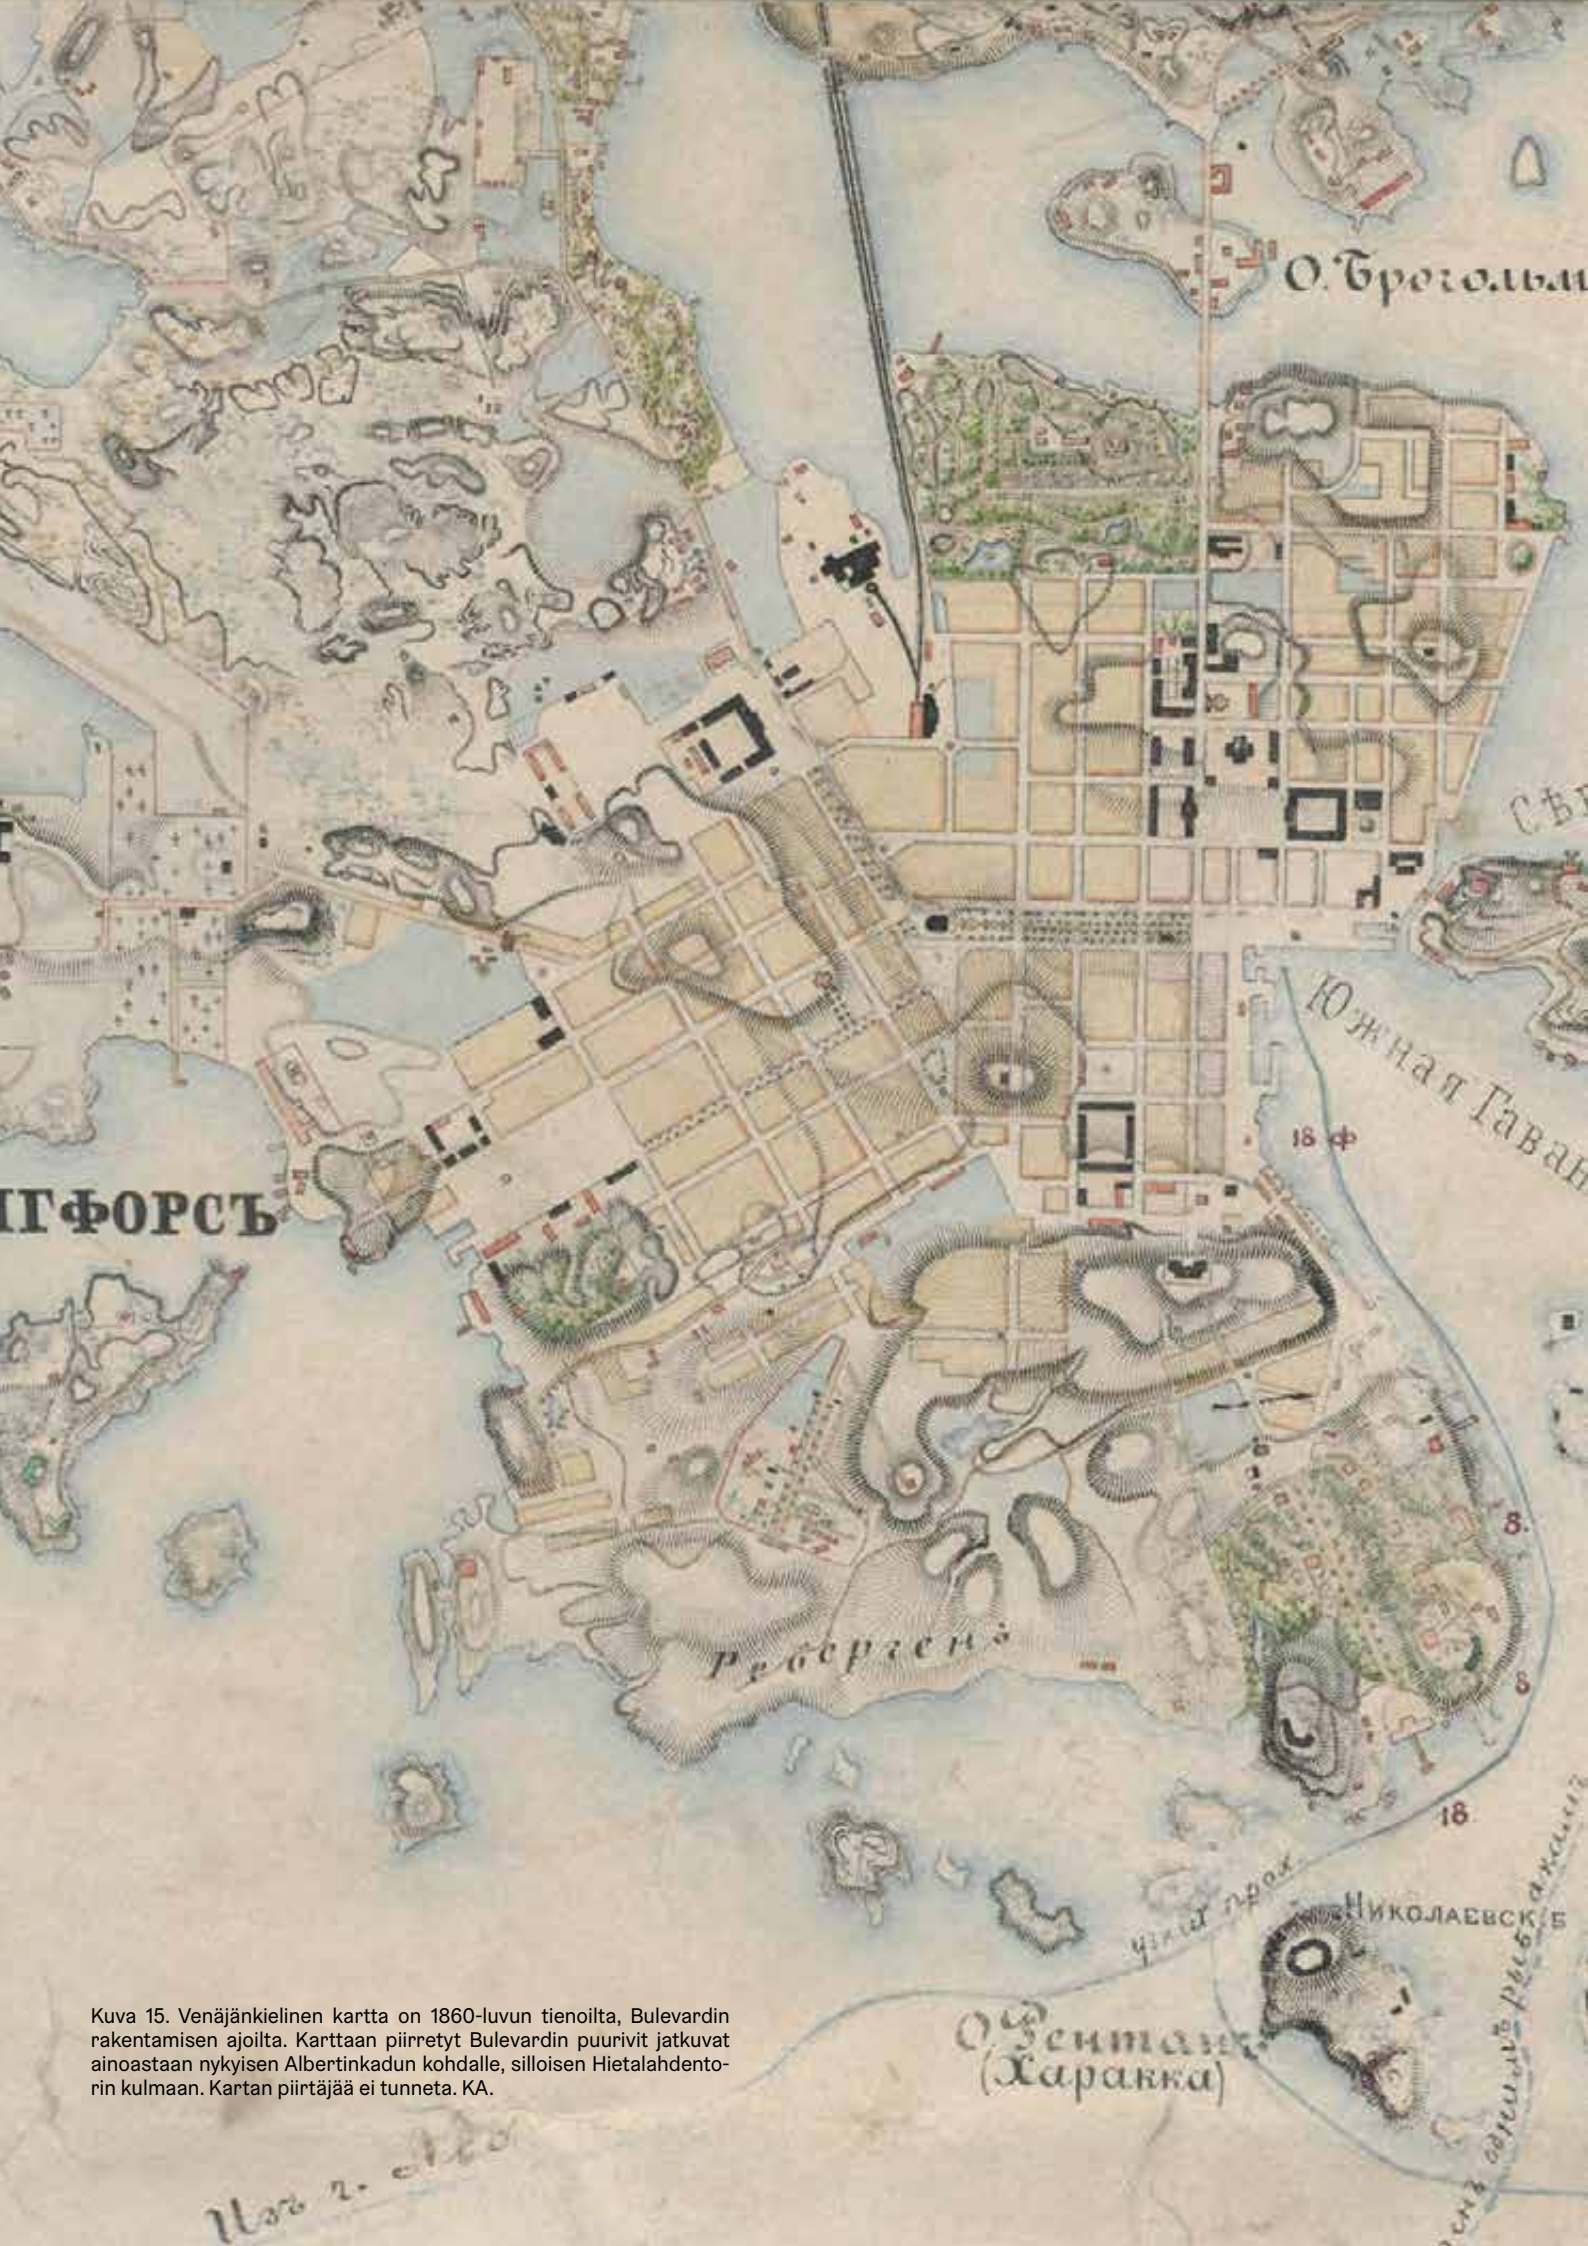
Kuva 15. Venäjänkielinen kartta on 1860-luvun tienoilta, Bulevardin rakentamisen ajoilta. Karttaan piirretyt Bulevardin puurivit jatkuvat ainoastaan nykyisen Albertinkadun kohdalle, silloisen Hietalahdentorin kulmaan. Kartan piirtäjää ei tunneta. KA.

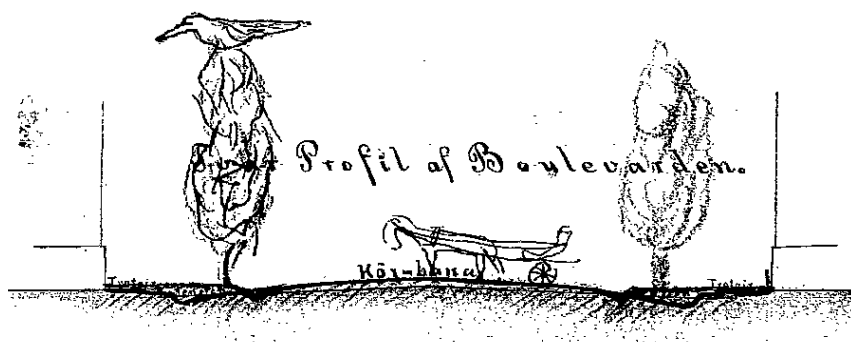
Kuva 17. Bulevardia esittävistä suunnitelmista nämä C. Reuterin tekemät suunnitelmapiirroksat ovat vanhimmat säilyneet suunnitelmat. Suunnitelmassa puurivit on piirretty Hietalahden satama-altaalle saakka. Suunnitelmassa on pituusleikkaus (yllä) vesihuoltorakenteineen sekä katuprofiilipiirros (vasemmalla). Katuprofiiliin on piirretty sekä vanhempi profiili, jossa kourut olivat puiden ja rakennusten välissä, sekä uudempi profiili, jossa kourut olivat ajoradan puolella ja puut kasvoivat jalkakäytävän puolella. Ajoradan kohdalle on merkitty "kör-bana" sekä jalkakäytävien kohdille "trottoir". KPOA.

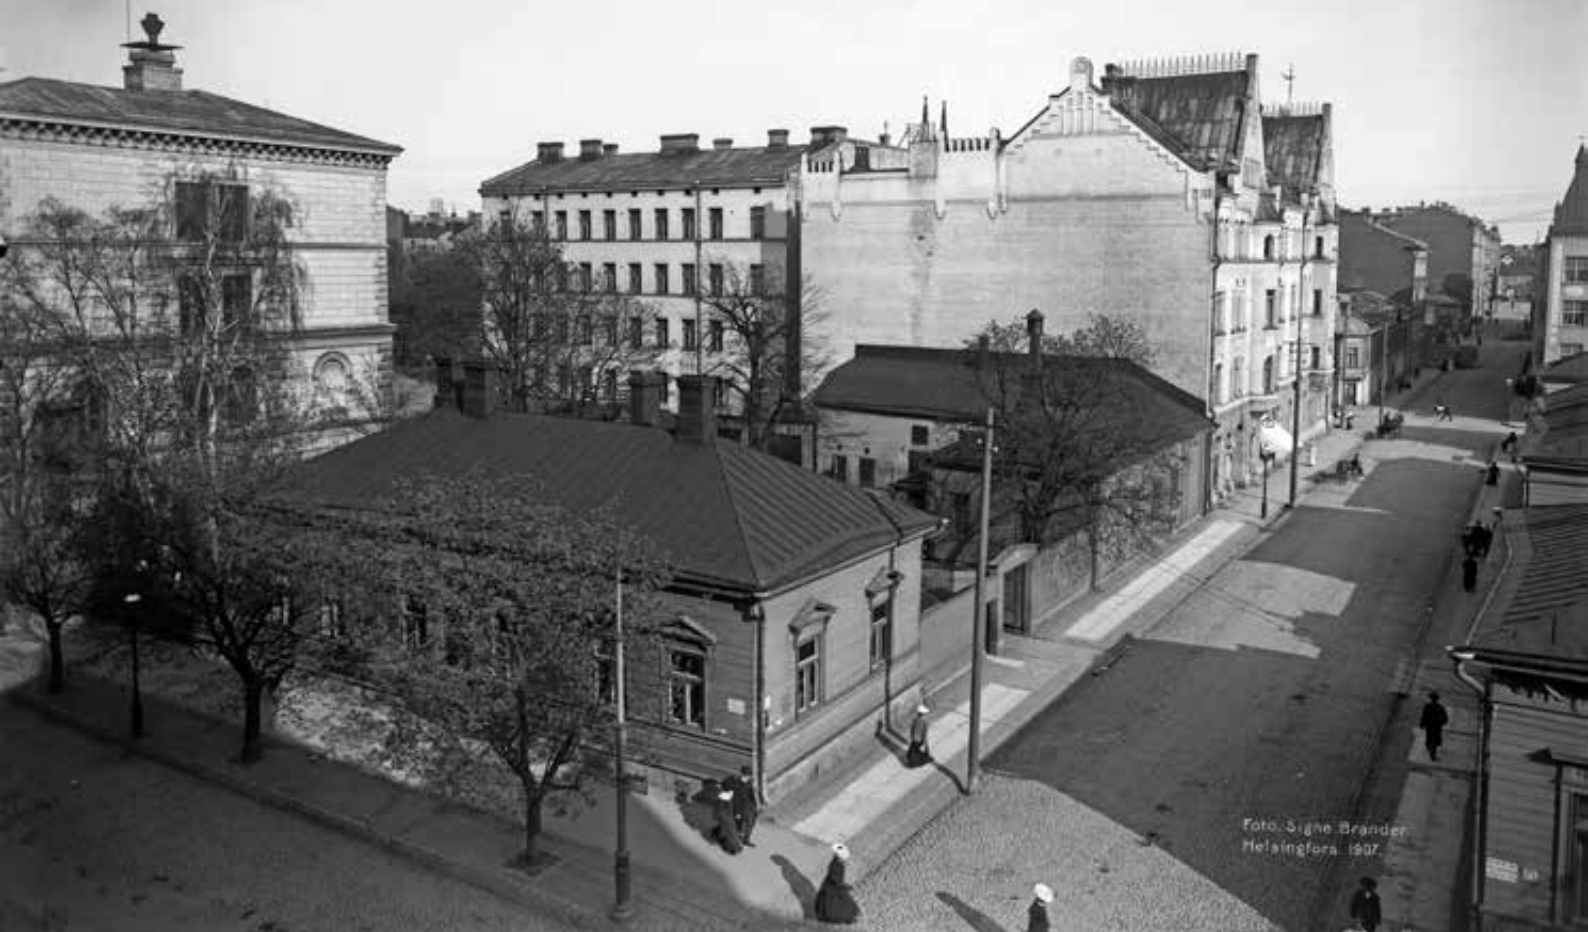
Kuva 21. Helsingin katujen kenttäkiviä alettiin korvata nupukiveyksellä 1800- ja 1900-lukujen vaihteessa. Tämä valokuva on 1800-luvun lopusta, jolloin osa Bulevardista oli päällystetty nupukivillä ja osa vielä kenttäkivillä. Kuvassa on Bulevardin ja Annankadun kulmassa oleva Bulevardi 16, ja sen takana osoitteessa Bulevardi 18 sijaitseva koulurakennus, joka alun perin rakennettiin ruotsalaiseksi tyttökouluksi. HKMKA.

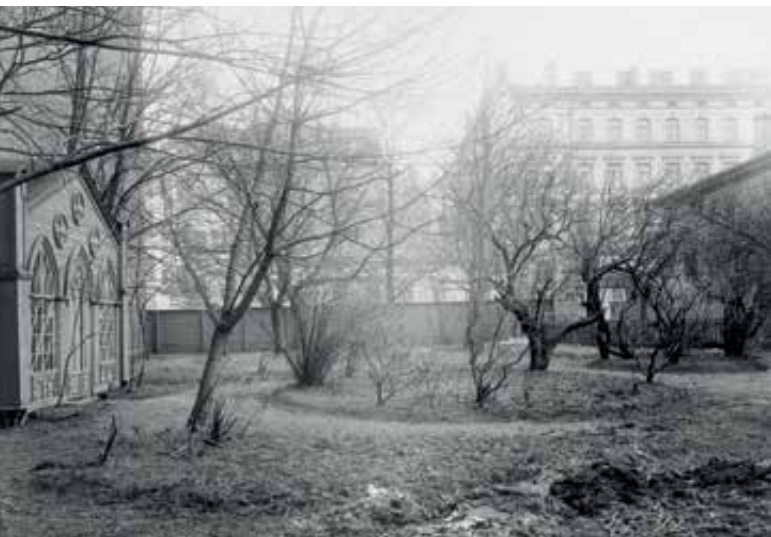
Kuva 23. Yrjönkadun ja Bulevardin kulmassa ollut nk. Florinin tontti oli vuonna 1911 Jenny Florinin omistuksessa. Puutarhassa oli huvimajan lisäksi käytäviä, puu- ja pensasistutuksia. Etualalla on mahdollisesti hyötykasvimaa. MVKA.

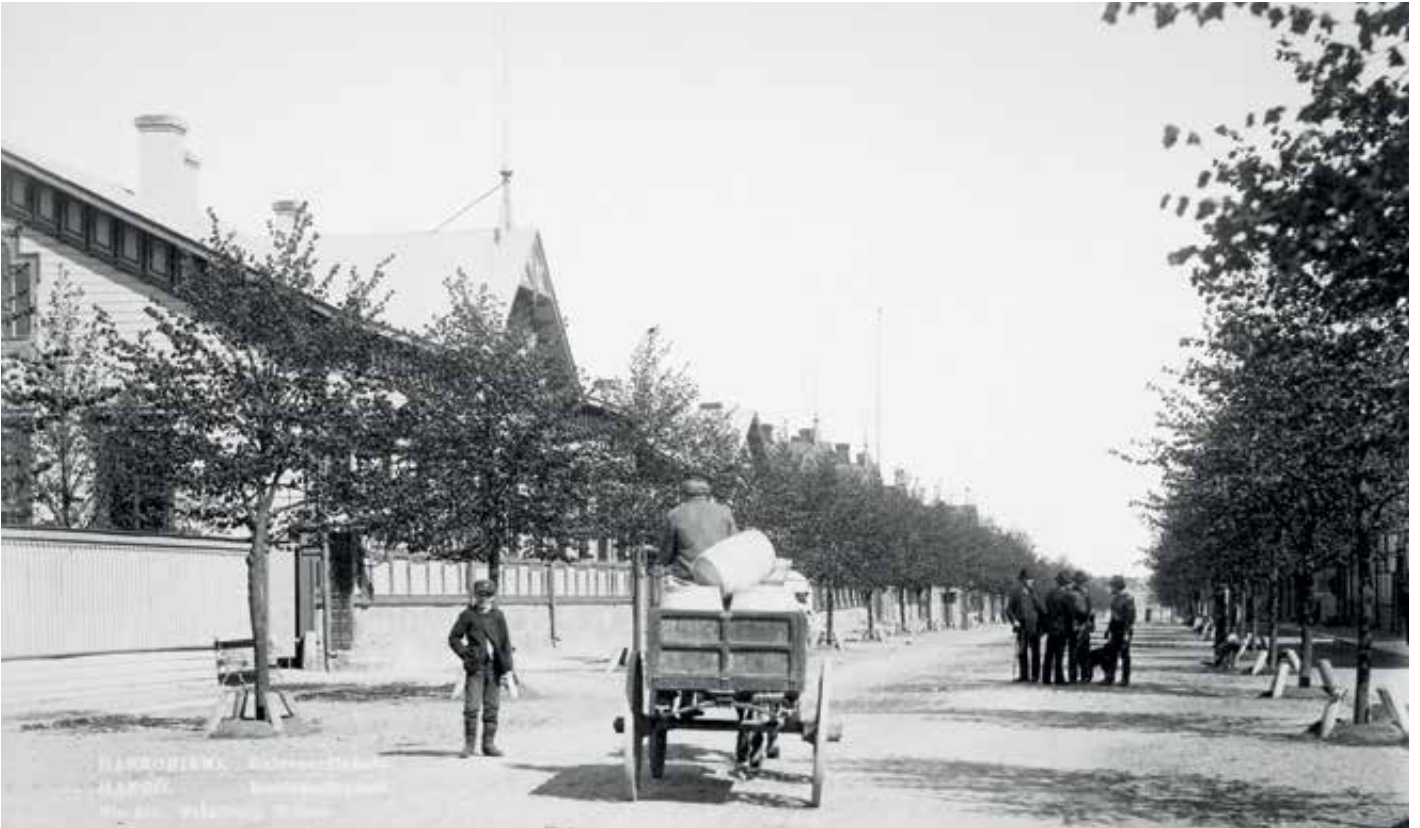
Kuva 30. Valokuva Helsingin Bulevardin lounaisosasta vuodelta 1907. Hietalahdentorin laitaa on vastikään istutettu lehmusrivi, jonka puiset runkosuojat ovat hyvin samanlaiset kuin Hangon Bulevardin lehmukille asennetut suojat, ks. kuva 29. Valokuvaaja tuntematon. HKMKA.

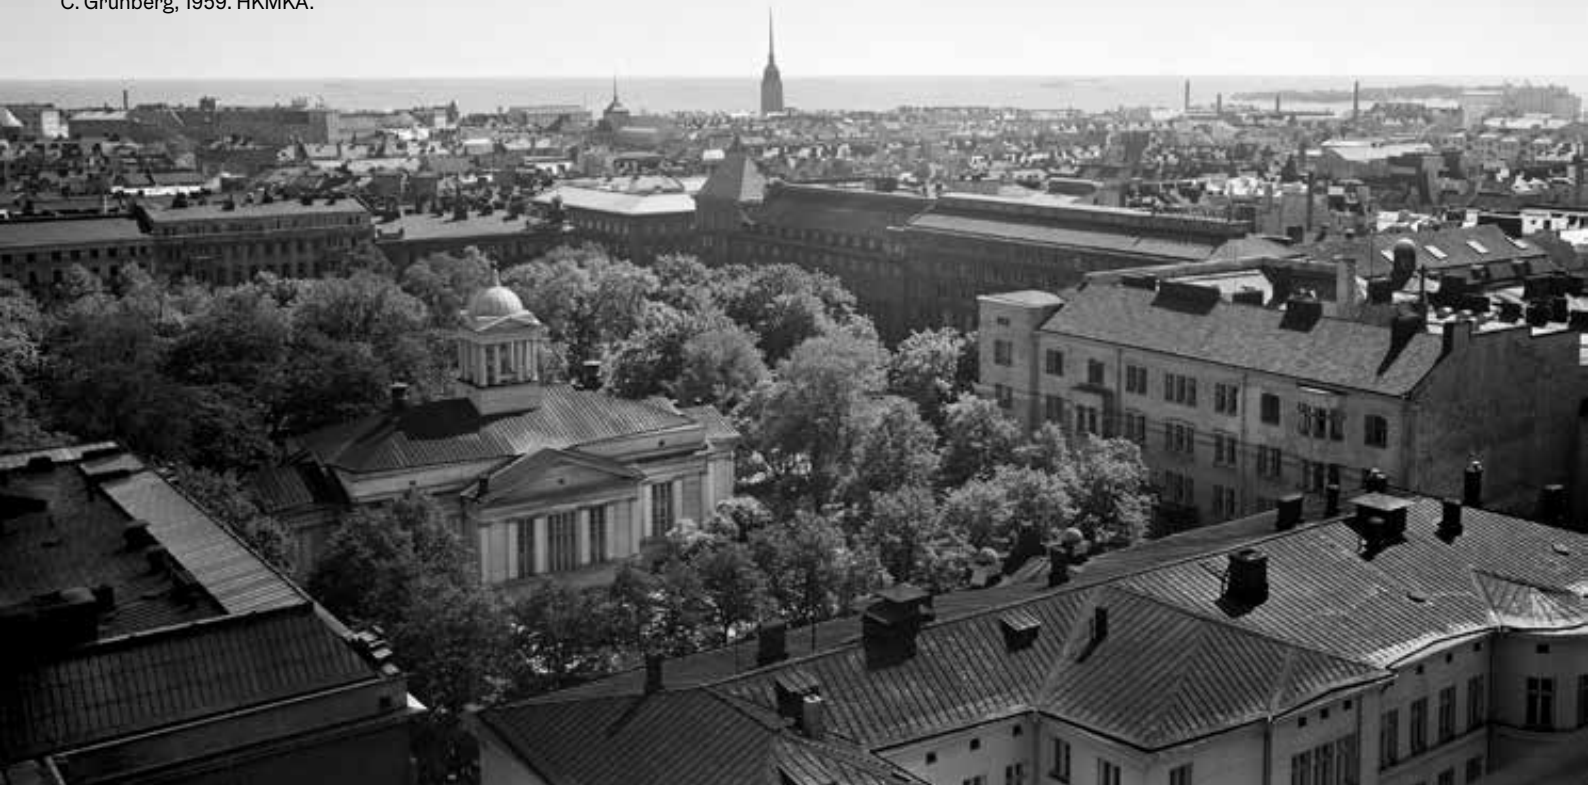
Kuva 40, alla. Tämä valokuva ajoittuu todennäköisesti aivan 1900-luvun alkuun. Bulevardilla olleet hevosvetoiset raitiovaunut oli korvattu sähköllä kulkevilla vaunuilla. Vanhaa kirkkopuistoa kiersi kaikilla laidoilla jalkakäytävien

keskellä olevat luonnonkivilaatat. Bulevardia reunusti komea vaahterarivi. Kadun reunoihin on jo asennettu reunakivet ja ajorata on päällystetty nupukivin. Arthur Faltin. MVKA.

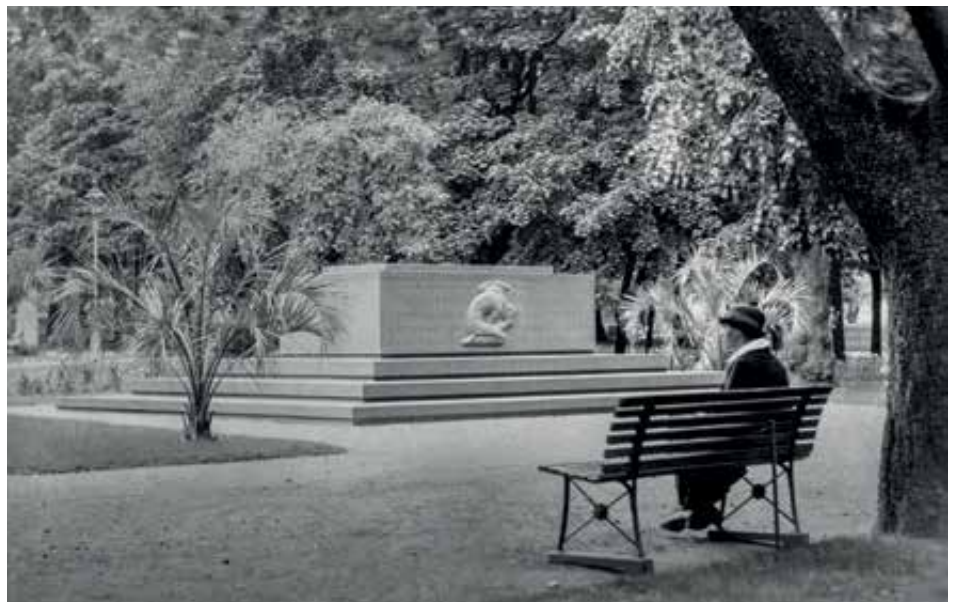
Kuva 44. Vanhassa kirkkopuistossa oli koristeistutuksia vuonna 1927, muun muassa nurmille istutettuja palmuja. Valokuvaaja tuntematon. HKMKA.

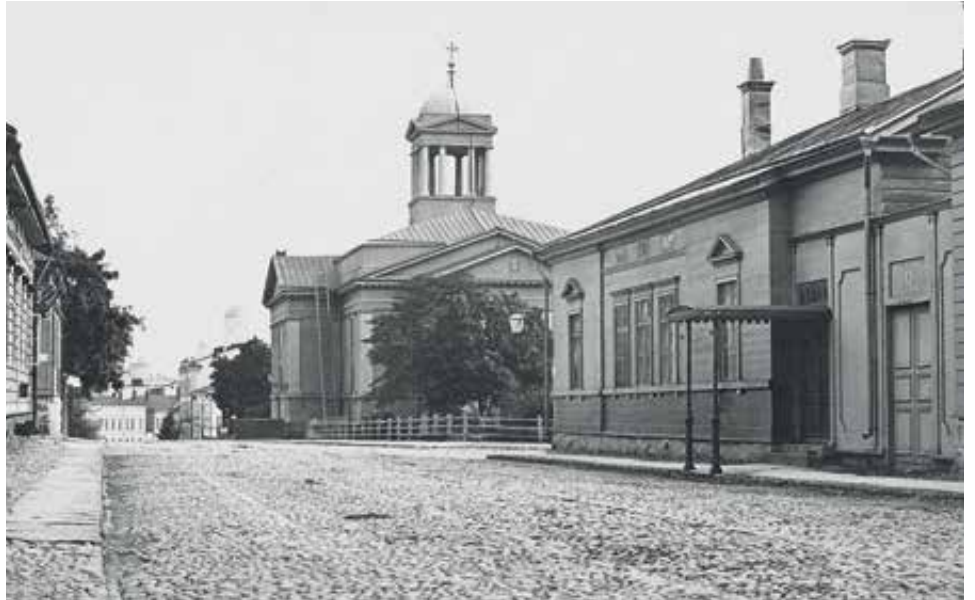
Kuva 47. Vuonna 1890 Vanhan kirkkopuiston puut olivat kasvaneet jonkin verran vuoden 1862 tilanteesta (ks. kuva 46). Kirkkoa vastapäätä oli kirkkotori, johon jumalanpalvelukseen saapuvat jättivät vaununsa. Kuvassa näkyvä koivu kasvaa tontilla. Silloin nykyisen Lönnrotinkadun puolella ollut kirkon sisäänkäynti ei ollut vielä purettu. Daniel Nyblin. ÅABS.

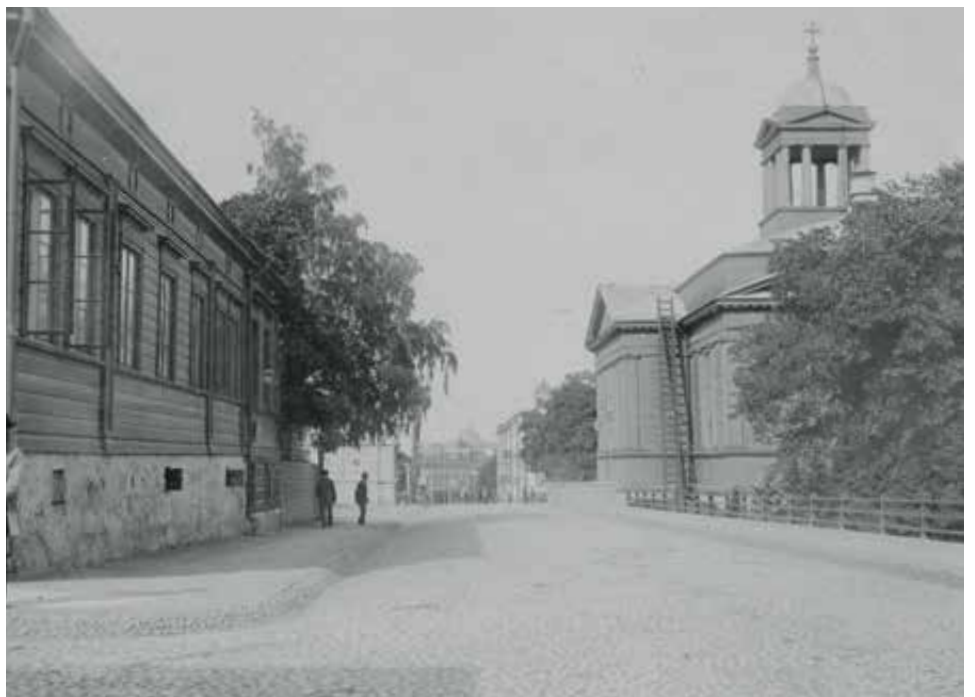
Kuva 48. Vuonna 1904 toukokuussa otettu kuva Annankadun ja nykyisen Lönnrotinkadun risteyksestä. Kaduille on vedetty sähkölinjat. Kadun päällysteet kouruineen näkyvät komeasti kuvassa. Kuvan oikeassa laidassa on rakennuksen julkisivuun kiinnitetty lyhtyvalaisin. Vanhaa kirkkopuistoa rajannut aita on purettu ja puiston laidalle on istutettu kuusirivi. A. E. Rosenbröjjer. HKMKA.

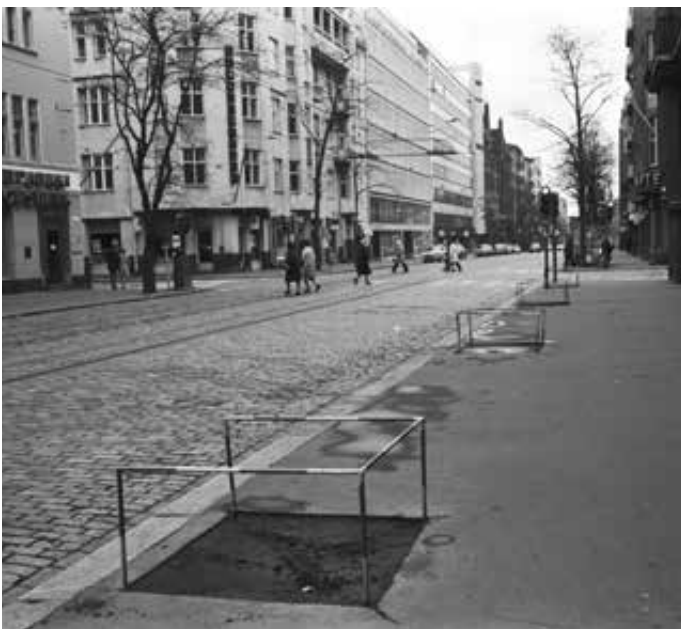
Kuva 64. Alueen puurivejä on täydennetty ja niitä aiemmin suojanneet runkosuojat on poistettu. LP, 2019.

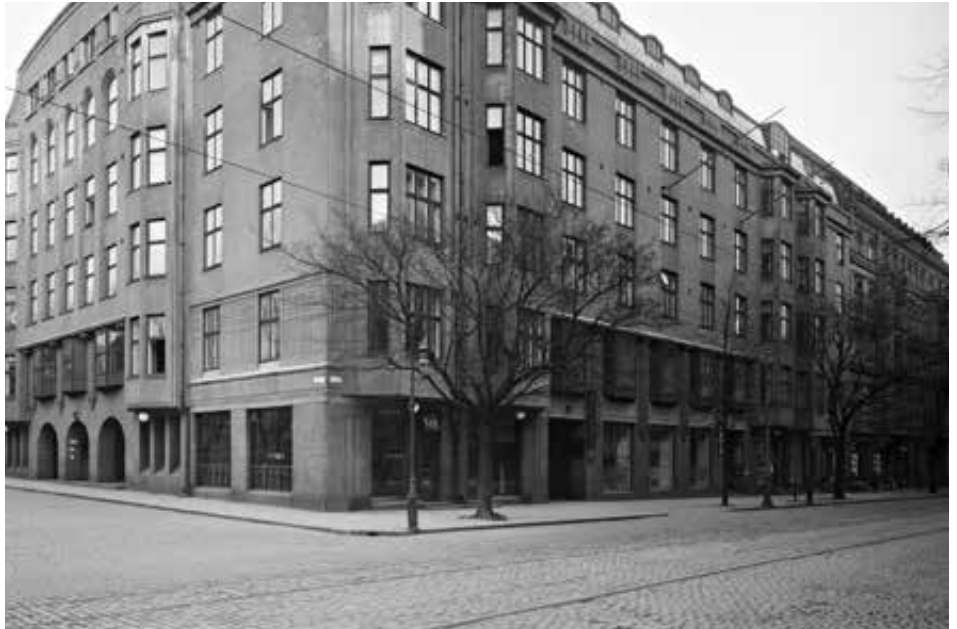
Kuva 67. Rakennuksen edessä kasvaa vuonna 2019 sekaisin lehmuksia ja vaahteroita. Vanhoja vaahteroita ei ole säilynyt ja uudet vaahterat ovat habitukseltaan hyvin erilaiset – valon ja kasvutilan puutteen vuoksi ne ovat kasvaneet vanhoja puita korkeammiksi ja kapeammiksi. LP.

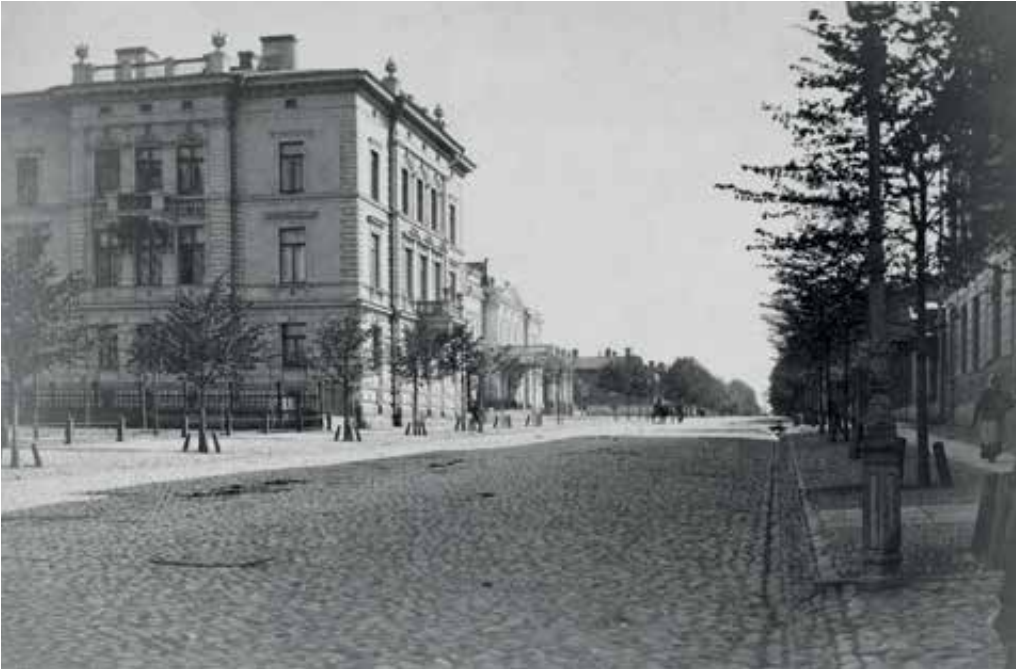
Kuva 70. Vuonna 1892 otettu valokuva Sinebryhoffin panimoalueen edustalta Bulevardia pitkin itään. Kadun pohjoislaitaan, osoitteeseen Bulevardi 29, on valmistunut kivinen pistemäinen asuinkerrostalo. Taustalla Aleksanterin teatteri. Avointa katutilaa pitkin avautuu pitkä näkymälinja. Bulevardin itäosaan on istutettu vastikään lehmusrivit, joille on asennettu puiset runkosuojat. Fritz Hjertzell. MVKA.

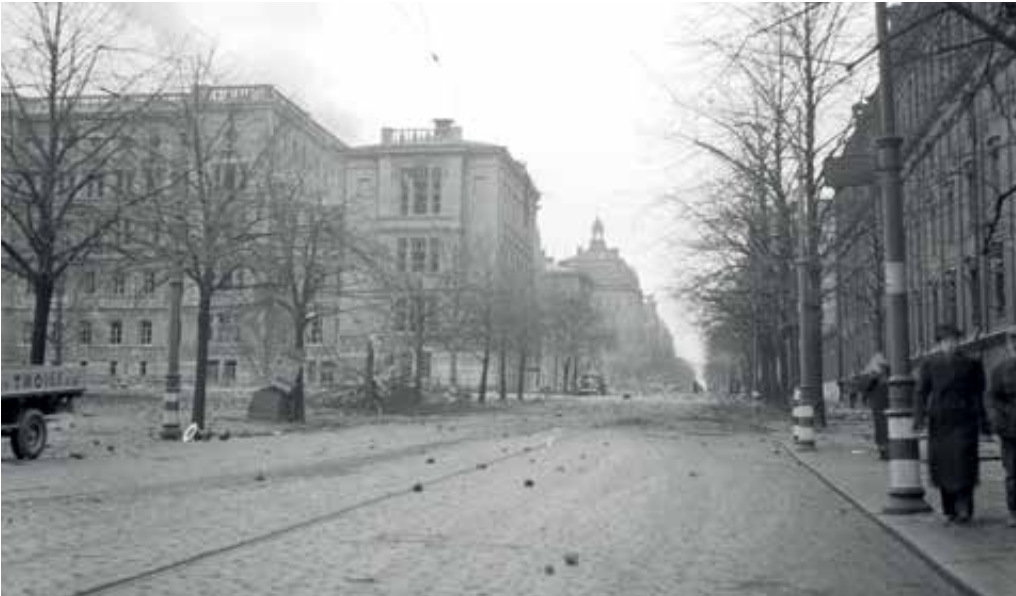
Kuva 71. Pommitusten jälkiä sodan aikana, mm. katkenneita puunlatvoja. Valokuva otettu edellistä kuvaa hieman lännempää, vasemmalla edustalla näkyy vanha Polyteknillinen instituutti, joka koki tuhoa pommituksissa. Bulevardin etelälaidan puut (oikealla kuvassa) ovat pohjoislaidan puita suurempia (vasemmalla kuvassa). Valokuvaaja tuntematon. SA.
