Bulevardi

Ympäristöhistoriallinen selvitys
ja kehittämissuosituksset

Kaupunkiympäristön julkaisuja 2019:10

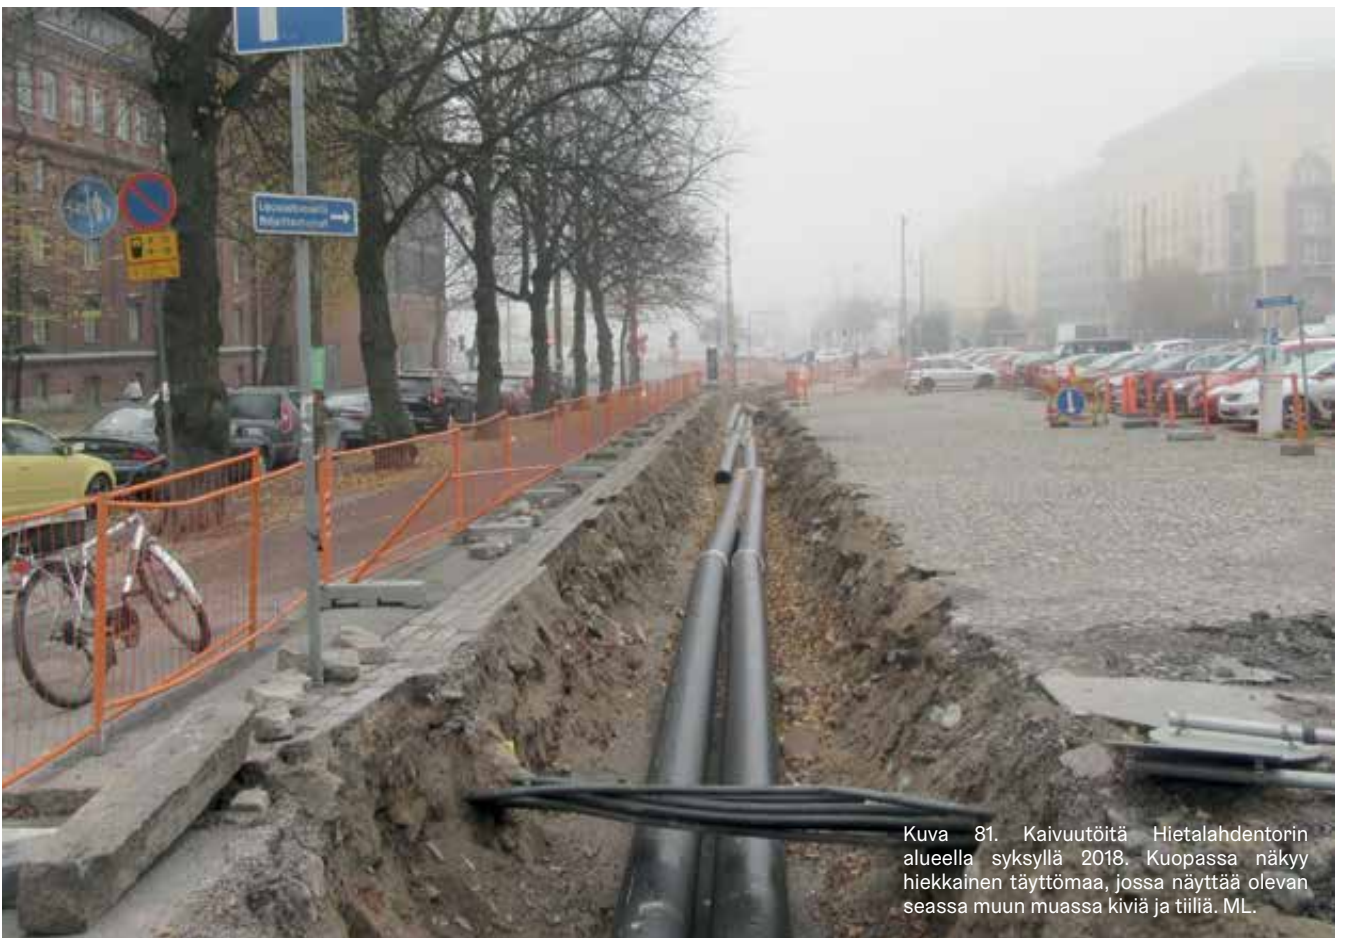
Kuva 81. Kaivuutöitä Hietalahdentorin alueella syksyllä 2018. Kuopassa näkyy hiekkainen täyttömaa, jossa näyttää olevan seassa muun muassa kiviä ja tiiliä. ML.

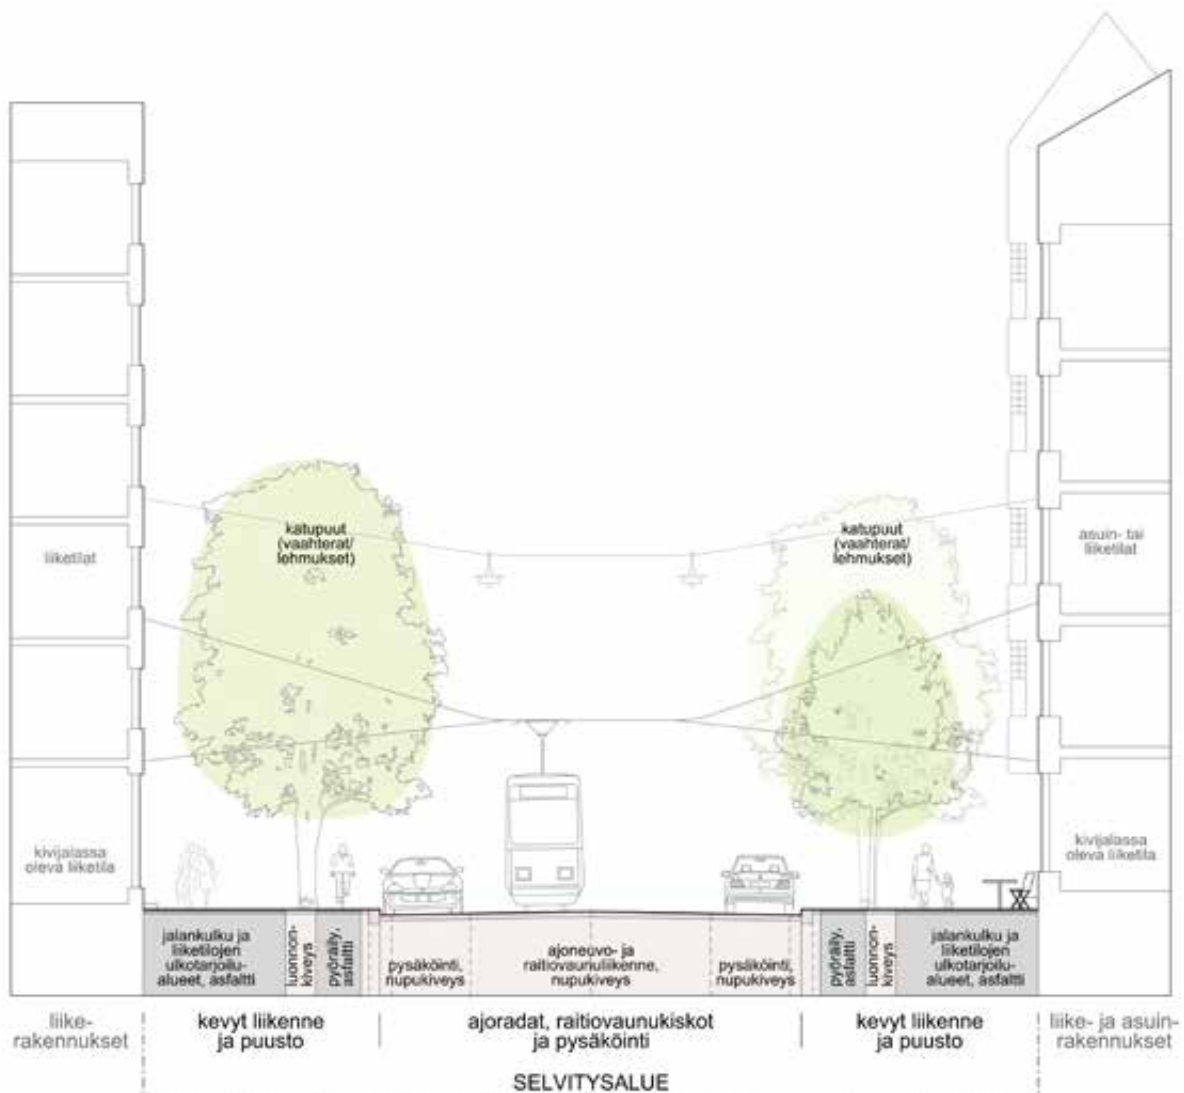
Kuva 90. Bulevardin nykytila, vuonna 2019. Osa vanhemmista kivirakenteisista asuin- ja liiketaloista on korvattu uudemmilla liikerakennuksilla. Kadulla ei ole säilynyt 1800-luvulla istutettuja vaahteroita. Katupuiden ikärakenne on vaihteleva,

ja kadulla kasvaa sekaisin vaahteraa ja lehmusta. Puiden ja ajoratojen väleihin on perustettu kapeat pyöräkaistat. Ajoradan ulommat kaistat ovat pysäköintikäytössä. Näkymä Oy.

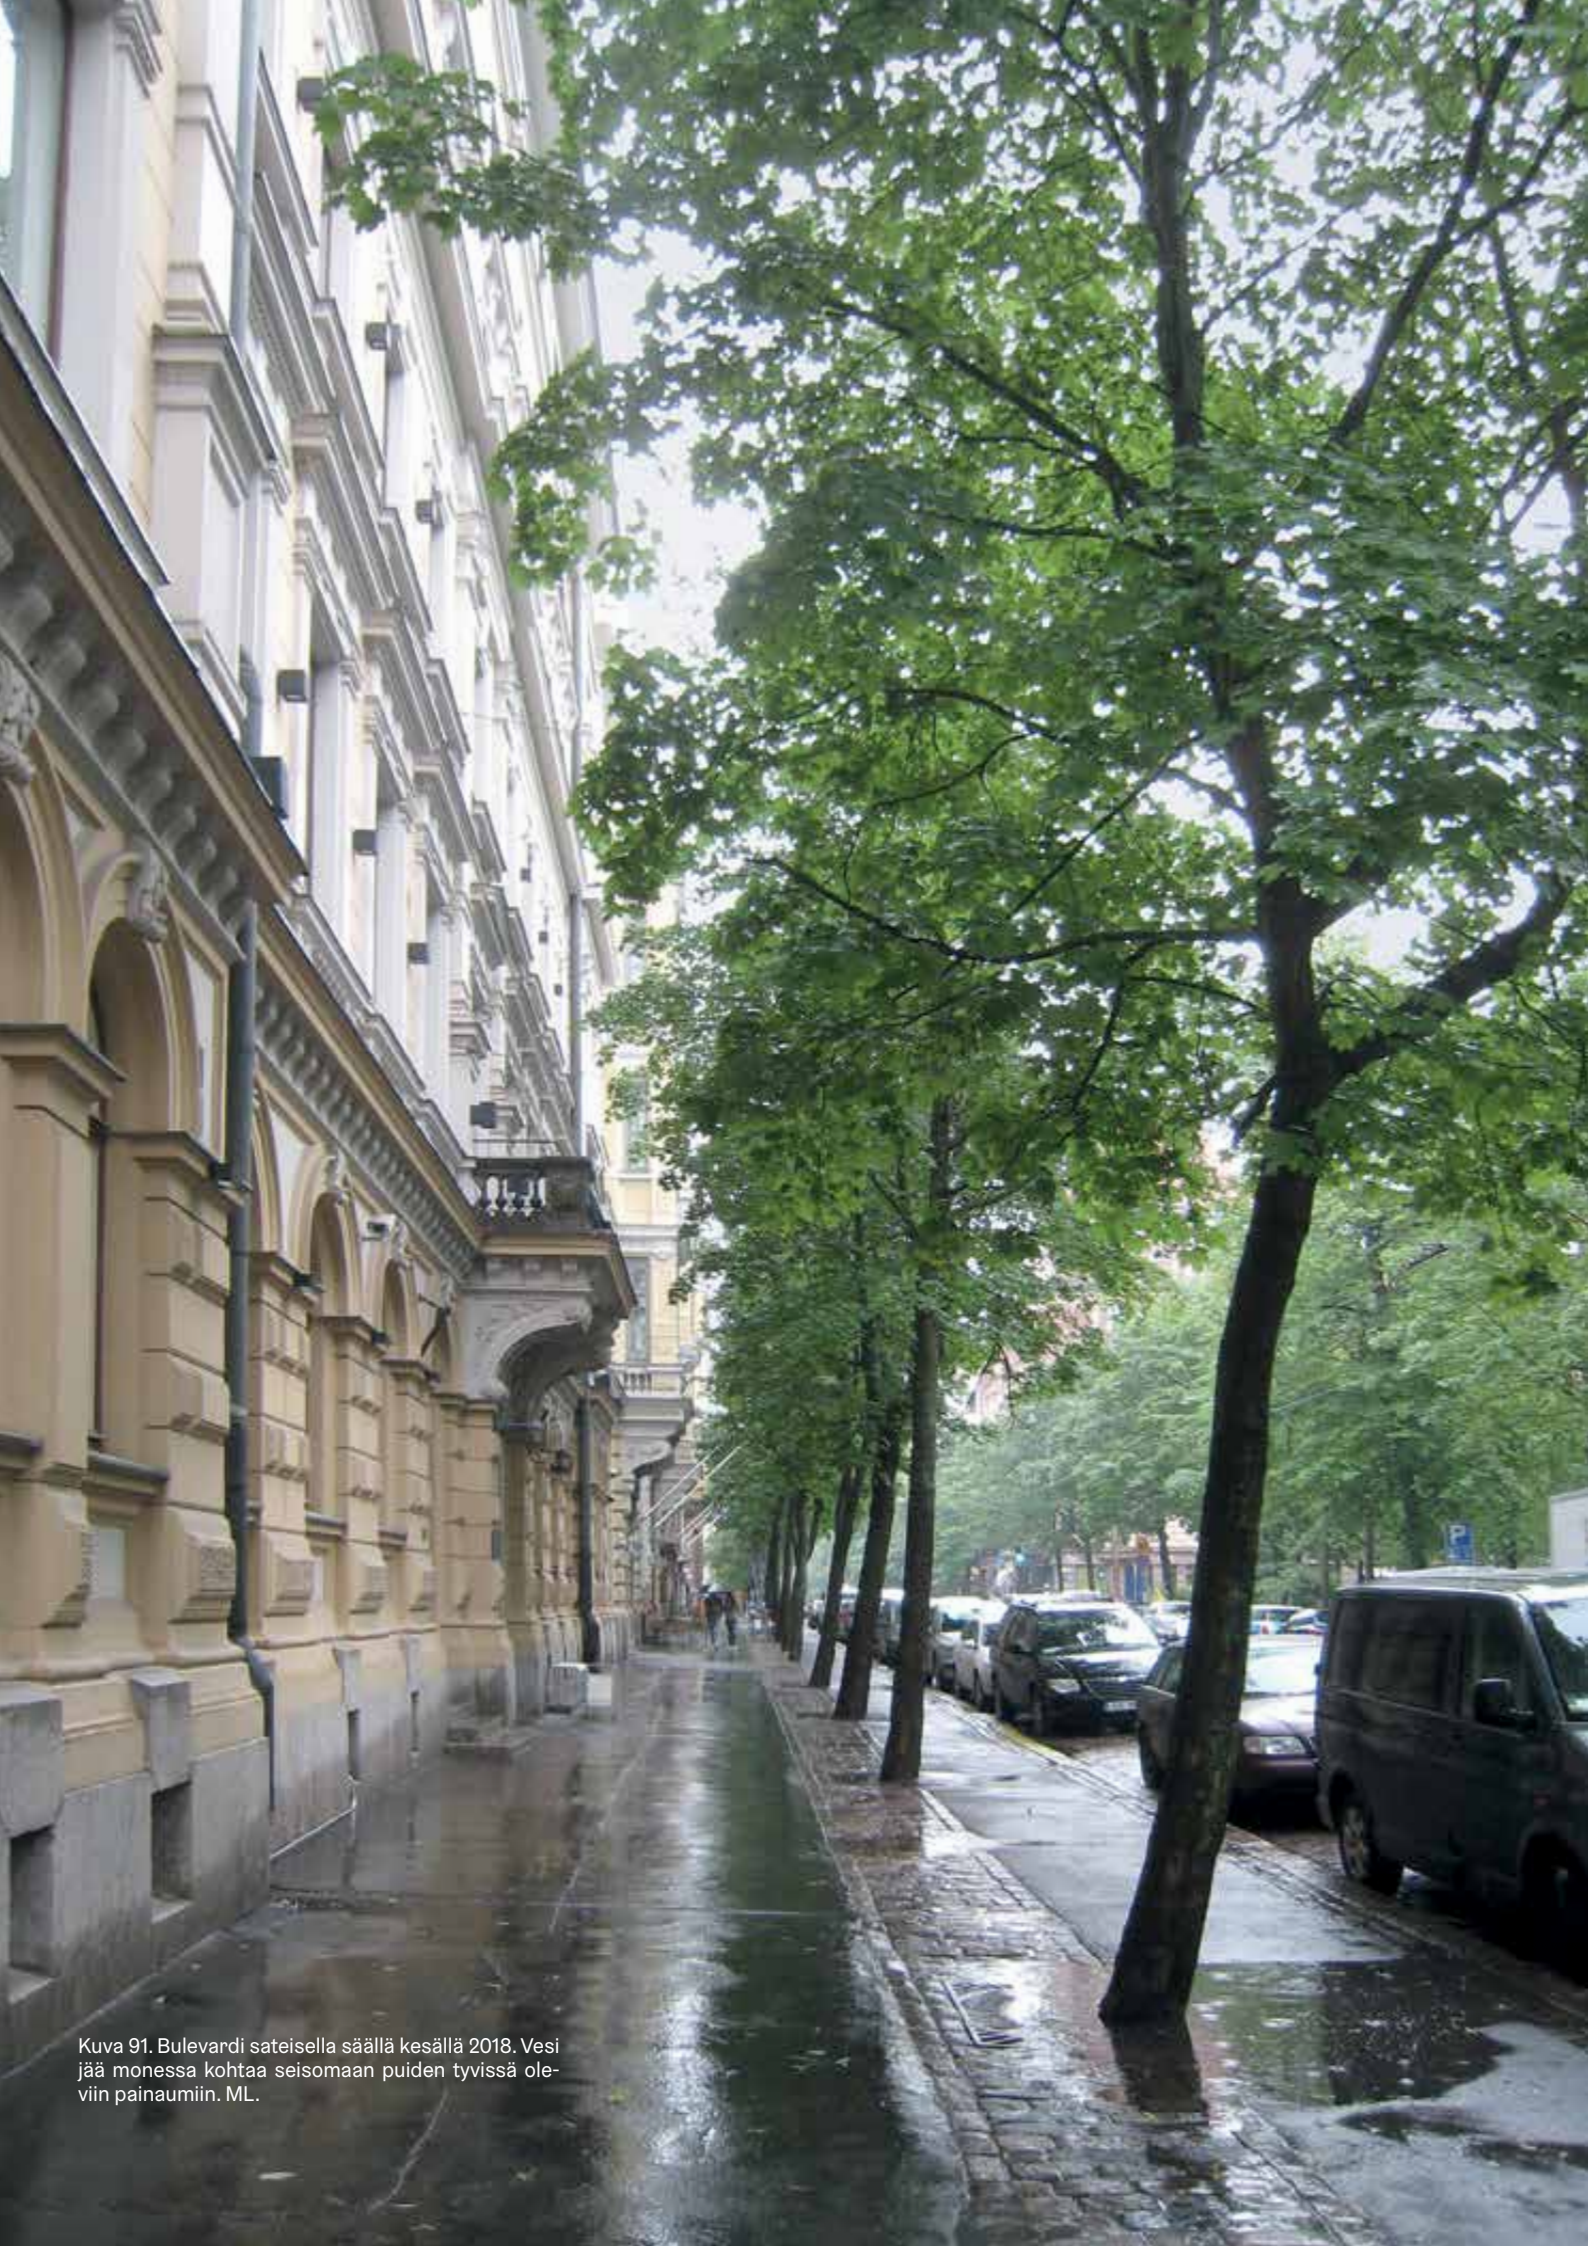
Kuva 91. Bulevardi sateisella säällä kesällä 2018. Vesi jää monessa kohtaa seisomaan puiden tyvissä oleviin painaumiin. ML.

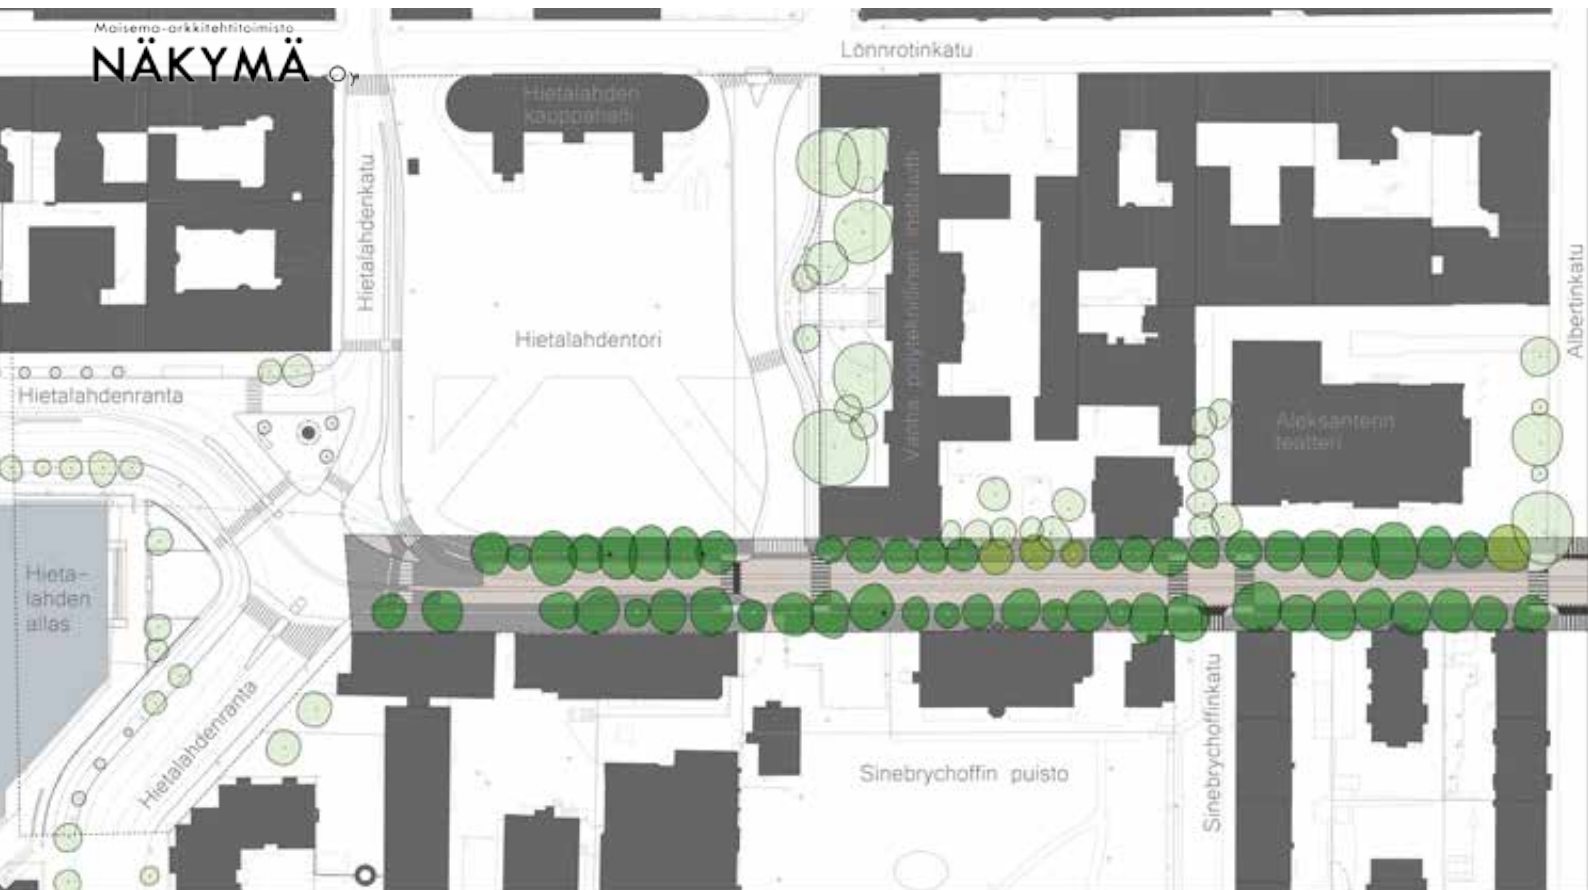
NYKYTILA, osa 1

Kuva 92. Nykytilan illustraatio perustuu maastoinventointeihin.

Aluekokonaisuus sijaitsee entisen Kluuvinlahden pohju-
kan alavien rinteiden ja Hietalahden välisellä ympäristöään
alavammalla alueella. Alue jää Kampin, Korkeavuoren ja
Sinebryhoffin alueen mäkien väliin sijoittuvalle loivaan
pitkänomaiseen laaksoon. Bulevardin korkein kohta on
Annankadun kulmassa, jossa maanpinta on 12.1 m meren-
pinnan yllä. Lounaiskulmastaan selvitysalue on matalimmil-
laan, 2.1 m korkeudessa. Koko aluekokonaisuuden korkein
kohta on Annankadun ja Lönnrotinkadun kulmassa, jossa
korkeus on 16.0 m. Vanha kirkkopuisto on itä-länsisuunnassa
melko kalteva, sillä se on lounaiskulmassaan n. 12.0 metrin
korkeudella ja luoteiskulmassaan n. 16.0 m. Puiston pinta
laskee länsilaidallaan 130 metrin matkalla 4 m verran. Hie-
talahdenaltaan reunalla oleva tasanne on korossa 1.7 m ja
aluekokoaisuuden matalin kohta.

Bulevardin puurivit erottuvat kaupunkikuvassa suoria katu-
linjoja pitkin kaukaakin. Puut tekevät Bulevardista tunnis-
tettavan, eräänlaisen maamerkin, kivisten kaupunginosien
toisistaan rajaavana puistokatuna. Se on poikkileikkauksel-
taan puistokaduksi suhteellisen kapea – seinästä seinään
ainoastaan n. 23,5 m leveä – ja luo siksi monine eri liiken-
nemuotoineen intiimin tunnelman. Kadulla on koko 900 m
pituudellaan raitiovaunu-, bussi-, pyörä- sekä jalankulkuli-
kennettä.

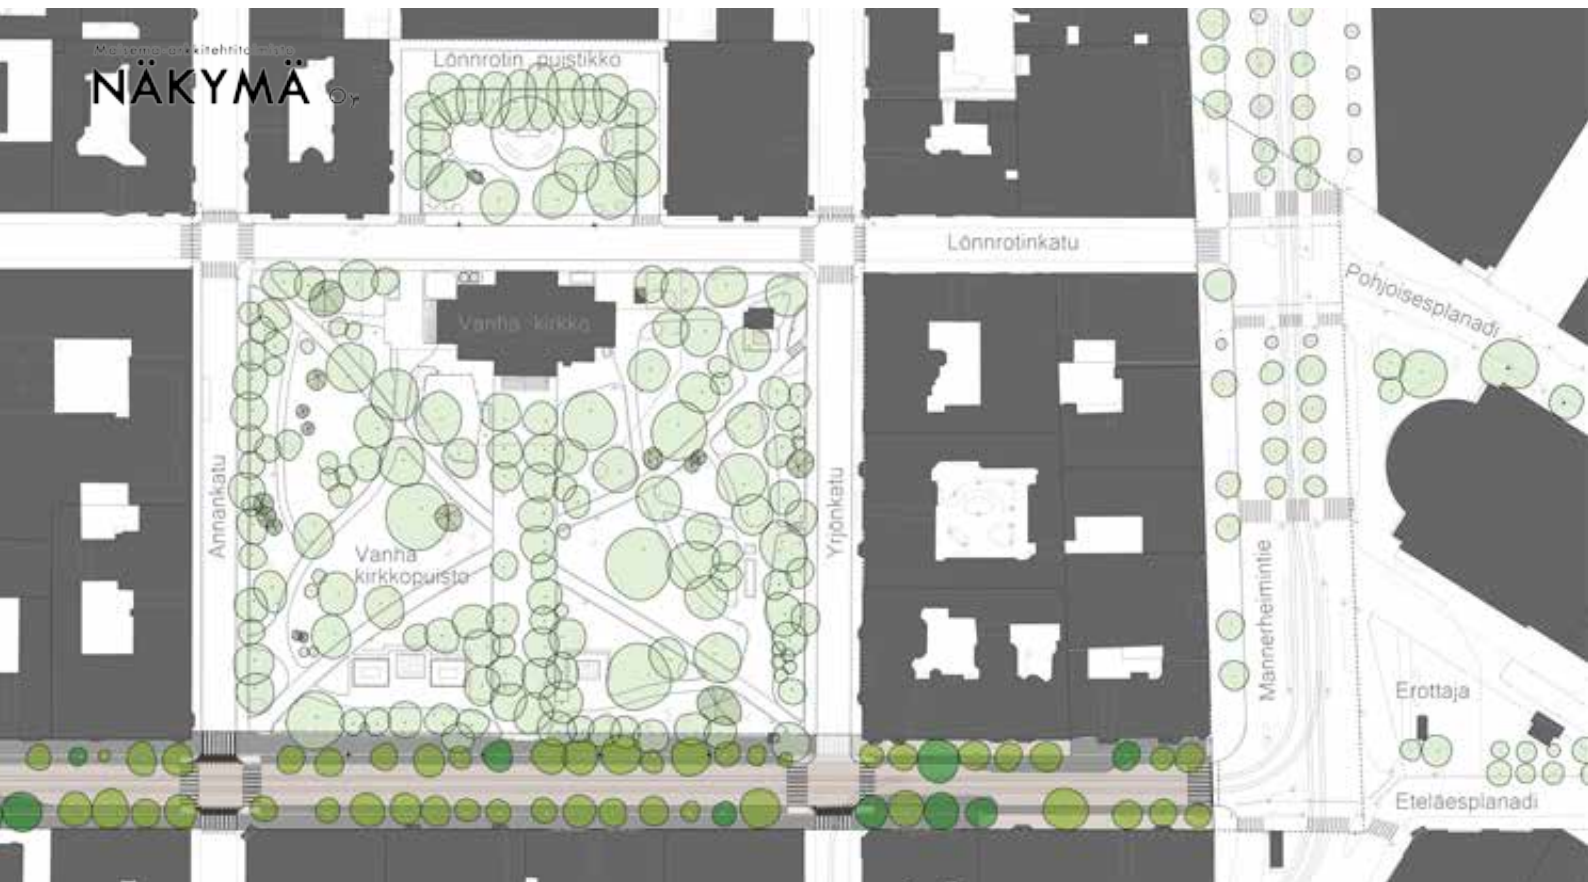
NYKYTILA, osa 3

Kuva 94. Nykytilan illustraatio perustuu maastoinventointeihin.

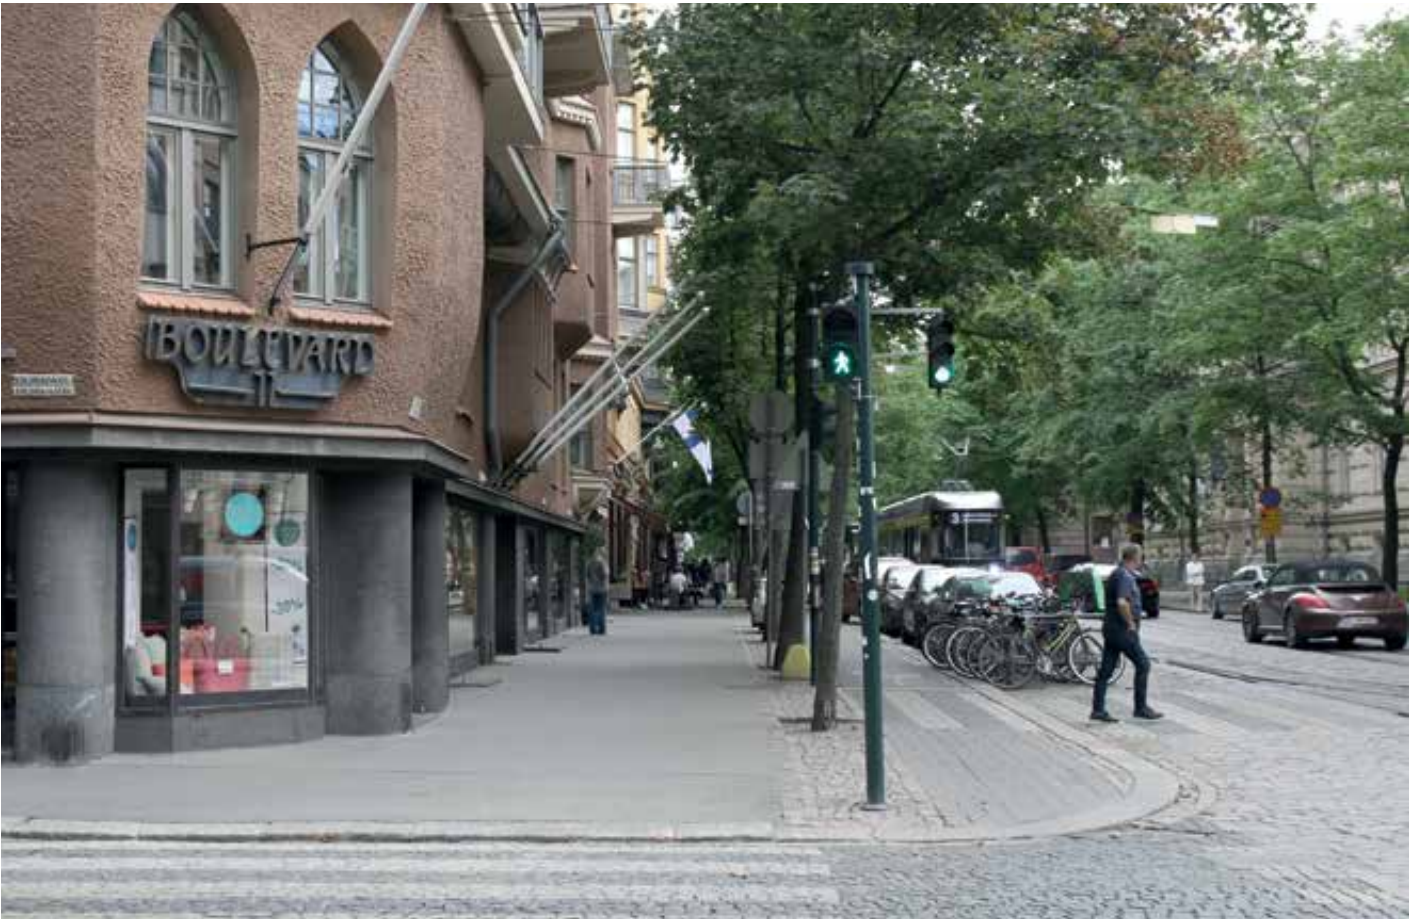
Kuva 95, yllä. Katunäkymä Bulevardin jalkakäytävää pitkin Fredrikinkadun risteyskohdalta itään. Jalkakäytävä ja pyörätie ovat asfalttipintaisia ja niiden välissä on nupu- tai noppakivetty luonnonkivikaistale. Ajourata

on päällystetty nupukivillä ja suojatiet mustilla ja valkoisilla noppakivillä. Pyöräteiden kohdalla olevat suojatiet ovat betonikiveä. Takana näkyy katualueella oleva ulkotarjoilualue. LP 2018.

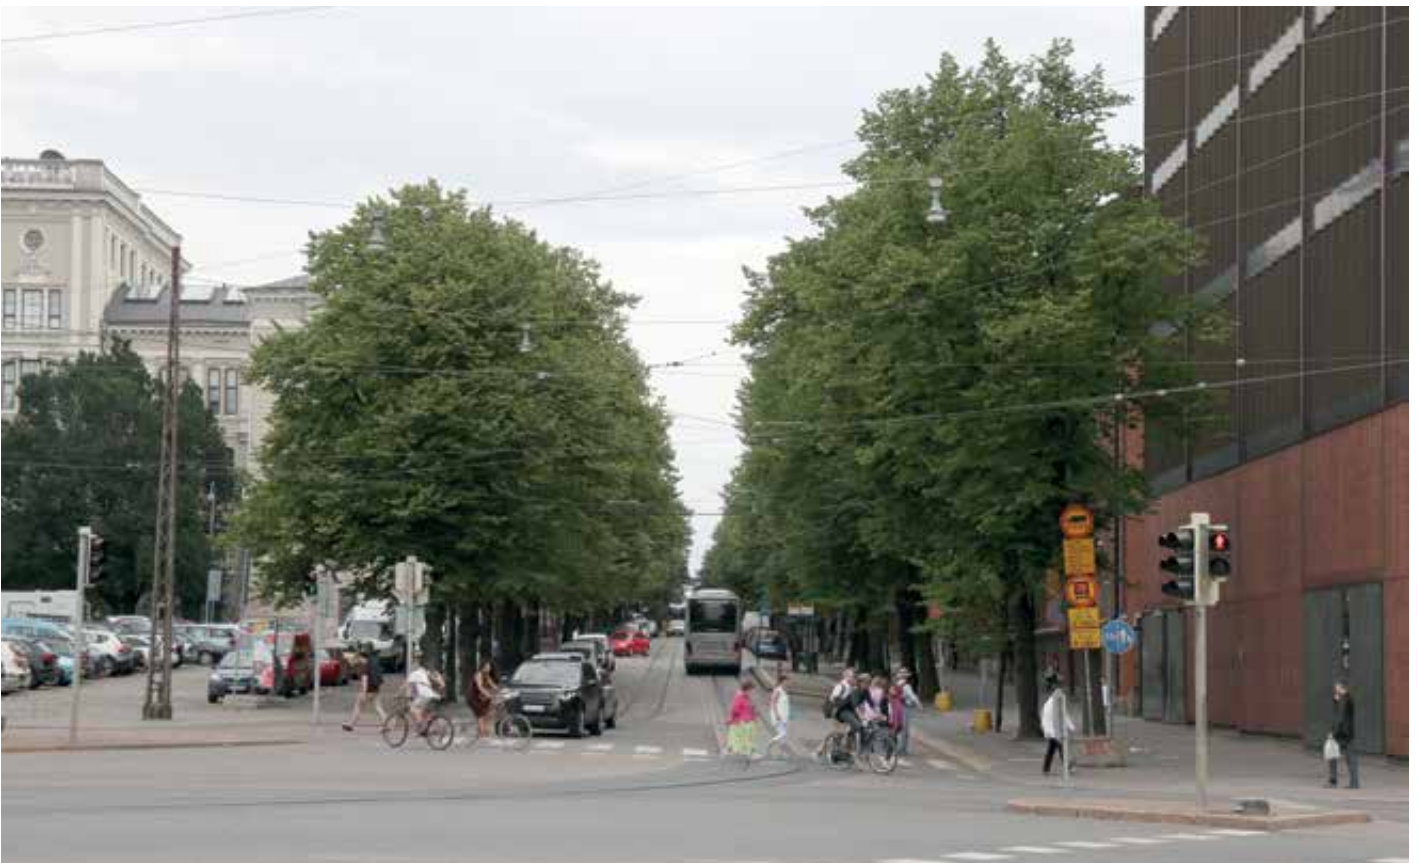
Kuva 96. Bulevardin länsipään lehmusrivit ovat suhteellisen yhtenäiset. Hietalahdenranta on Bulevardin päädyn kohdalla asfalttipintainen. Vasemmalla näkyvällä Hietalahdentorilla on pysäköintiä. LP.

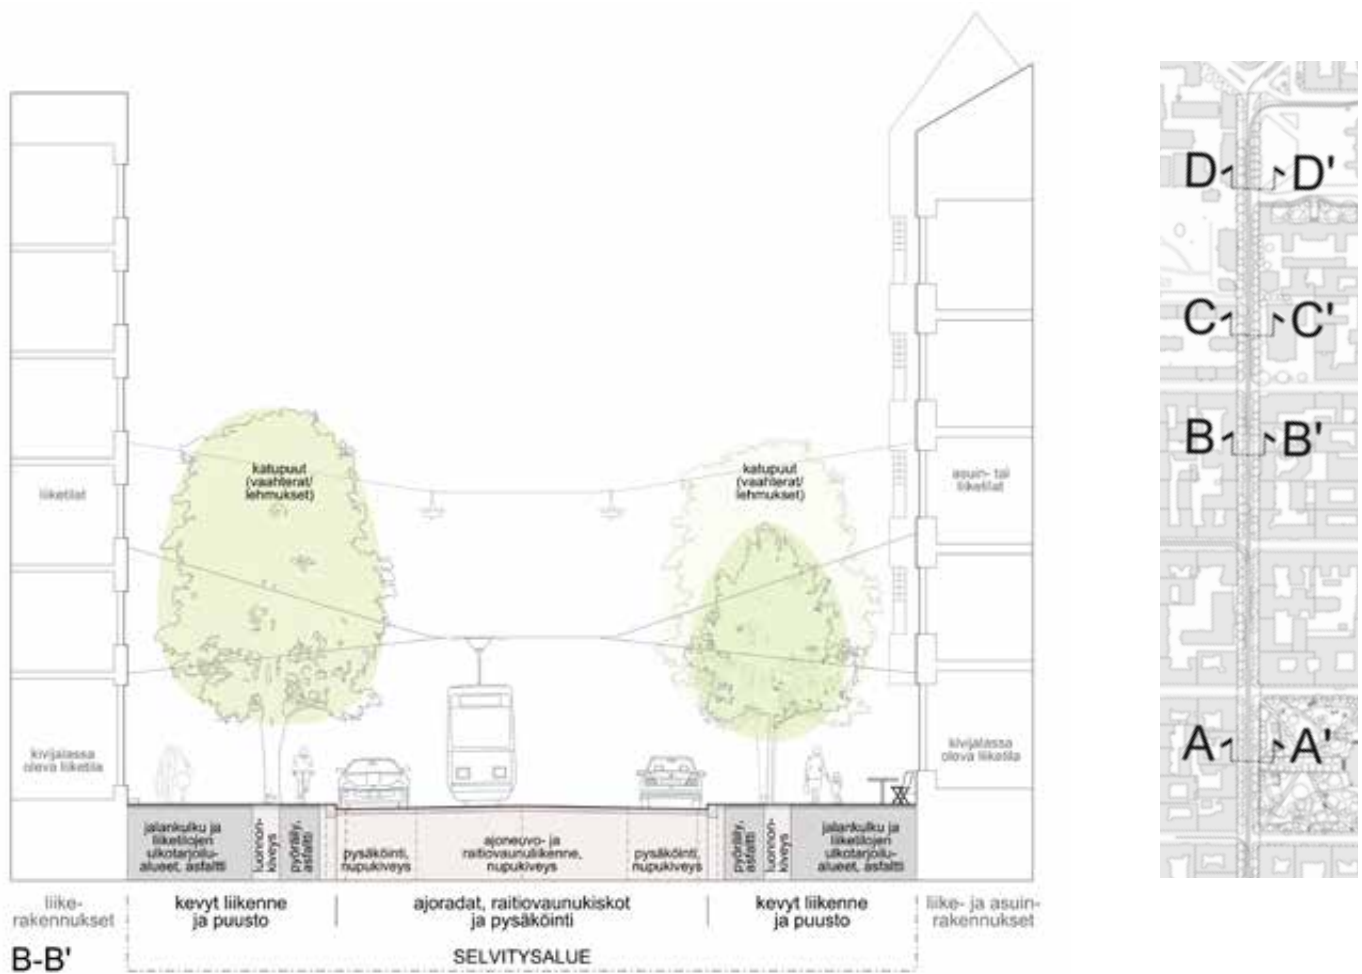
Kuva 98. Poikkileikkaus Bulevardin nykytilanteesta kadun keskiosan tienoilta. Näkömä Oy.

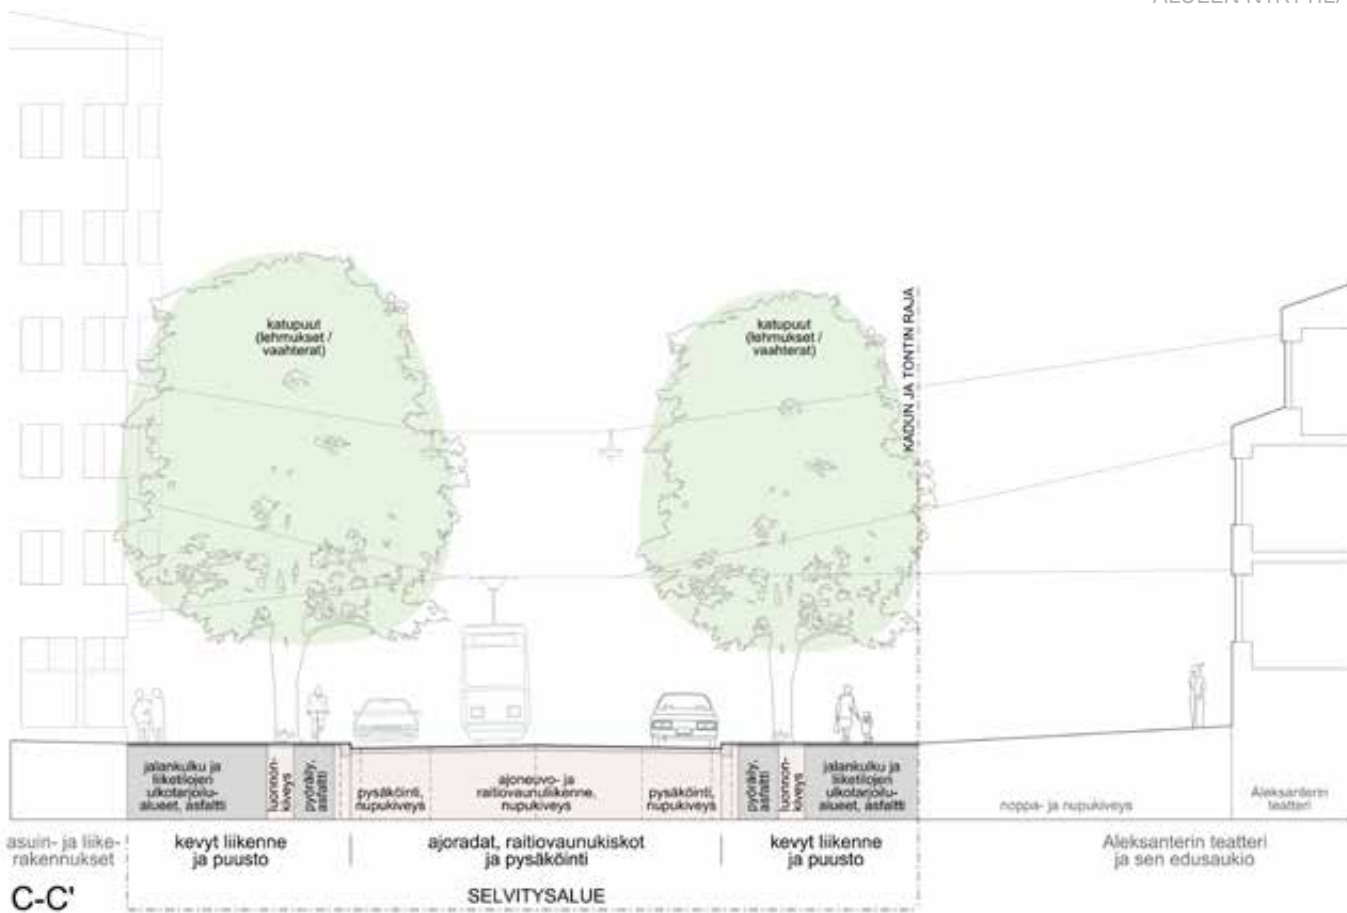
Kuva 99. Poikkileikkaus Bulevardin nykytilanteesta Aleksanterin teatterin kohdalta. Bulevardia länsiosassa rajaava avokorttelirakenne tekee katutilasta väljemmän oloisen kuin kadun keski- ja itäosan tiiviisti rakennettujen umpikorttelien kohdalla. Näkymä Oy.

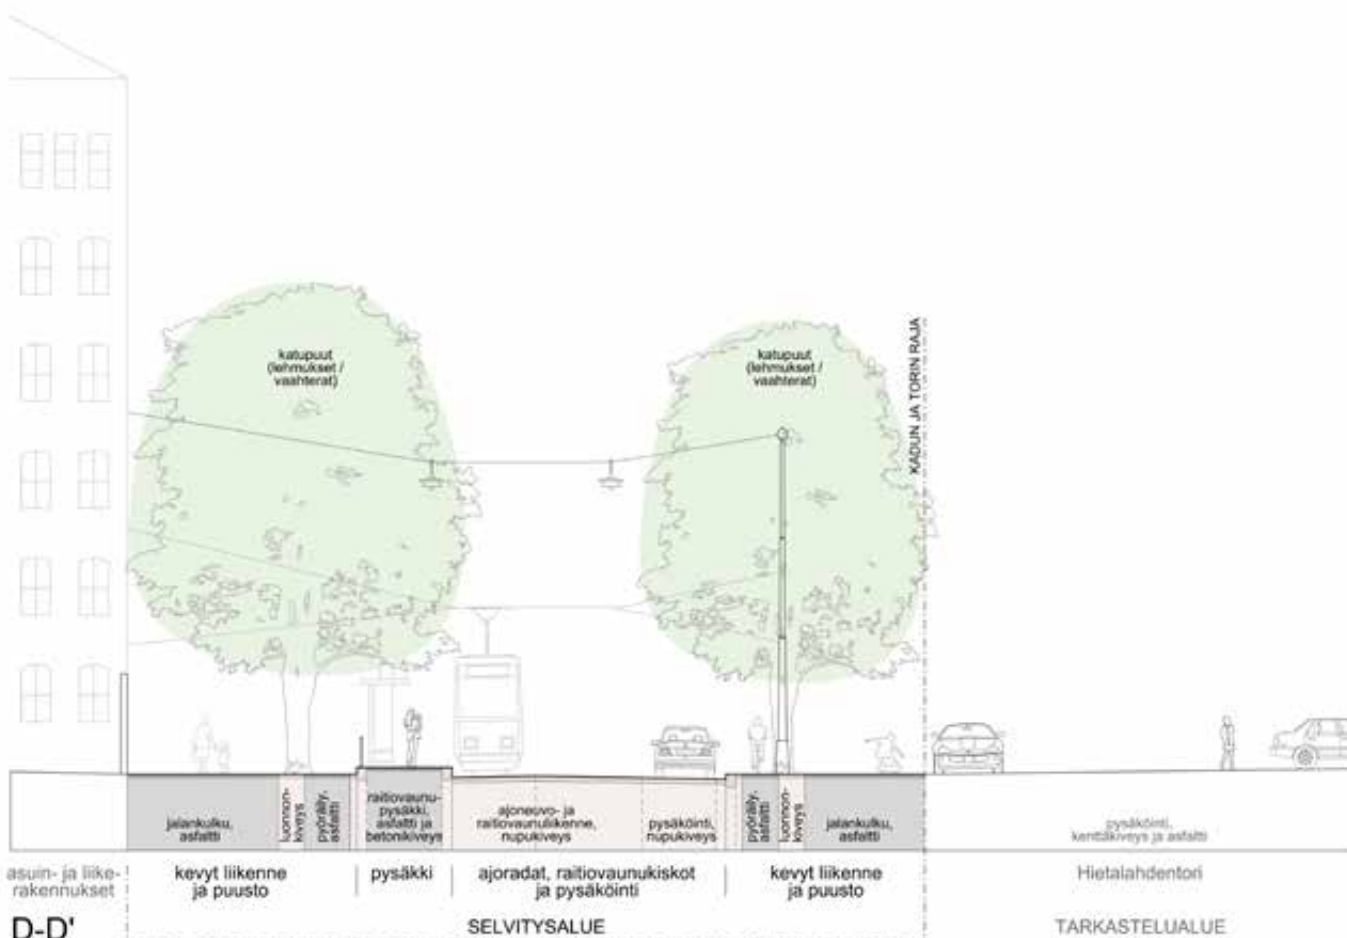
Kuva 100. Poikkileikkaus Bulevardin nykytilanteesta Hietalahdentorin kohdalta. Leikkauksessa vasemmalla näkyy ennen alueella sijainneen panniolaueen muuri ja rakennuskantaa. Näkymä Oy.

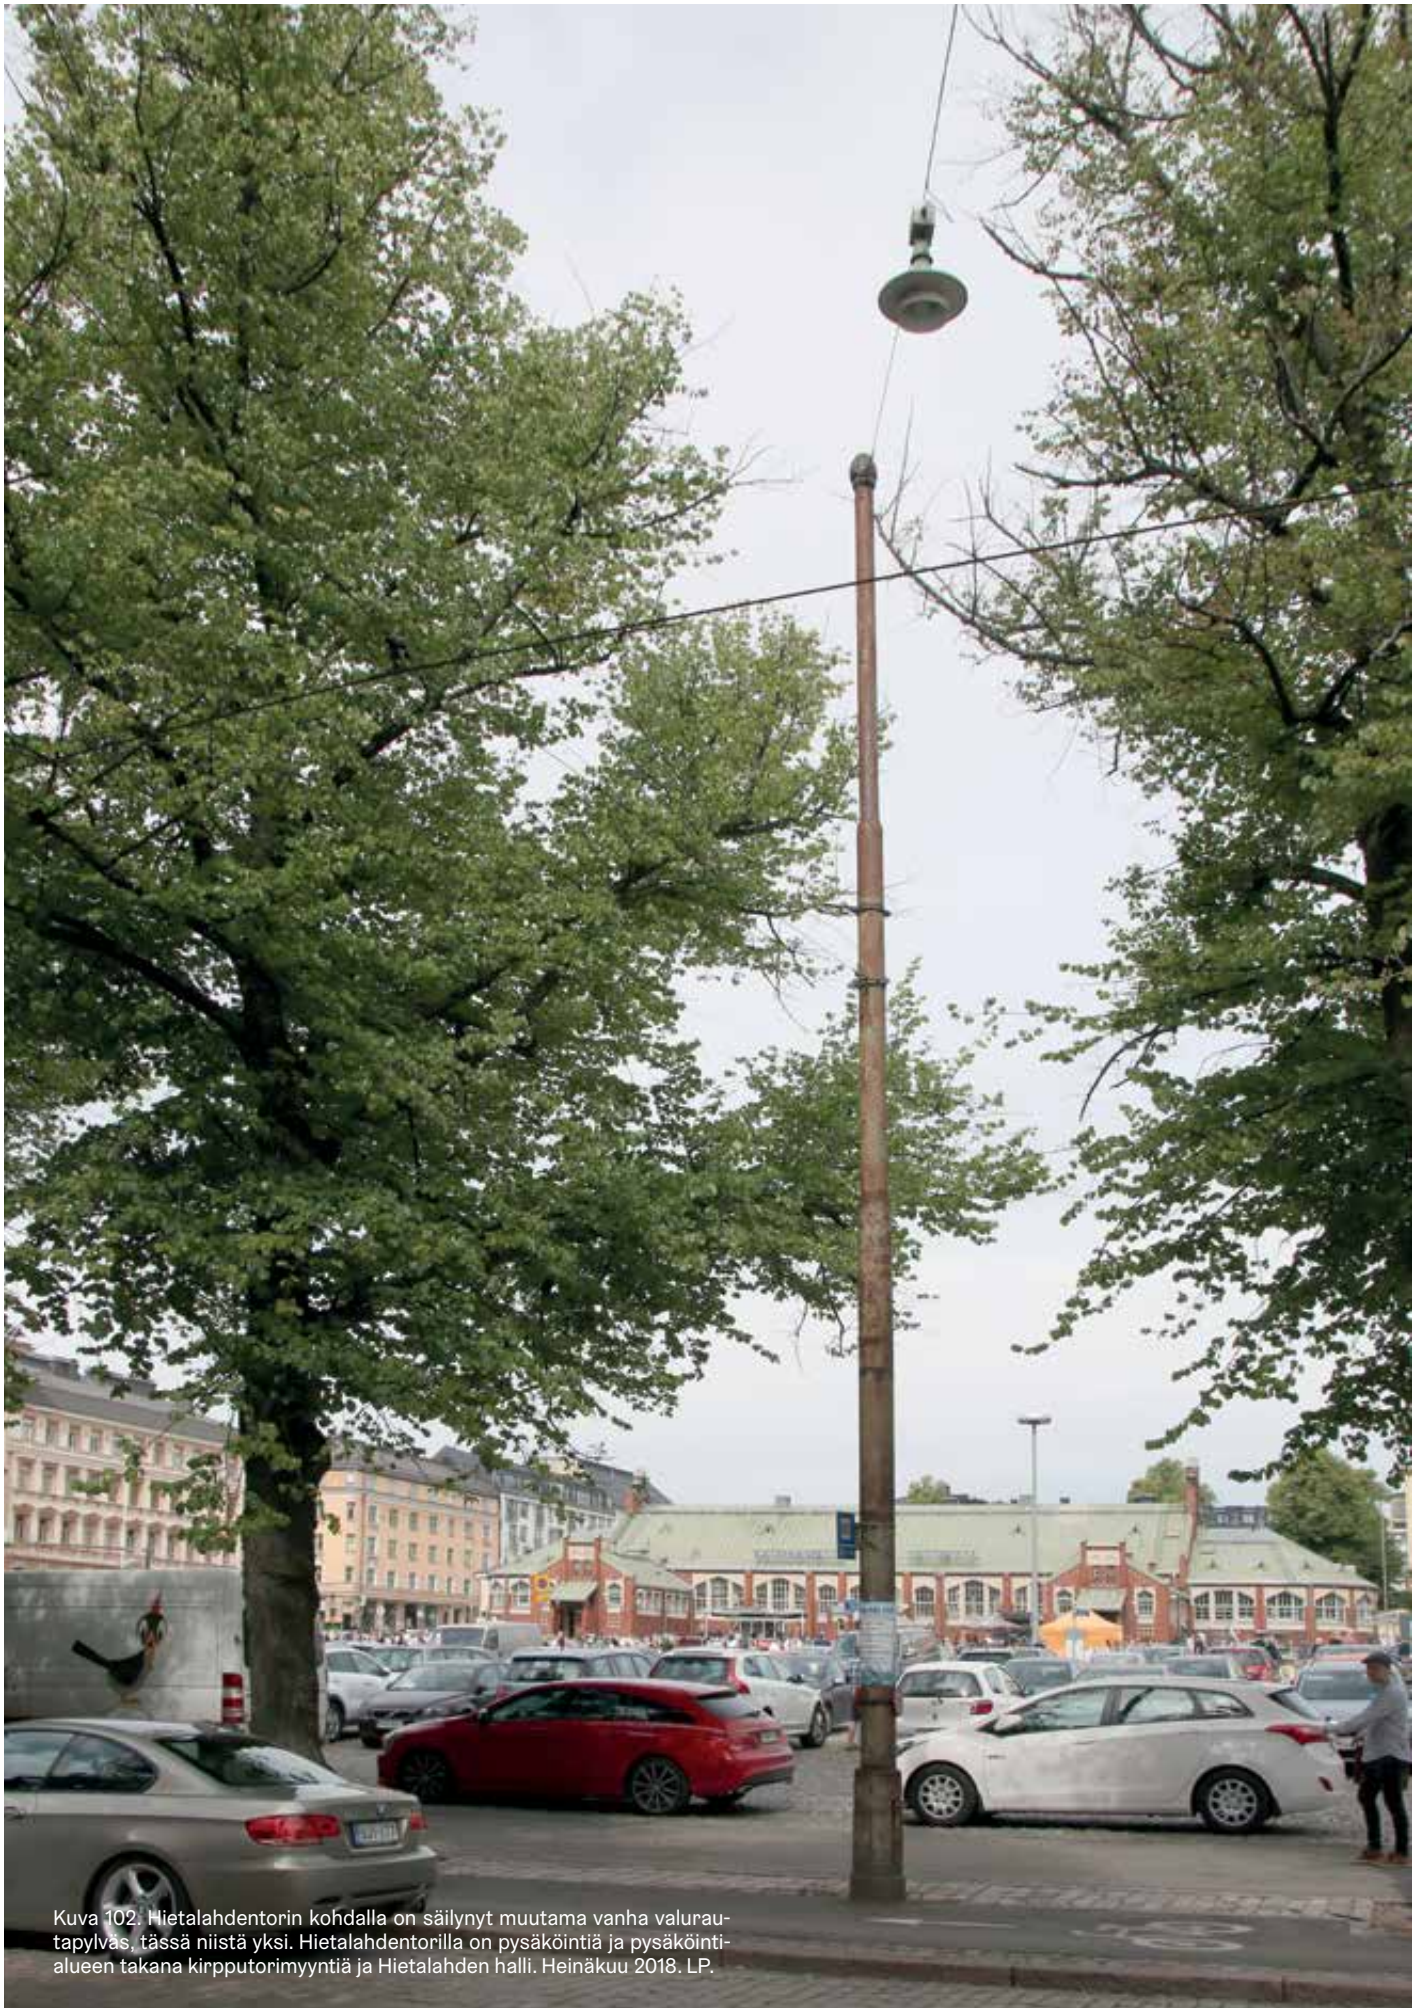
Kuva 102: Hietalahdentorin kohdalla on säilynyt muutama vanha valurautapylväs, tässä niistä yksi. Hietalahdentorilla on pysäköintiä ja pysäköinti-alueen takana kirpputorimyyntiä ja Hietalahden halli. Heinäkuu 2018. LP.

Bulevardi on valaistu vaijerista riippuvin valaisimin. Valaisinten vaijerit on kiinnitetty rakennusten julkisivuihin. Vanhan kirkkopuiston ja Hietalahdentorin kohdilla ne on kiinnitetty valurautaisiin pylväisiin. Näitä vanhoja pylväitä on säilynyt selvitysalueella yhteensä 6 kpl; kaksi Hietalahdentorin reunalla, yksi Sinebrychoffin entistä tehdasaluetta reunustavan muurin edustalla ja neljä Vanhan kirkkopuiston kohdalla. Näiden yllä mainittujen lisäksi Lönnrotin puistikon etelälaidassa on kaksi pylvästä.

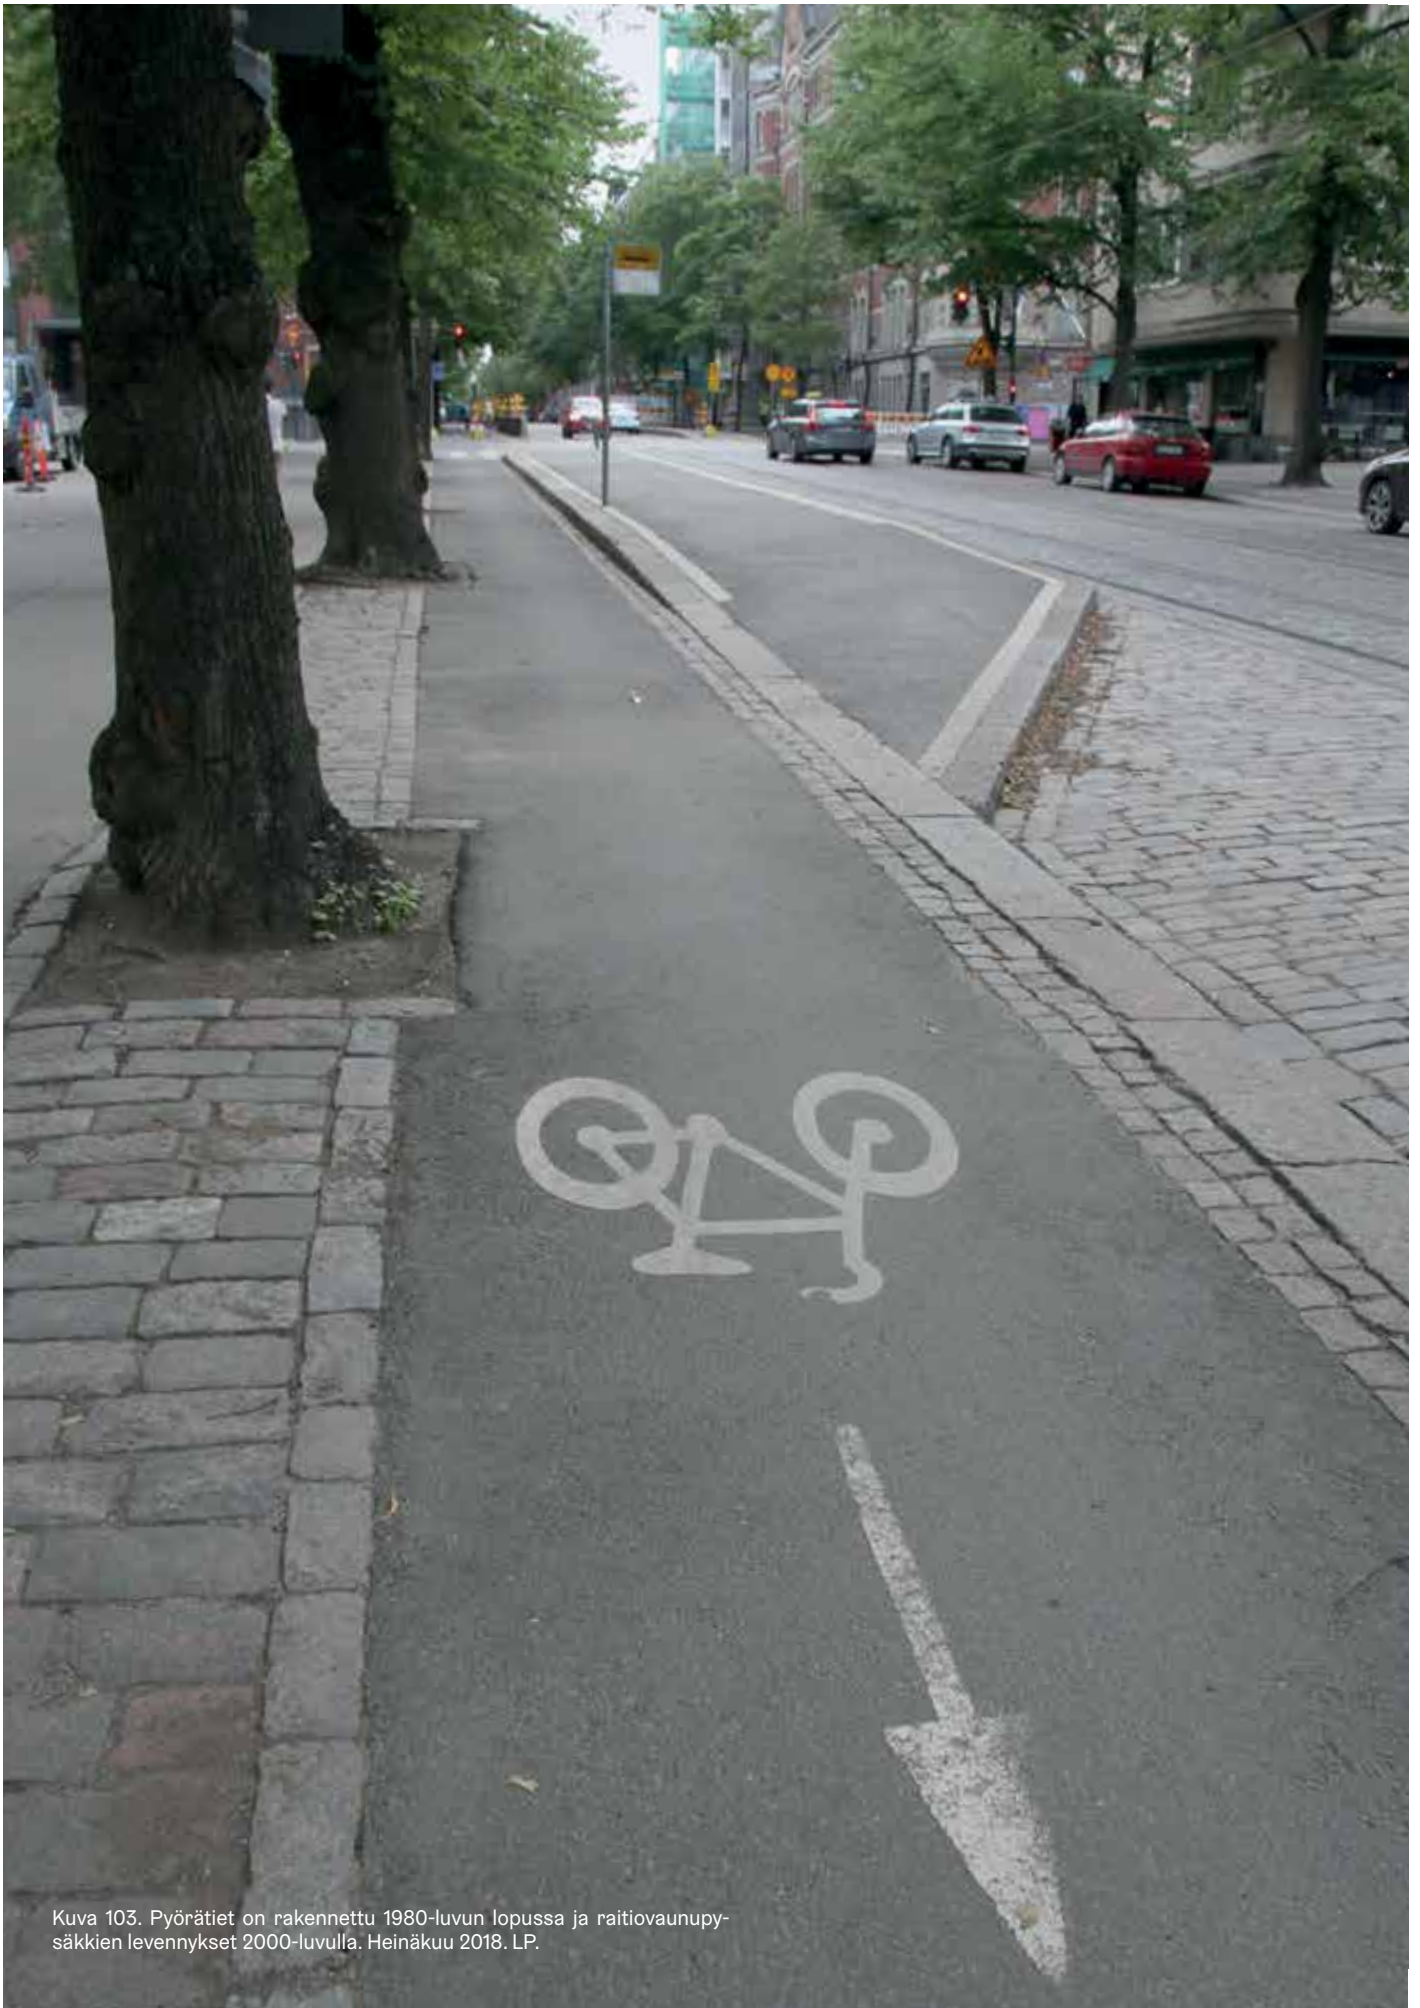
Kuva 103. Pyörätiet on rakennettu 1980-luvun lopussa ja raitiovaunupy-
sökkien levennykset 2000-luvulla. Heinäkuu 2018. LP.
