Bulevardi

Ympäristöhistoriallinen selvitys
ja kehittämissuosituksset

Kaupunkiympäristön julkaisuja 2019:10

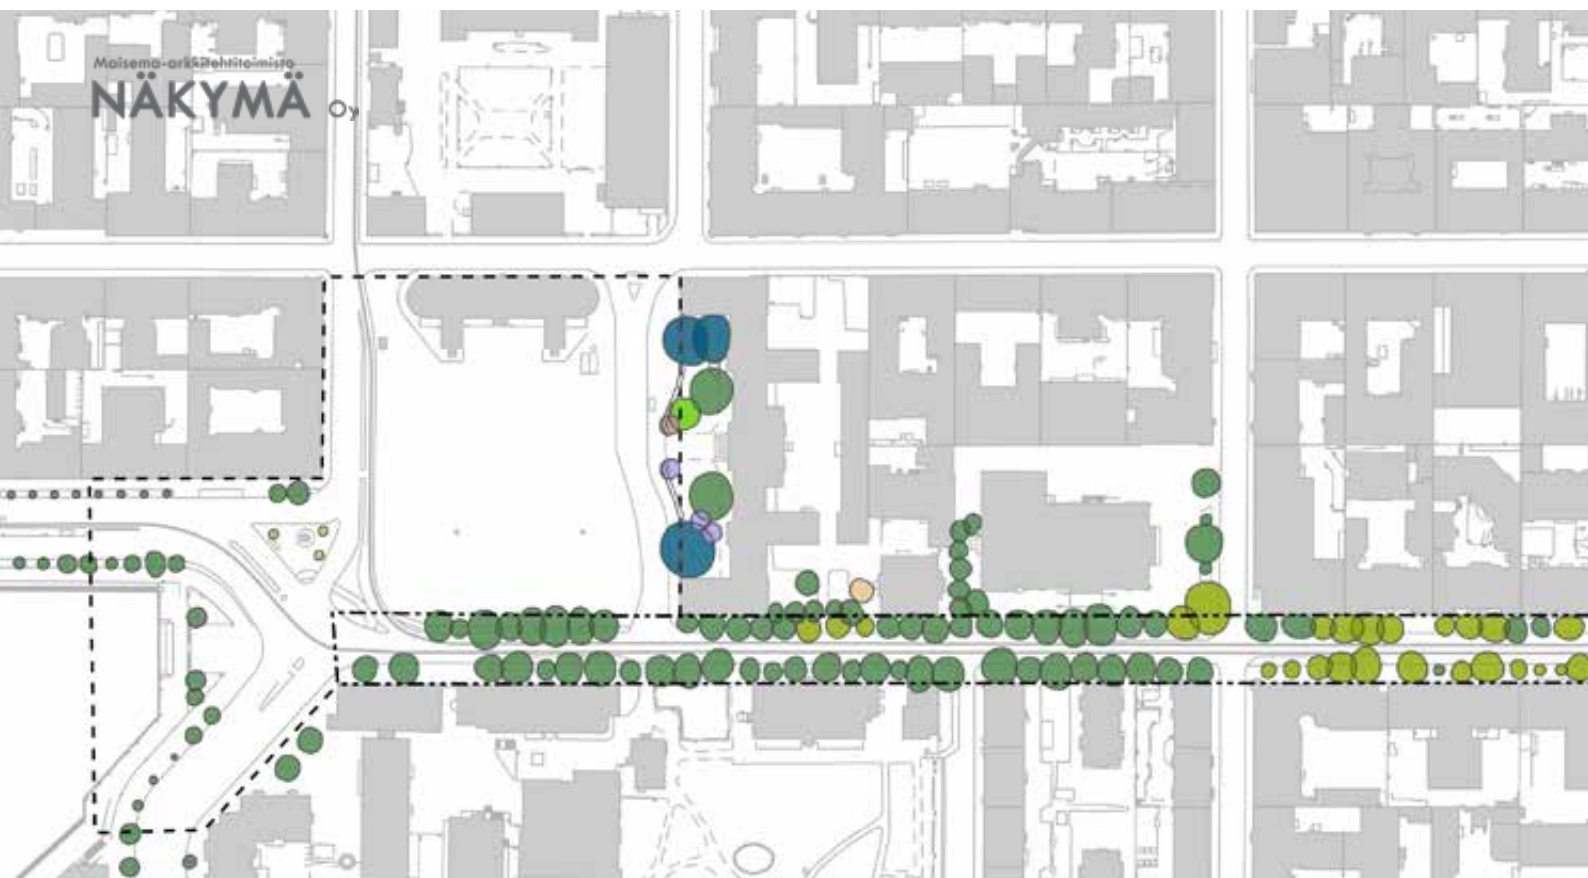
PUUSTO

Kuva 104. Bulevardiakselin puusto ja puulajit.
Tiedot perustuvat maastohavaintoihin.

Bulevardin puuston ikärakenne on vaihteleva. Kadun isokokoisimmat puut ovat yksittäisiä lehmuksia, kuten Yrjönkadun kulmassa oleva paksurunkoinen puu ja Aleksanterin teatterin edustalla oleva vanha lehmus. Muuten Bulevardin itäosassa olevat katupuut ovat kyseisiä vanhoja lehmuksia huomattavasti nuorempia vaahteroita. Mannerheimintieltä Albertinkadun risteykseen asti vaahteroitten seassa on ainoastaan yksittäisiä lehmuksia, joiden joukossa on myös muutama vastaistutettu lehmuksen taimi.

Bulevardin länsiosan puusto on yhtenäisempää, joskin myös se suhteellisen eri-ikäkarakenteista. Länsiosassa puusto on lähinnä lehmusta, jotka todennäköisesti on istutettu jaksoittain ja täydennetty myöhemmin. Aleksanterin teatterin kulmassa on lehmusten joukossa muutama vaahtera, kuten myös entisen Polyteknisen instituutin tontin takapihan edustalla olevat kolme vaahteraa.

Vanhoissa valokuvissa näkyvistä suurikokoisista vaahteroista ei ole tähän päivään säilynyt yksikään. Alueen vanhimmat vaahterat lienevät Aleksanterin teatterin edustalla olevat kaksi vaahteraa. Ne ovat arviolta peräisin 1970- tai 1980-luvulta¹¹⁹.

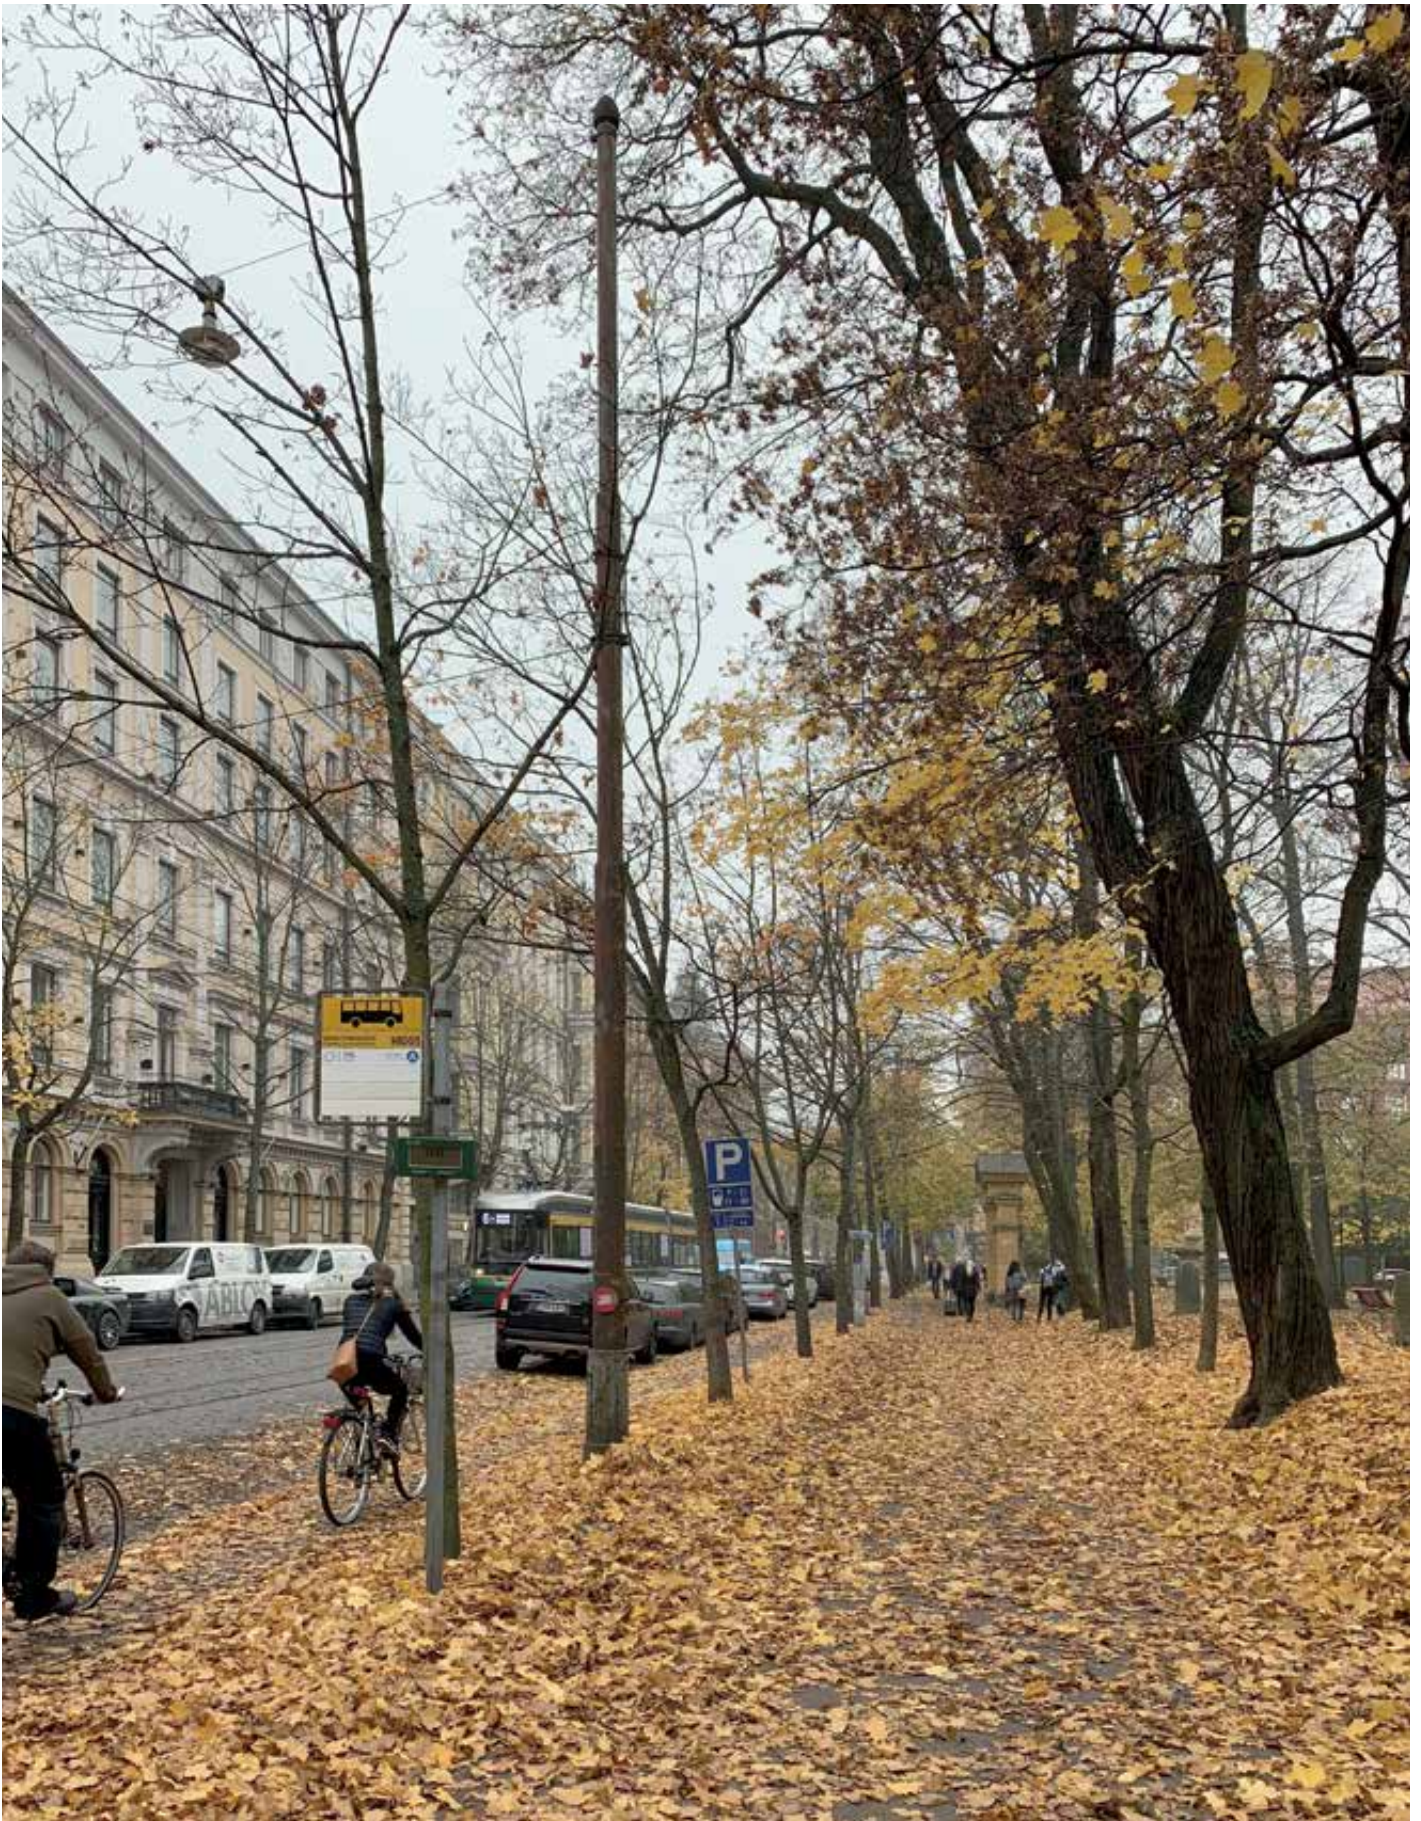
Kuva 110. Bulevardin jalkakäytävä ja pyörätie Vanhan kirkkopuiston kohdalla syksyllä 2018. Aita on poistettu ja jalkakäytävää on levennetty niin, että puistonportti näyttää olevan jalkakäytävän puolella. ML.

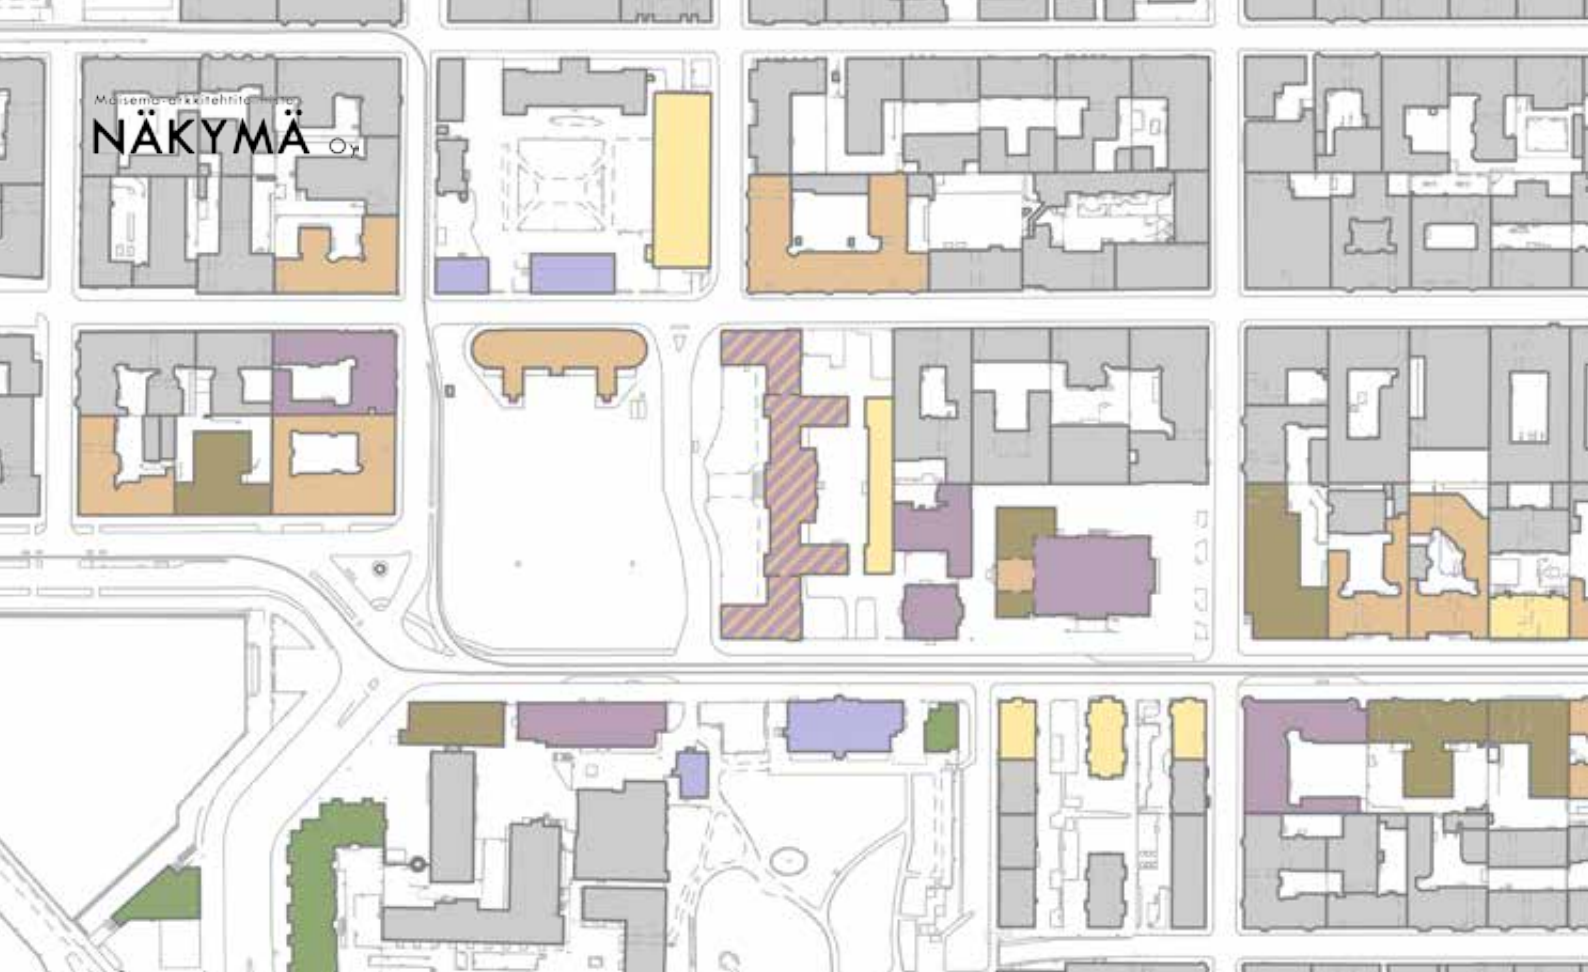
RAKENNUKSEN TAI SEN OSAN RAKENTAMISAJANKOHTA

Kuva 111. Rakennusten tiedot perustuvat Internet-lähteisiin, eivät rakennushistorialliseen selvitykseen.

Aluekokonaisuutta reunustava rakennuskanta koostuu monen eri aikakauden rakentamisesta. Itäpäässään Bulevardia ja Vanhaa kirkkopuistoa reunustaa melko yhtenäinen 1800-luvun lopun ja 1900-luvun alun rakennuskanta, joka koostuu pankki-, toimisto- ja yleishöydellisistä rakennuksista. Alueella on osittain myös asumista. Mannerheimintien puolella osa liikerakennuksista on uudempaa perua.

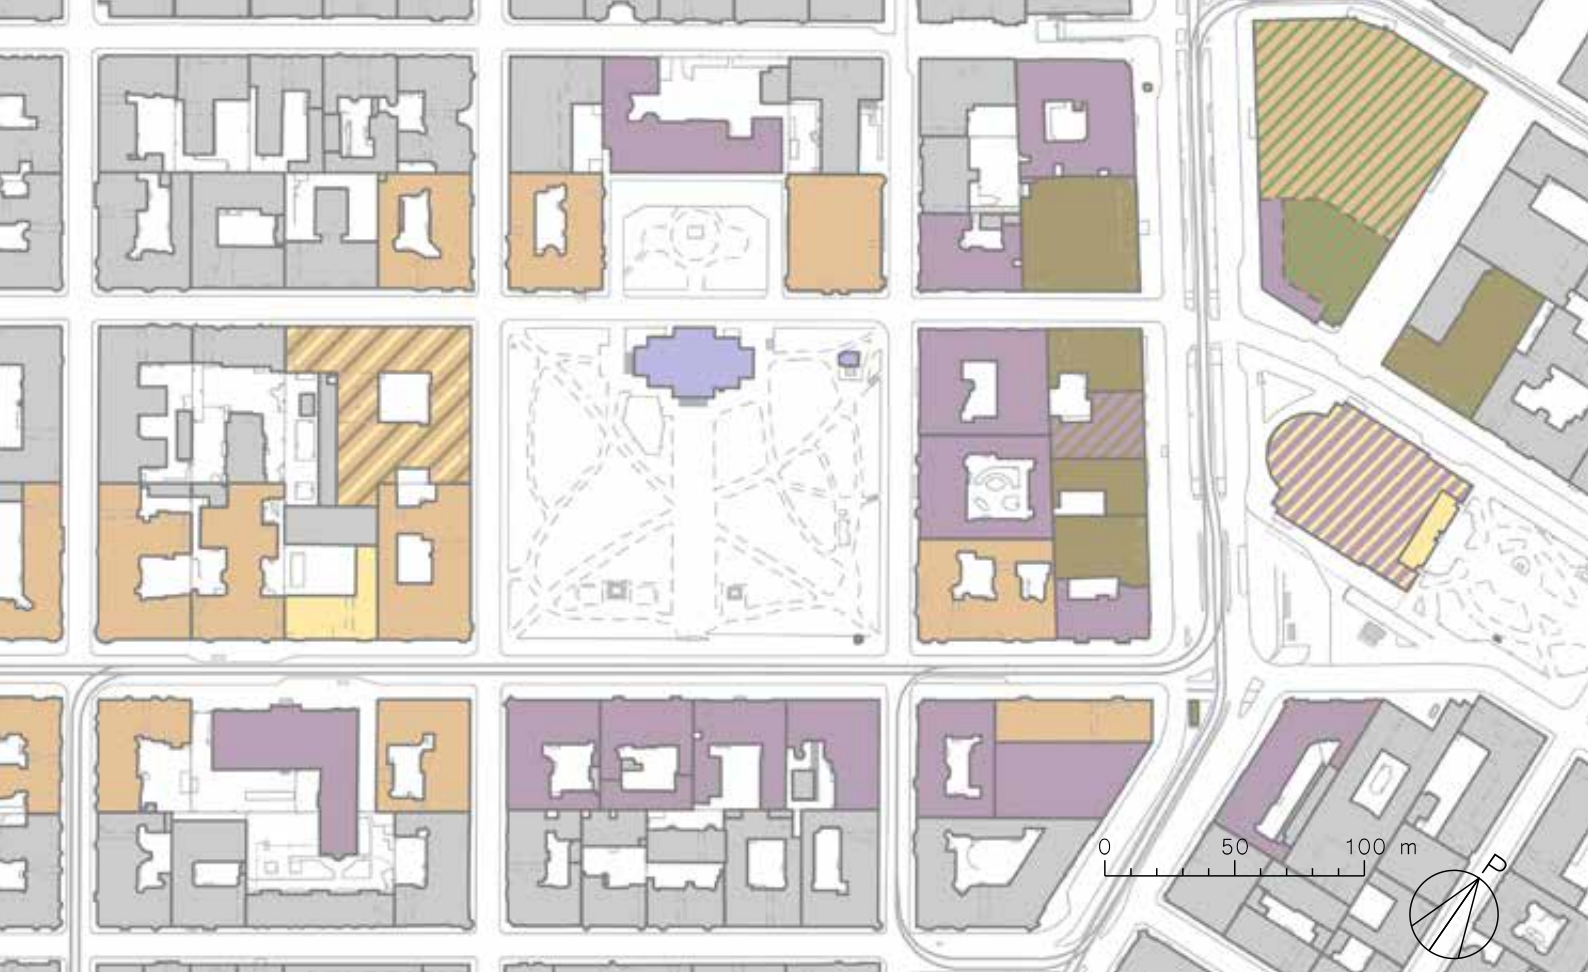
KATUA ETELÄÄN RAJAAVA JULKISIVULINJA

Kuva 113. Rakennusten korkeudet ja julkisivujen värit perustuvat maastohavaintoihin.

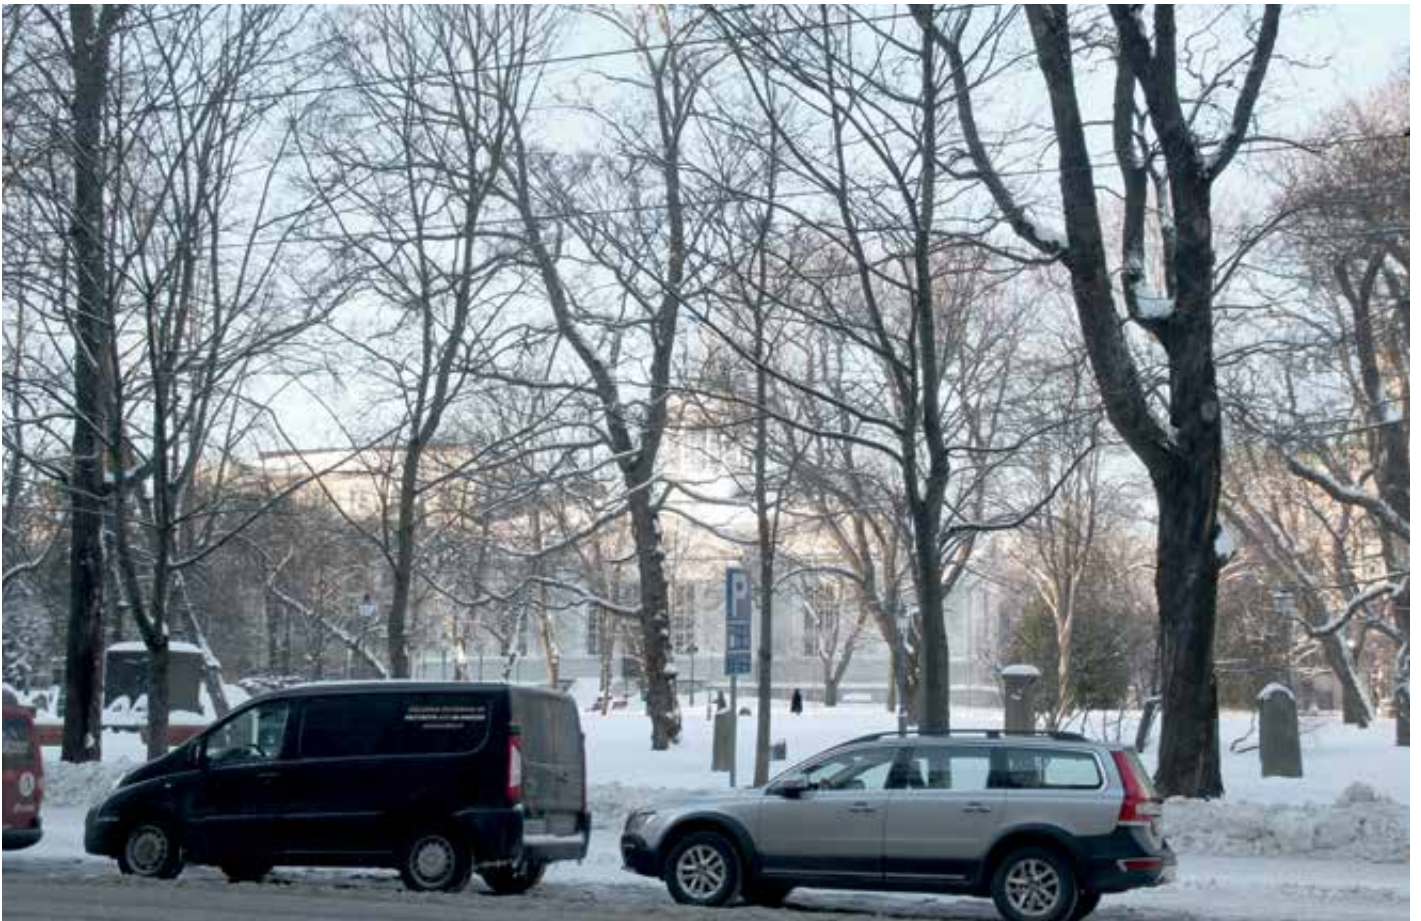
Kuva 115, alla. Vanhan kirkkopiiston puusto on vuosien kuluessa kasvanut suureksi. Vanha kirkko pilkottaa puiden väleistä lehdeettömään vuodenaikaan. Vanhassa kirkkopiistossa ollut lauta-aita on poistettu. Bulevardin varrelle pysäköidyt autot peittävät näkymää puistoa kohti. LP 2019.

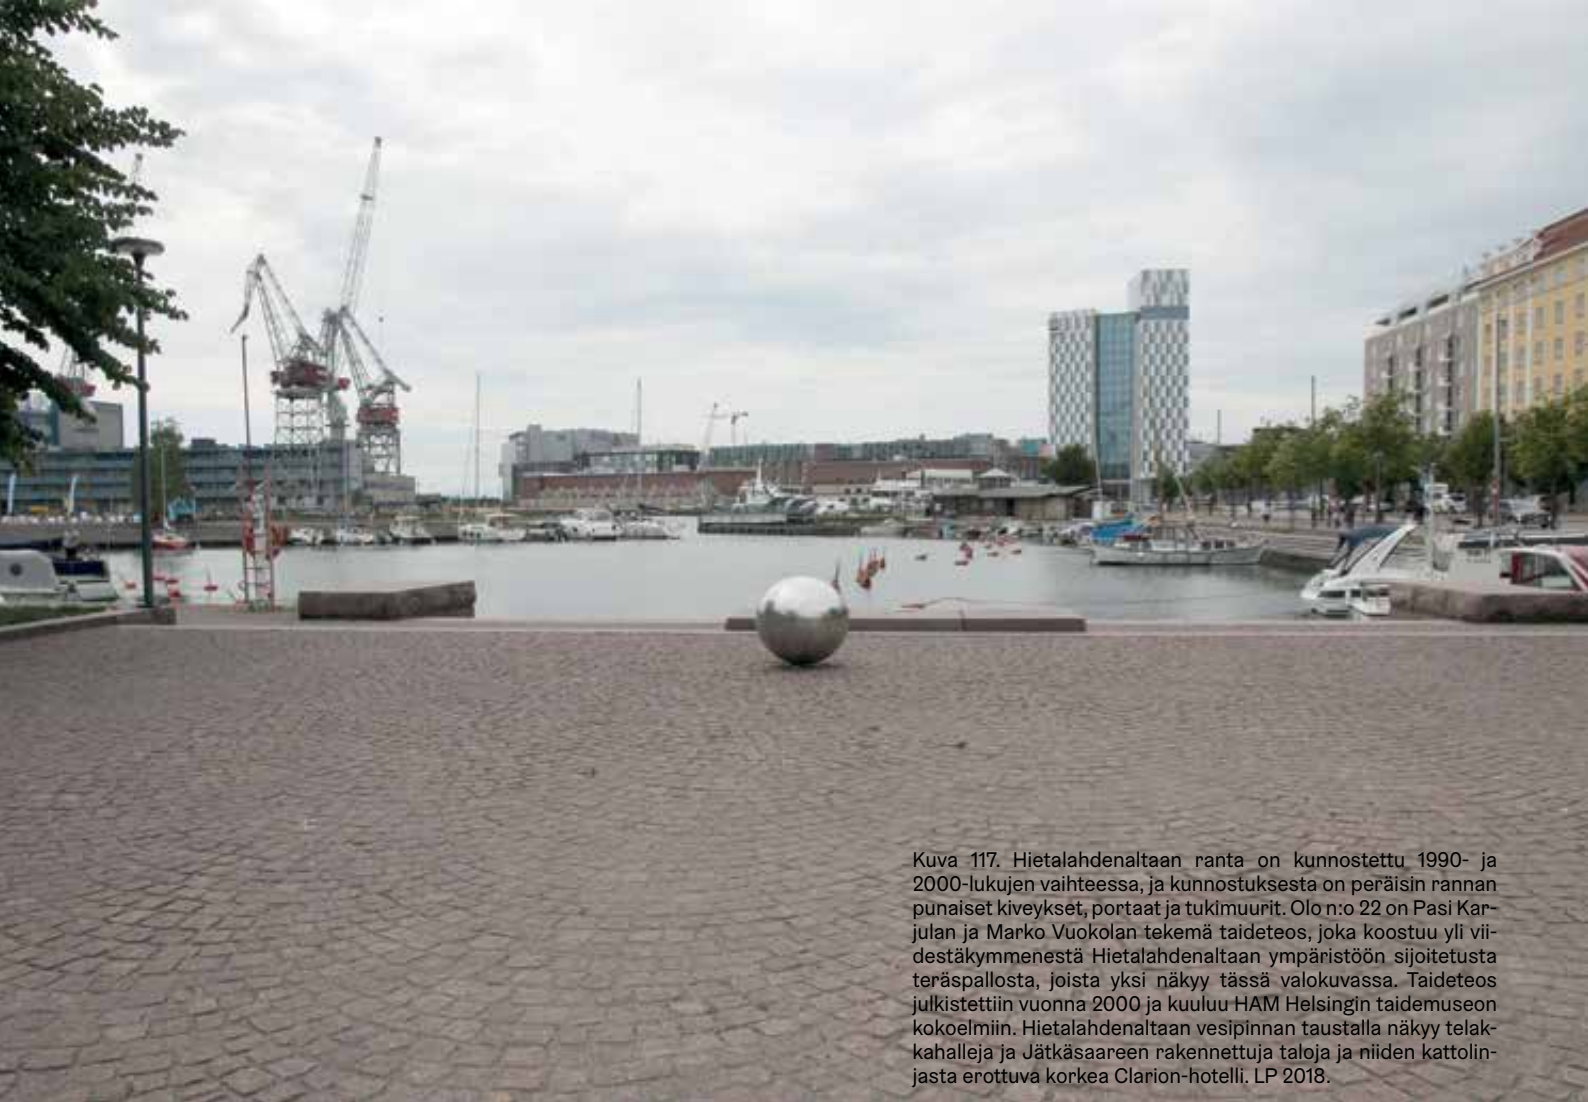
Kuva 117. Hietalahdenaltaan ranta on kunnostettu 1990- ja 2000-lukujen vaihteessa, ja kunnostuksesta on peräisin rannan punaiset kiveykset, portaat ja tukimuurit. Olo n:o 22 on Pasi Karjulan ja Marko Vuokolan tekemä taideteos, joka koostuu yli viidestäkymmenestä Hietalahdenaltaan ympäristöön sijoitetusta teräspallosta, joista yksi näkyy tässä valokuvassa. Taideteos julkistettiin vuonna 2000 ja kuuluu HAM Helsingin taidemuseon kokoelmiin. Hietalahdenaltaan vesipinnan taustalla näkyy telakkahalleja ja Jätkäsaareen rakennettuja taloja ja niiden kattolinjasta erottuva korkea Clarion-hotelli. LP 2018.

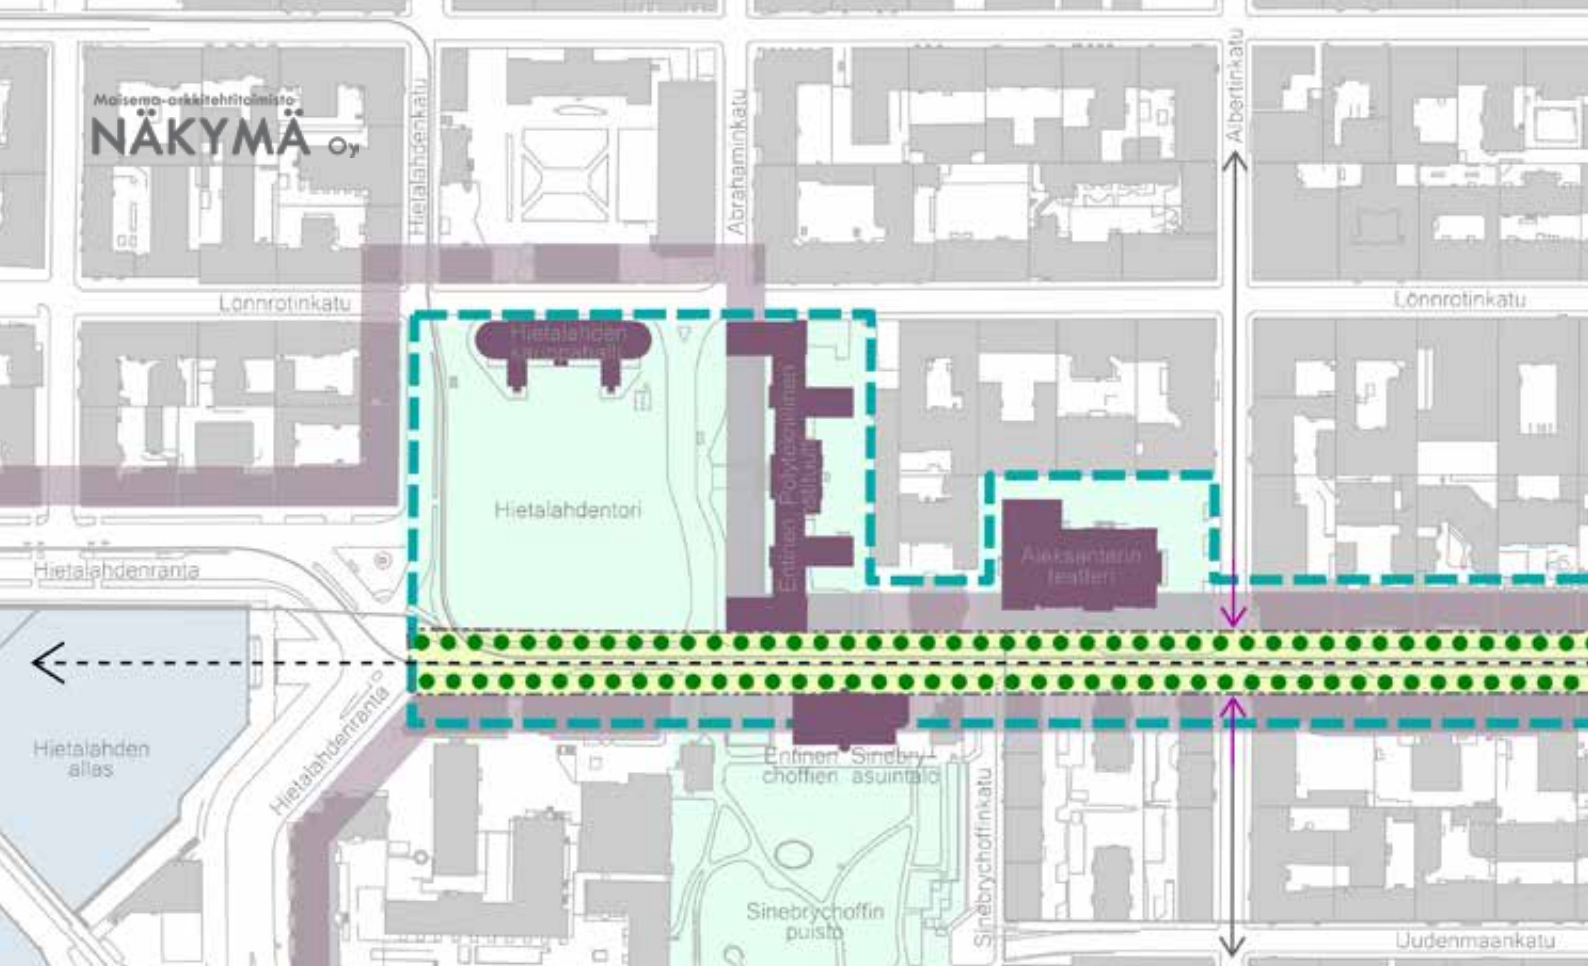
ALUEEN ARVOT

Kuva 121. Alueen arvotus perustuu tätä työtä varten tehtyyn ympäristöhistorialliseen selvitykseen ja nykytilan inventointiin.

- Bulevardiakselin sommitelma jatkuu Hietalahden satama-altaalle, jonka sommitelma on säilynyt suhteellisen hyvin 1800- ja 1900-lukujen vaihteesta. Veden muodostama peilipinta kuuluu sommitelmaan.

- Hietalahdenallasta käytetään edelleen satamana, joskin sen lastausliikenne on vaihtunut pienveneisiin.

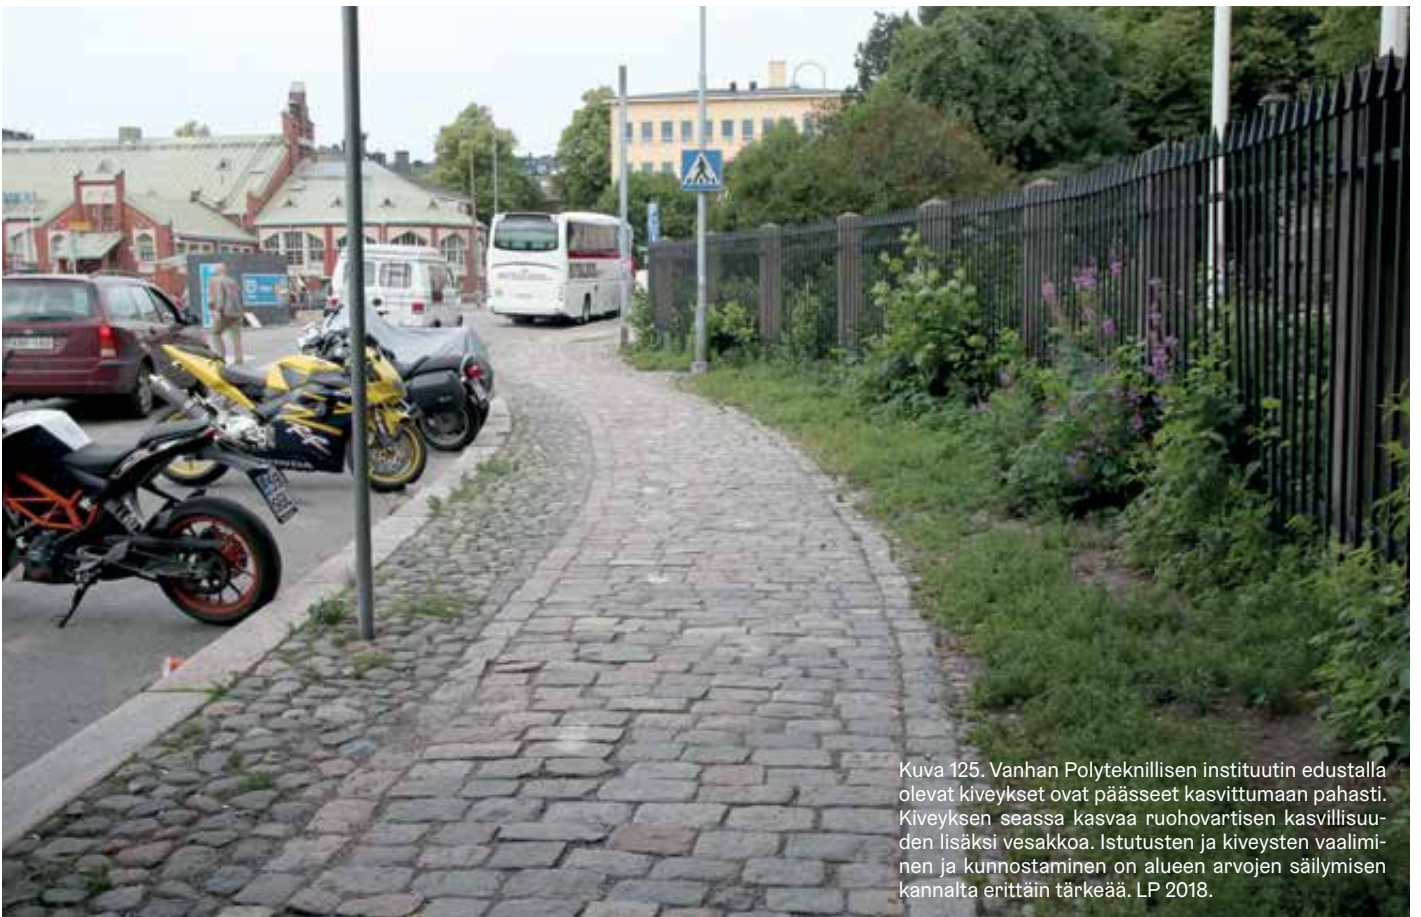
Kuva 125. Vanhan Polyteknillisen instituutin edustalla olevat kiveykset ovat päässeet kasvittumaan pahasti. Kiveyksen seassa kasvaa ruohovartisen kasvillisuuden lisäksi vesakkoa. Istutusten ja kiveysten vaaliminen ja kunnostaminen on alueen arvojen säilymisen kannalta erittäin tärkeää. LP 2018.

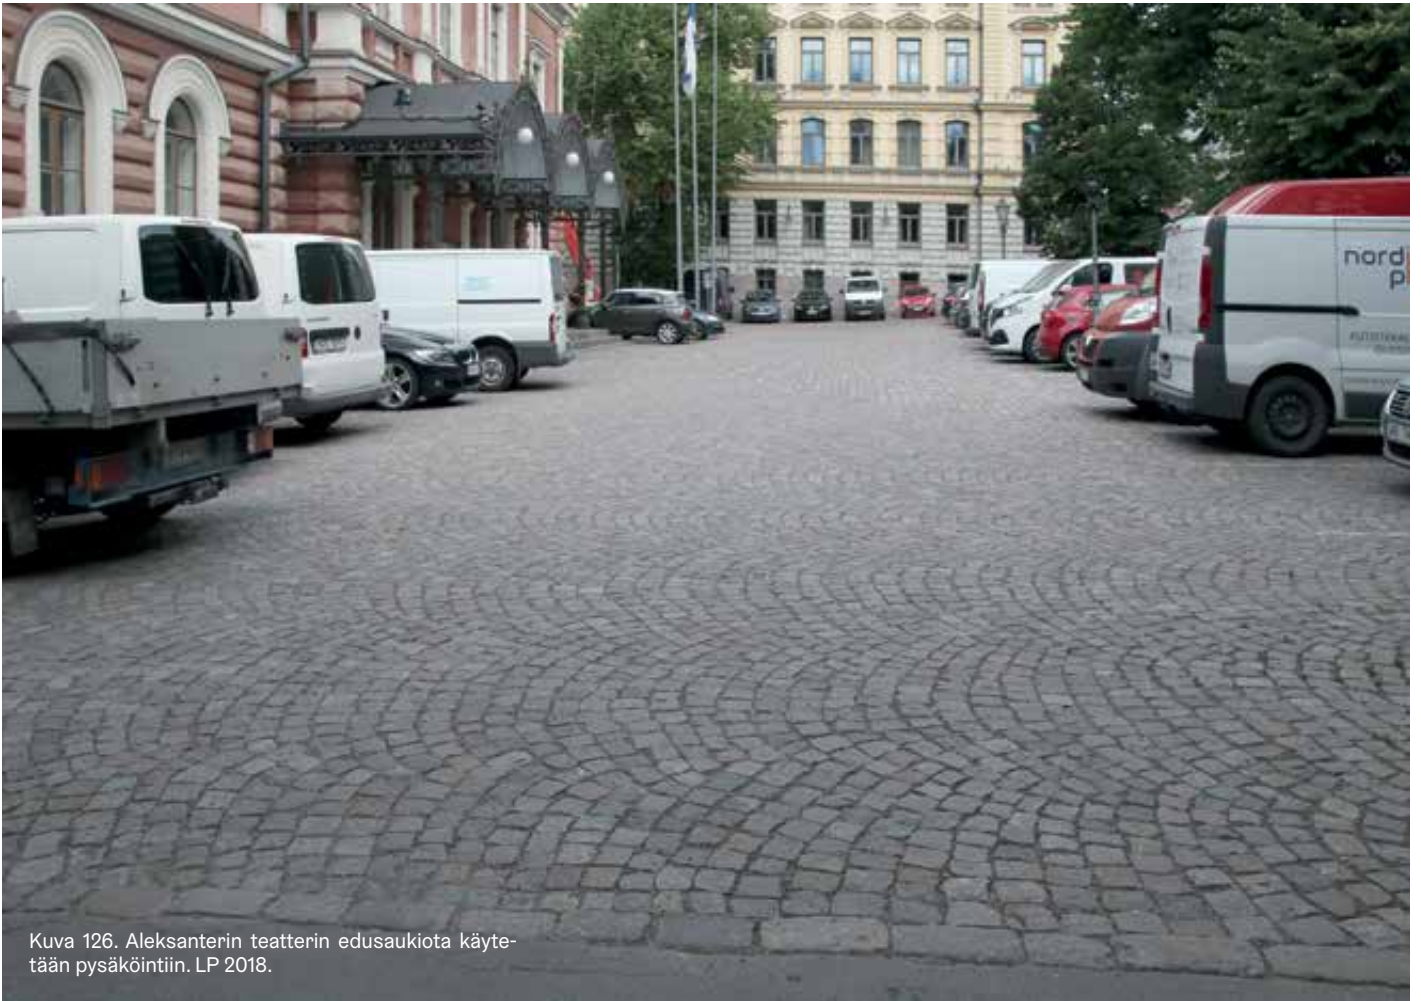
Kuva 126. Aleksanterin teatterin edusaukiota käytetään pysäköintiin. LP 2018.

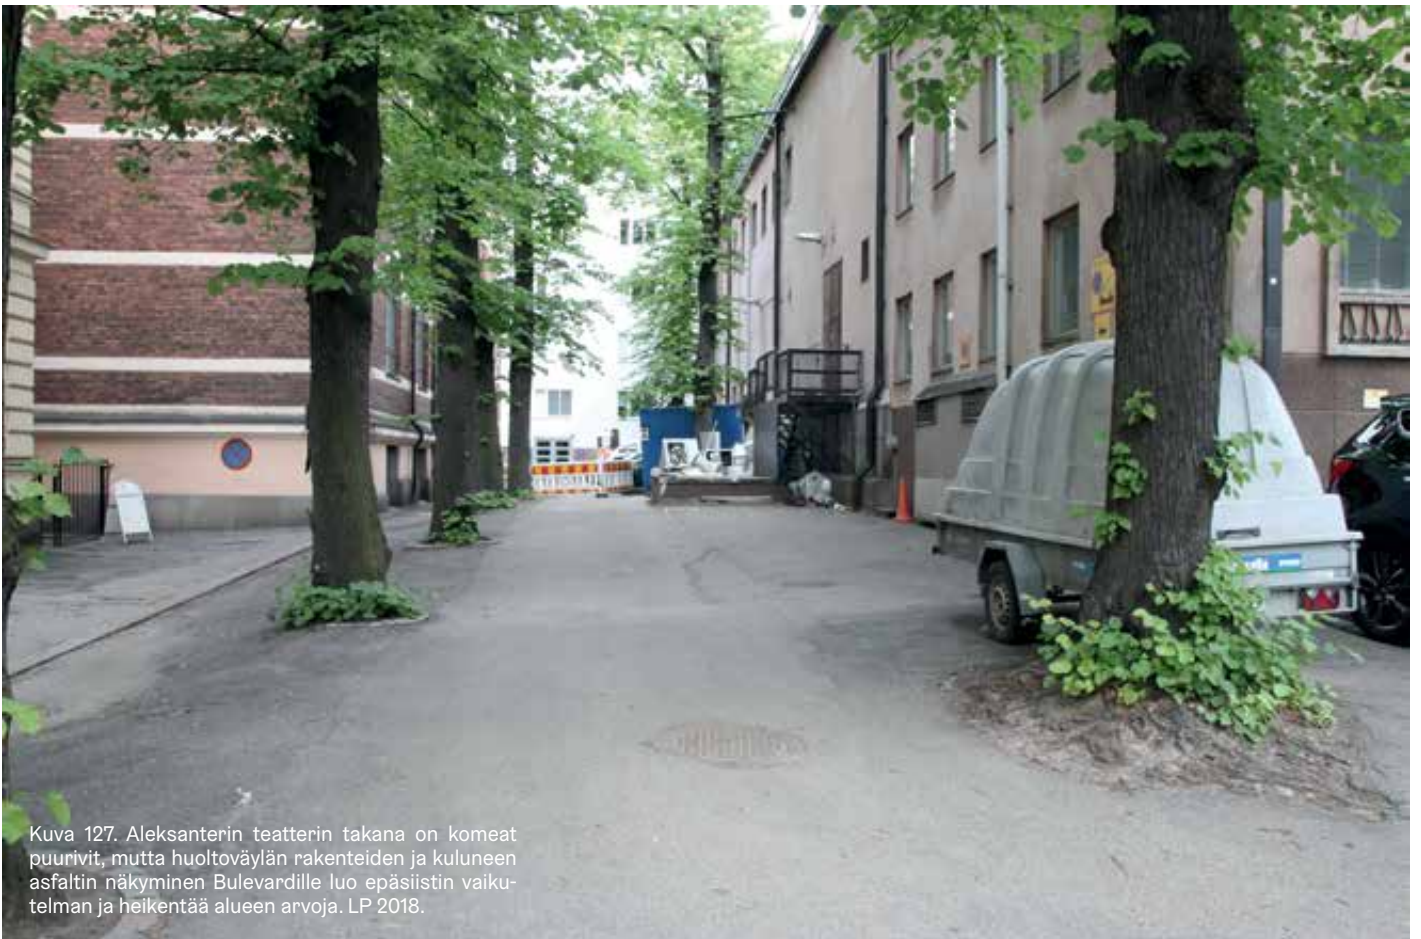
Kuva 127. Aleksanterin teatterin takana on komeat puurivit, mutta huoltoväylän rakenteiden ja kuluneen asfaltin näkyminen Bulevardille luo epäsiistin vaikutelman ja heikentää alueen arvoja. LP 2018.

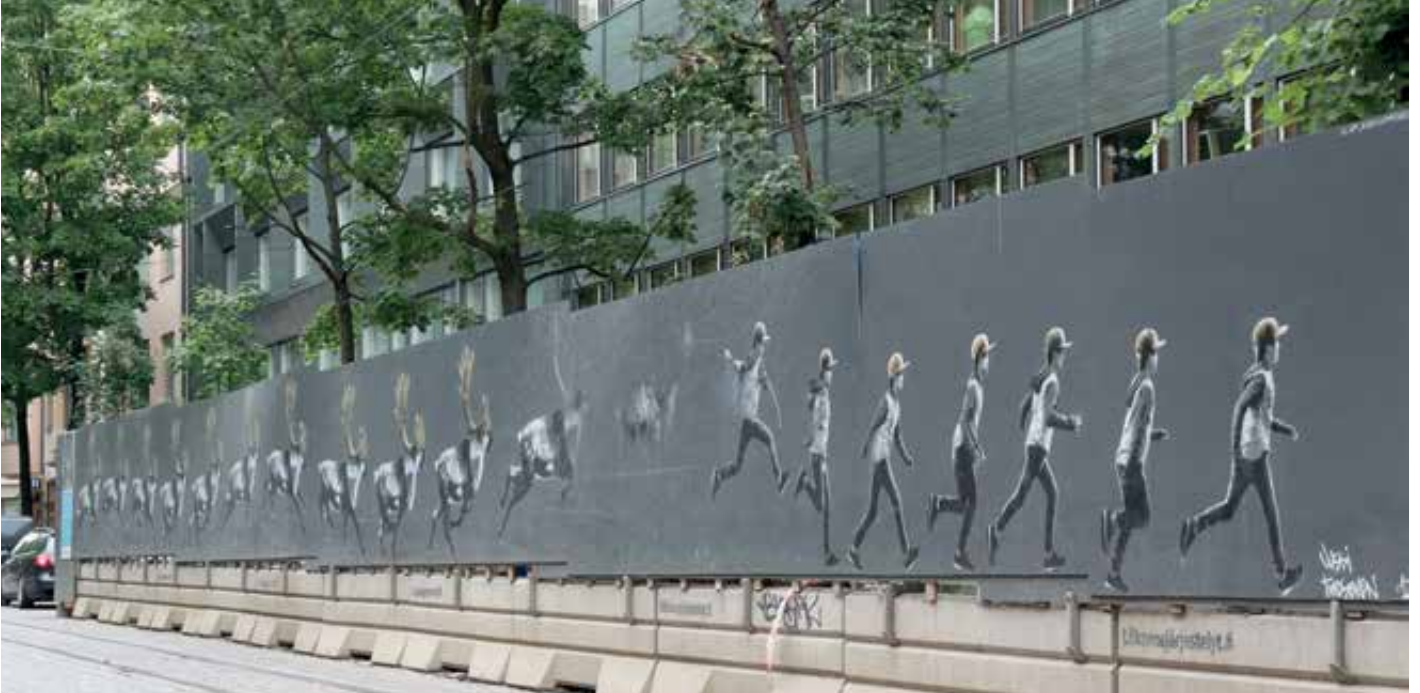
Kuva 128. Bulevardin varrella olevien rakennusten julkisivu- ja muut remontit aiheuttavat puustolle vaurioita. Tässä työmaa-aitaa on hyödynnetty taiteeseen. LP 2018.

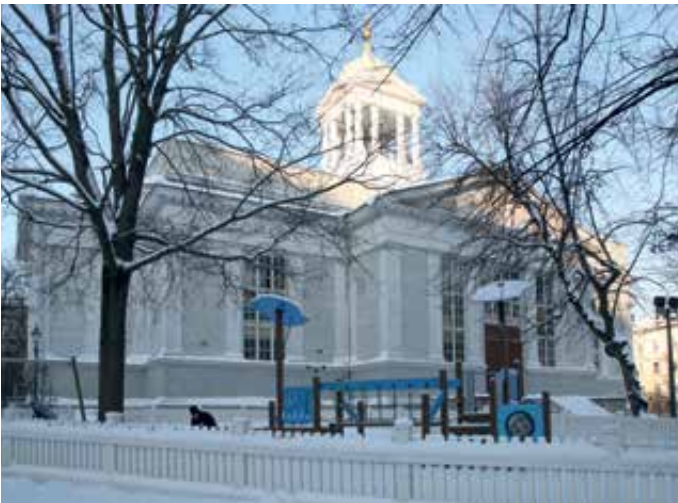
Kuva 129. Vanhan kirkkopuiston leikkipaikka on sijoitettu kirkon kylkeen. Sen värit sopivat kylmään ja kirrkaaseen talvipäivään, mutta kesällä valkoinen aita ja värikkäät leikkivälineet vievät paljon huomiota kirkolta. Tammi 2019. LP.

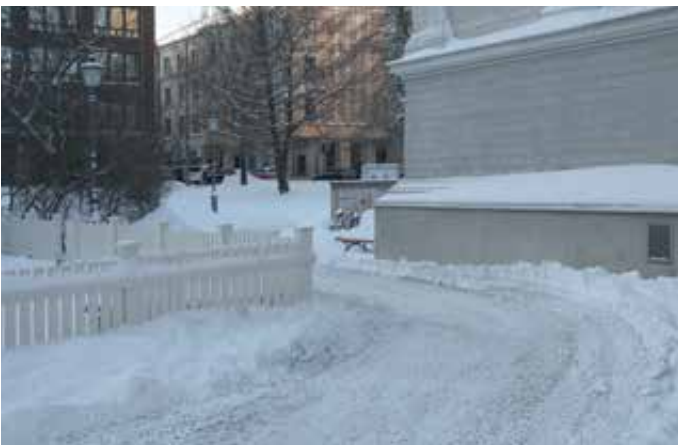
Kuva 130. Leikkipaikan ja Vanhan kirkon välissä kulkeva käytävä on mutkitteleva ja ahdas. Käytävästä tulee huoltokäytävämäinen vaikutelma. LP.

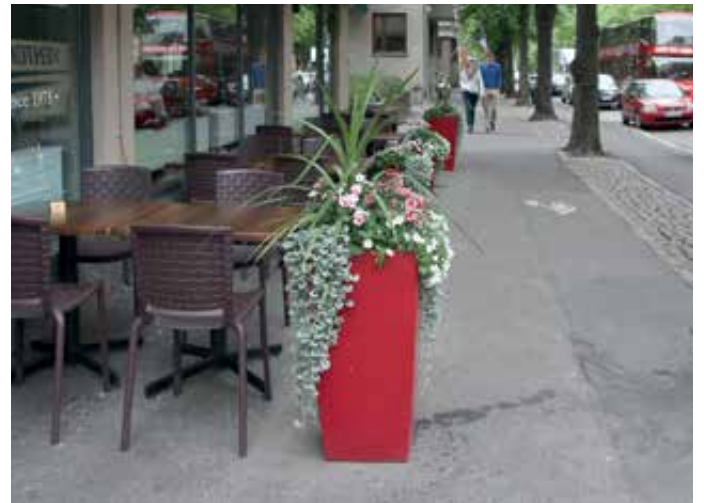
Kuva 131. Bulevardin jalkakäytävälle sijoitetut ulkotarjoilualueet ovat kadulle ominaisia. Tosin kalusteiden ja varusteiden ilmeen yhtenäistäminen voisi selkeyttää paikoin sekavan oloista katukuvaa. Muovi ja kirkaat värit tuntuvat vierailta historiallisella kadulla. LP.

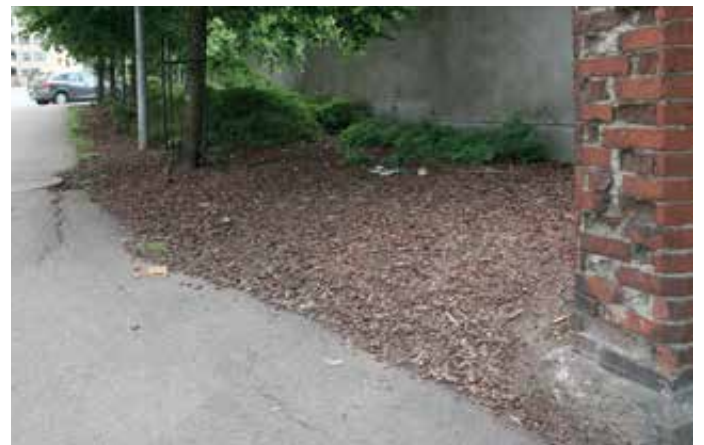
Kuva 132. Sinebrychoffinkadun reunassa, Sinebrychoffin puiston muurin edustalla oleva istutusalue on epäsiisti ja puistoa rajaava muuri huonokuntoinen. LP.

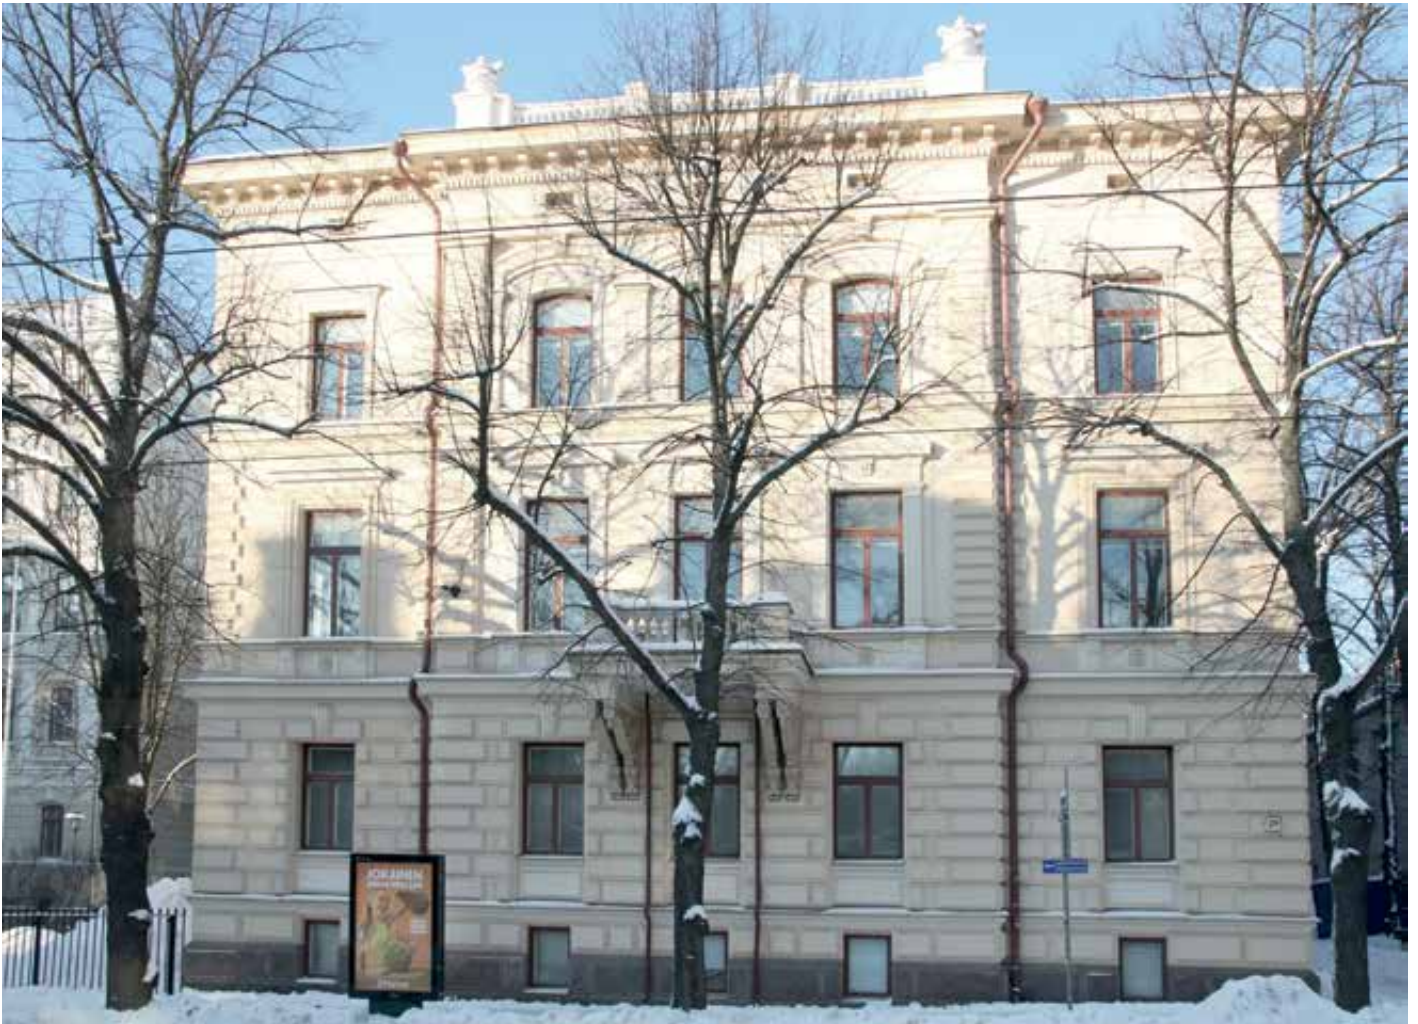
Kuva 133. Osoitteessa Bulevardi 29 sijaitsevan kivisen asuinrakennuksen eteen on pystytetty valomainostaulu. Valomainostaulut eivät kuulu historialliseen katuympäristöön. LP.

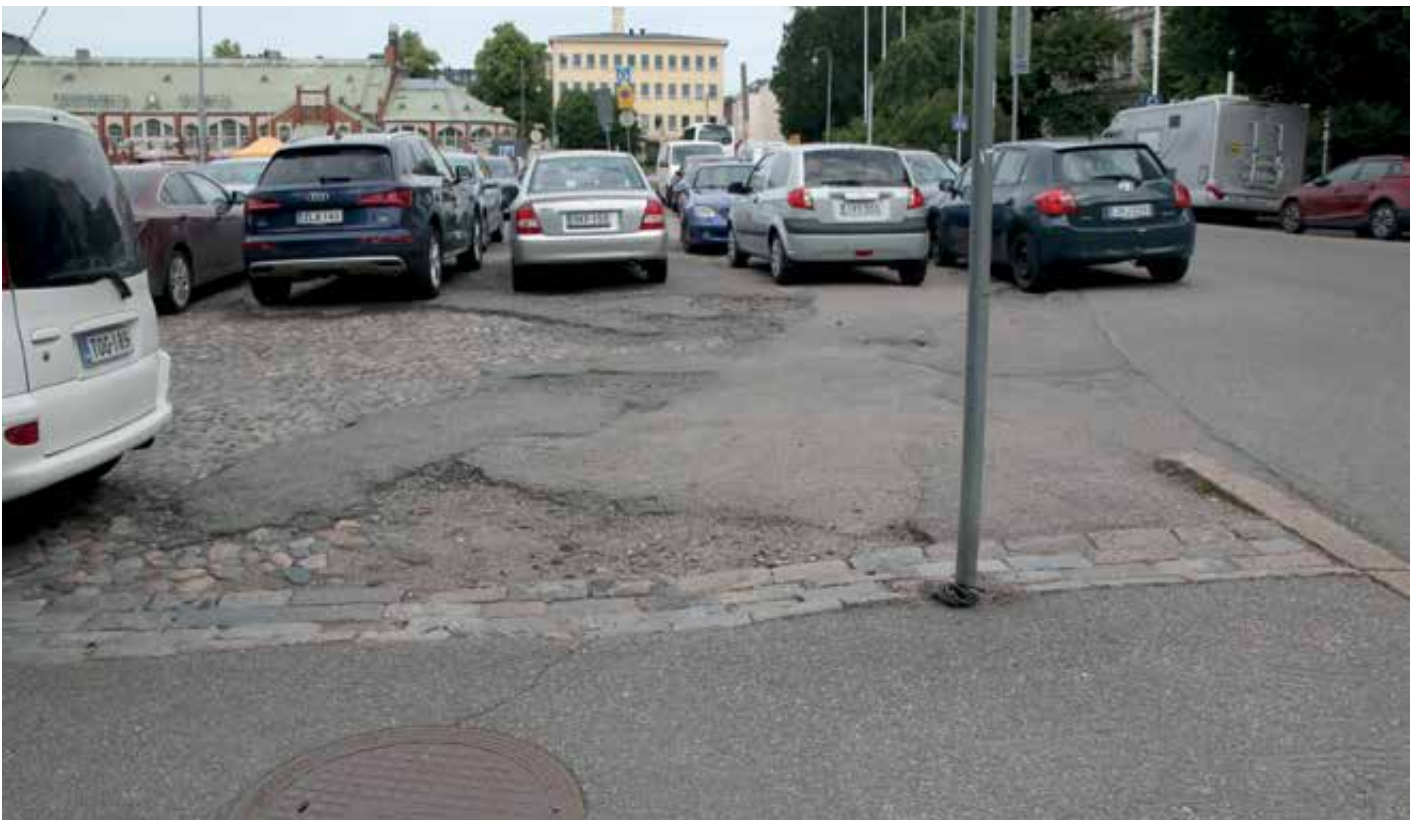
Kuva 134, alla. Hietalahdentorin päällysteet ovat erittäin huonokuntoiset. Vanhaa kenttäkiveystä on päällystetty asfaltilla – hyvin todennäköisesti ainakin osassa asfaltoitua torialuetta alla on vanha kenttäkiveys. Torin ja kadun reuna on epäselvä, sillä sitä ei ole rajattu reunakivellä. Toripinta on kuoppainen ja autot peittävät torialueen yli avautuvia näkymiä. Hyvin huonokuntoiseksi päässyt torialue heikentää alueen arvoja. LP.
