Bulevardi

Ympäristöhistoriallinen selvitys
ja kehittämissuosituksset

Kaupunkiympäristön julkaisuja 2019:10

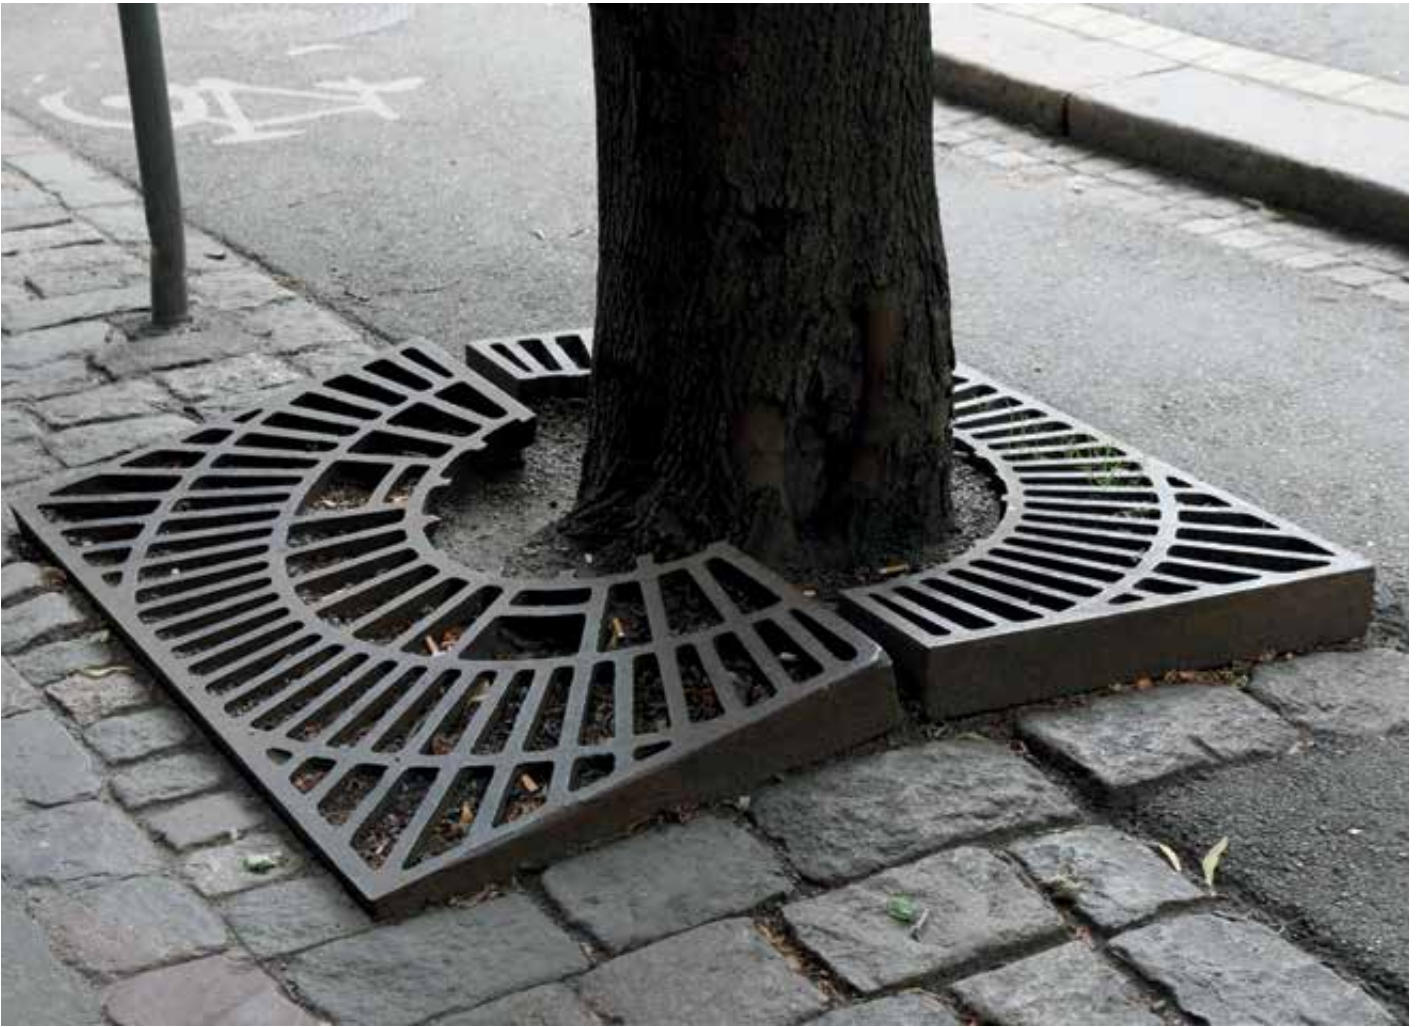
Kuva 135. Bulevardin reunoissa olleita nupu- ja noppakivikaistaleita kavennettiin asfalttisten pyöriteiden rakentamisen yhteydessä. Osalla puista on juurisuojat, mutta puiden juuret ovat puskeneet niitä ylös ja jotkin juurisuojat painavat puiden runkoja. Aiemmin puiden sijainti oli luonteva, mutta pyöriteiden rakentamisen myötä sekä pyöräkaistoilla että puilla on ahdasta. Tämä heikentää puiden kasvuolosuhteita, vähentävät esteettisiä arvoja ja saattavat luoda pyöräilijöille vaaratilanteita. LP.

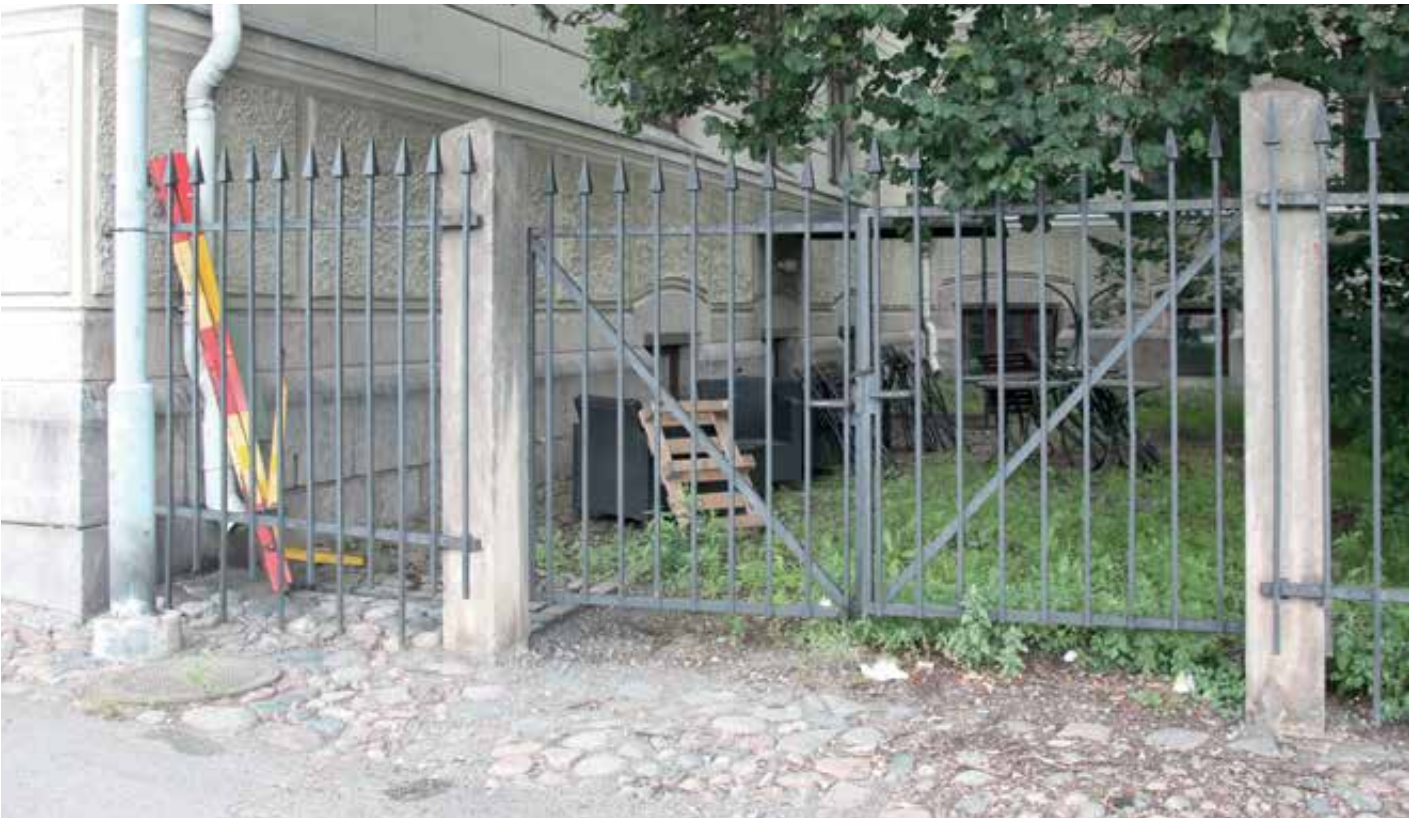
Kuva 136, alla. Vanhan Polyteknillisen instituutin eduspihaa käytetään varastointiin. Aita on siisti mutta istutusten hoito on jäänyt liian vähäiseksi. Aidan edustalla olevat kiveykset ovat huonossa kunnossa ja osaa niistä on paikattu asfaltilla. LP.

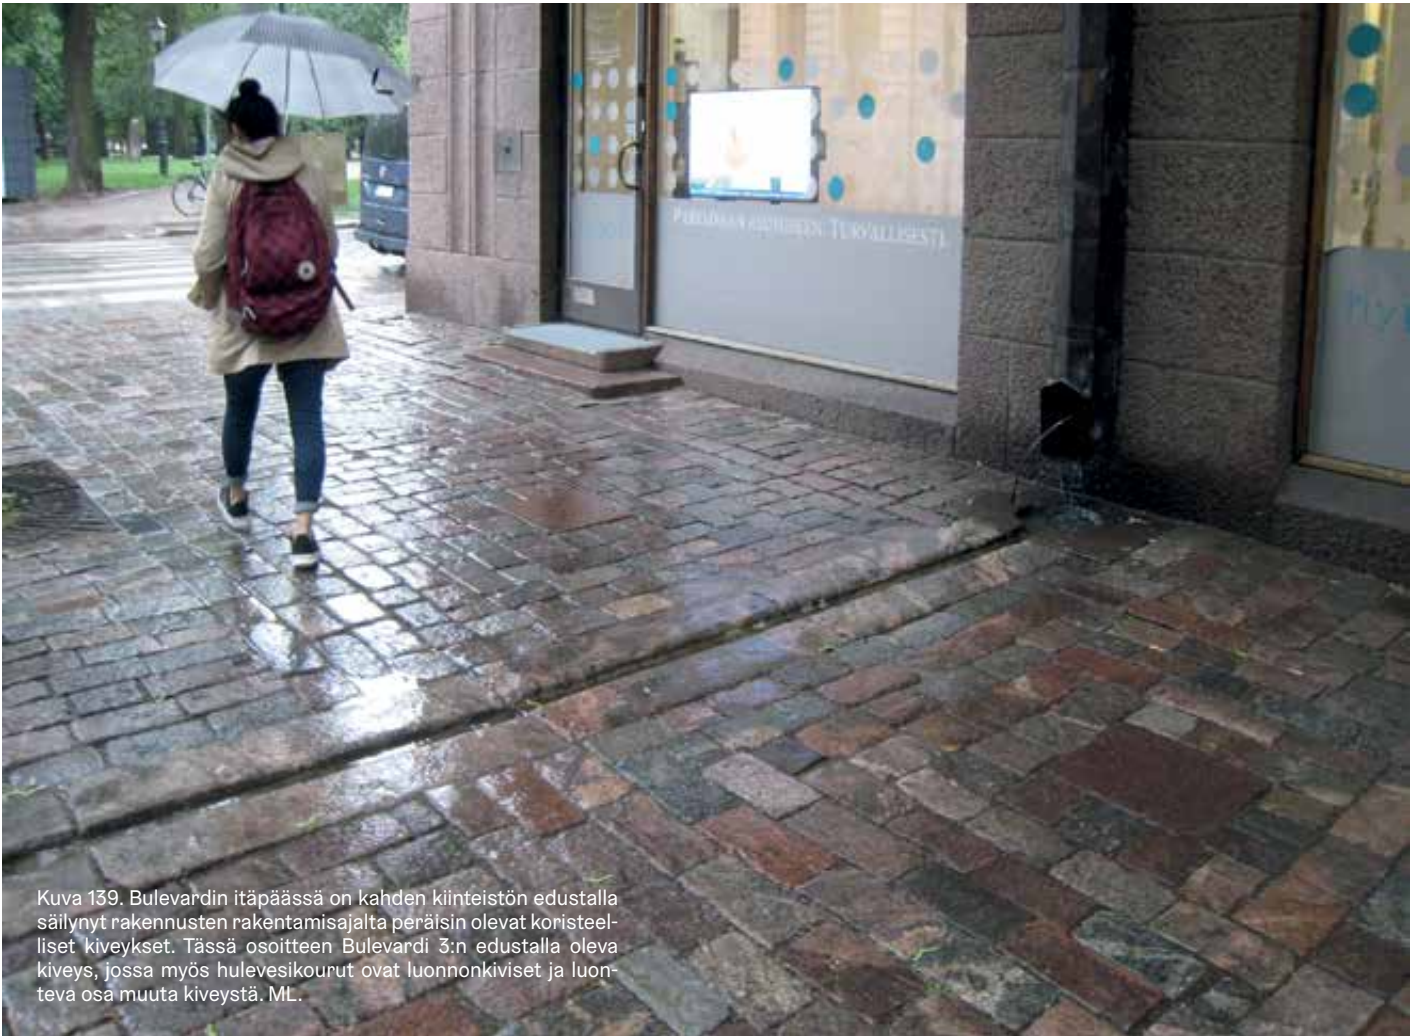
Kuva 139. Bulevardin itäpäässä on kahden kiinteistön edustalla säilynyt rakennusten rakentamisajalta peräisin olevat koristeelliset kiveykset. Tässä osoitteen Bulevardi 3:n edustalla oleva kiveys, jossa myös hulevesikourut ovat luonnonkiviset ja luonteva osa muuta kiveystä. ML.

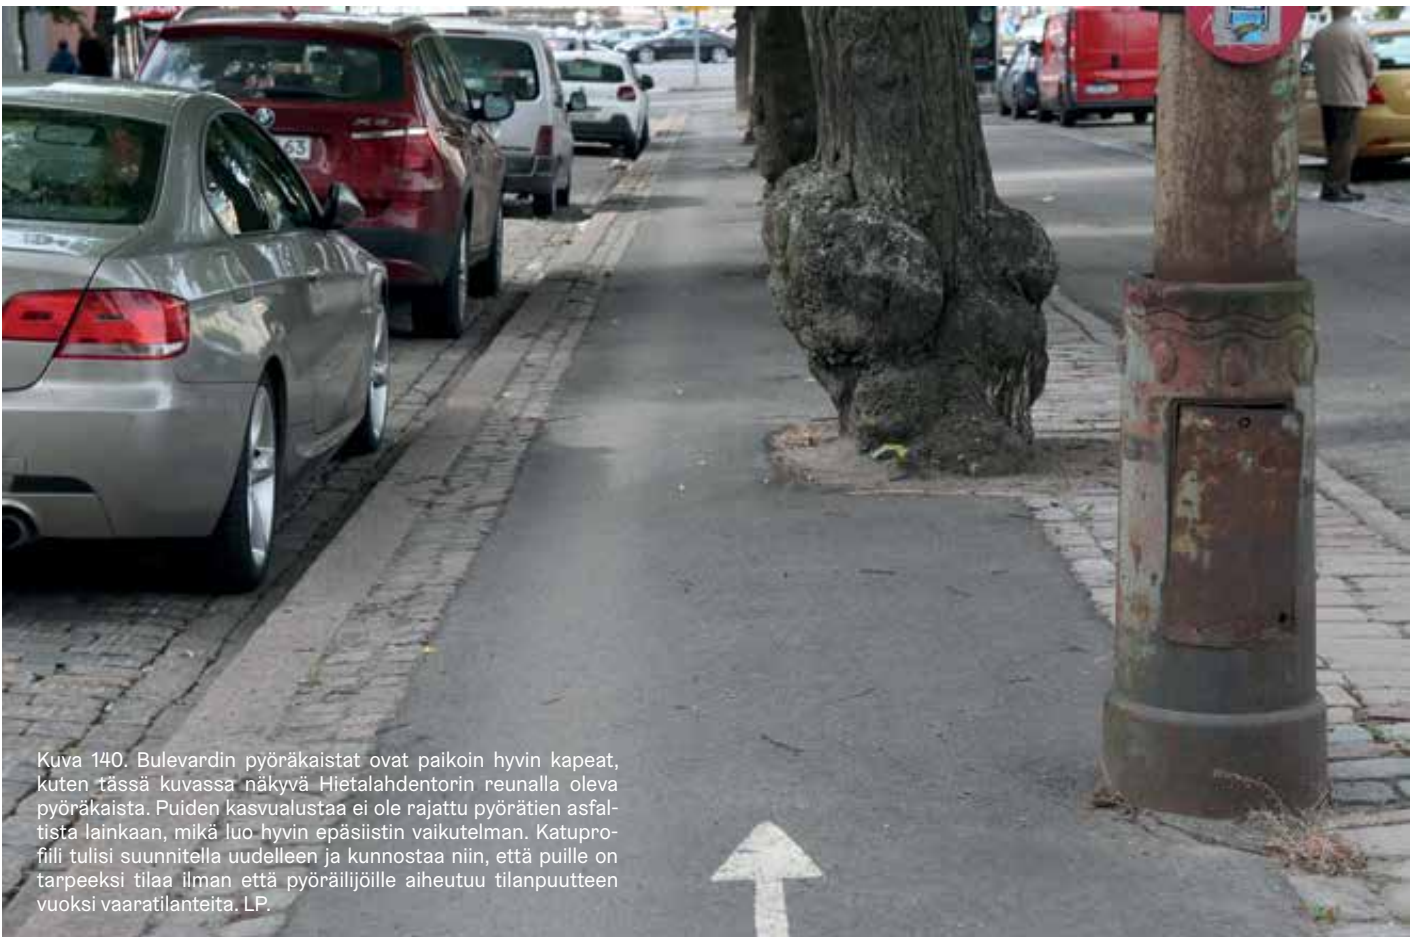
Kuva 140. Bulevardin pyöräkaistat ovat paikoin hyvin kapeat, kuten tässä kuvassa näkyvä Hietalahdentorin reunalla oleva pyöräkaista. Puiden kasvualustaa ei ole rajattu pyörätien asfaltista lainkaan, mikä luo hyvin epäsiistin vaikutelman. Katuprofiili tulisi suunnitella uudelleen ja kunnostaa niin, että puille on tarpeeksi tilaa ilman että pyöräilijöille aiheutuu tilanpuutteen vuoksi vaaratilanteita. LP.

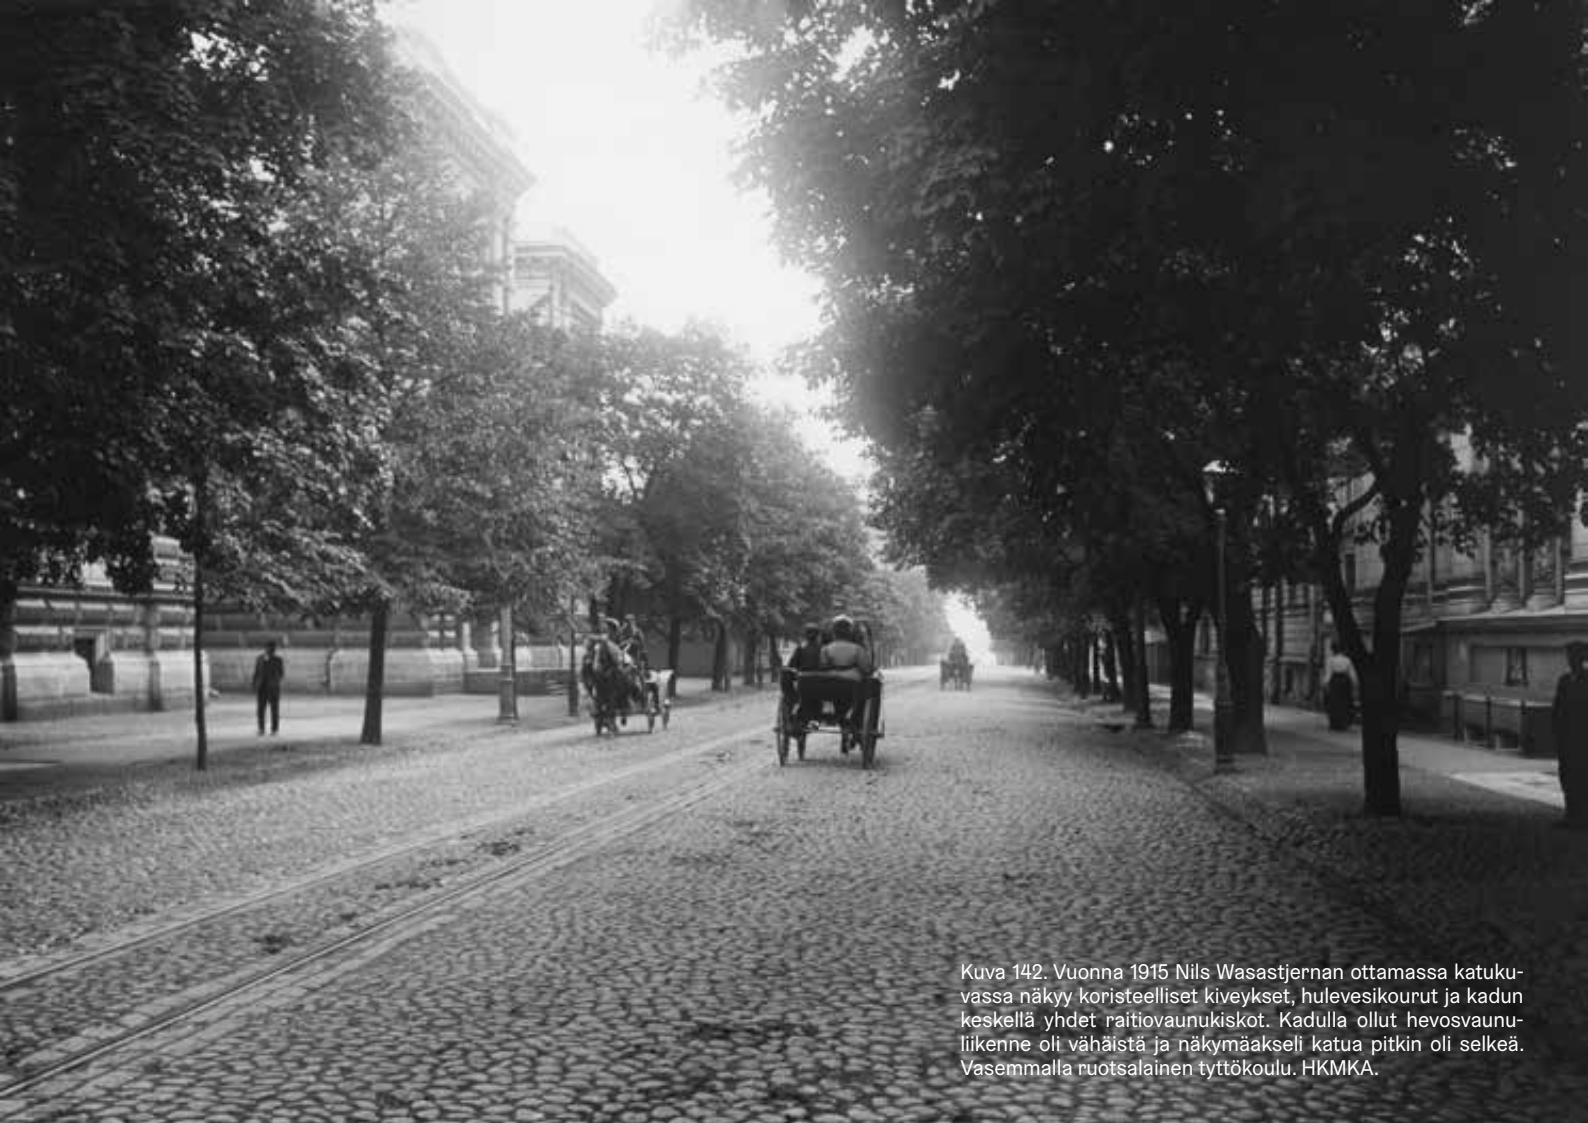
Kuva 142. Vuonna 1915 Nils Wasastjernan ottamassa katukuvassa näkyy koristeelliset kiveykset, hulevesikourut ja kadun keskellä yhdet raitiovaunukiskot. Kadulla ollut hevosta vaunuliikenne oli vähäistä ja näkymä akseli katua pitkin oli selkeä. Vasemmalla ruotsalainen tyttökoulu, HKMKA.

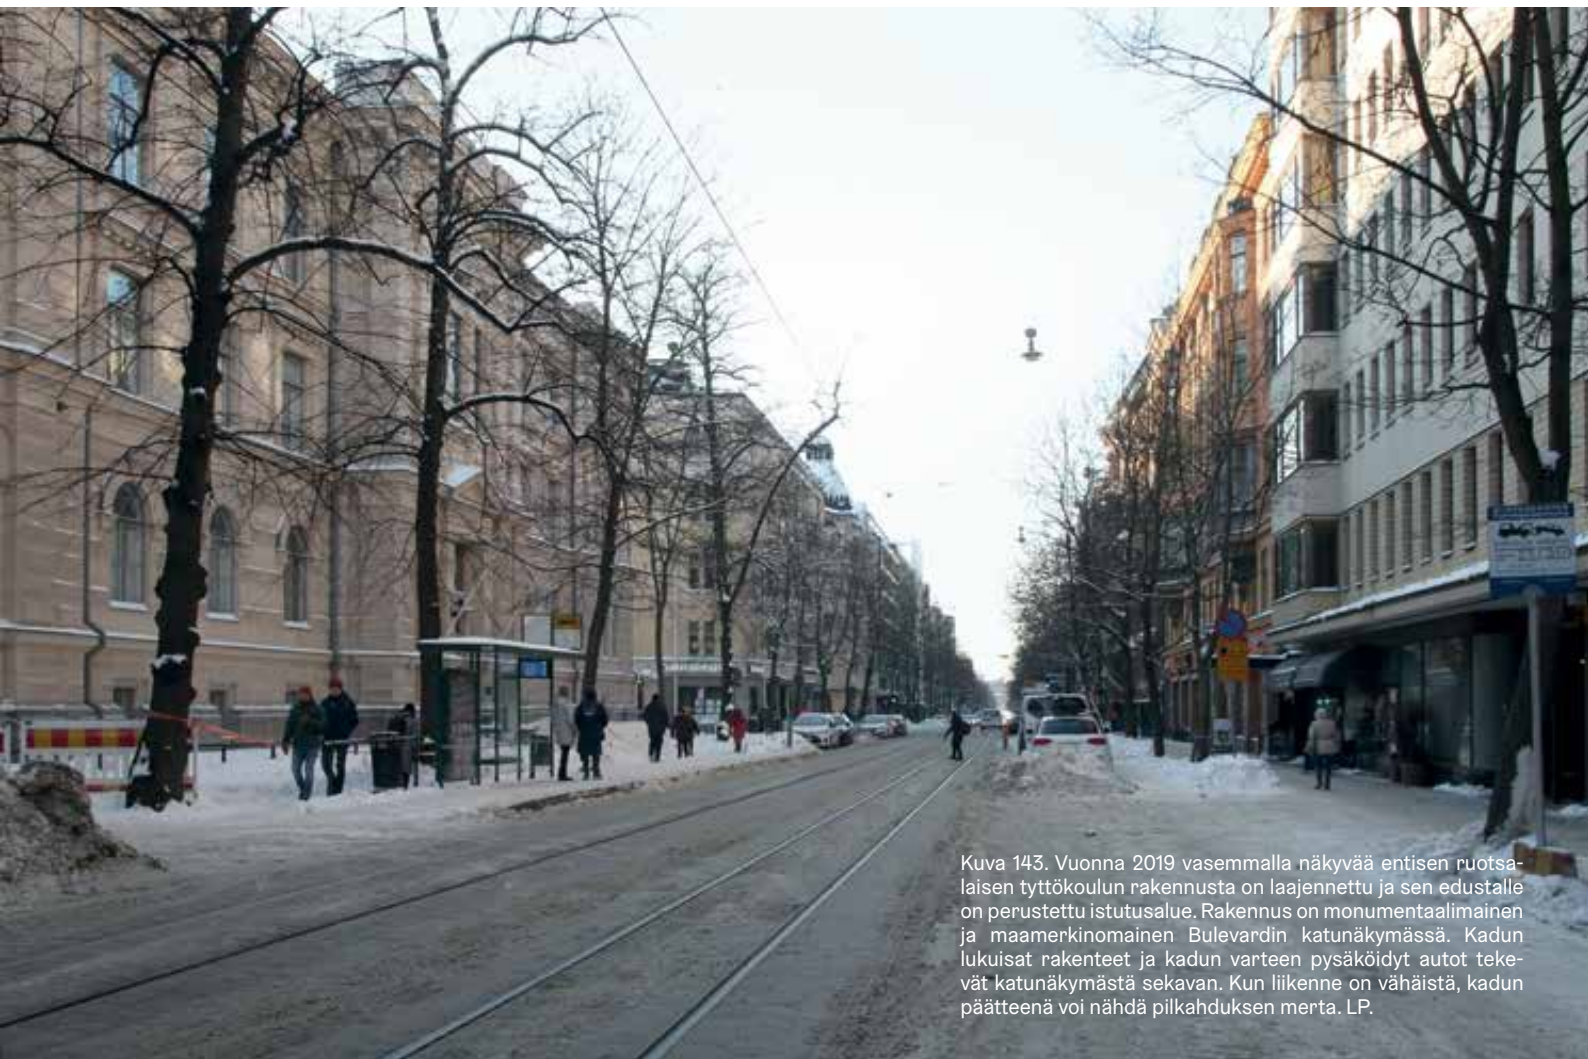
Kuva 143. Vuonna 2019 vasemmalla näkyvää entisen ruotsalaisen tyttökoulun rakennusta on laajennettu ja sen edustalle on perustettu istutusalue. Rakennus on monumentaalimainen ja maamerkinomainen Bulevardin katunäkymässä. Kadun lukuisat rakenteet ja kadun varteen pysäköidyt autot tekevät katunäkymästä sekavan. Kun liikenne on vähäistä, kadun päätteenä voi nähdä pilkahduksen merta. LP.

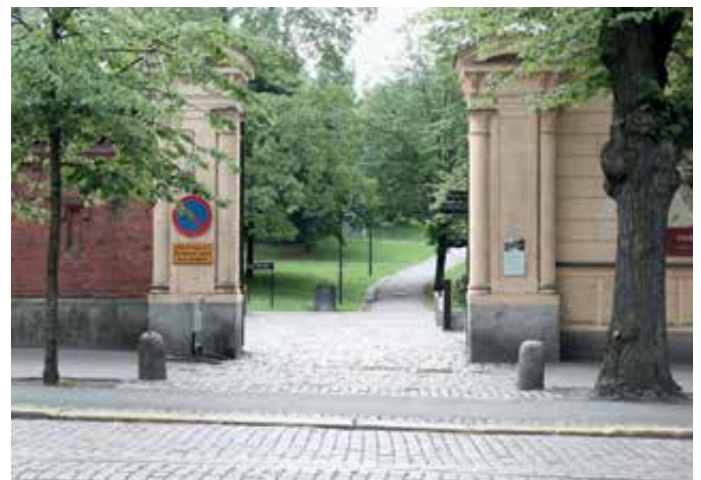
Kuva 144. Sinebrychoffin entistä panimoaluetta rajaavien muurien edustalla on kaksi vanhaa kivistä paasia, jotka tulisi säilyttää. LP 2018.
