4 Hanke-esitykset

4.2 Hankkeiden kuvaukset

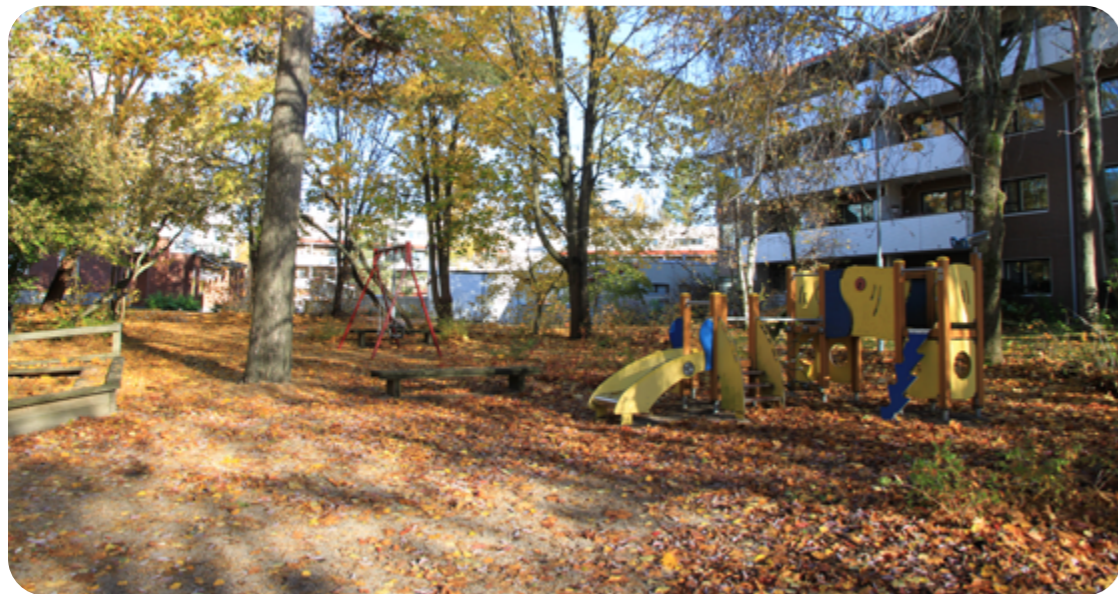
Pakarituvanpuiston leikkipaikka on peruskorjauksen tarpeessa oleva lähileikkipaikka. Puiston leikkivälineet, varusteet ja pinnoitteet ovat kuluneita. Kalusteita on töhritty. Isoksi kasvaneet puut varjostavat aluetta ja puissa on myös vaarallisia kiilautumisrakoja.

Kuva 57. Pakarituvanpuiston leikkipaikka syksyllä 2022

Leikkivälineet, kalusteet ja varusteet sekä huonokuntoiset päällysteet uusitaan kauttaaltaan. Alueelle lisätään nykyistä tasoa monipuolisempia leikkivälineitä sekä oleskelupaikkoja, kuten pöytäryhmiä Malminkartanon 1980-luvun miljööhen hengessä. Leikkipaikalle suunnitellaan elämyksellinen ja omaleimainen, alueen identiteettiä kohottava ilme. Valaistus uusitaan. Pensasalueet kunnostetaan ja /tai uusitaan. Varjostavaa ja näkyvyyttä rajoittavaa puustoa ja kasvillisuutta karsitaan. Puu- ja pensaslajiston monipuolisuutta vaalitaan. Lisätään puistoon monivuotisia ja monilajisia kukkaistutuksia.

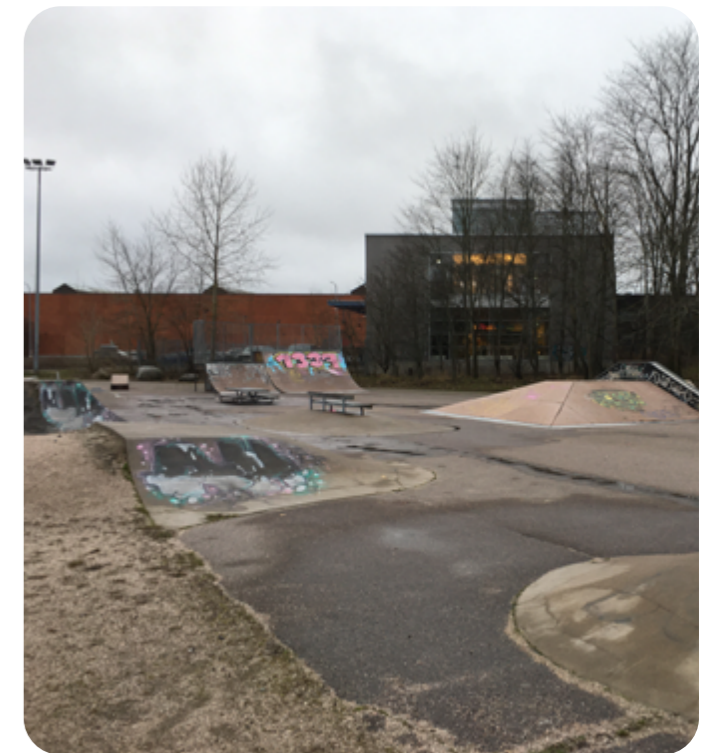
Kuva 59. Kartanonhaan skeittipaikan kuluneita rakenteita ja pinnoitteita

Skeittipaikan ja kentän peruskorjaus ja uudistaminen. Kalusteet, varusteet ja päällysteet uusitaan kauttaaltaan. Valaistuksen lisääminen ja parantaminen lepakoalue huomioiden. Skeittipaikalle lisätään oma valaistus. Tutkitaan myös hiekkakentän käytön monipuolistamista ja mahdollisten muiden nuorille sopivien liikunnallisten toimintojen lisäämistä, esim. koripallo, parkour, street workout. Lisätään puiston yhteyteen graffititaita/ katutaideseinää. Konalan toimitalualueen puoleiselle reunalle sekä Kartanonkaaren eteläpuolelle lisätään uusia puuistutuksia.

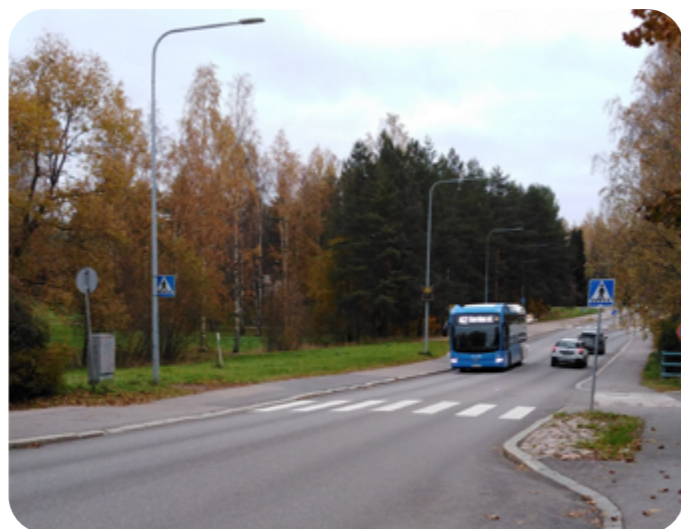
Liikenneturvallisuusselvityksen mukaan välillä Vanhaistentie – Kaarelan raitti on 3 punaisen luokituksen saanut suojatietä eli kadunylitysjärjestelyjen turvallisuusluokitus on huono. Huonoimman turvallisuusluokituksen synä on se, että nopeusrajoitus on 40 km/h ja suojateilla ei ole keskisaarekettä.

Kuva 70. Kanneltie punaisen luokituksen suojatie Runopolun liittymässä.

- Kanneltien ylittävä suojatie Vanhaistentien risteyksessä: Keskisaareke
- Kanneltien ylittävä suojatie Runopolun risteyksessä: Tyynyhidasteet tai keskisaareke
- Kanneltien ylittävä suojatie Hämeenlinnan väylän itäpuolella: Keskisaareke

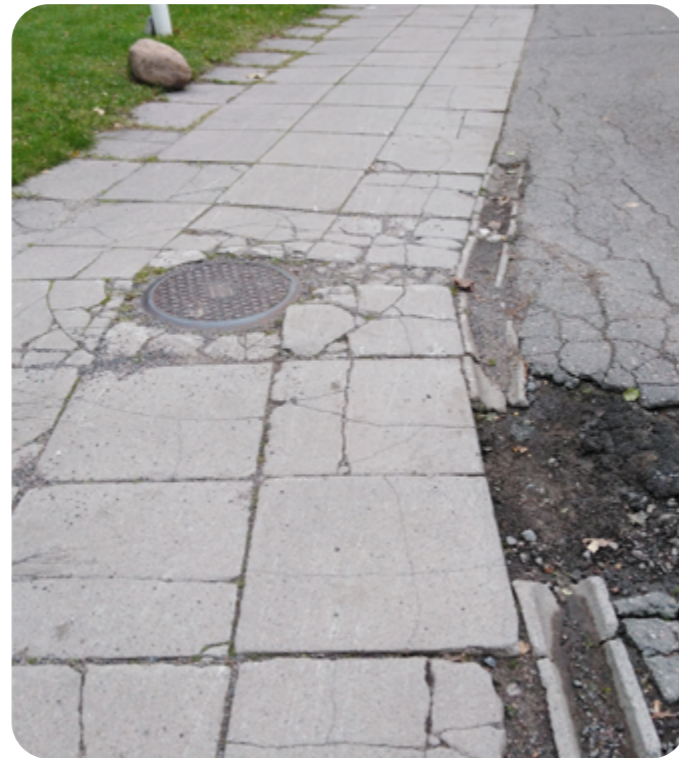
Kuva 77. Kaustisenpolun päällystevaurioita

Väällä Kannelpolku- Hanuripolku tulee selvittää kadun rakennekerrosten uusimisen tarve. Päälystemateriaalit uusitaan. Päälystemateriaalien valinnassa tulee tarkastella niiden kestävyttä ja kunnossa pidettävyyttä. Kuivatuksen osalta selvitettävä kourun sijaan muita vaihtoehtoja, joka parantaisivat reitin esteettömyyttä. Valaistus uusitaan tarvittavilta osin. Kasvillisuutta lisätään / kunnostetaan tarvittavilta osin.

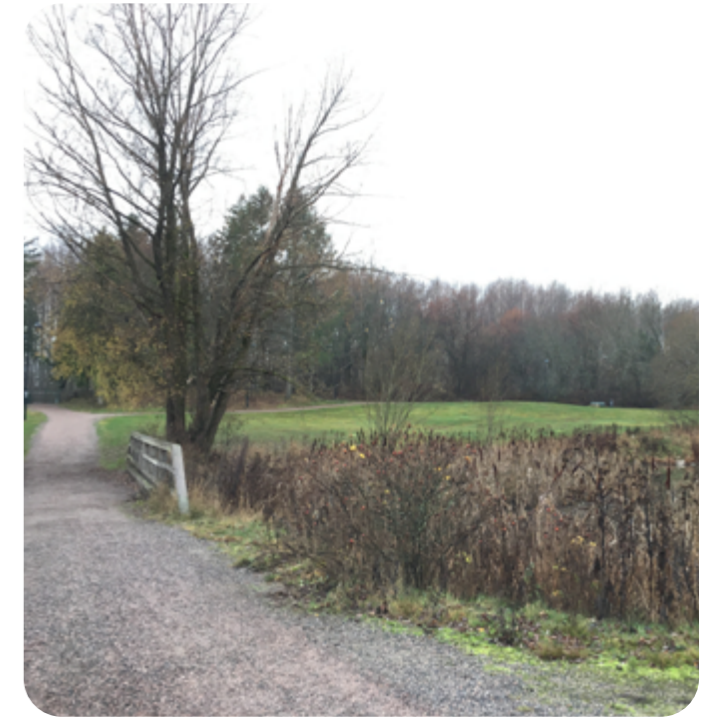
Kuva 80. Puusilta ja umpeenkasvanut hulevesiallas puiston länsiosassa

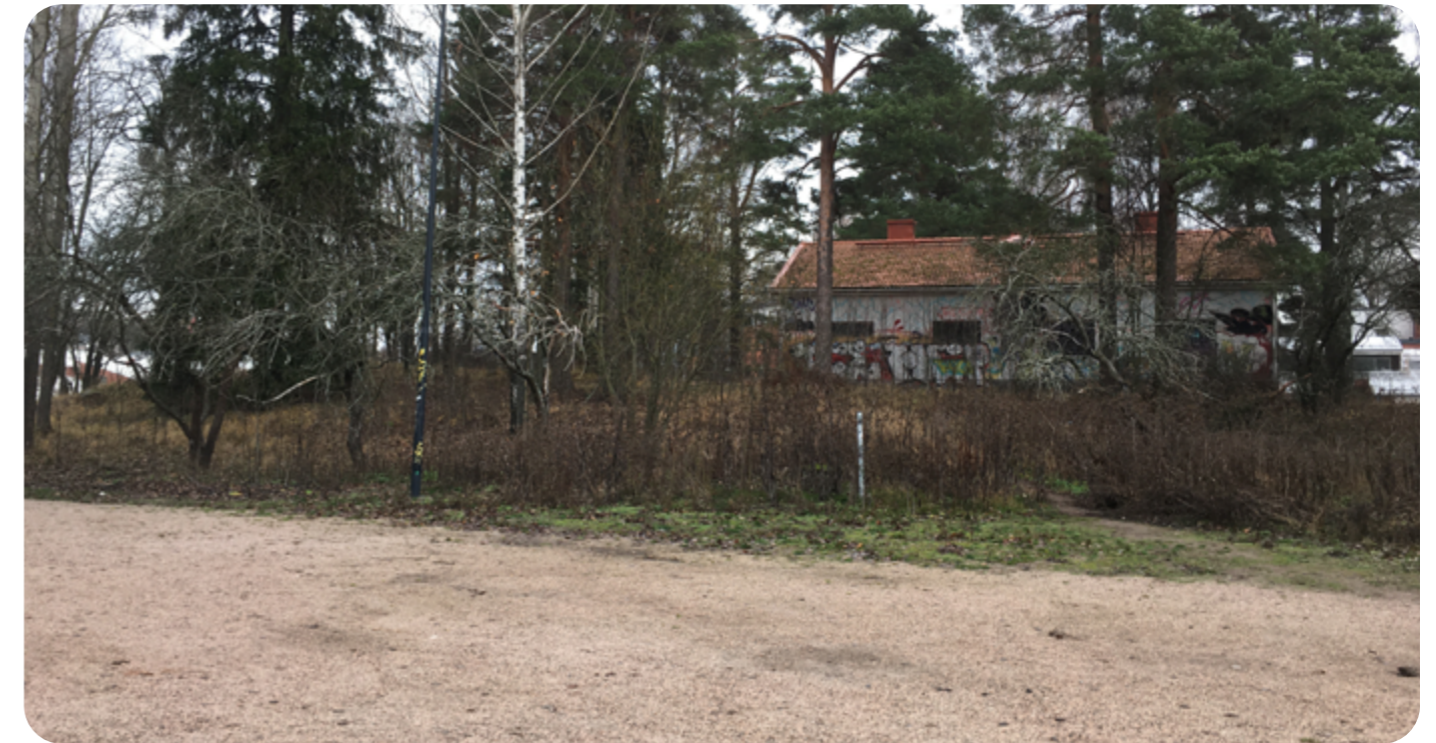
Kuva 81. Graffitien peittämä rakennus ja vähällä käytöllä nykyisin oleva hiekkakenttä puiston itäosassa

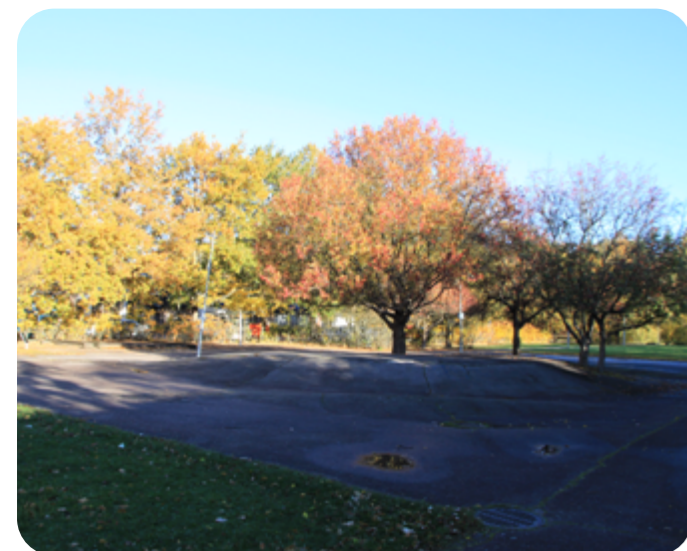
Puisto on suosittu leikki- ja oleskelupaikka. Nykytilanteessa puiston yleisilme on kulunut ja toiminnalliset osa-alueet kaipaavat päivitystä. Von Glanin puiston kunto todettiin vuonna 2018 laaditussa tarvekartoituksessa kokonaisuudessaan huonoksi. Alueen kalusteet, toimintavälineet ja varusteet ovat huonossa kunnossa ja pinnoitteet kuluneet ja vaurioituneet. Keskellä oleva asfalttipintainen skauttaukseen soveltuva alue kärsii aiheen keskellä kasvavien koristeomenapuiden putoavista hedelmistä. Istutusalueet ovat paikoin huonokuntoisia ja ylikasvaneita ja kaipaavat uusimista. Vuonna 2022 laaditussa läntisen suurpiirin leikkivälineiden kuntokartoituksessa huomattu turvallisuuspuutteita puiston varusteissa ja turva-alustoissa. Puiston pingispöytä, keinut, hiekkalaatikko ja penkit on tarkoitus uusia vuonna 2024.

Kuva 83. Asfalttipintaisessa keskusaiheessa on painumia

Puisto peruskorjataan kokonaisuudessaan viihtyisäksi ja monipuoliseksi oleskelu- ja toimintapuistoksi. Kohteen kalusteet, leikki- ja toimintavälineet, varusteet ja valaistus uusitaan, ja niiden sijaintia puiston alueella suhteessa toimivuuteen ja käytännöllisyyteen tutkitaan. Asfalttipintaisen keskusaiheen päivittämistä nykutarpeisiin mm. eri materiaalein ja puulajivalinnoin selvitetään. Kohteeseen asennetaan uudet esteettömät kaupunkikalusteohjeen mukaiset istuimet sekä roska-astioita. Puiston reittien ja toiminnallisten alueiden pintamateriaalit kunnostetaan tai uusitaan. Hulevesien nykyistä parempaa käsittelyä tutkitaan. Kasvillisuutta täydennetään ja tarpeen mukaan uusitaan ja alueen puiden kunto tarkastetaan. Uusiksi istutuksiksi valitaan helppohoitoisia, kestäviä ja alueen ulkoasuun ja aikakauteen sopivia kasvilajeja. Lisätään pölyttäjävällistä kasvillisuutta. Valaistuksen uusimisessa huomioidaan arvoympäristön valaistustapa, valonvärilämpötila, valaistuksen ohjaus ja valaisimet oheislaitteineen suunnitellaan huolellisesti osaksi kokonaisuutta.
