Helsingin kaupungintalo

Rakennushistoriaselvitys

Helsinki

Tämä rakennushistoriaselvitys koskee Aarno Ruusuvooren suunnittelemaa, kahdessa vaiheessa vuosina 1970 ja 1988 valmistunutta Helsingin kaupungintaloa. Korttelin eteläinen, Pohjoisesplanadin puoleinen osa valmistui ensimmäisessä rakennusvaiheessa ja korttelin keskelle sijoittuvat kaupunginvaltuuston kokoustilat toisessa rakennusvaiheessa. Moderni rakennus on toteutettu Carl Ludvig Engelin suunnitteleman Hotelli Seurahuoneen 1833 valmistuneen julkisivun taakse. Rakennuksen sisäosassa on säilytetty fragmenttina pääosin 1880-luvun asussa oleva Hotelli Seurahuoneen juhlasali. Aleksanterinkatua reunustavat, osittain kaupungin hallinnon käytössä olevat vanhat kauppiastalot on rajattu selvityksen ulkopuolelle. Rakennushistoriaselvitys tehdään uuden kaupungintalon valmistumisen viisikymmenvuotispäivän tienoilla, ja se palvelee kaupungintalon tulevaa peruskorjaushanketta.

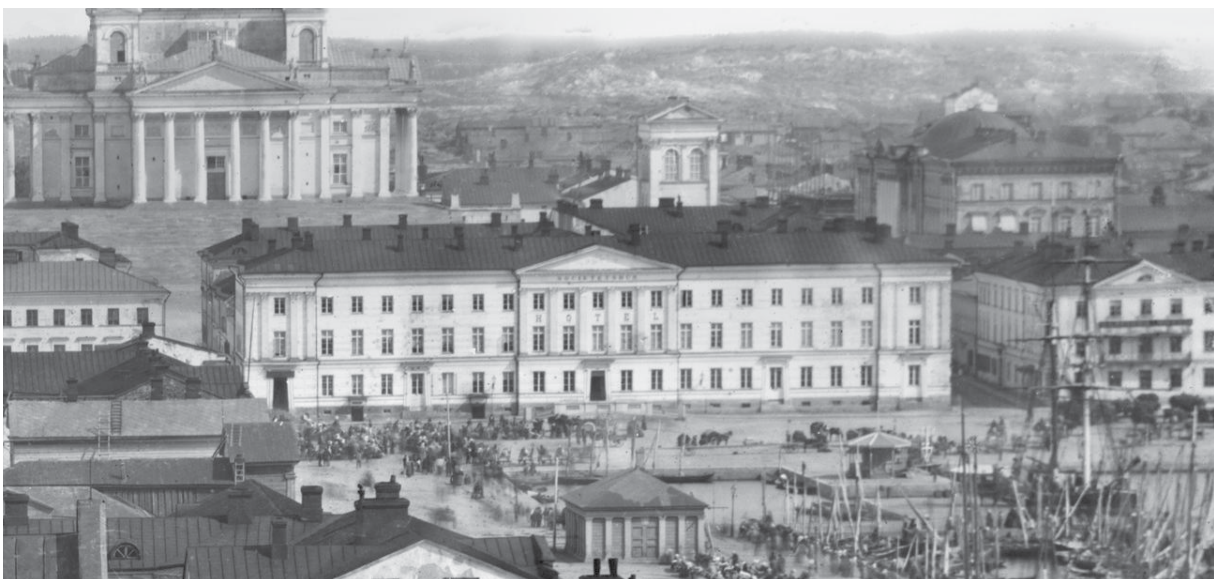
↓ Yhdessä varhaisimmista rakennuksesta säilyneistä valokuvista Hotelli Seurahuoneen julkisivu on kutakuinkin C. L. Engelin suunnitelmien mukaisessa asussaan. Suurin osa pohjakerrokseen suunnitelluista viidestä sisäänkäynnistä oli jo tuolloin ikkunoita. Panoraamavalkuvaa on rajattu. Charles Riis, HKM.

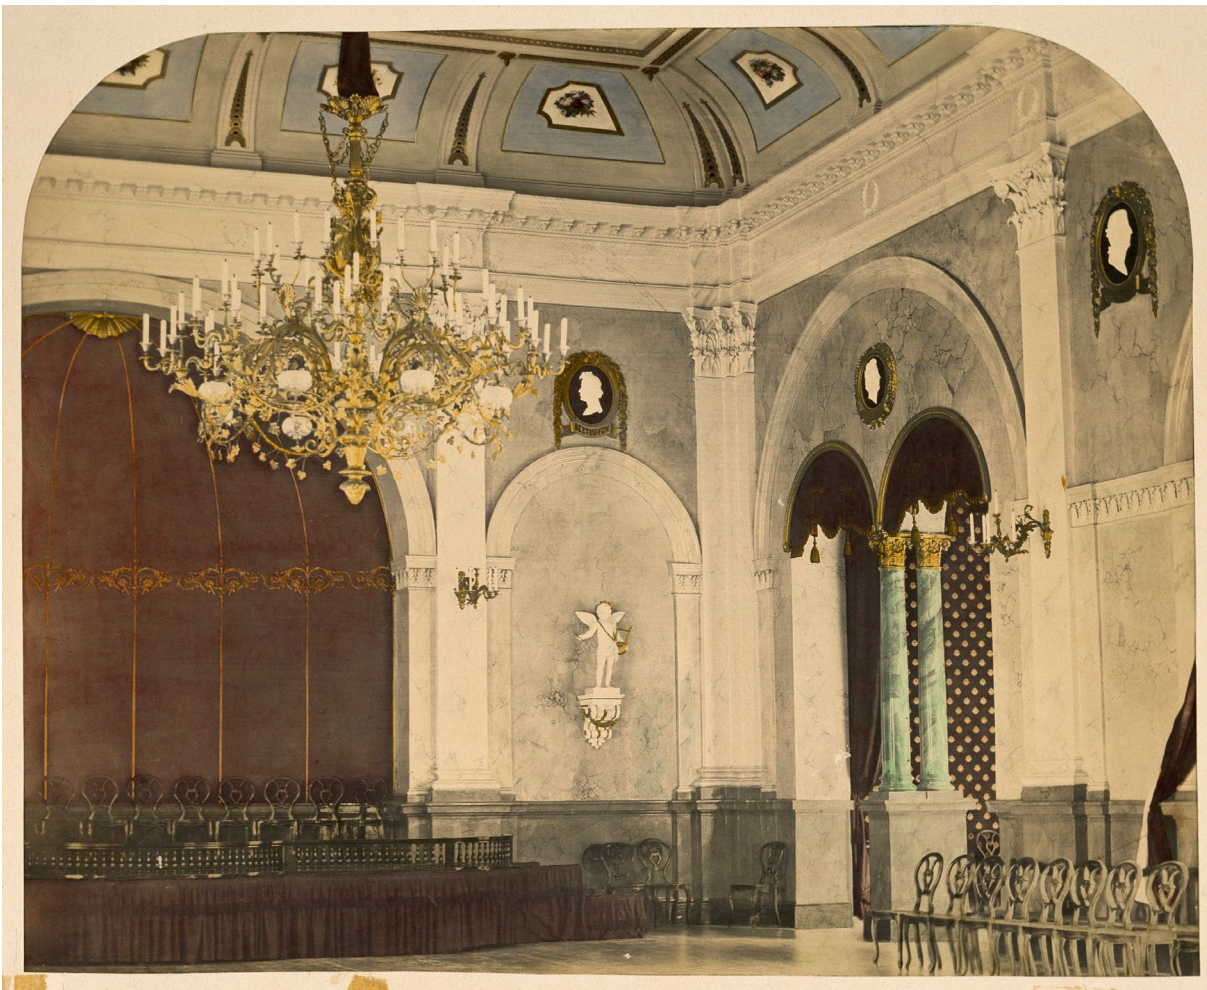
↓ Axel Hampus Dahlströmin 1860-luvulla suunnittelema Seurahuoneen uusi juhlasali valokuvattuna vuonna 1885 ennen Bruno Granholmin suunnitteleminen sivulaivojen lisäämistä. Myös salin ornamentaatiota uudistettiin muutosvaiheen yhteydessä. HKM.

la sen laajensi kahdella sivulaivalla arkkitehti Bruno Granholm nykypäivään asti säilyneeseen kolmilai-
vaiseen asuunsa. Uudella salilla pinta-alaa oli 550
neliömetriä. Samalla vuosikymmenellä rakennettiin
arkkitehti Hugo E. Saurenin suunnittelema nykypäi-
vänä pääsisäänkäyntiä korostava altaani, jonka päälle
sijoitettiin suosittu kesäterassi. Rakennus sai 1885
uusrenessanssityylisen väriäsun, kun julkisivupinta
maalattiin roosan väriseksi ja pilasterit sekä listat
tummanruskeiksi.¹⁰

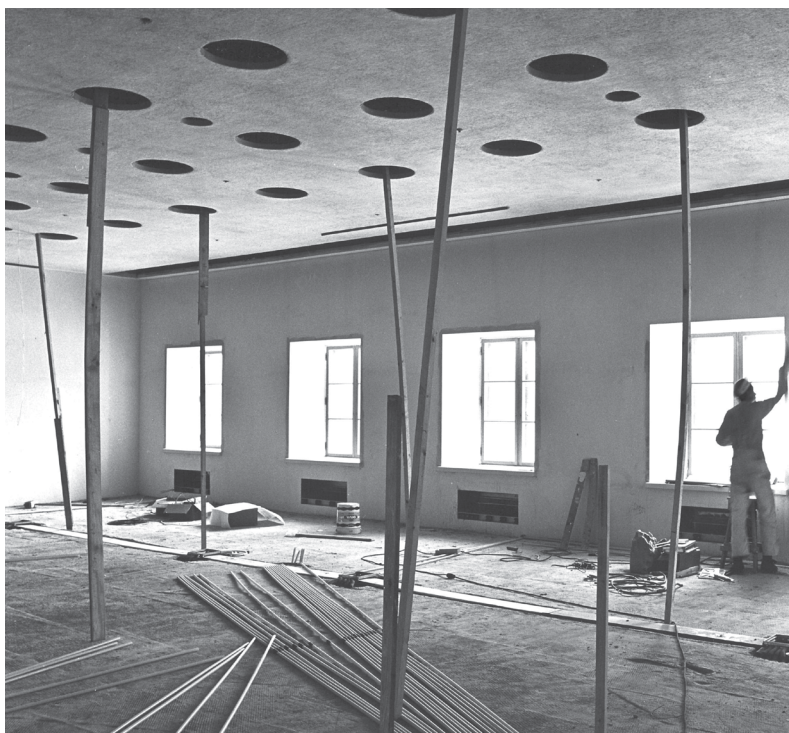
↑ Leikkauspiirustuksissa on esitetty juhlasalin ja tiilijulkisivujen väliaikaisia tukirakenteita. MFA.

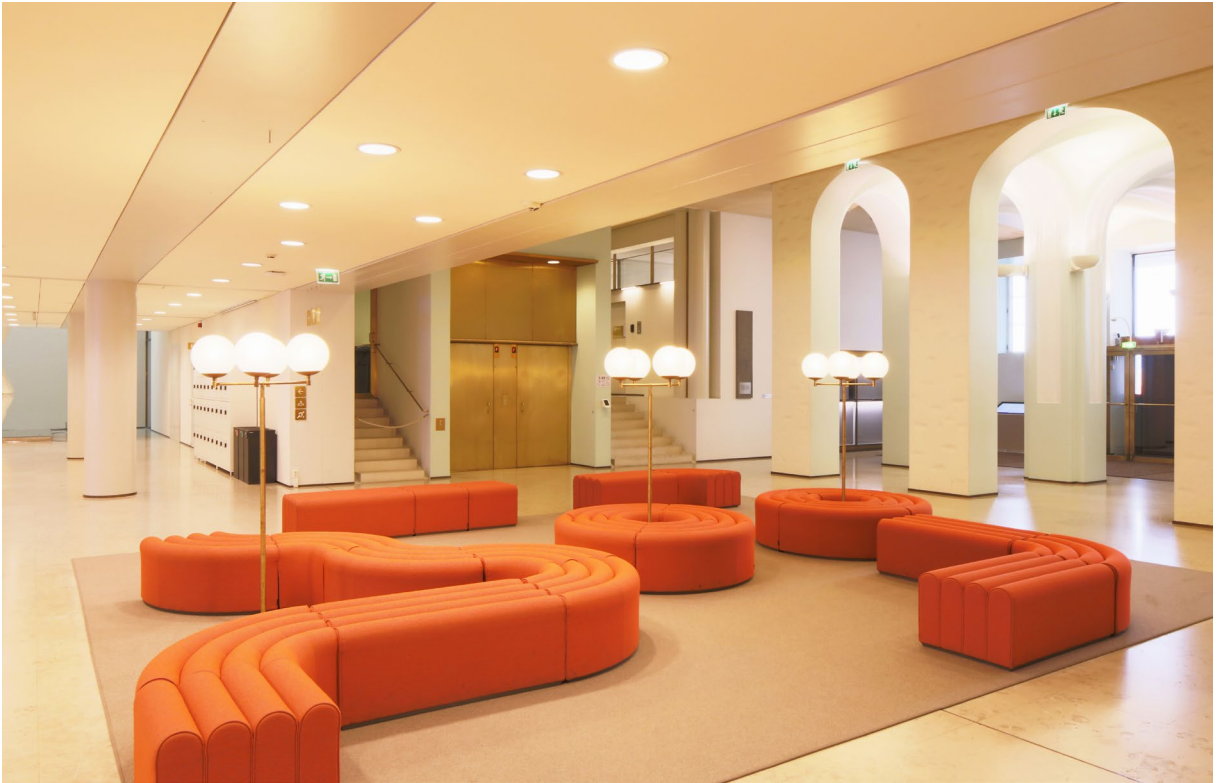
①

↑↑ Eteishallin ja Tapahtumatorin välinen alue toimii odotusaulana. Lattiavalaisimet ovat alkuperäistä, tiloissa käytettyä mallia ja kalusteet vuodelta 2019.

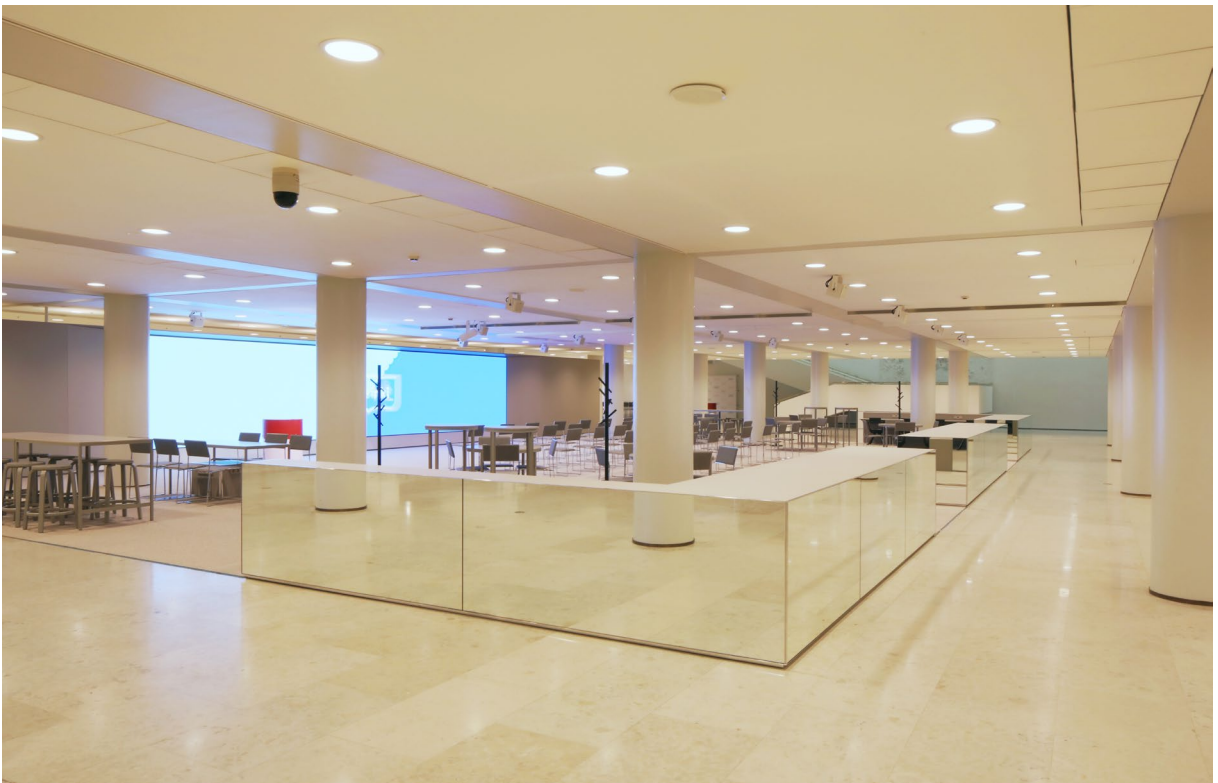
②

↑ Tapahtumatorin katsomomainen järjestely mediaseinineen ja kalustuksineen on vuodelta 2019.

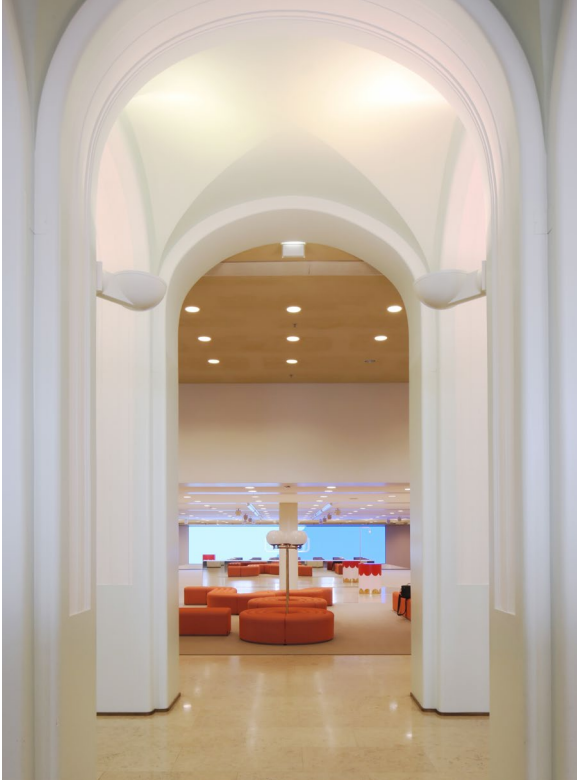
③

↑ Nykyinen avoin näkymä pääsisäänkäynniltä eteishallin läpi aulan Tapahtumatorille.

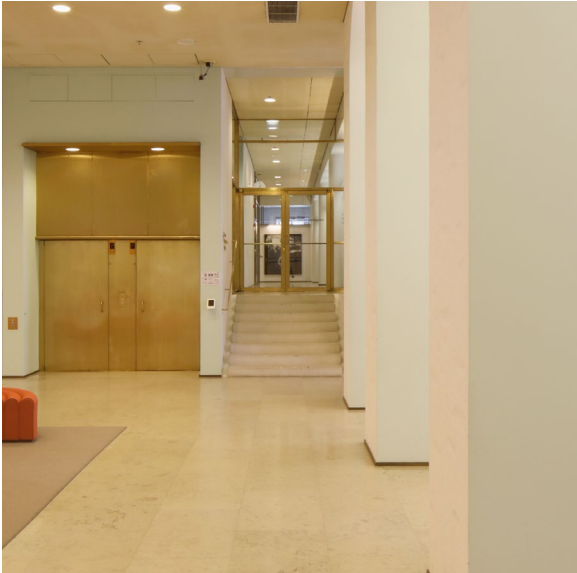
④

↑ Näkymä aulasta kohti itäistä toimistosiipeä. Käytävän alkuun on lisätty lasiseinä oviineen ja hissit muutettu avautumaan myös aulan suuntaan.

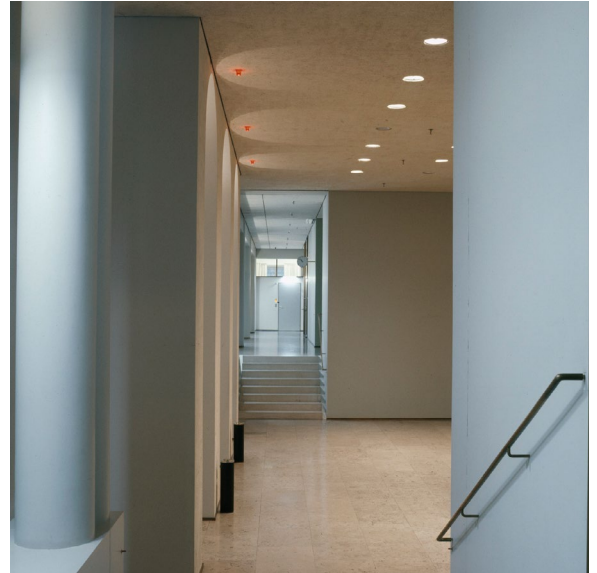
↑ Näkymä aulasta kohti läntistä toimistosiipeä 1970-luvulla. Tila jatkui avoimena käytävälle ja hissien paikalla oli ehjää seinäpintaa. Teuvo Kanerva, MV.

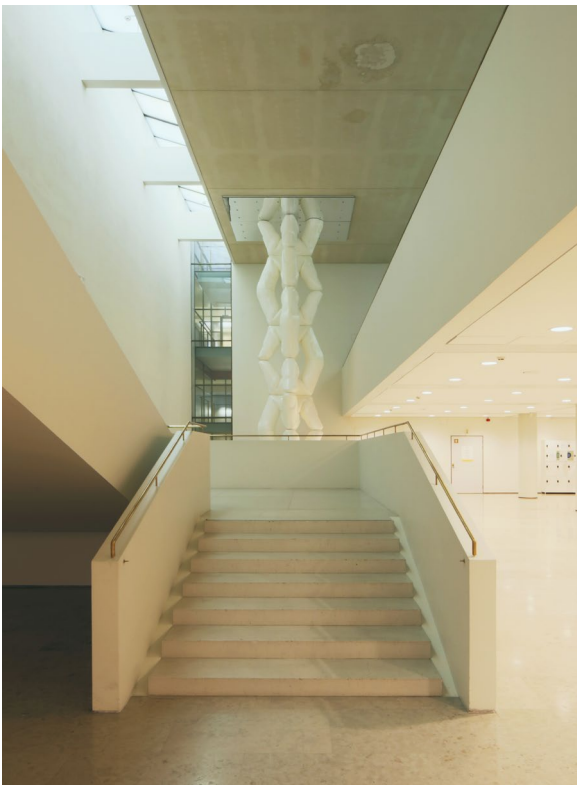
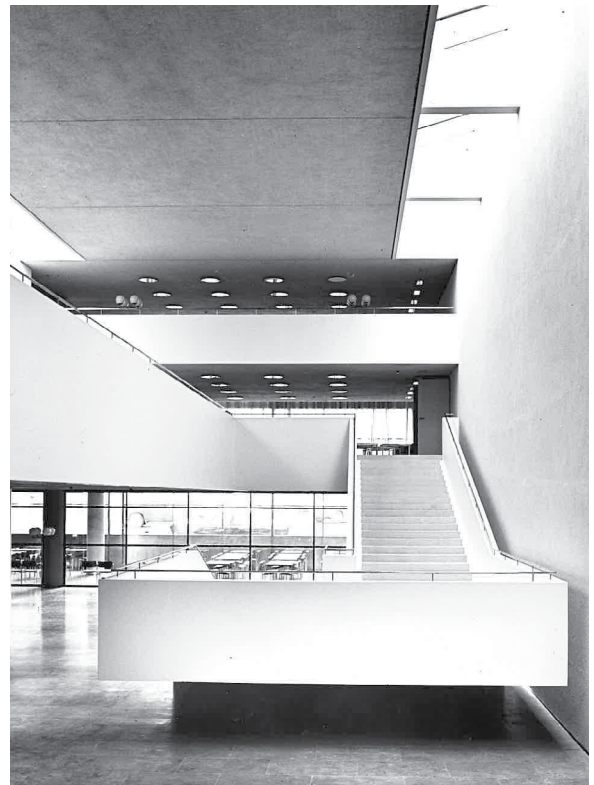
↑ Juhlakerroksen portaat ovat lähes alkuperäisessä asussaan. Portaan yläpään asennettu lasiliukuseinä ja lasitus ovat myöhempiä, kulun- ja äänenhallintaan liittyviä lisäyksiä.

↑ Itäisen portaan taustalla on porrashuoneen lasiseinä ja Kimmo Kaivannon Ketju-teos alkuperäisellä paikallaan.

↑ Itäinen juhlaporras rakennuksen valmistumisen aikaan. Seinän vierustalla sijainnut kattoon upotettujen valaisinten rivistö on poistettu myöhemmin. Risto Kamunen, MFA.

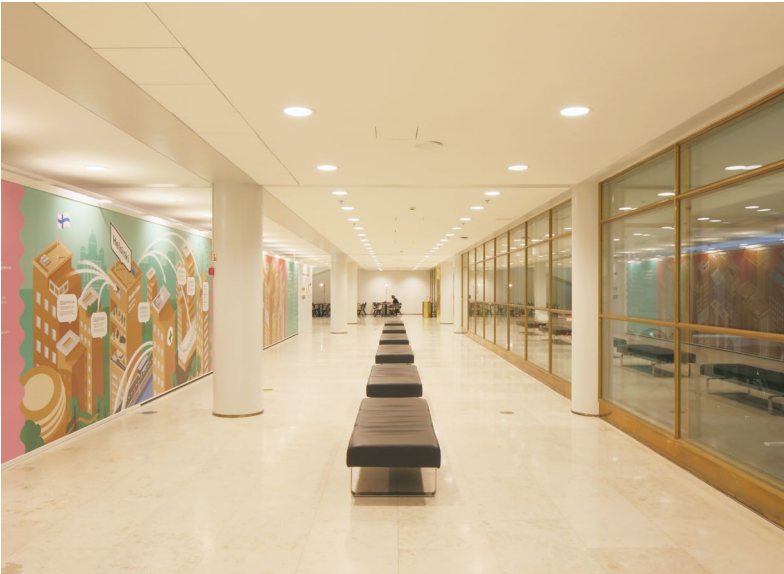
7

← Aulan kabinettien edustalla on rivi alkuperäiseen kalustukseen kuuluvia penkkejä. Kabinetit rakennettiin kaupungintalon toisen rakennusvaiheen yhteydessä, ja niitä on osittain muokattu myöhemmin.

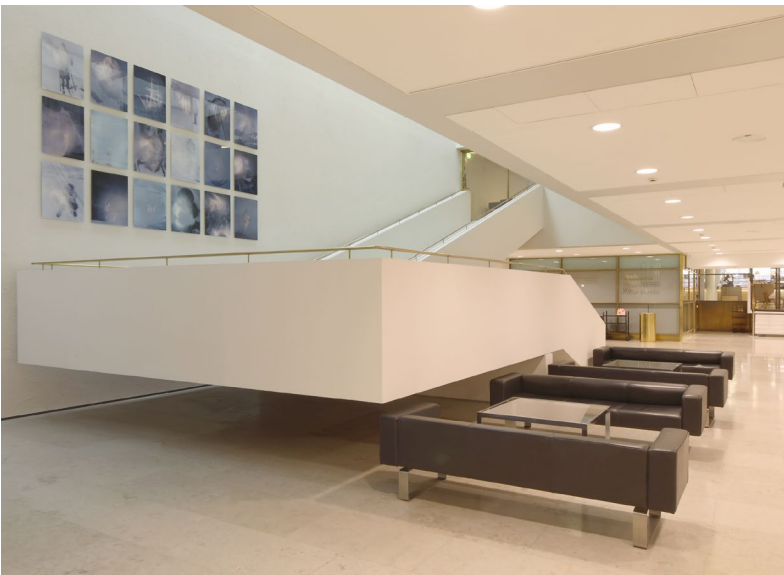
8

← Läntisen juhlaportaan yläpäähän on lisätty lasiliukuovi. Taustalla näkyvä porras aulan ja ravintolan välillä ja Vesibaari ovat tilan viimeisimpiä muutoksia. Sohvat ovat rakennuksen alkuperäisiä kalusteita.

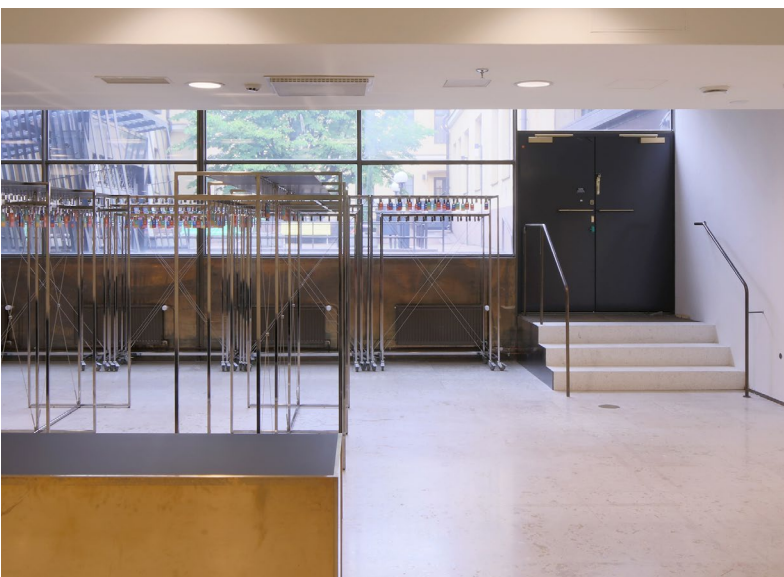
9

← Uloskäynti sisäpihalle rakennettiin 2012. Portaan mosaiikkibetoni eroaa laadultaan alkuperäisestä, pienirakeisesta betonista. Eleettömät messinki-kaiteet mukailevat rakennuksen alkuperäistä detajiiikkaa.

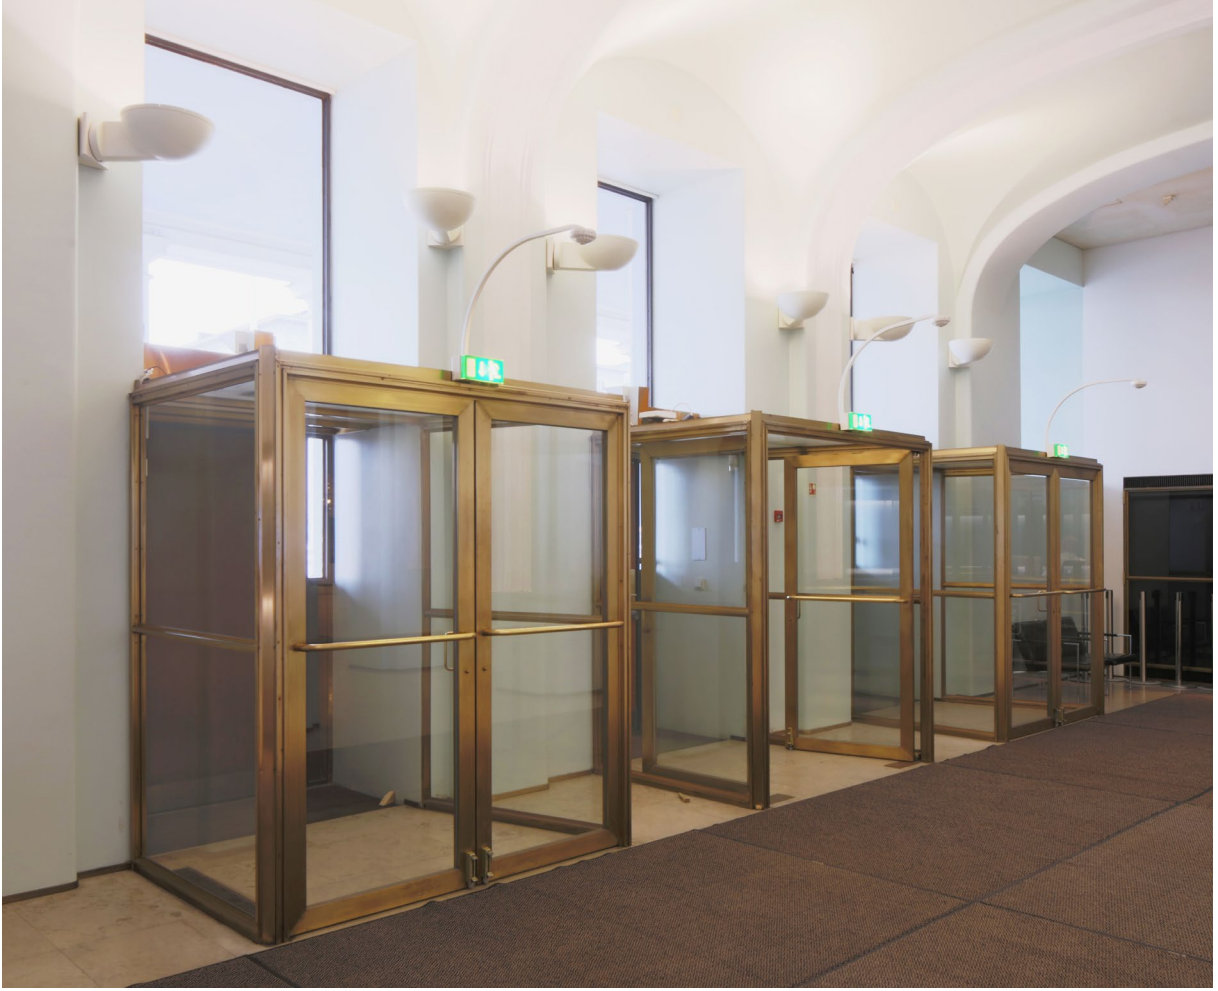
10

↑ Eteishallin sisätilaan työntyvät tuulikaapit lisättiin kaupungintalon toisessa rakennusvaiheessa 1980-luvun lopulla. Valaisimet on uusittu.

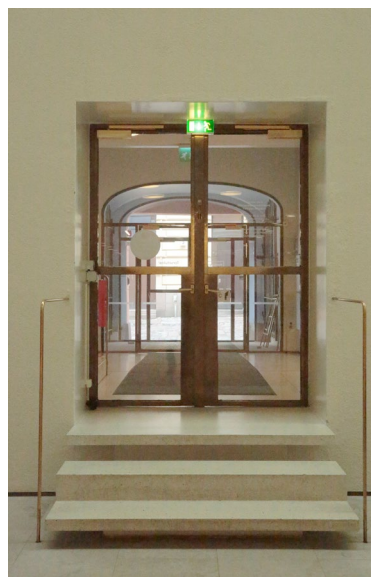
11

→ Sofiankadun puoleinen sisäänkäynti rakennettiin 2009. Mosaiikkibetonin kiviaines on kookkaampaa kuin alkuperäisissä rakenteissa. Portaatin ilme on kevyt.

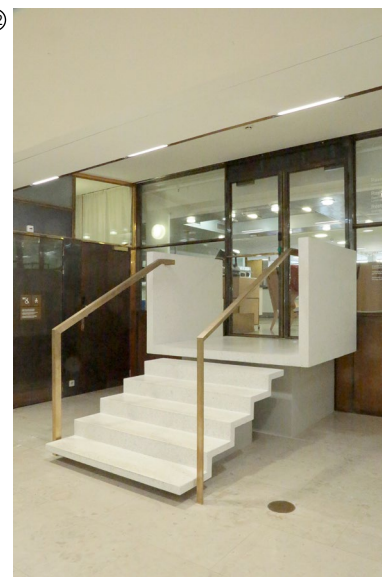
12

→ Ravintolaan johtava porras on rakennettu 2019. Ilme ja detajiiikka ovat aiempiin liisäyksiin verrattuna raskaammat.

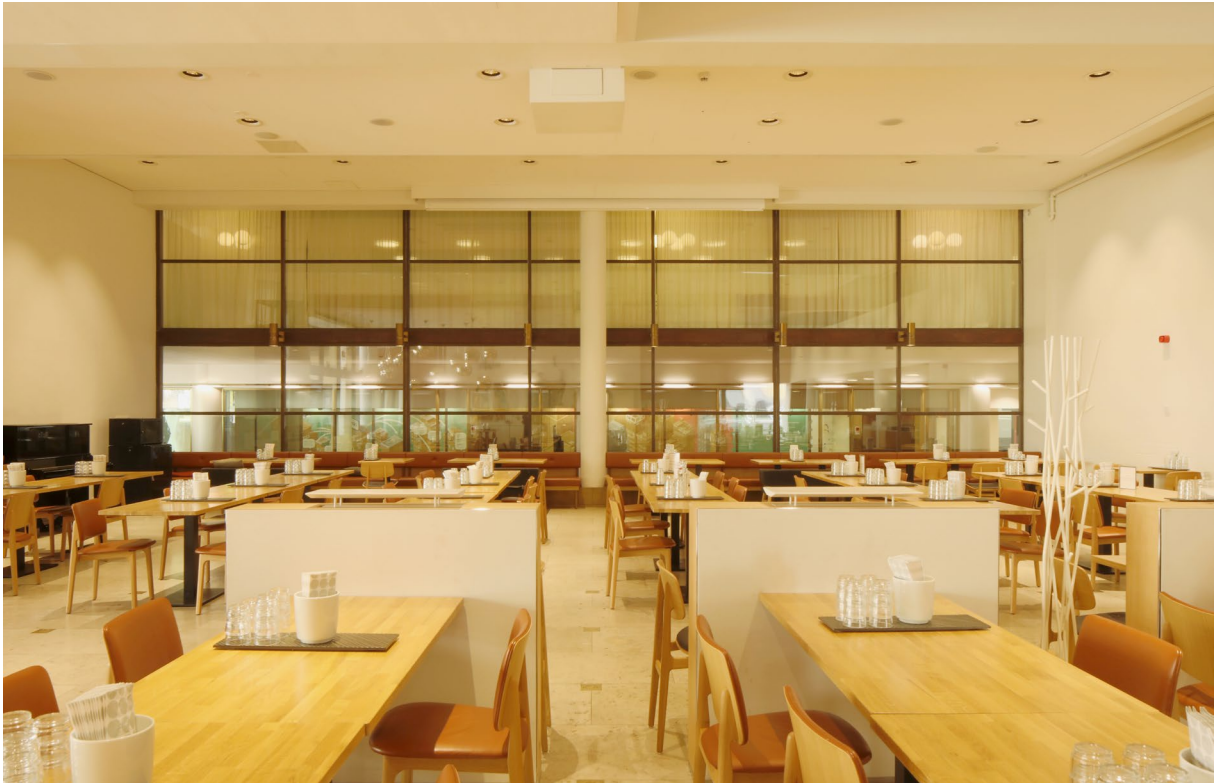
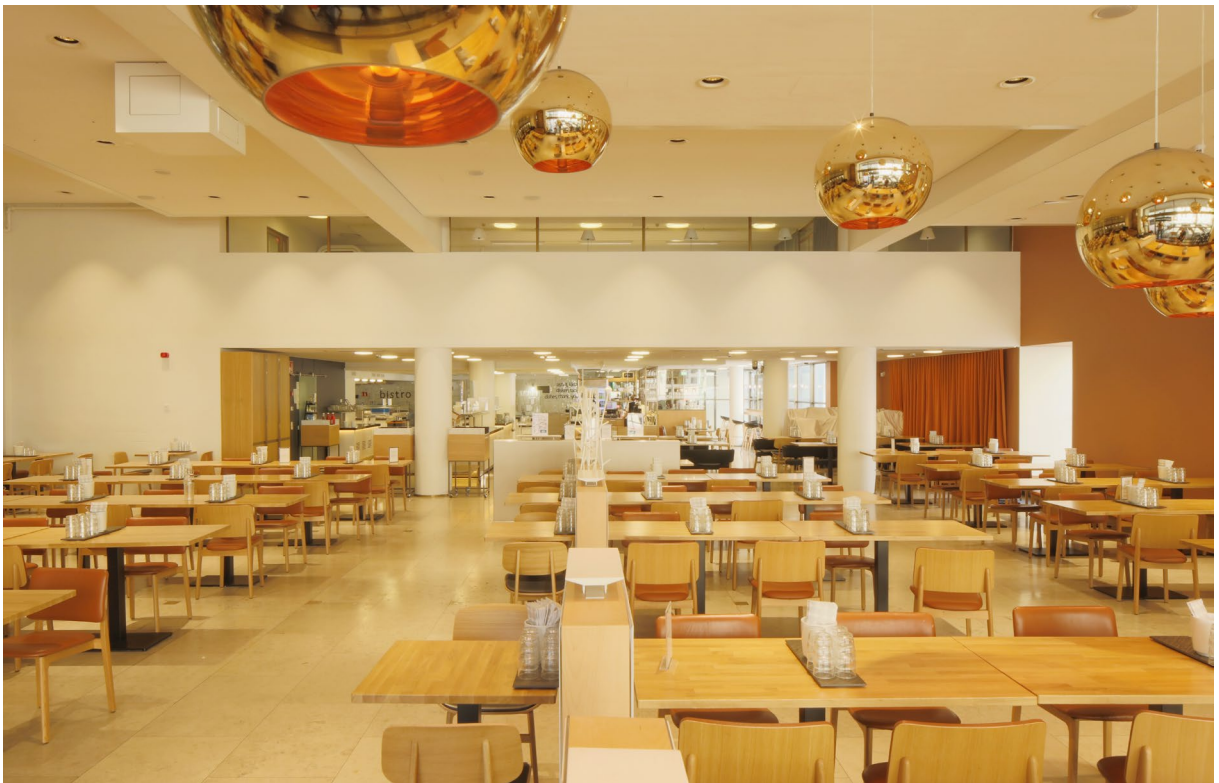
↑↑ Ravintolan sisustus on uusittu kauttaaltaan vuonna 2017. Tilaa on jäsennetty matalin seinäkkein, jotka kuuluvat rakennuksen alkuperäiseen kalustukseen. Muut kalusteet ovat uusia.

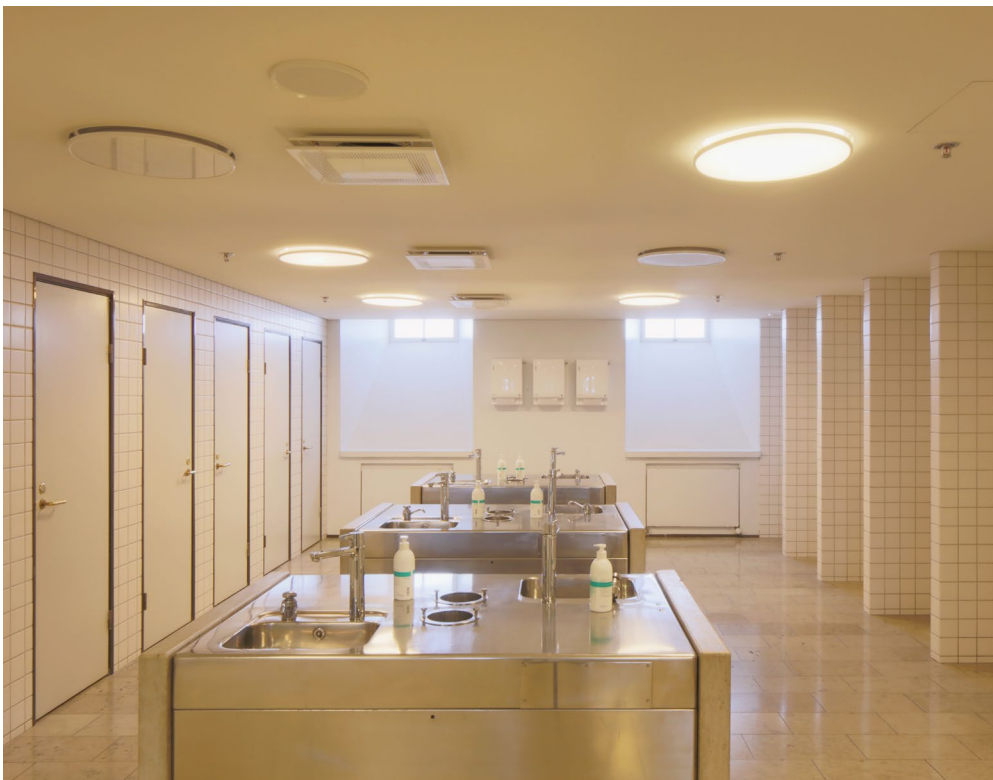
15

← Yleisö-wc:n har-
kitusti detaljoidut
tilat ovat säilyttä-
neet suuren osan
alkuperäisistä yk-
sityiskohdistaan.
Huoneeseen on
ohjattu viistos-
ti ylävaloa kellarin
ikkuna-aukoista.
Kuvassa itäinen
miesten wc.

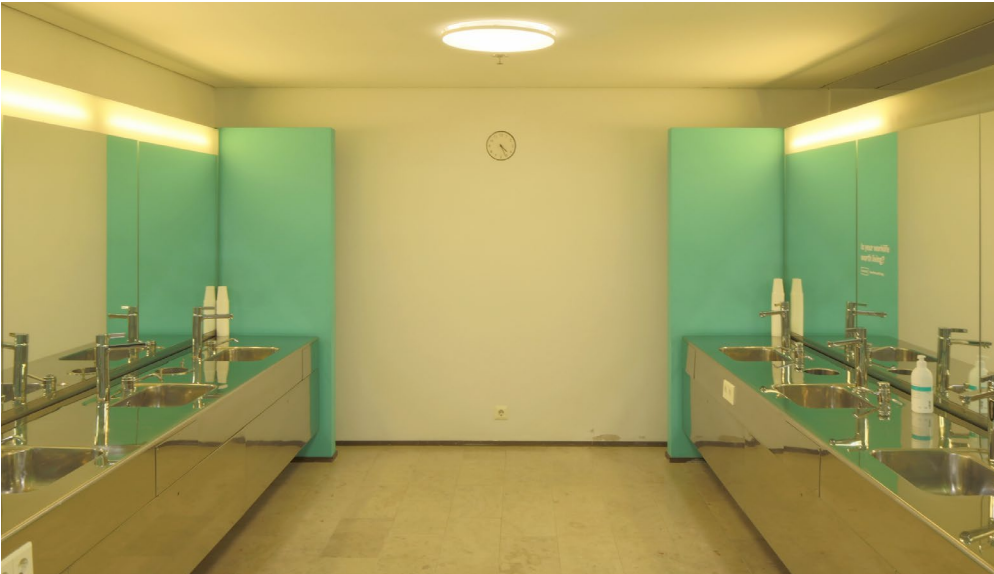
← Käsienpesutila on erotettu seinäkein wc:n esteistilasta. Korosteväri on naisten ja miesten puolella erilainen. Pesupöydät ovat pääosin alkuperäisiä, mutta niitä on muokattu.

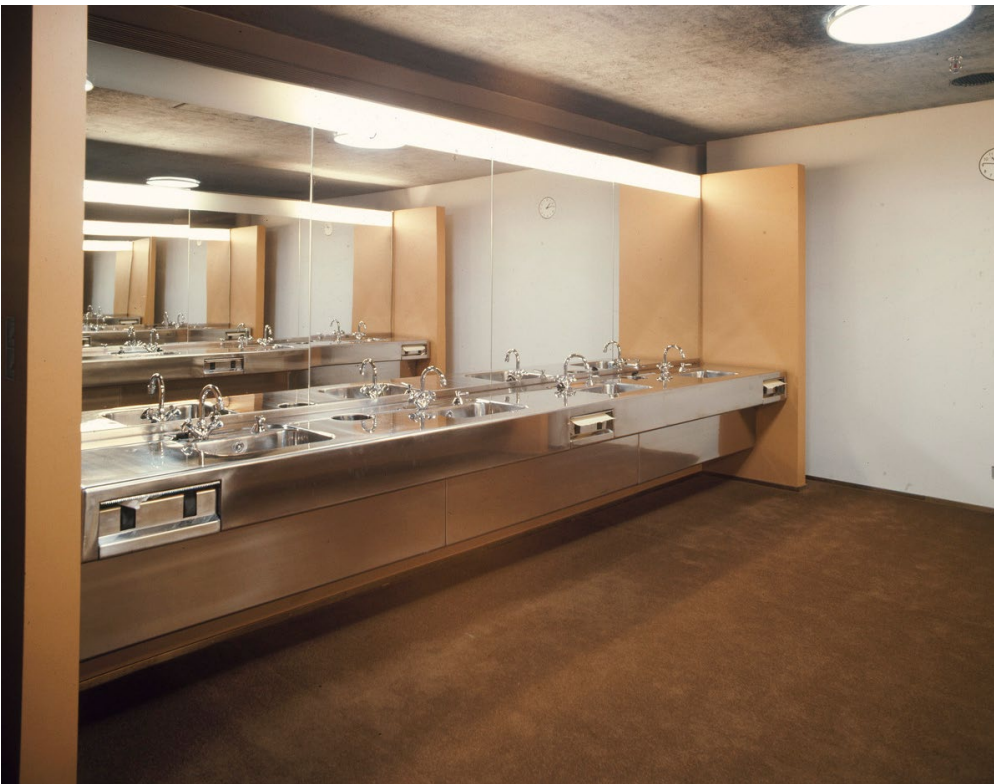
← Yleisö-wc:n käsienpesualue 1970-luvulla. Tärkeisen pesupöydän paperitelineitä ja pöytien alaosaa on muokattu myöhemmin. Lattia on ollut päällystetty tekstiilimatolla. Teuvo Kanerva, MV.

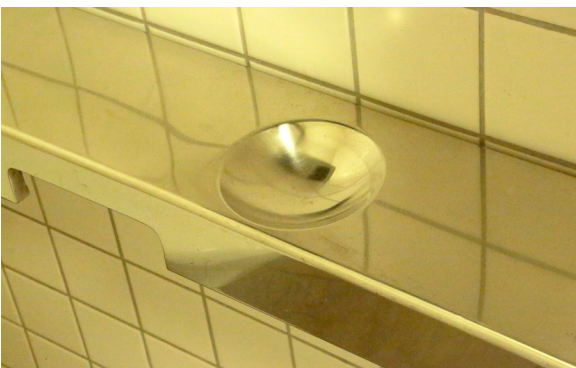
⑰

← Erillisten wc-komeroitten alkuperäissisustukseen kuuluu teräksinen sivuhylly integroituine tuhkakuppeineen.

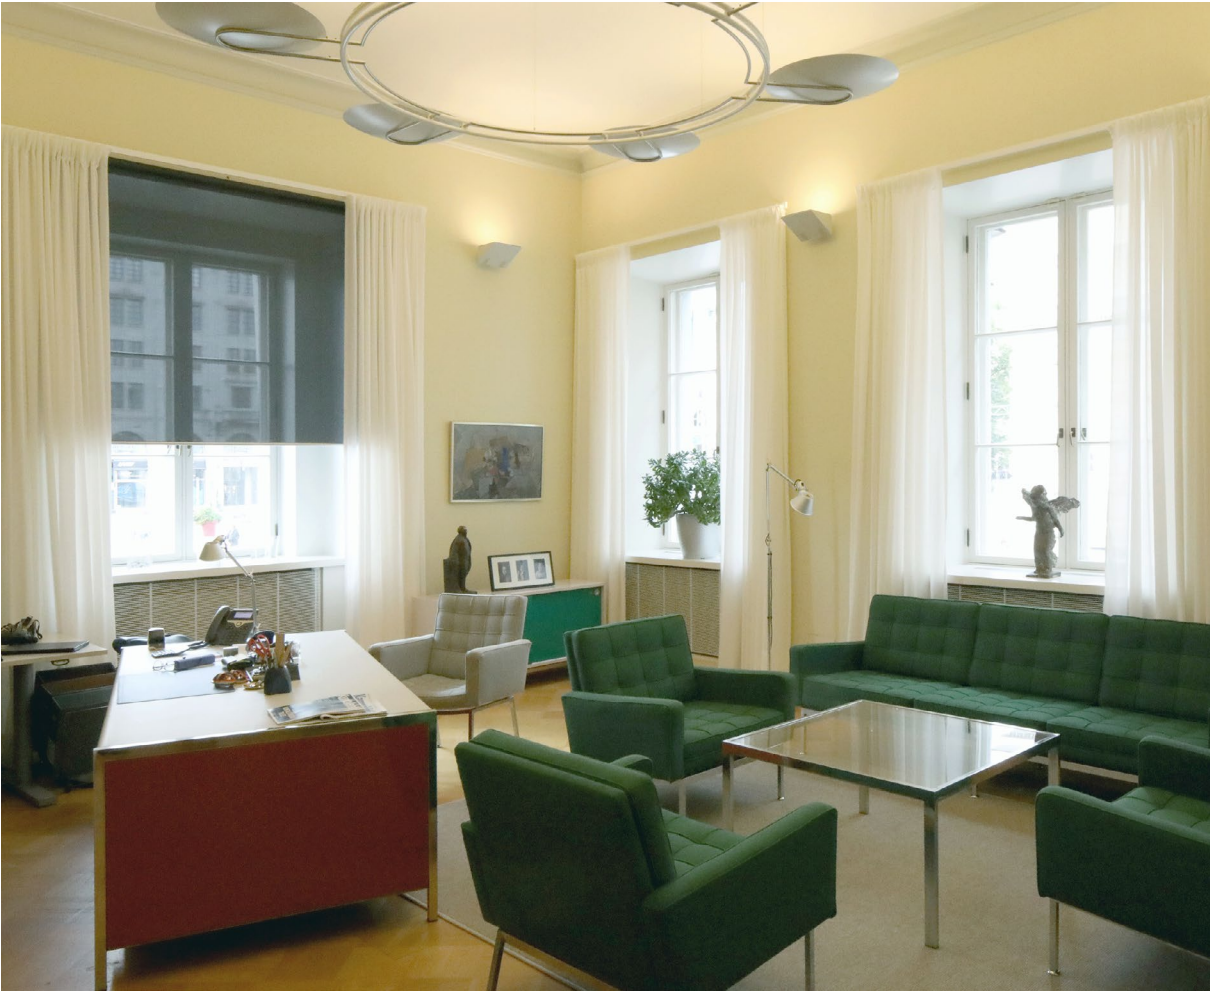
18

- ↑ Pohjoisesplanadin puoleiset kulmatoimistot ovat säilyttäneet alkuperäisen tilahahmonsansa. Suurikokoisissa toimistoissa on parkettilattiat ja muista huoneista poiketen 1800-lukuun viittaavat kattolistat.

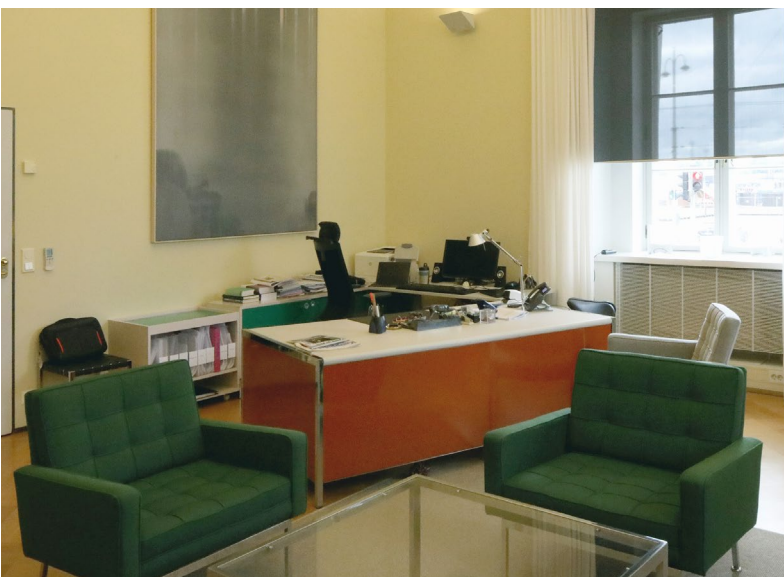
19

- ← Kulmatoimiston työpöytä on Ruusuvuoren toimiston suunnittelema. Rakennuksen eri tiloissa paljon käytetyn sohvakaluston suunnittelija on Florence Knoll.

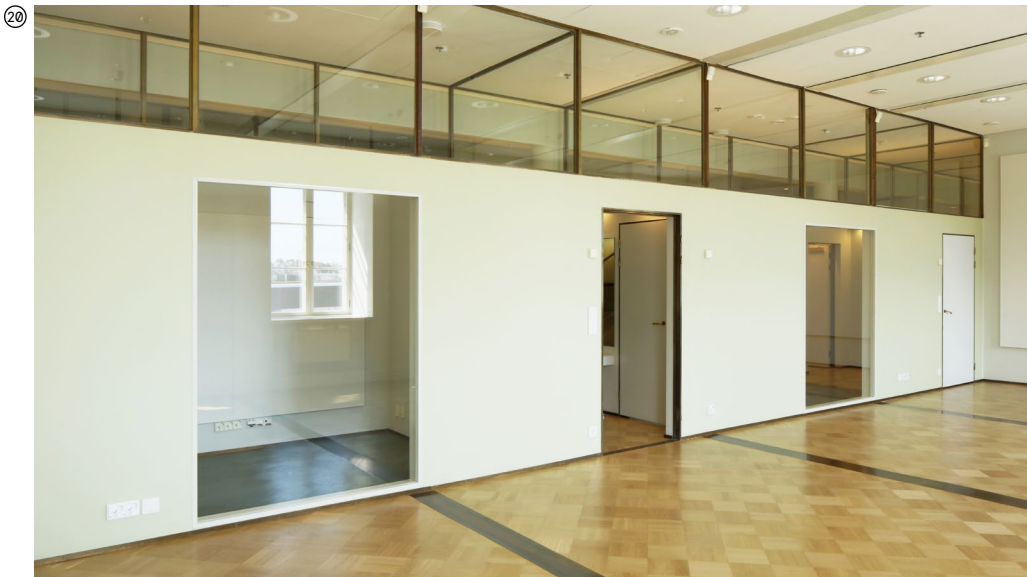
← Pohjoisplana-
din puolella on
yhdistetty neljä
toimistohuonetta
yhdeksi, isom-
maksi tilaksi. Messin-
kikaistale lattiassa
merkitsee alkupe-
räisen väliseinän
paikkaa. Toimis-
tojen takaseinän
ja apuvyöhykkeen
väliin on puhkottu
kookkaita ikku-
noita.

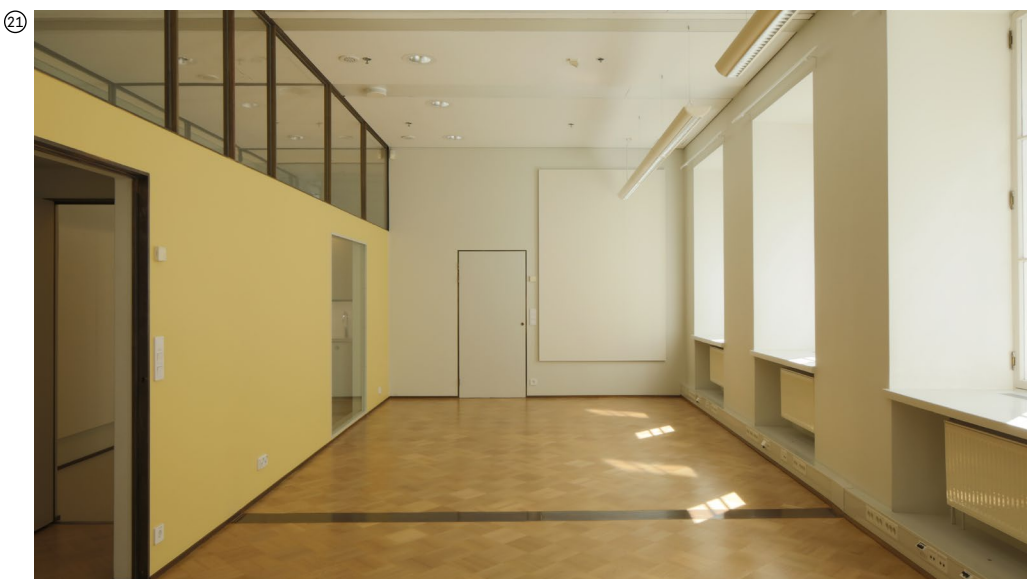
← Ryhmätyötila
Sofiankadun puo-
lella on yhdistet-
ty kolmesta toi-
mistohuoneesta.
Seinissä käytetyt
korostevärit on
valittu paikalla ol-
leista toimistois-
ta ja laajennettu
koko takaseinän
peittäviksi.

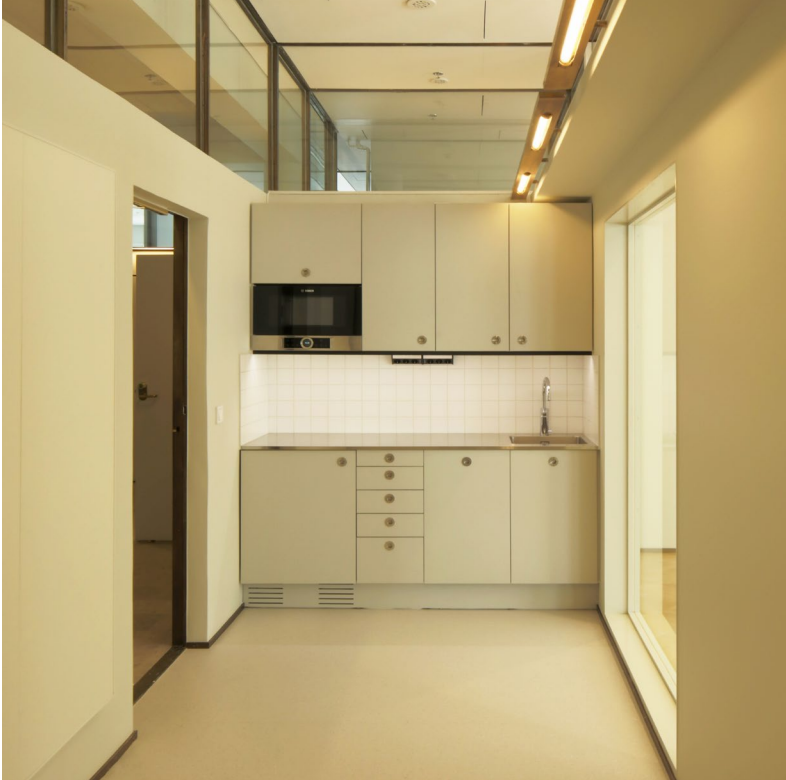
22

← Toimistoja ja käytävää erottavan aputilavyöhykkeen huoneisiin on tehty muun muassa pienen keittiön. Keittiökaluste mukailee alkuperäisten kalusteiden ja 1990-luvulla lisättyjen henkilökunnan keittiöiden detajikkaa.

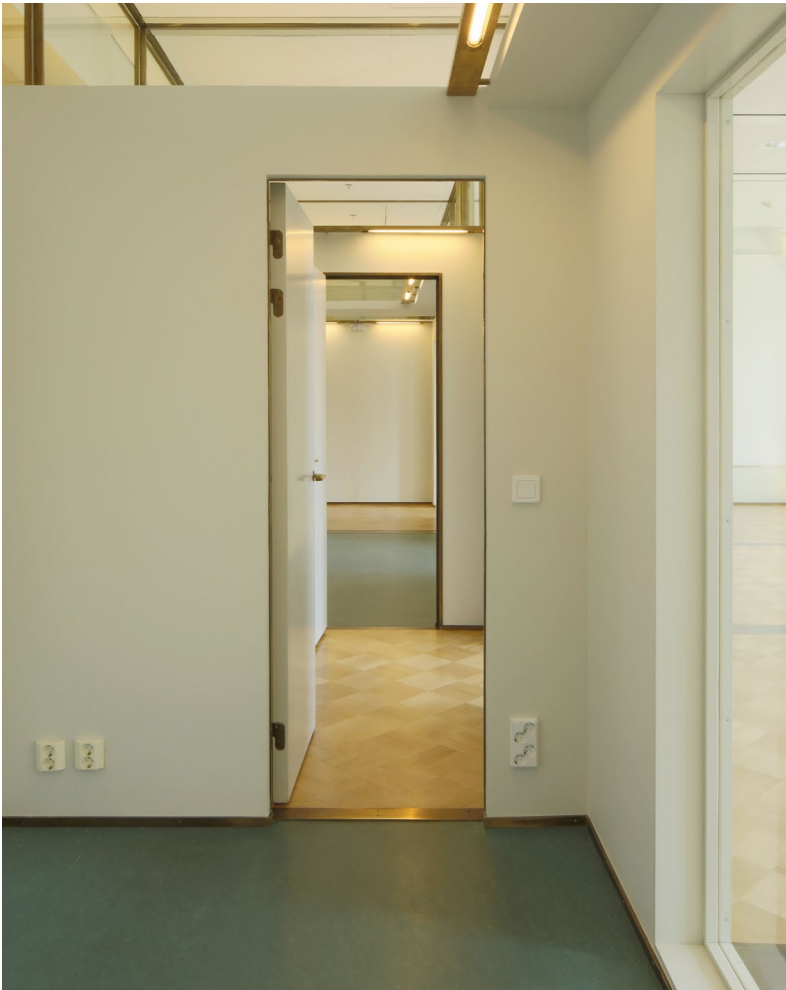
23

← Alkuperäinen aputilavyöhyke palvelee edelleen toimistojen aputilana, alkuperäisen varastotilan sijaan mm. taukotilana ja puhelinpalaverissa. Uudet sisäikkunat yhdistävät tilat toimistovyöhykkeeseen.

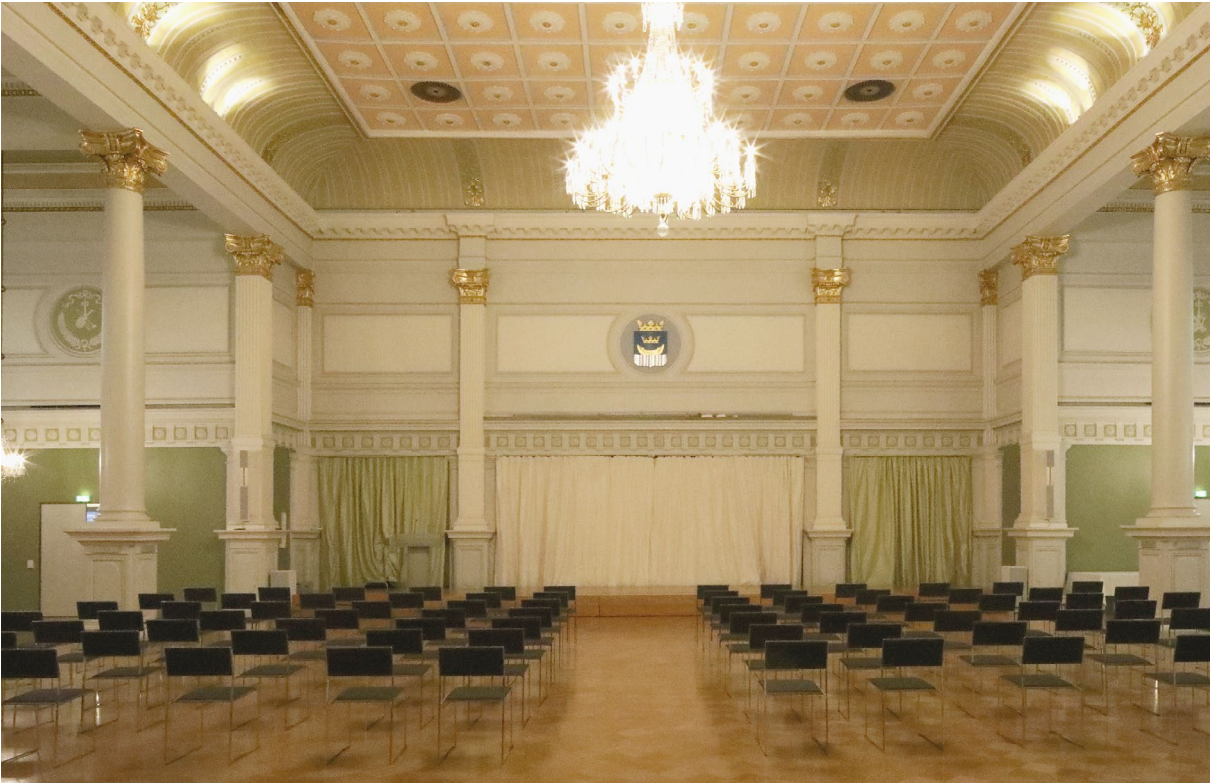
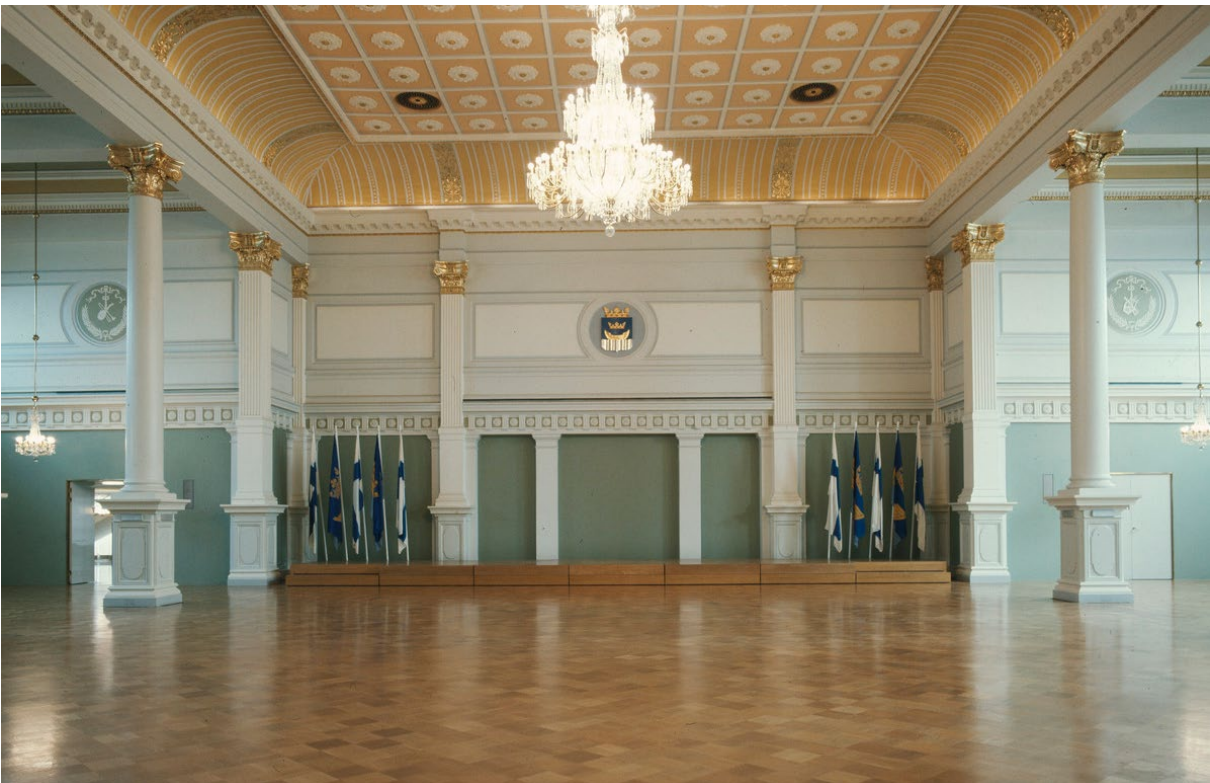
24

↑↑ Juhlasalin tilalahamo on peräisin 1880-luvulta. Kaupungintalon muutostyössä 1970-luvun taitteessa saliin on upotettu uutta talotekniikkaa muun muassa pilareiden jalustoihin. Salin väriyty on Anitra Lucanderin käsialaa, joskin sitä on mahdollisesti muokattu myöhemmin.

↑ Juhlasali 1970-luvulla. Salin seiniin tuoloin maalattu vihreä sävy vaikuttaa olleen nykyistä sävyä murretumpi. Teuvo Kanerva, MV.
