Helsingin kaupungintalo

Rakennushistoriaselvitys

Helsinki

Tämä rakennushistoriaselvitys koskee Aarno Ruusuvooren suunnittelemaa, kahdessa vaiheessa vuosina 1970 ja 1988 valmistunutta Helsingin kaupungintaloa. Korttelin eteläinen, Pohjoisesplanadin puoleinen osa valmistui ensimmäisessä rakennusvaiheessa ja korttelin keskelle sijoittuvat kaupunginvaltuuston kokoustilat toisessa rakennusvaiheessa. Moderni rakennus on toteutettu Carl Ludvig Engelin suunnitteleman Hotelli Seurahuoneen 1833 valmistuneen julkisivun taakse. Rakennuksen sisäosassa on säilytetty fragmenttina pääosin 1880-luvun asussa oleva Hotelli Seurahuoneen juhlasali. Aleksanterinkatua reunustavat, osittain kaupungin hallinnon käytössä olevat vanhat kauppiastalot on rajattu selvityksen ulkopuolelle. Rakennushistoriaselvitys tehdään uuden kaupungintalon valmistumisen viisikymmenvuotispäivän tienoilla, ja se palvelee kaupungintalon tulevaa peruskorjaushanketta.

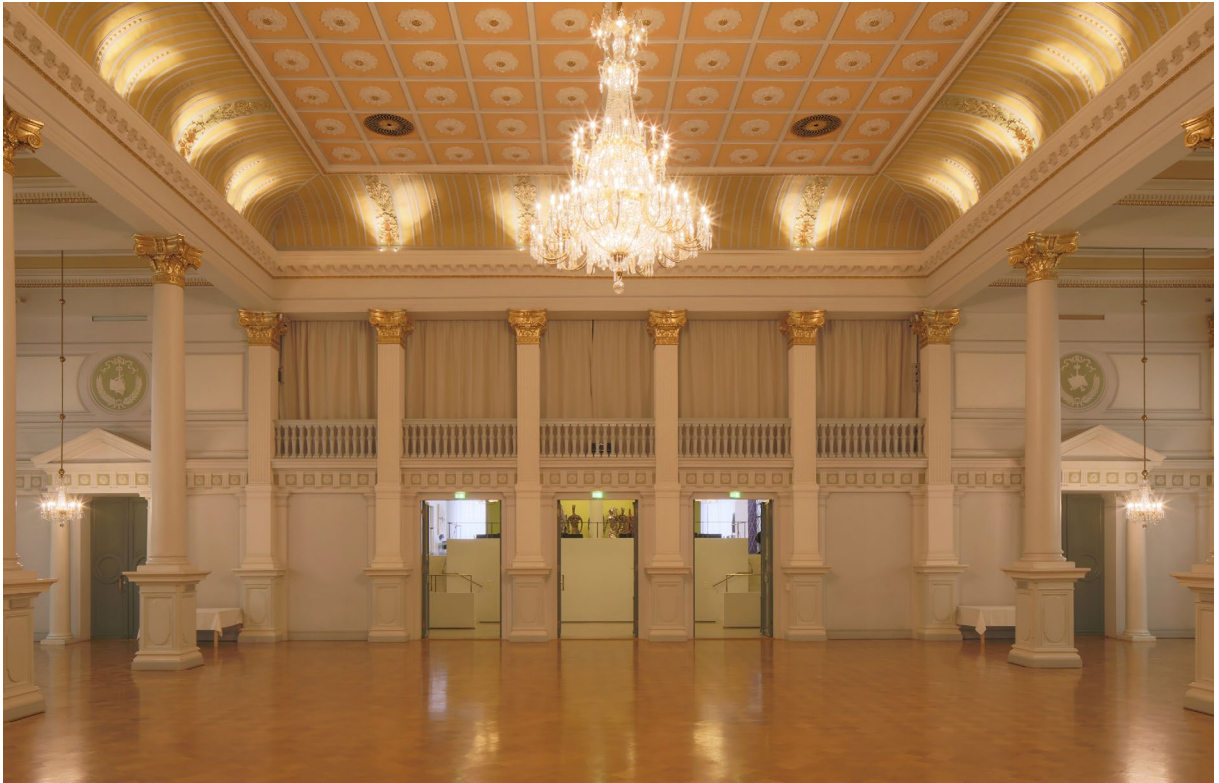
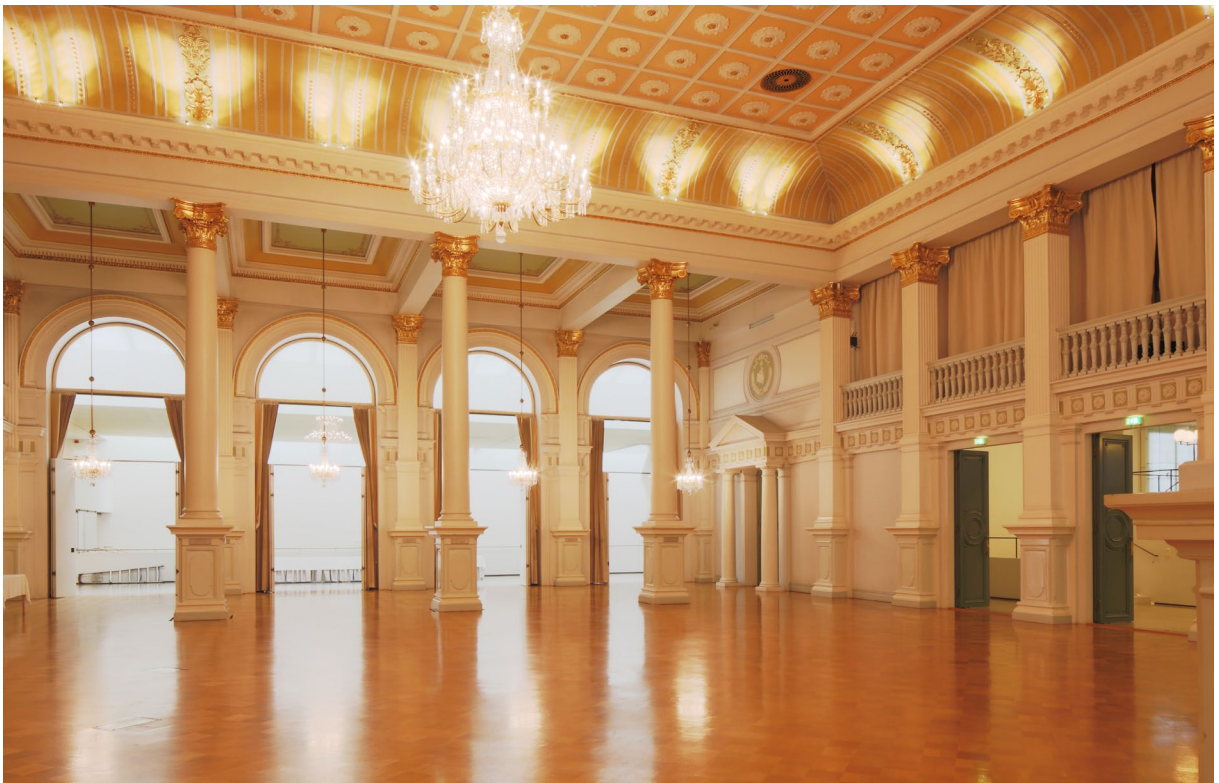
↑↑ Juhlasali yhdistyy eteläpäädyssä modernin aulatilan välityksellä toisen kerroksen toimistokäytäviin. Eteläpäädyn sisäänkäynti on länsi- ja itäpuolisiin nähden toisarvoinen.

↑ Salin juhlallisimmat sisäänkäynnit sijoittuvat sen itä- ja länsiseinille, ja ne yhdistävät salin suoraan sen alapuoliseen pääaulaan monumentaaliportaiden välityksellä.

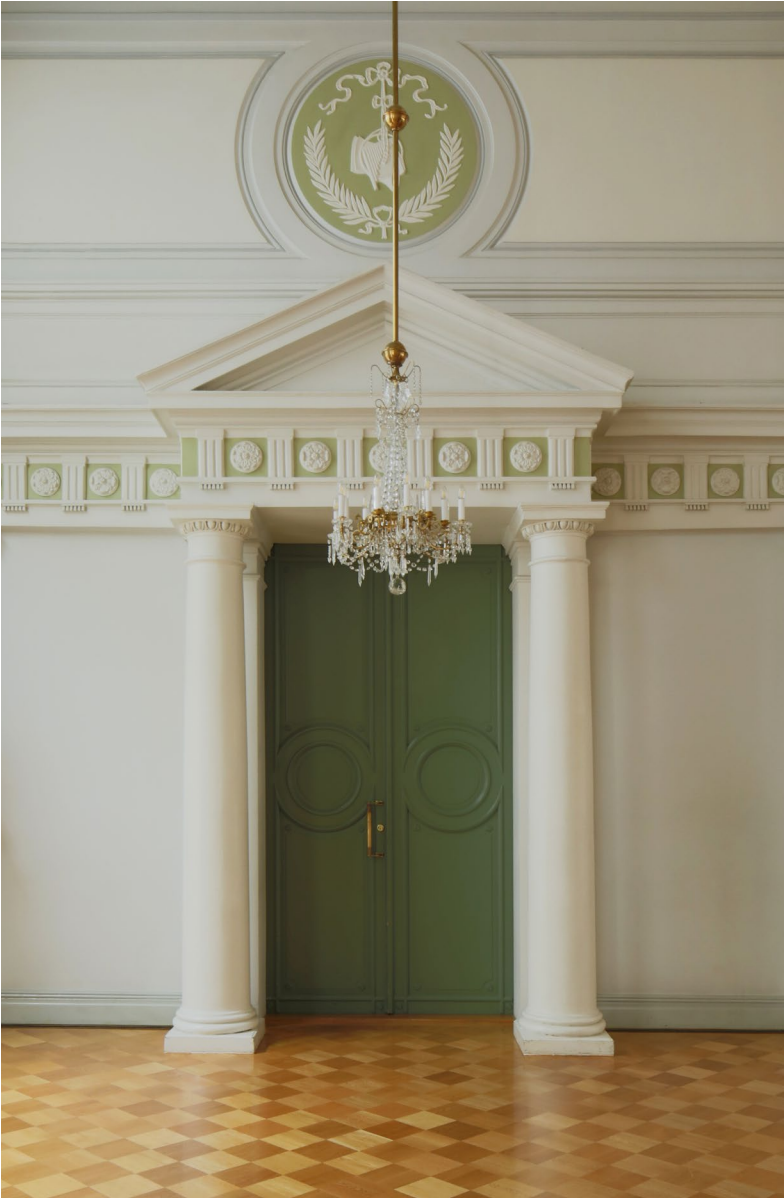
27

← Kabinetin ovi nähtynä juhlasalin puolelta. Kabinetit ovat varhaisemmassa 1800-luvun vaiheessa toimineet porrashuoneina, jotka yhdistivät juhlasalin pohjakerroksen eteisaulaan.

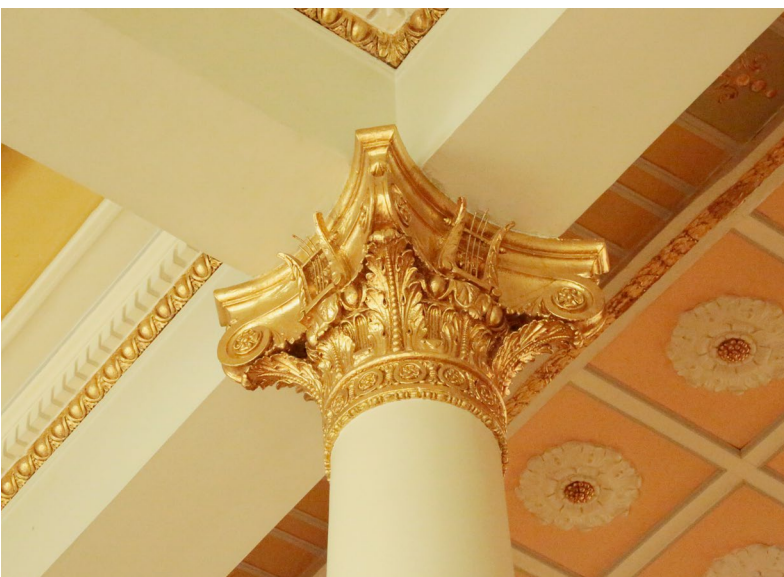
28

← Salin pilareissa ja palkistossa on sovellettu kompositajärjestystä. Kapiteeli on kullattu kauttaaltaan.

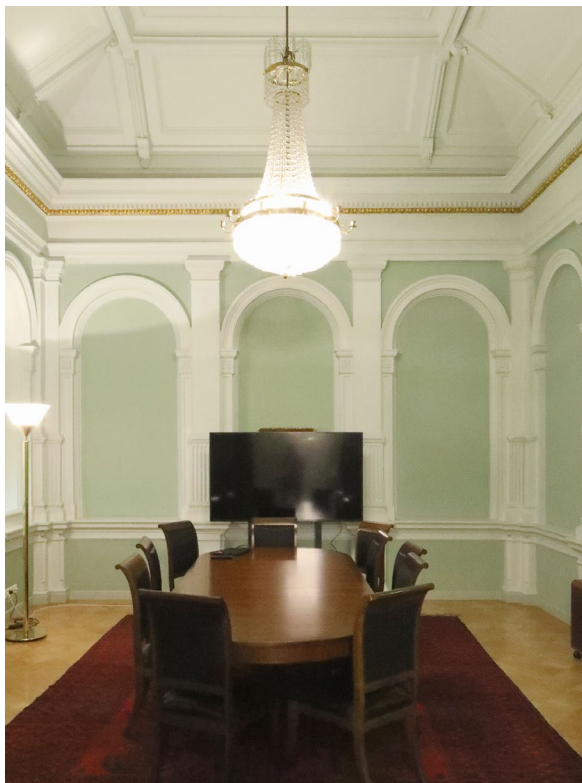
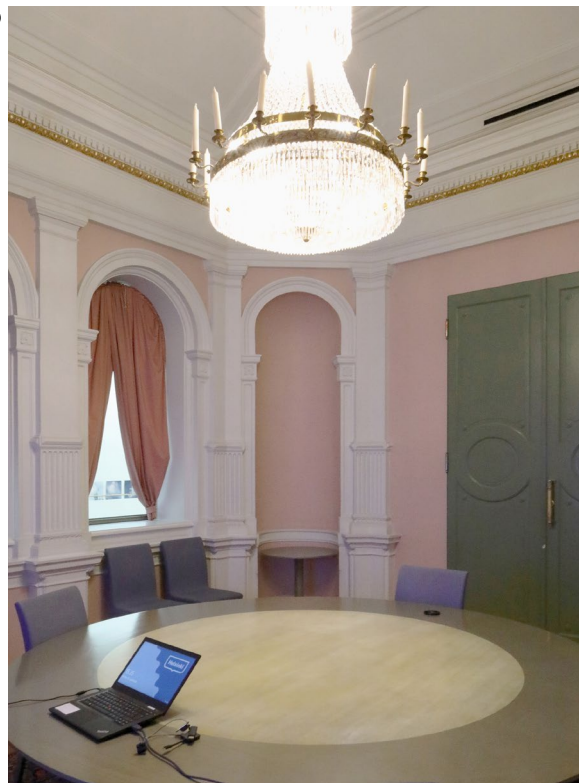
ikkunoissa on messinkikehys, ja ikkunan kaareva yläosa on erotettu vaakapuitteella.

←← Idän puoleinen kabinetti on värietykseltään vaalean vihreä. Seinät ja katot ovat säilyttäneet 1880-luvun asunsa pääpiirteet. Seinien väritystä on valokuvista päätellen muutettu 1970-luvun jälkeen.

← Lännen puoleinen kabinetti on tilahahmoltaan ja koristeohjelmaltaan itäisen peilikuva. Sen seinäpintoja hallitsee roosan sävy, joka vanhoista valokuvista päätellen on 1970-lukua myöhempää perua.

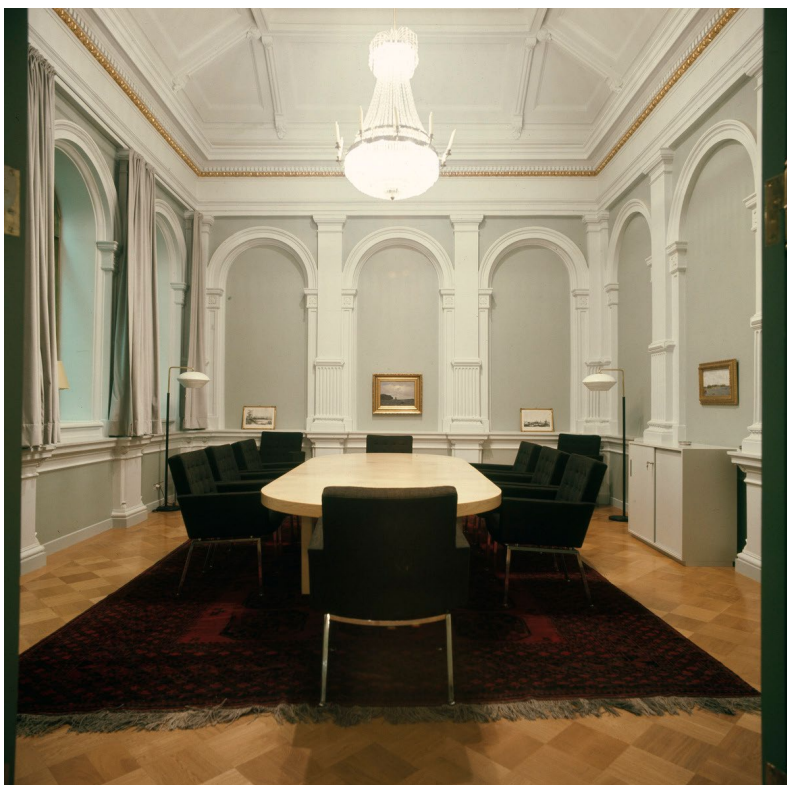
← Itäinen kabinetti kalustuksineen 1970-luvulla. Teuvo Kanerva, MV.

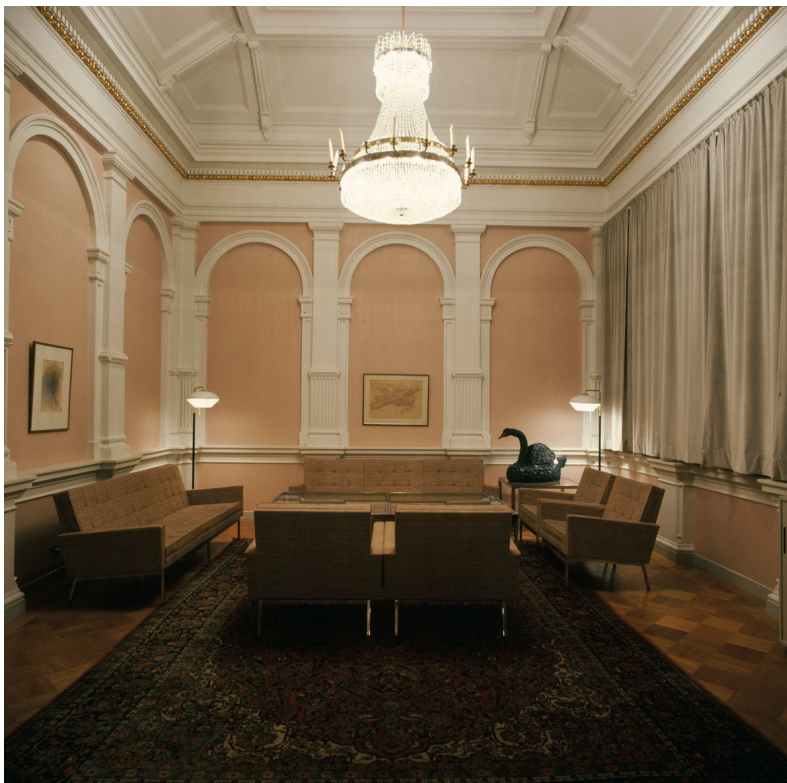
← Läntinen kabinetti kalustuksineen 1970-luvulla. Teuvo Kanerva, MV.

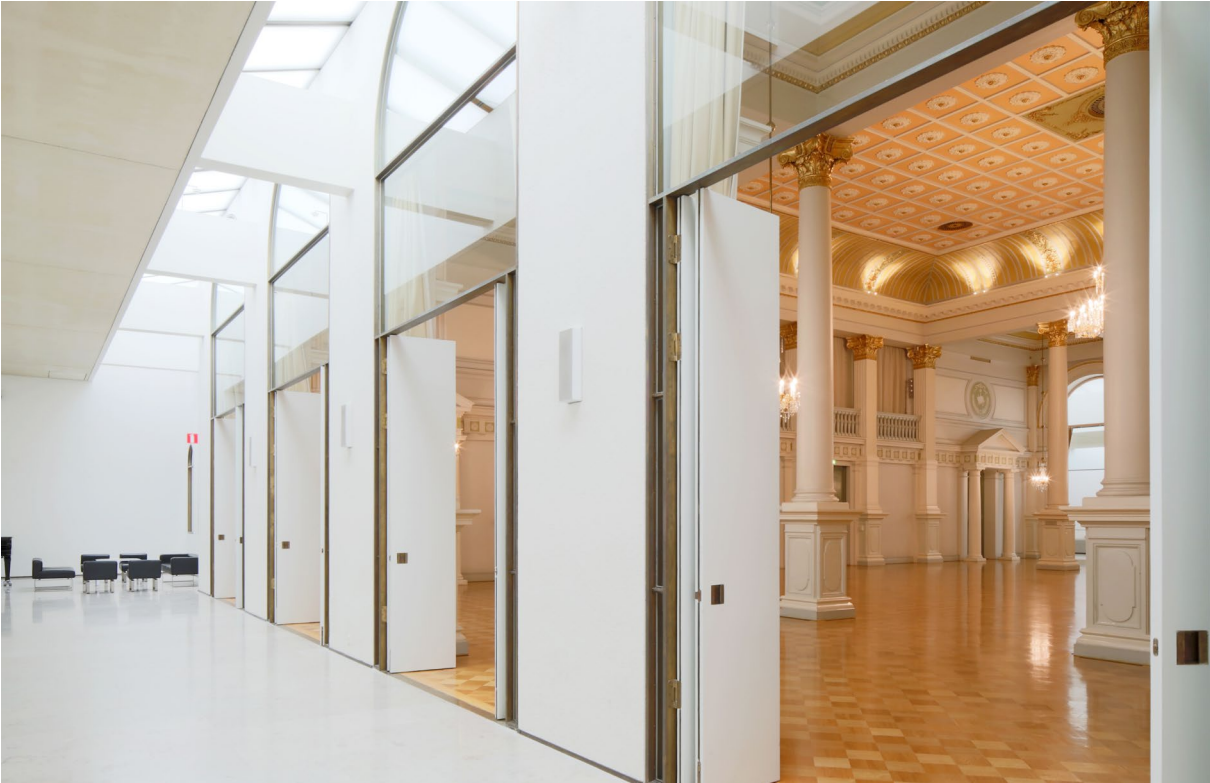
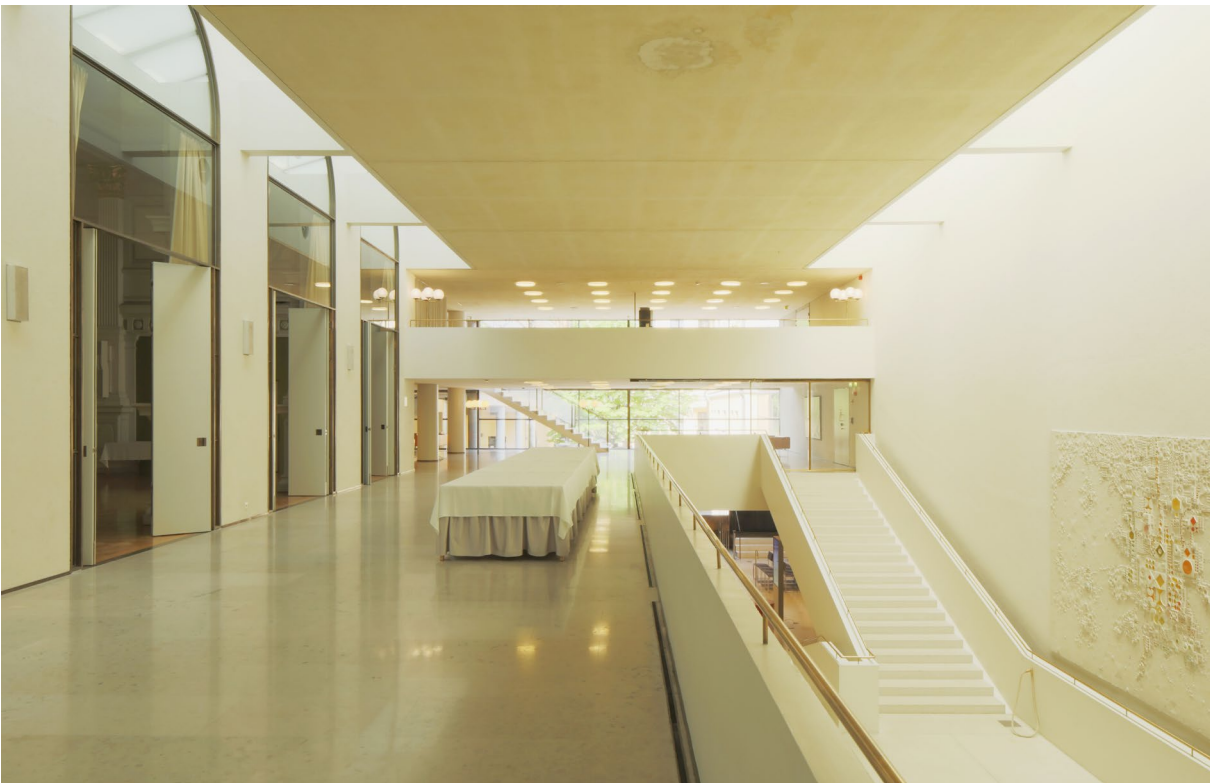
↑↑ 1880-luvun juhlasalin ja Aarno Ruusuvuoren aulatilän rajapinta kuvattuna aulan sivulämpöön puolelta. Salin taitto-ovet ovat alkuperäiset 1970-luvun vaihteen muutosvaiheesta.

↑ Sivulämpöt saavat luonnonvaloa sivulämpöjen kattoikkunoista ja lasisen takaseinän kautta. Taustalla näkyvä ylempi tasanne on valtuustosalin lämpiötilaa.

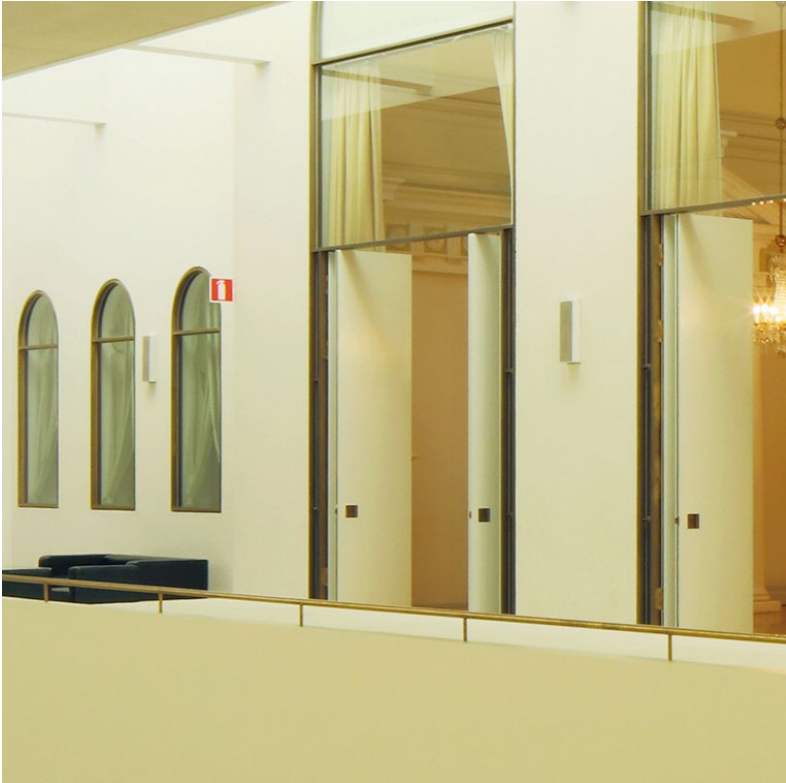
53

← Juhlasalin kabinettien kaari-ikkunat avautuvat sivulämpöön.

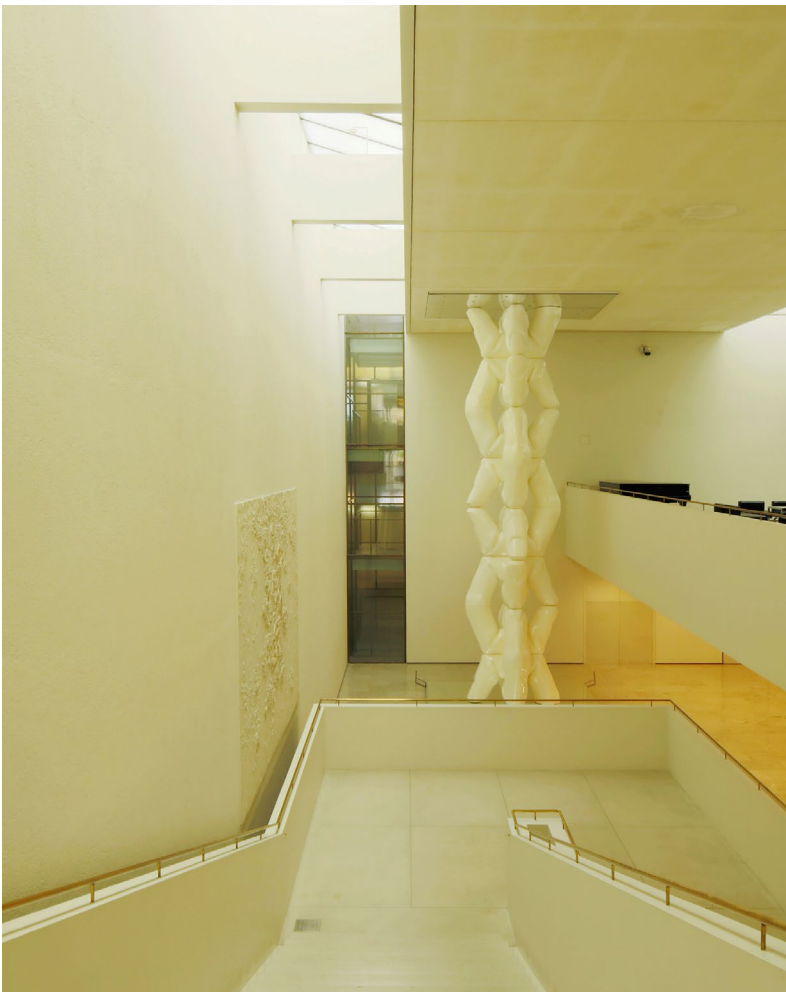
54

← Porraskäytävän pystysuuntainen ikkunanauha jatkaa kattoikkunan linjaa ala-aulan lattianrajaan saakka. Kuvan itäistä aulan osaa hallitsee Kimmo Kaivannon lasikuituveistos Ketju.

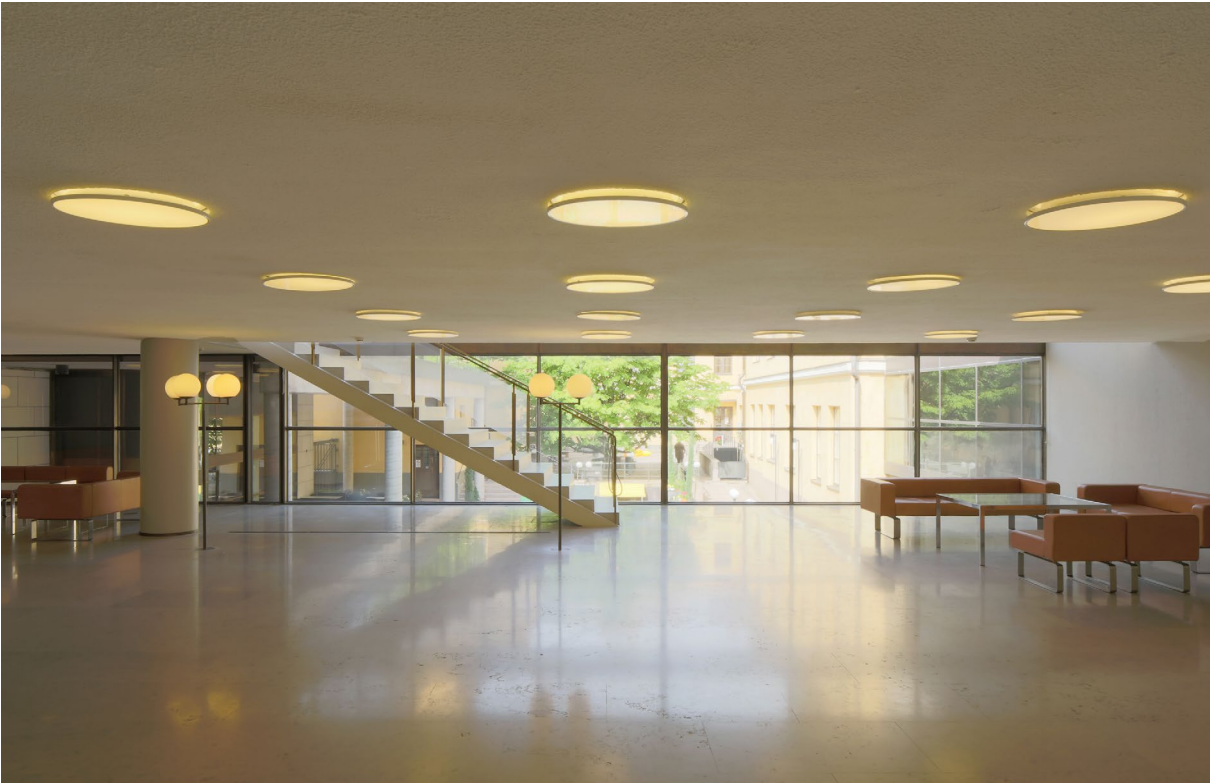
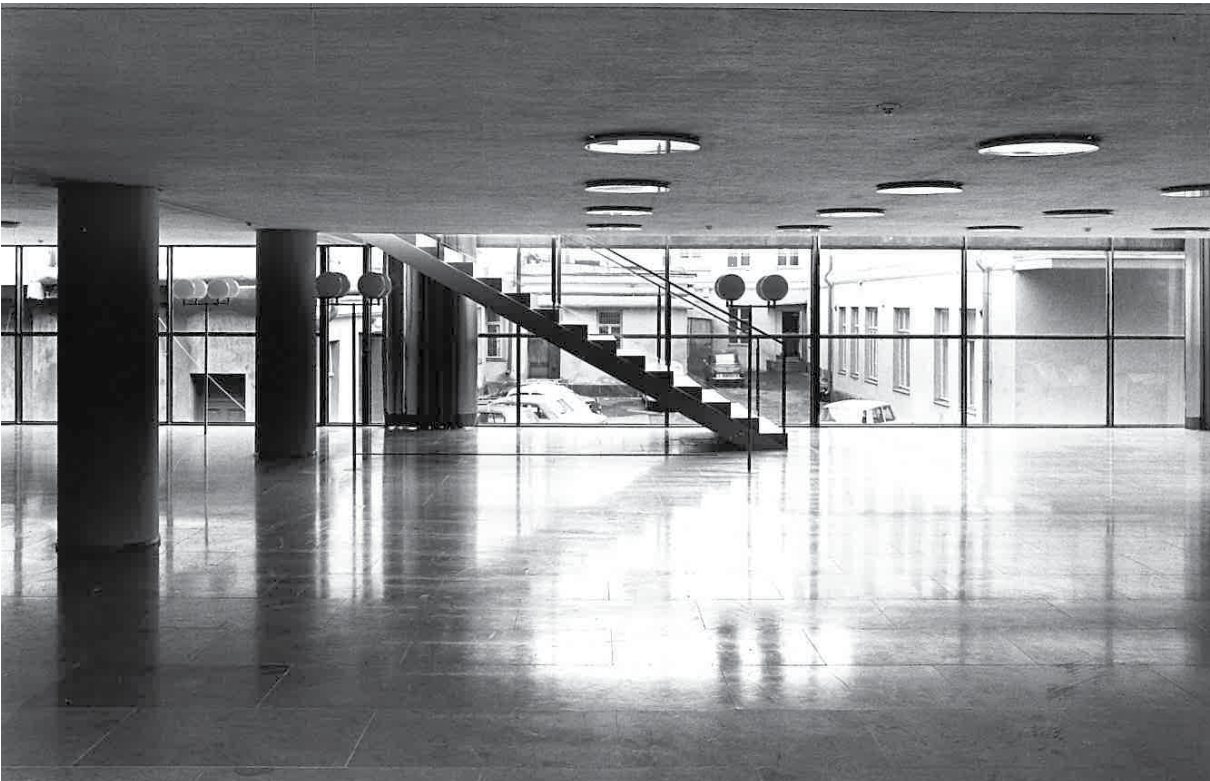
↑↑ Lämpöön pohjoispuoli on hyvin matalaa tilaa, joka yhdistyy avoportain kaupunginvaltuuston istuntosalin lämpöön. Tilasta on näkymä korttelin sisäpihalle.

↑ 1970-luvun valokuvassa sama tila on kuvattu ennen valtuustosalin rakentamista. Sisäpihalla näkyy sittemmin purettuja korttelin piharakennuksia. Risto Kamunen, MFA.

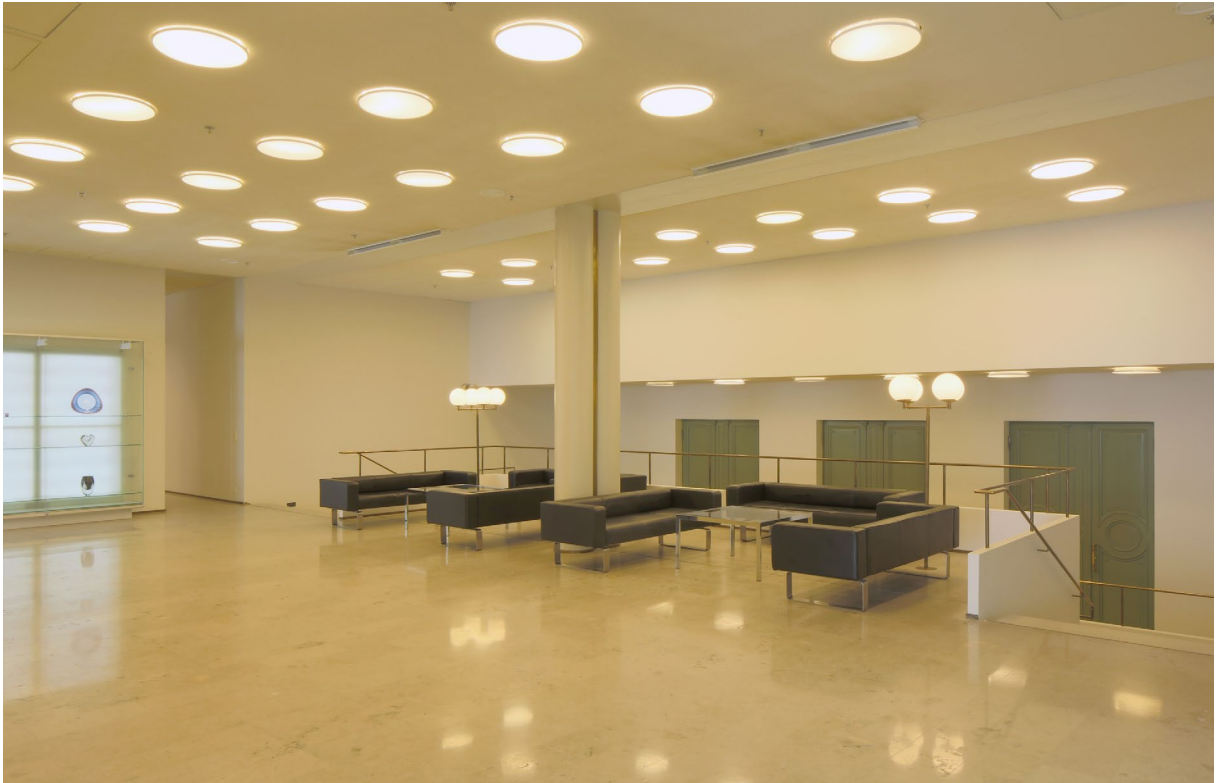
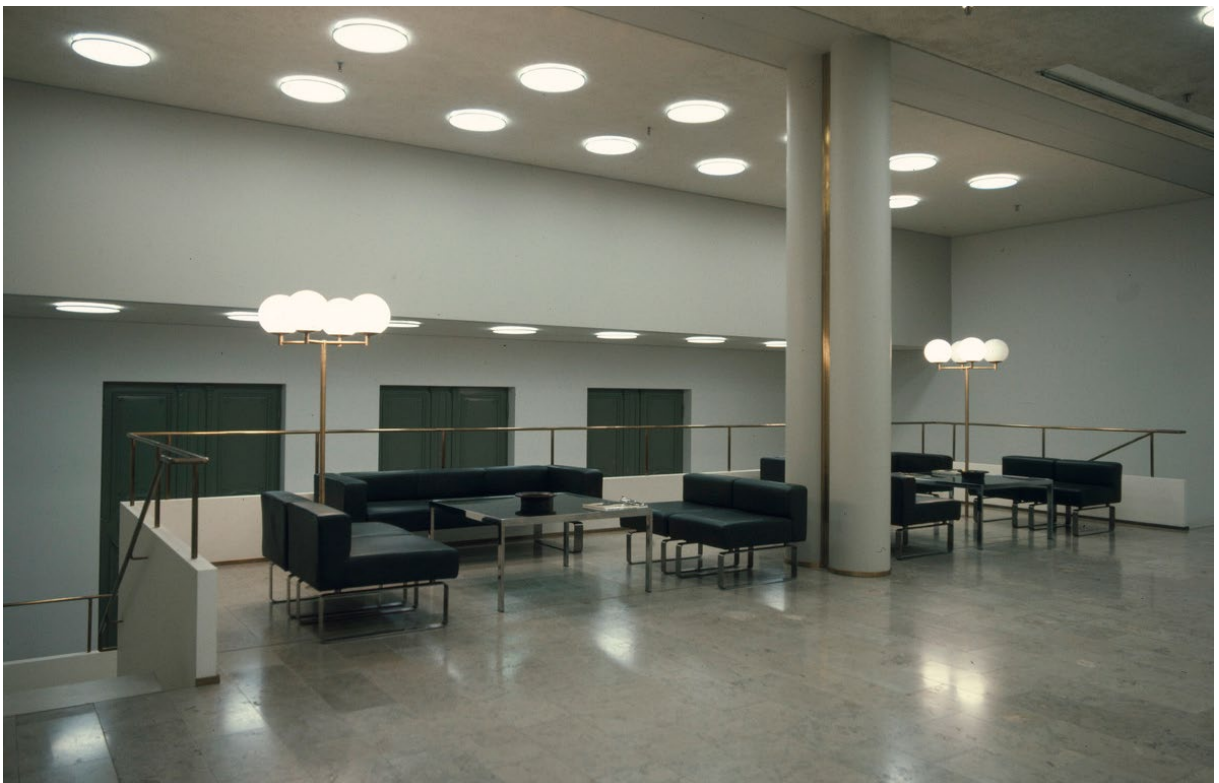
- ↑ Kääntävä porras yhdistää juhlasalia ja toisen kerroksen hallia. Tilan reunoille on myöhemmin lisätty vitriinikaapit.
- ↓ 1970-luvun valokuvan perusteella halli on säilynyt lähes alkuperäisenä irtaimistoa myöten. Teuvo Kanerva, MV.

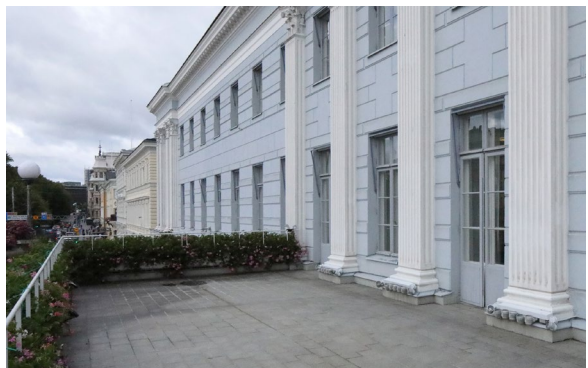
↑ Altaanin suurelta parvekkeelta avautuu näkymä Kauppatorille sekä viistosti Esplanadin puistoon.

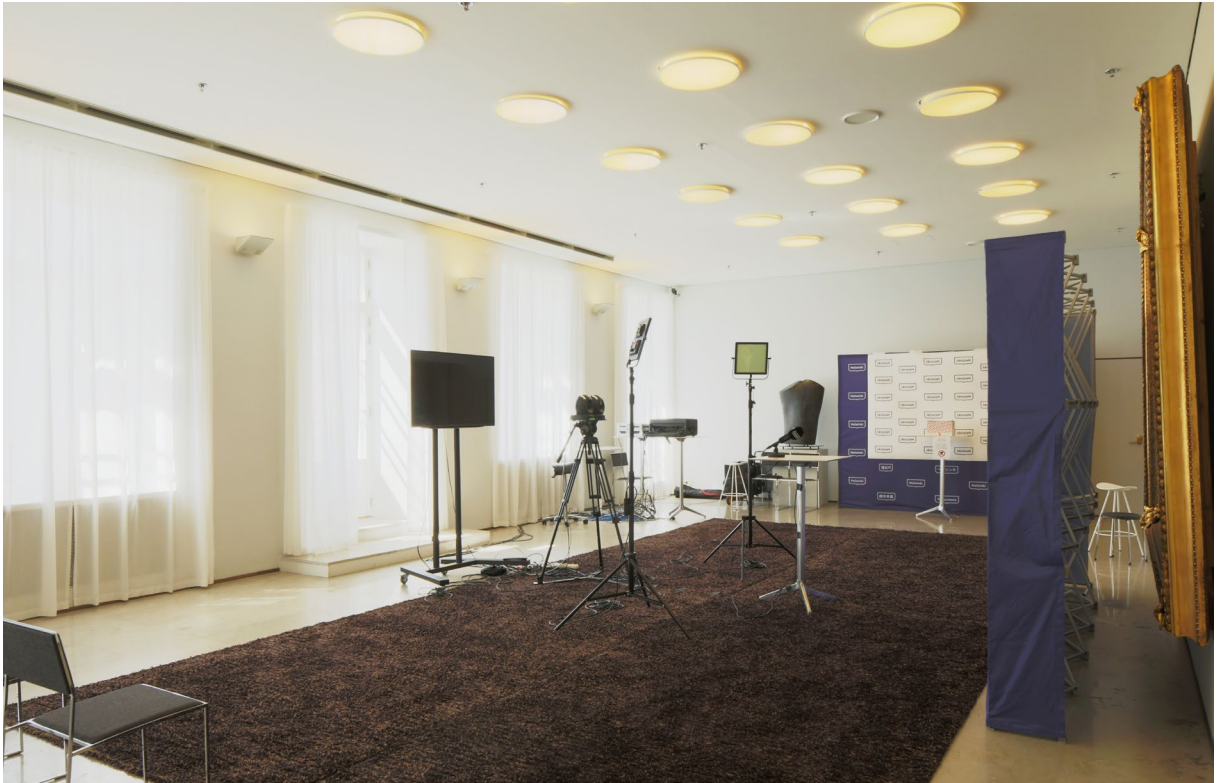
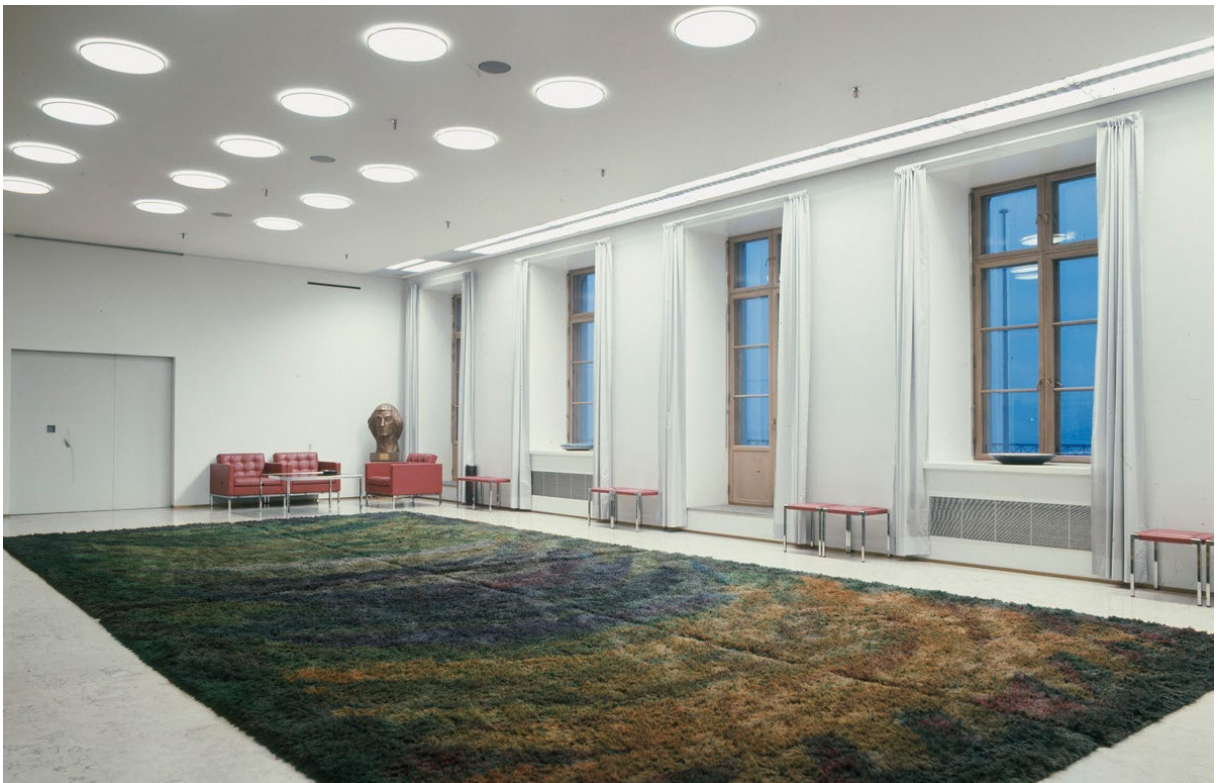
↑↑ Halliin liukuovin yhdistettävästä pormestarin vastaanottotilasta kuljetaan myös parvekkeelle. Inventointihetkellä tilaa käytettiin Helsingin kaupungin tiedotustilaisuuksiin.

↑ 1970-luvun valokuvassa nykyisin vaaleiksi maalatut ovi- ja ikkunapuitteet ovat hiekansävyisiä. Kuvan Uhra-Beata Simberg-Ehströmin suuri ryjyiteos Metsä on sittemmin jouduttu siirtämään pois tilasta kulumisen vuoksi. Teuvo Kanerva, MV.

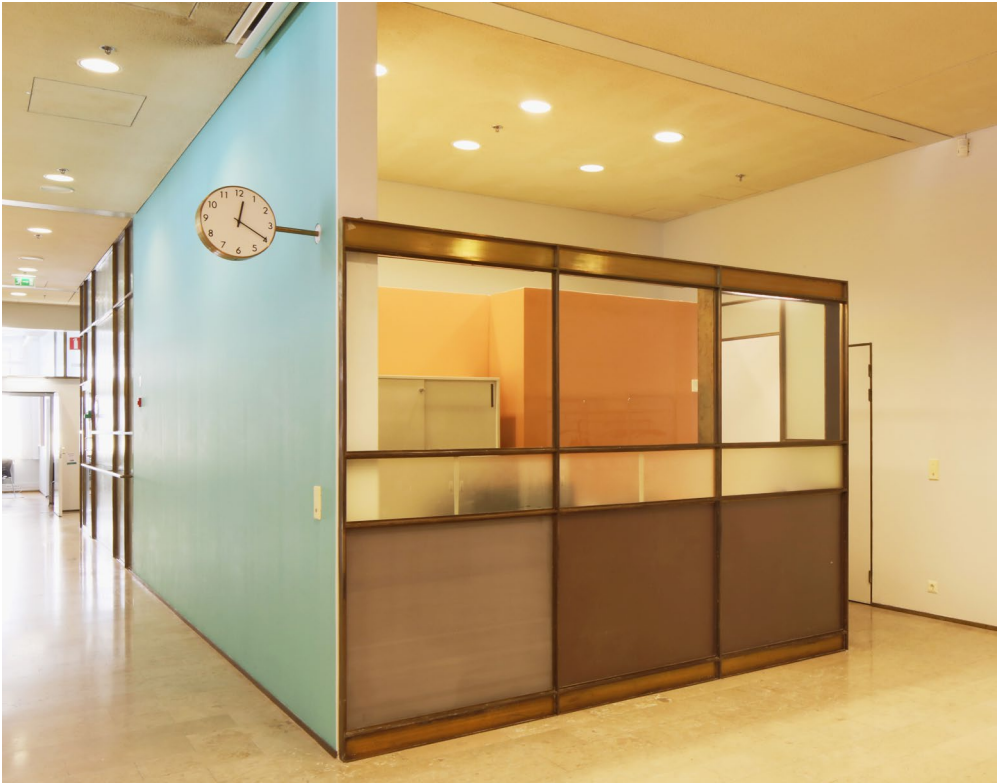
59

← Vahtimestarin huoneet toistavat rakennuksen länsipuolen punaisten sävyjen teemaa. Kuva on otettu toisesta kerroksesta. Väriytyy on jokaisen huoneen kohdalla uniikki.

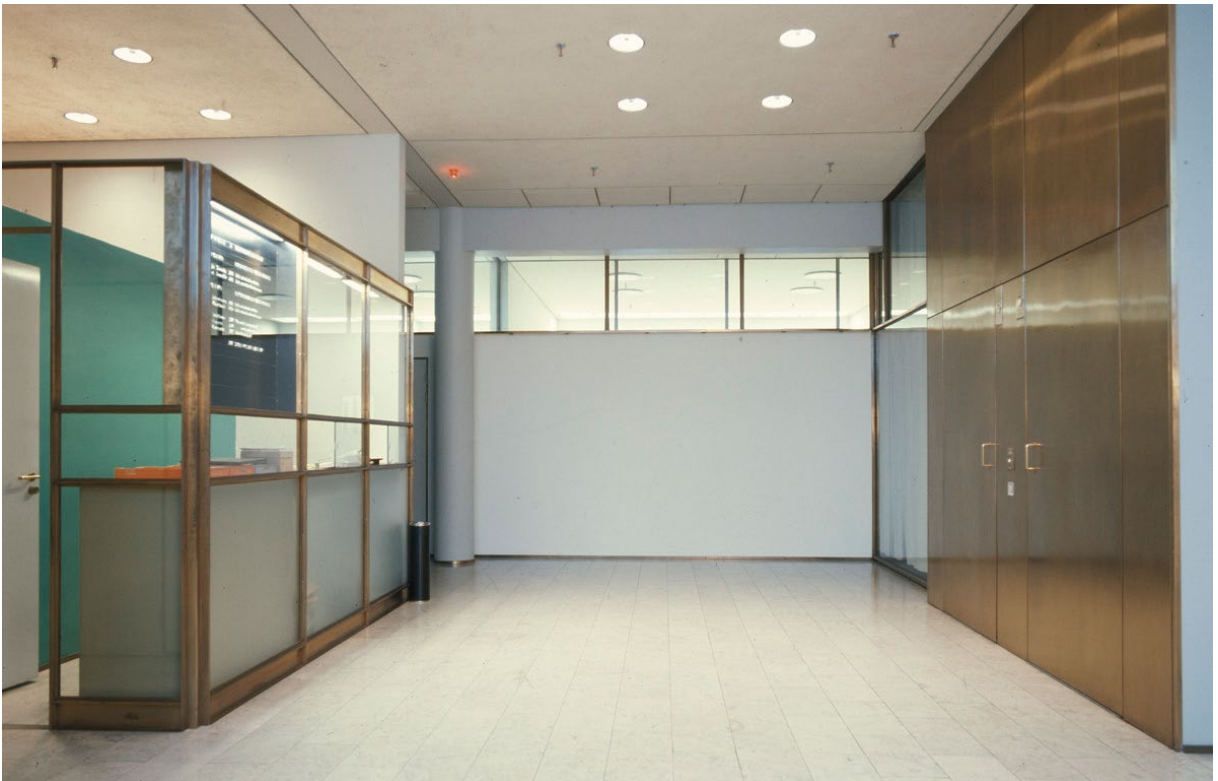
↓ Kolmannen kerroksen itäinen vahtimestarin huone 1970-luvulla. Etuseinän reunimmaisena lasin kohdalla on todennäköisesti huoneisiin ohjaava ilmoitustaulu. Teuvo Kanerva, MV.

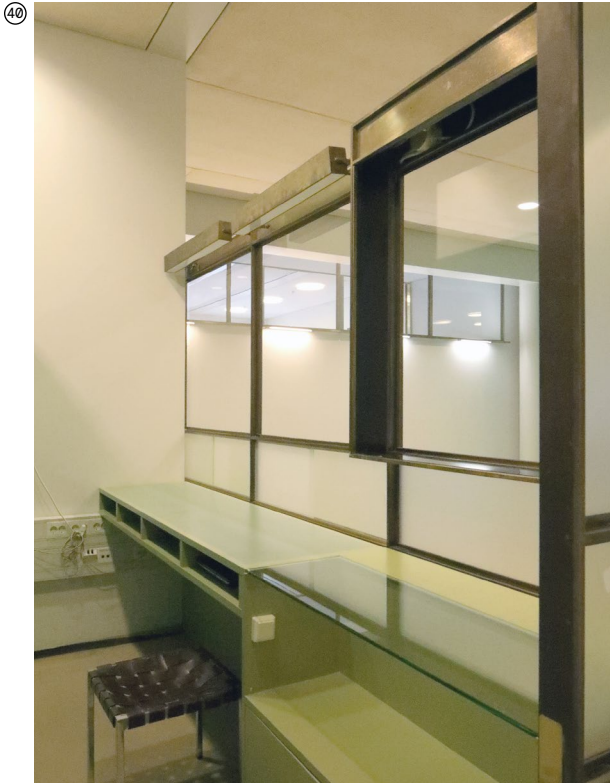
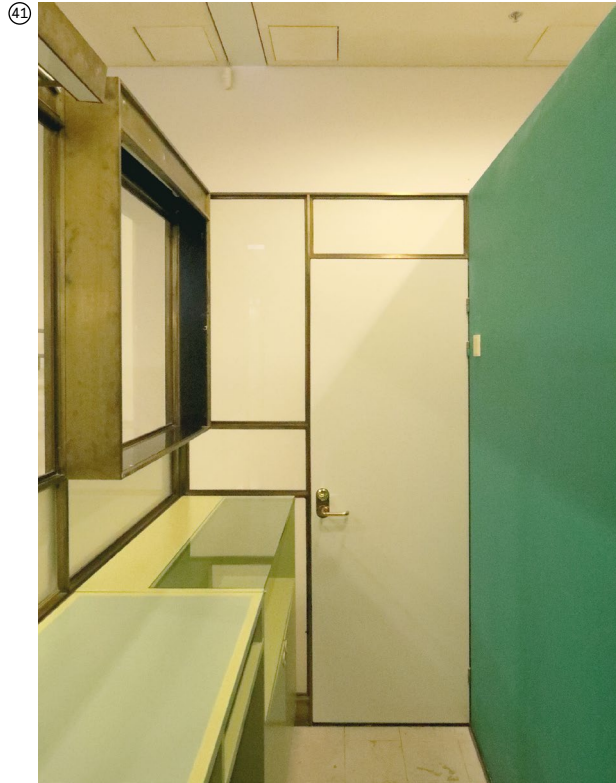
↑ Toisen kerroksen idän puoleinen vahtimestarin huone on väriassultaan vihreä. Huoneessa on säilynyt alkuperäistä kiintokalustusta ja lasiseinään integroidut messinkivalaisimet.

↓ Vahtimestarin huoneiden lasiruudut ovat läpinäkyvyydeltään ja tekstuurltaan keskenään erilaisia. Kalusteiden väri kuultaa lasien läpi.

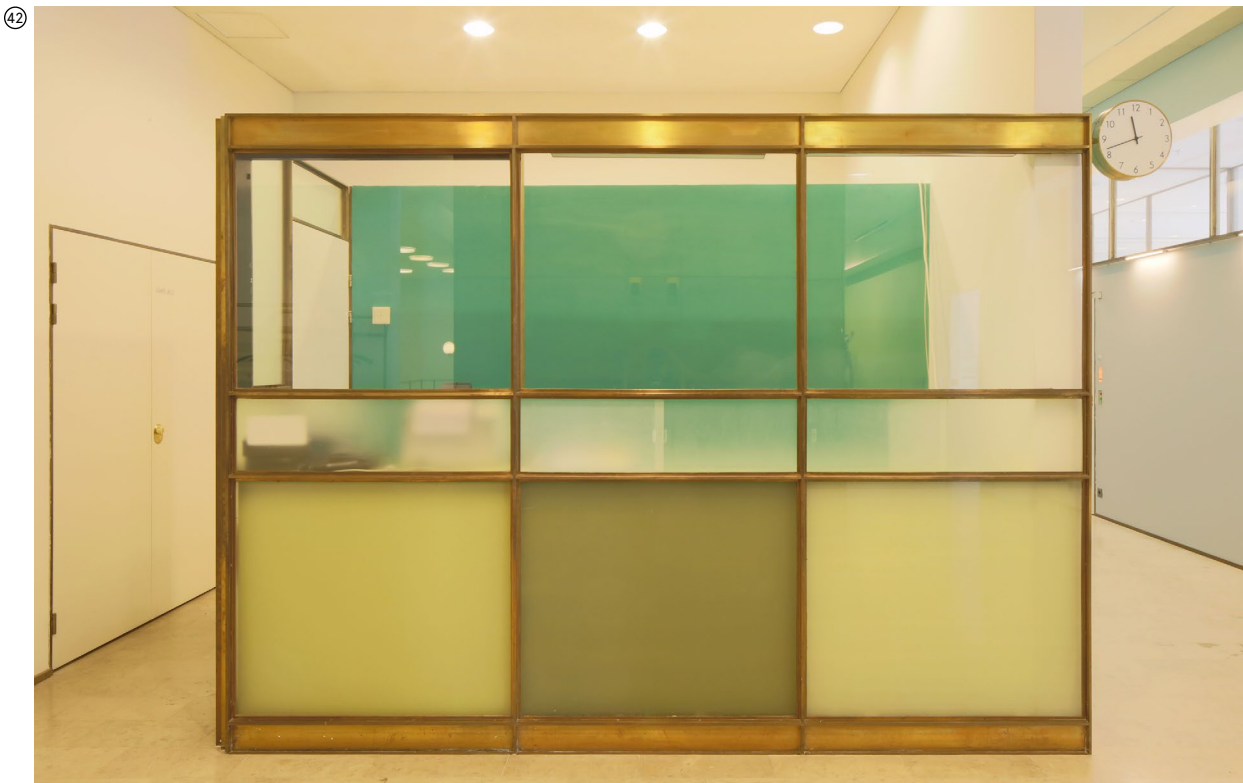
↑ Vahtimestarin huoneiden seinät ovat lasipintaisia hienovaraisin messinkipuittein. Entisten infotaulujen paikat kehysineen ovat säilyneet huoneiden etuseinän osana..

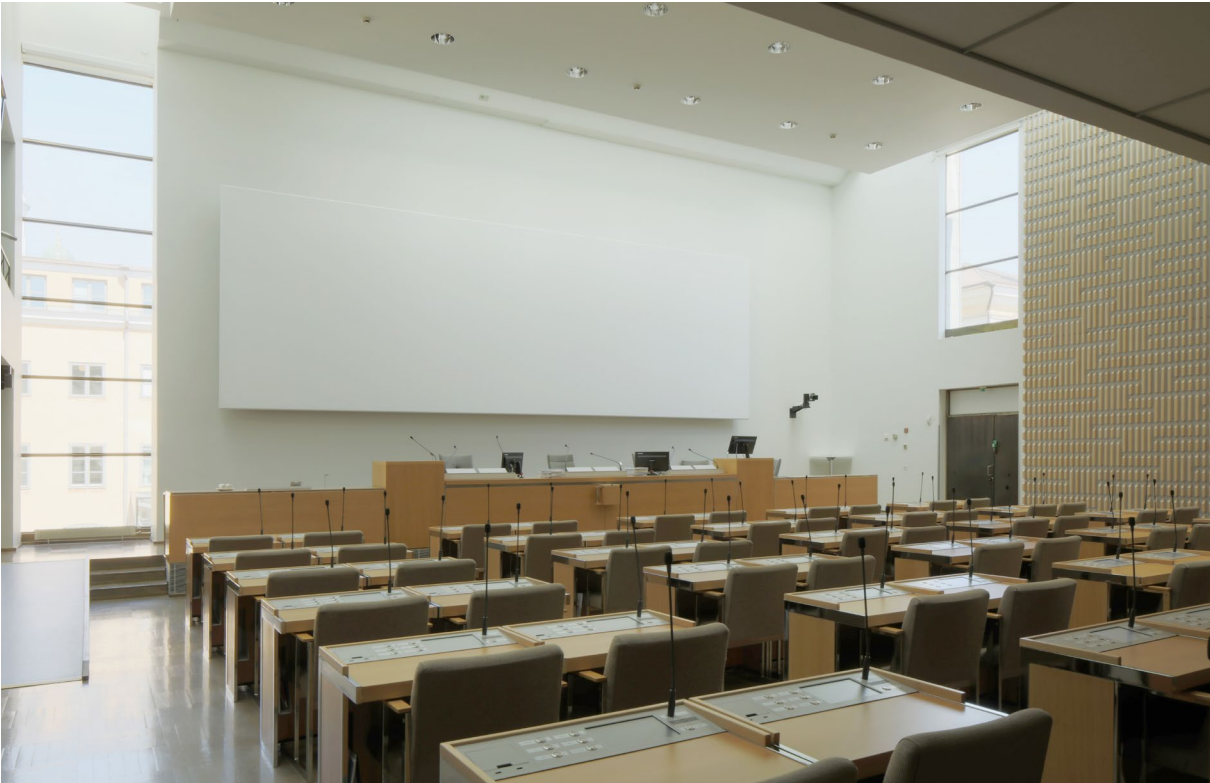
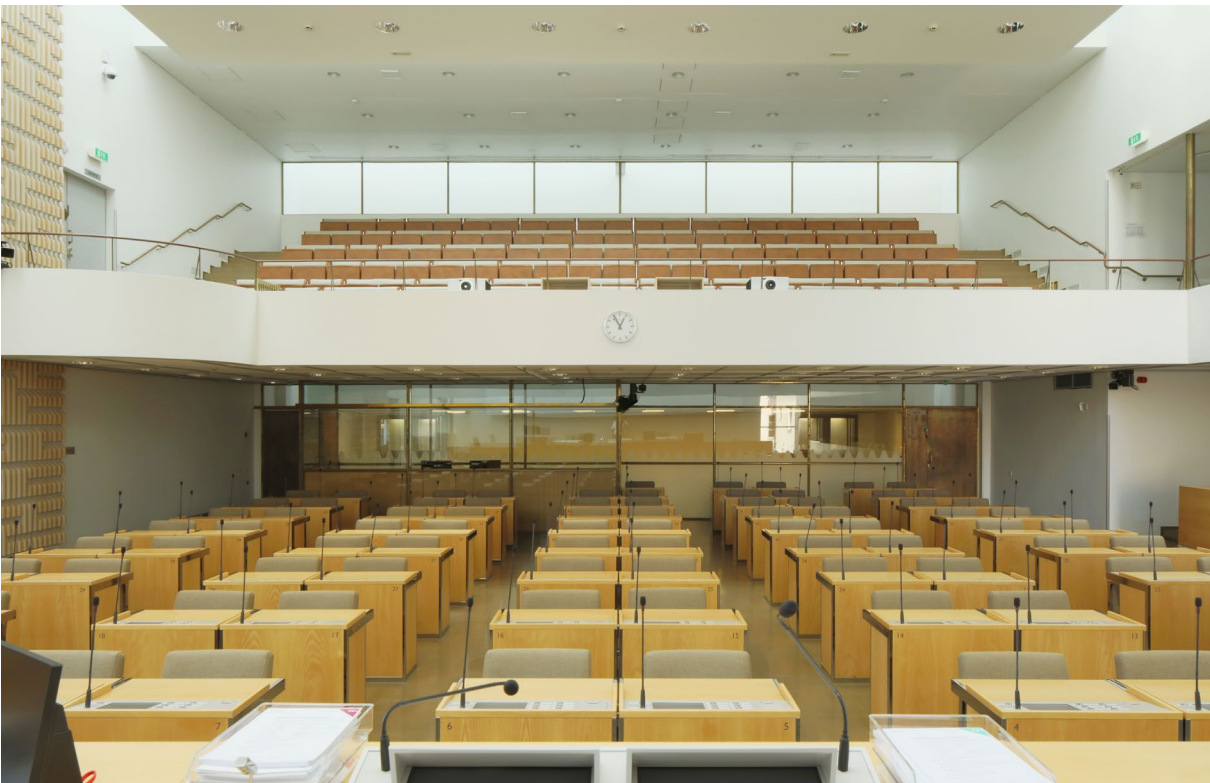
↑↑ Valtuustosali on tunnelmaltaan ilmava. Salia on aukotettu pystysuuntaisiin maisemäikkunoin, joista kuvassa vasemmalla näkyvä avautuu kohti tuomiokirkon tornia.

↑ Valtuustosalin arkkitehtoninen ilme poikkeaa kaupungintalon ensimmäisen rakennusvaiheen tiloista. Yhtymäkohtana on yksityiskohdissa runsaasti käytetty messinkiä.

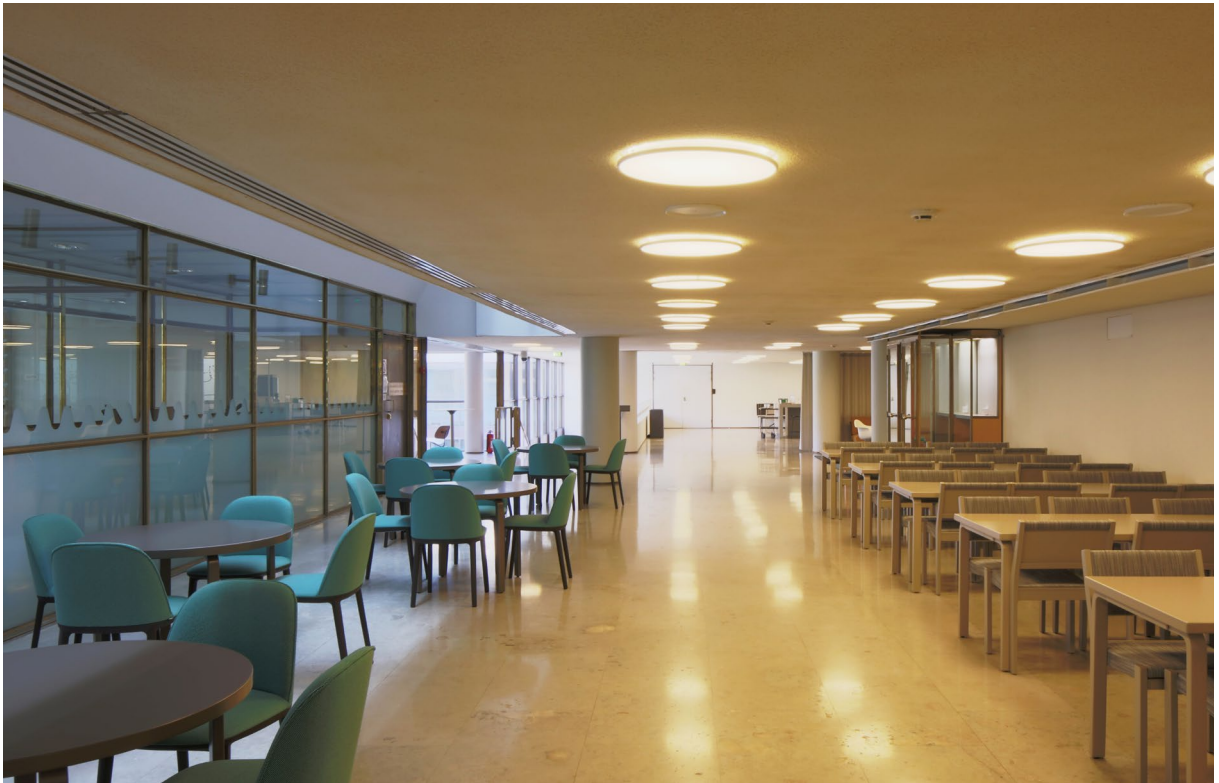
45

↑ Valtuustosalin lämpiö on juhlasalin lämpiön yläpuolella. Matalan tilan sisustukseen kuuluu muun muassa 1980-luvulta peräisin olevia puhelinkoppeja, joissa yhdistyy lasi, messinki ja pyökki. Alkuperäiset kalusteet oikealla on kunnostettu ja verhoiltu uudelleen 2020.
