Helsingin kaupungintalo

Rakennushistoriaselvitys

Helsinki

Tämä rakennushistoriaselvitys koskee Aarno Ruusuvooren suunnittelemaa, kahdessa vaiheessa vuosina 1970 ja 1988 valmistunutta Helsingin kaupungintaloa. Korttelin eteläinen, Pohjoisesplanadin puoleinen osa valmistui ensimmäisessä rakennusvaiheessa ja korttelin keskelle sijoittuvat kaupunginvaltuuston kokoustilat toisessa rakennusvaiheessa. Moderni rakennus on toteutettu Carl Ludvig Engelin suunnitteleman Hotelli Seurahuoneen 1833 valmistuneen julkisivun taakse. Rakennuksen sisäosassa on säilytetty fragmenttina pääosin 1880-luvun asussa oleva Hotelli Seurahuoneen juhlasali. Aleksanterinkatua reunustavat, osittain kaupungin hallinnon käytössä olevat vanhat kauppiastalot on rajattu selvityksen ulkopuolelle. Rakennushistoriaselvitys tehdään uuden kaupungintalon valmistumisen viisikymmenvuotispäivän tienoilla, ja se palvelee kaupungintalon tulevaa peruskorjaushanketta.

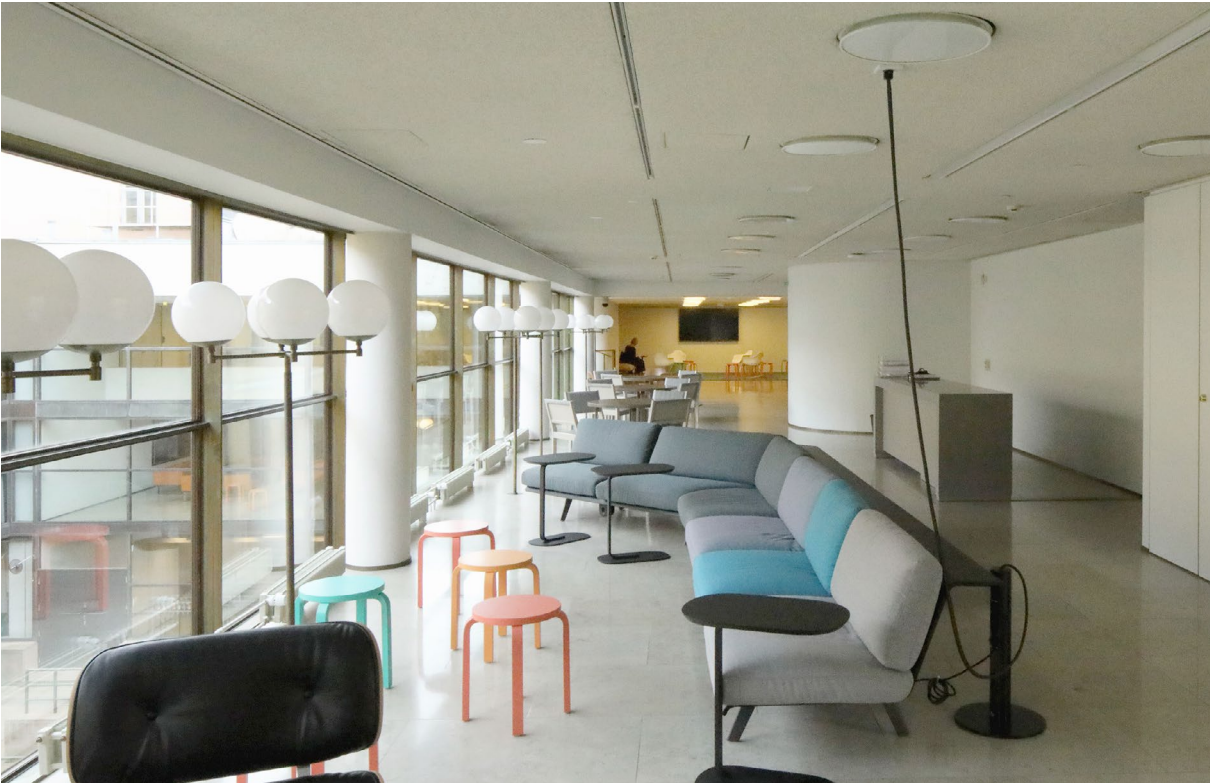
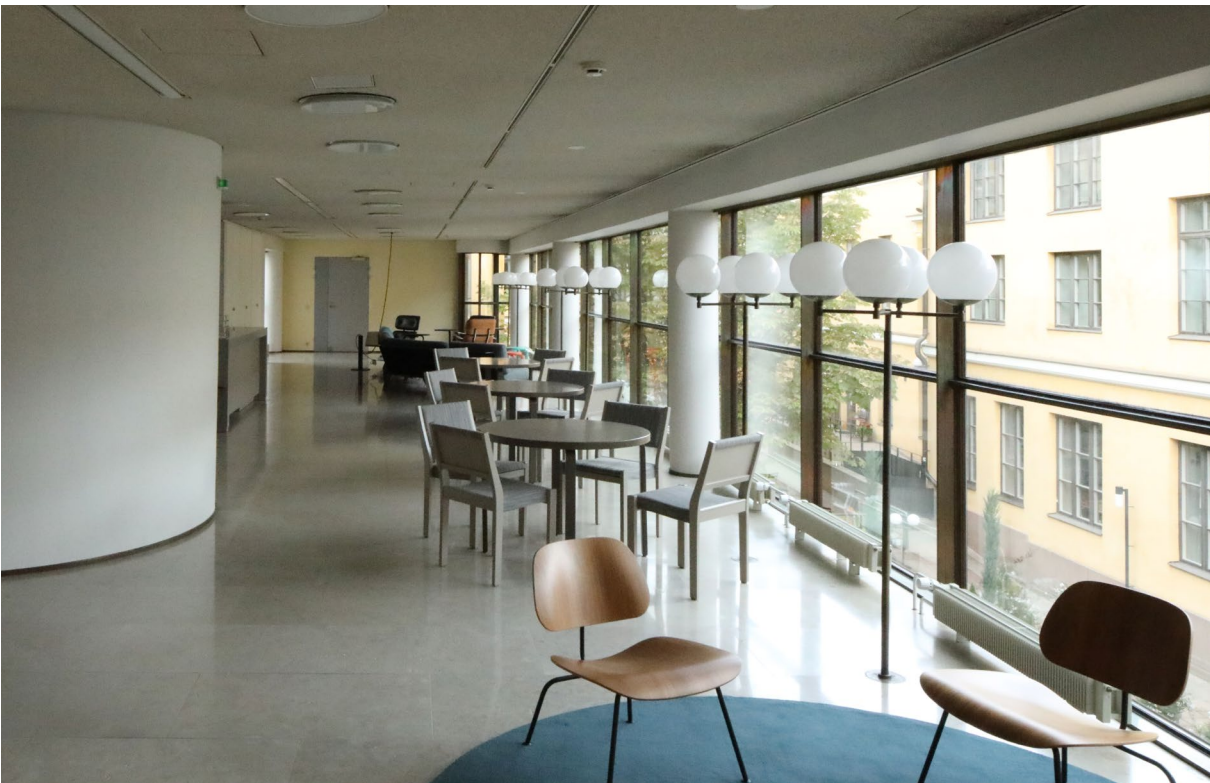
↑↑ Lämpötilasta avautuu näkymä korttelin sisäpihalle. Tiloissa on säilynyt runsaasti alkuperäisiä lattiavalaisimia.

↑ Valtuustosalin lämpion pohjoisen puoleinen siipi yhdistää kaupungintalon Bockin talon vanhaan empiresaliin.

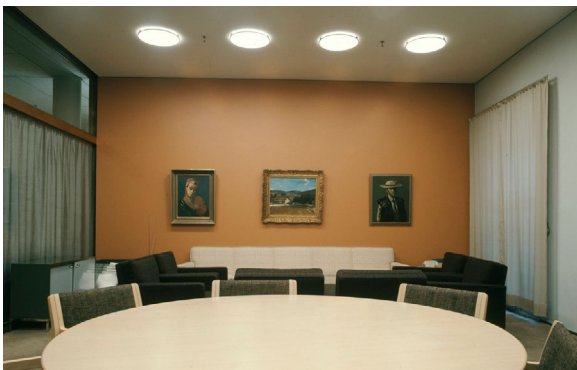
↑ 1970-luvulla otettu kuva on otettu vieriestä, pienemmästä kokoushuoneesta. Päätyseinän sävy näissä kahdessa tilassa lienee ollut sama. Teuvo Kanerva, MV.

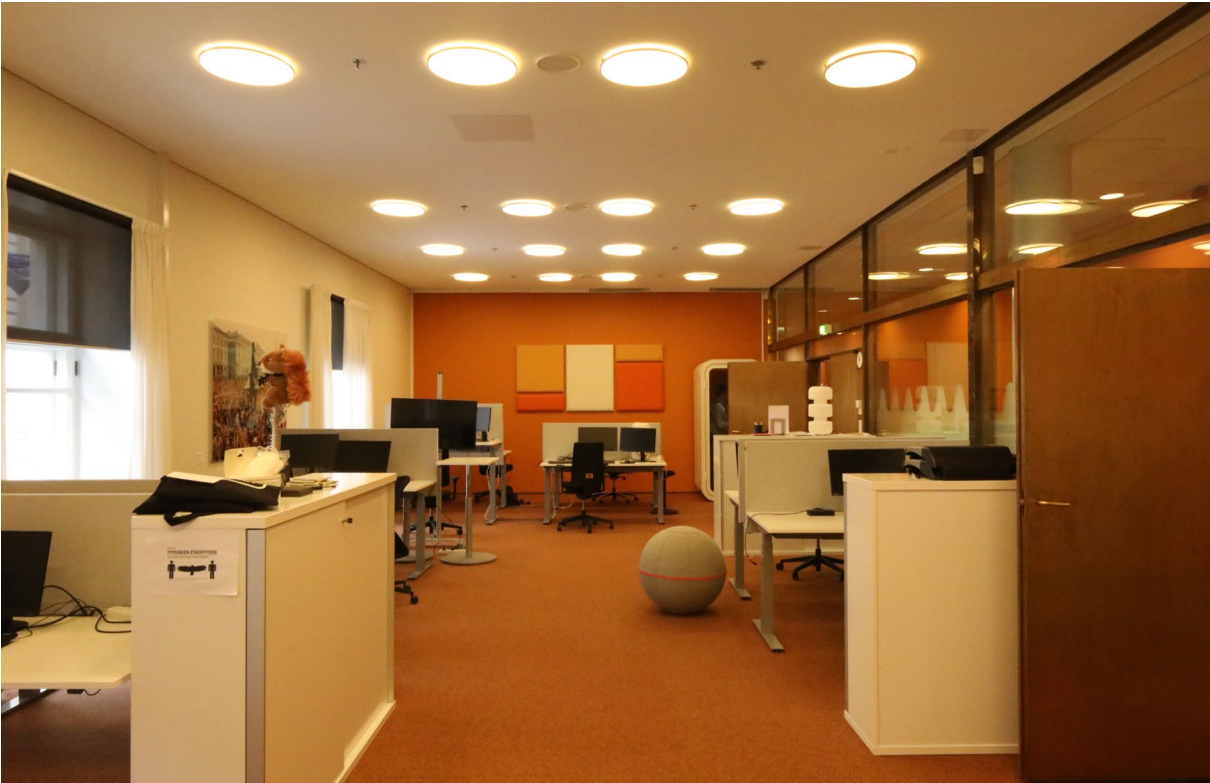
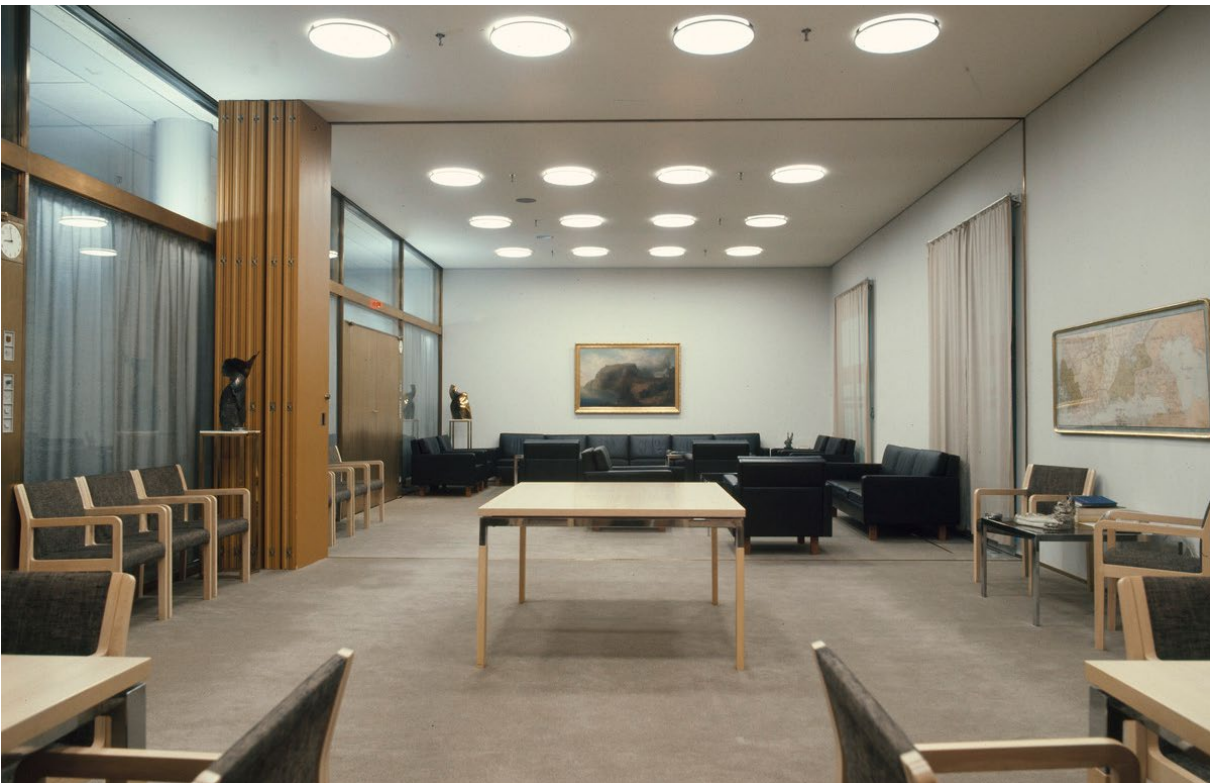
↑↑ Toisen kerroksen länsisiiven nykyisin ryhmätyötilana palvelevat huoneet eroavat talon muista toimistohuoneista messinkipuitteisillä lasiseinillään. Alun perin kokoustilana palvelleisiin tiloihin ei liittynyt apu-tilavyöhykettä.

↑ Piirustuksissa kokoushuoneeksi nimetty tila 1970-luvulla. Tila oli jaettavissa kahteen osaan taiteeseinän avulla. Lattiaa peitti harmaa matto. Teuvo Kanerva, MV.

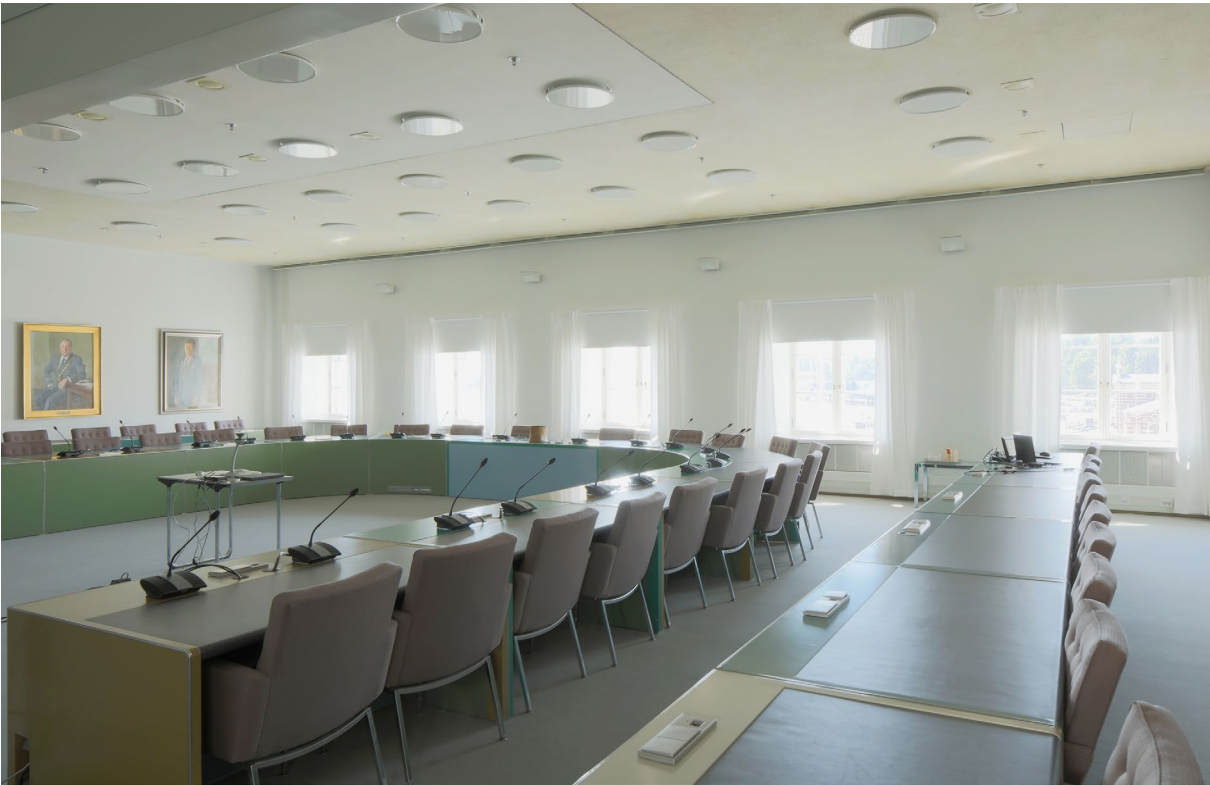
- ↑ Valtuuston kokoussali sijoittuu kolmanteen kerrokseen talon keskiakselin taakse, ja sieltä avautuu näkymä Kauppatorille. Salin väritys on rakennuksen muihin osiin verrattuna hillitty.

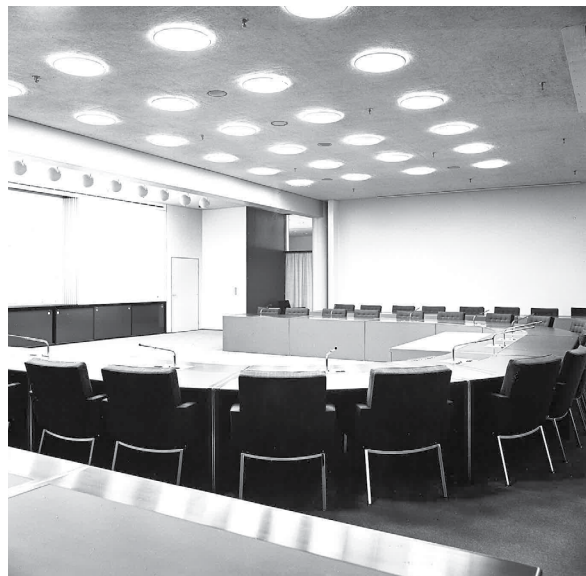
- ↑ Kokoussali kuvattuna samasta kohdasta 1970-luvulla. Risto Kamunen, MFA..

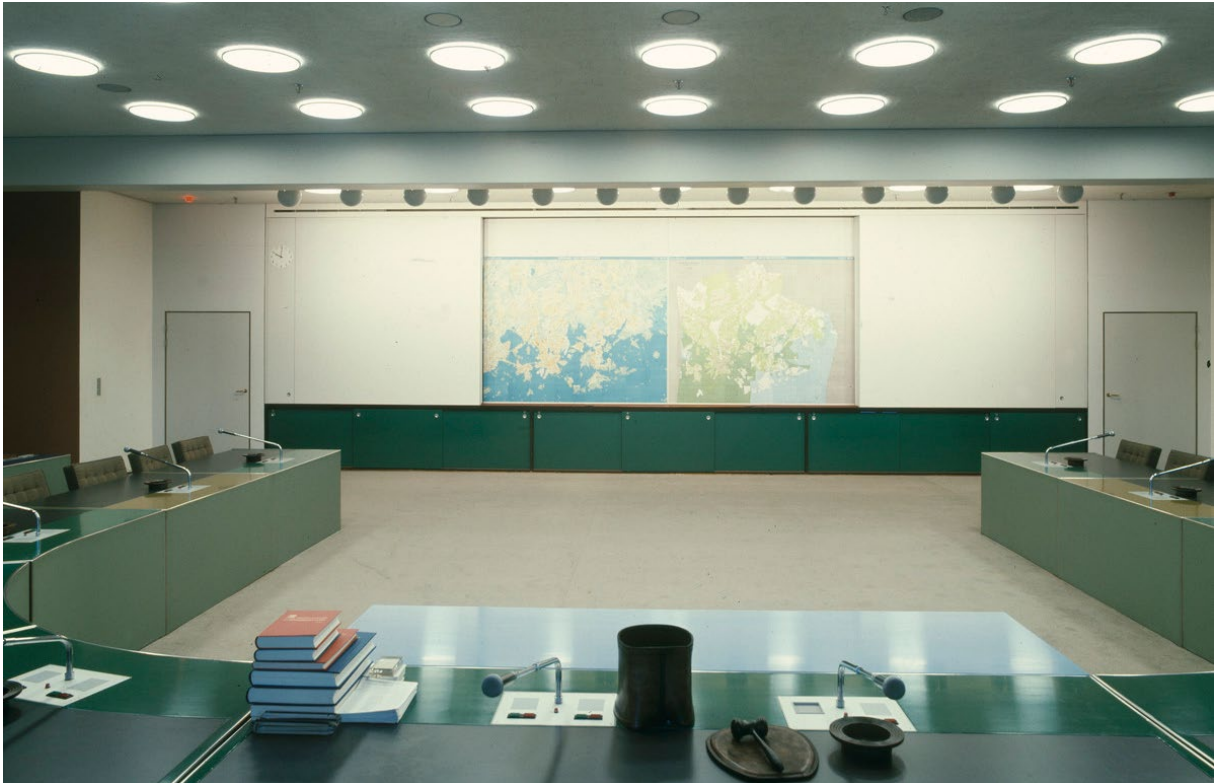
Alakatossa akustinen ruiskurappaus, joka on kellerty-nyt. Keskellä on sileä, maalattu alue, joka on myöhem-pien muutostöiden perua.

↑ Kaupunginhallituksen kokoussali 1970-luvulla. Muutoksia on tapahtunut lähinnä katoissa ja salin etuosan valaisimissa. Teuvo Kanerva, MV.

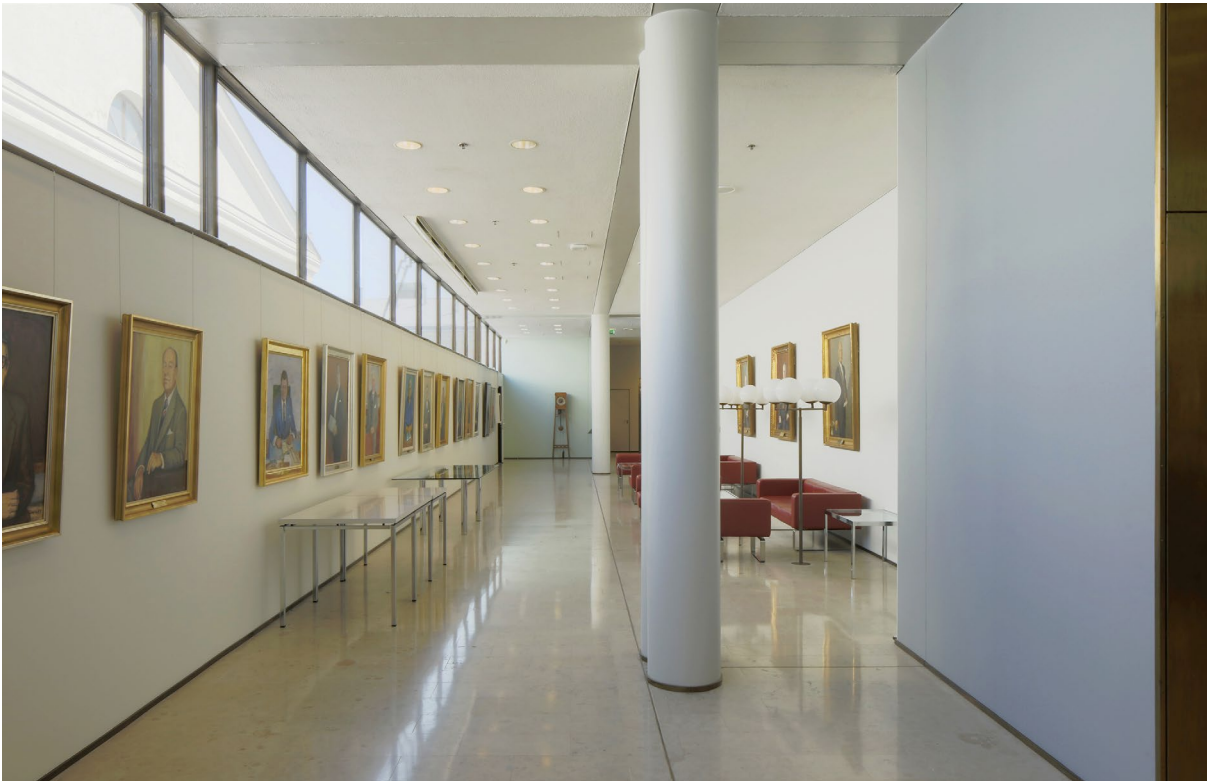
Kaupunginhallituksen kokoussalin lämpiö on salin etuosaa rajaava, pitkä ja kapea tila. Tila saa luonnonvaloa ulkoseinän yläreunassa kulkevan nauhaikkunan kautta. Lattia on rakennuksessa toistuvaa kalkkikivilaattaa, kahdesta rakennuksessa esiintyvistä laatta-koosta pienempää. Katossa on akustinen ruiskurappaus, joka vaikuttaa valkoiseksi maalatululta. Kattovalaisimet ovat upotettuja, ja ne ovat rakennuksessa toistuvaa pienempää tyyppiä. Valaisimet on uusittu, ja niissä on valkoinen kehys. Tilassa on neljä alkupe-

- ↑ Kokoussalin eteläpuolelle sijoittuvaa pitkänomaista lämpiötilaa koristavat kaupunginjohtajien ja kaupunginhallituksen puheenjohtajien muotokuvat. Yläikkunasta vasemmalla näkyy juhlasalin päätykolmio.

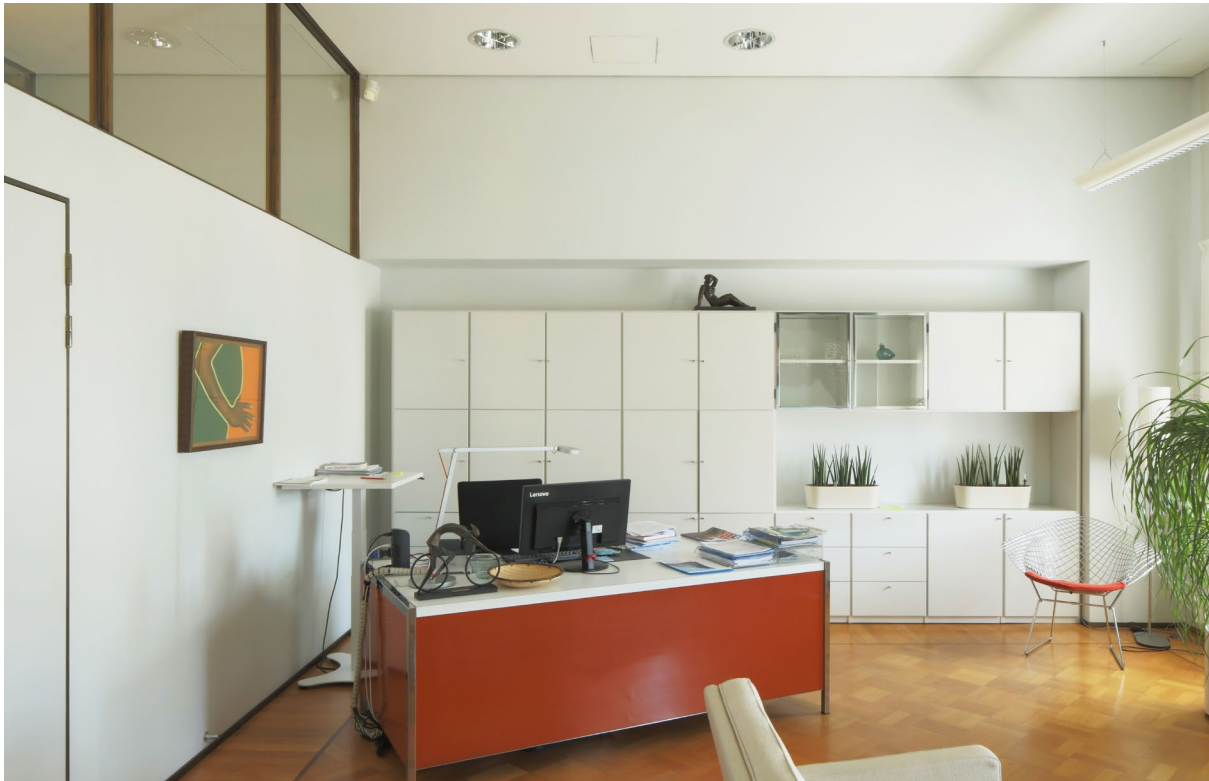
Tilararjan päätteenä olevassa isossa toimistohuoneessa on alkuperäinen, Ruusuvuoren toimistossa suunniteltu työpöytä, jossa on kromattu metallirunko, paksu valkoinen pöytälevy ja ruosteenpunainen etulevy. Erillisessä pukeutumistilassa on alkuperäinen vaatekaappi, jonka seinät ovat oranssinkeltaista ja ovet oliivinvihreää kalustelevyä. Kalustelevyn kantit ovat harmaat. Kaapin yläosassa on kiinteä valaisin ja taustalevyssä tuuletusrilät. Pesuallaskaluste on terästä. Kummassakin kalusteessa on alkuperäiset alumiiniset pyöreät sormivetimet, joissa on siro kehys. Tilassa on alkuperäinen sohvakalusto, jossa on kromattu runko, sekä sohvapöytä, jossa on kromattu metallirunko ja lasinen pöytälevy. Sohva ja nojatuolit on verhoiltu uudelleen. Peräseinällä on korkea valkoinen kaapisto, joka on myöhempi lisäys. Käytävän vastaisissa eteisissä on myöhemmin lisätyt komerokalusteet, jotka on tehty vanhaa kalustetyyppiä mukaillen. Näissä kaapeissa on valkoinen runko ja värilliset ovet. Sormivedin on alkuperäistä järeämpi. Varastoissa oletettavasti alkuperäiset hyllykalusteet ovat viininpunaiseksi maalattua metallia.

- ↑ Kolmannessa kerroksessa inventoidun toimistoryhmän suurimmassa toimistossa on friisillinen parkettilattia. Sisustusta on uusittu, mutta Ruusuvuoren suunnittelema työpöytä on alkuperäinen.

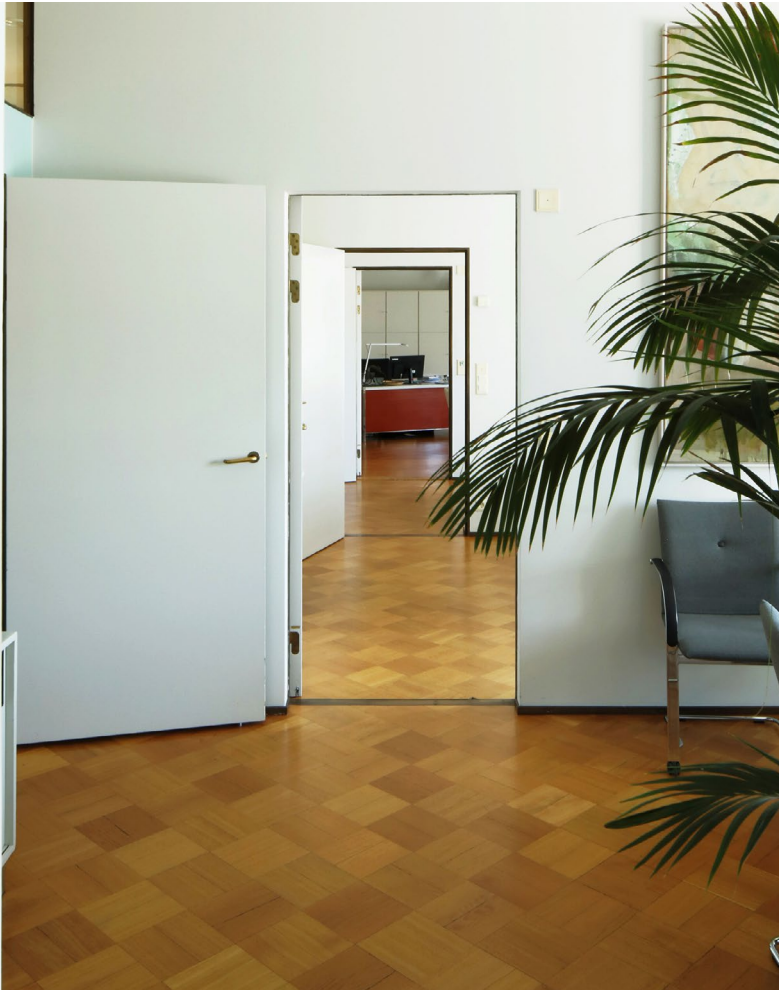
↑ Pienemmät toimistot ovat tilahahmoltaan kapeita. Katon IV-upotukset ovat peräisin 1990-luvun lopun perusparannusvaiheesta.

← Toimistohuoneet avautuvat samalle linjalle asetettujen ovien välityksellä pitkäksi tilasarjaksi. Huoneissa on diagonaaliruutuinen parkettilattia.

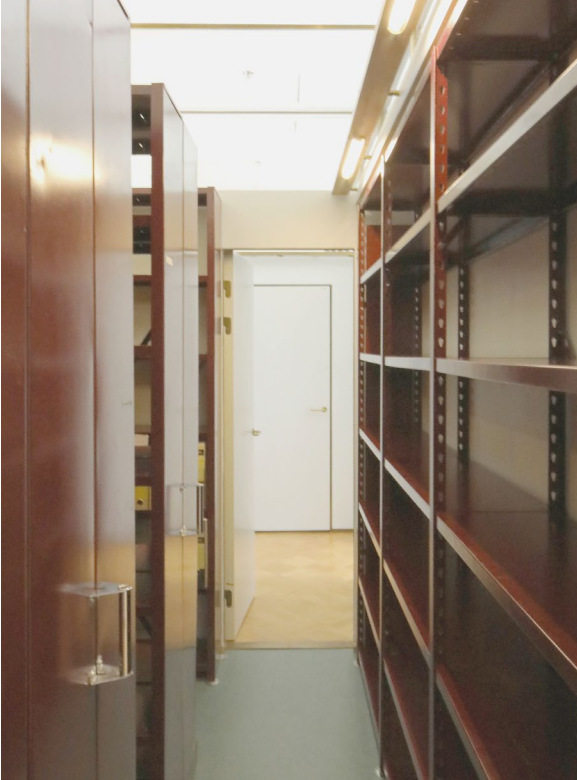
↑ Käytävän ja toimistojen välillä sijoittuvalla aputilavyöhykkeellä on muun muassa pitkänomaisia arkistotiloja. Kuvassa oikealla ylhäällä näkyy myös tiloja jatkuvana nauhana läpäisevä alkuperäinen putkivalaisin.

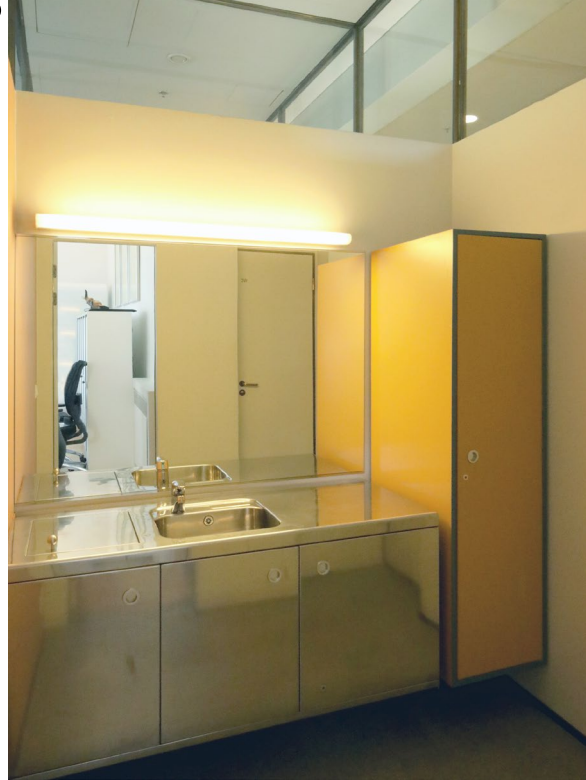
↑ Suurten toimistojen yhteydessä on myös pukeutumishuoneita. Kuvatussa on huoneessa on säilynyt alkuperäinen kiintokalustus. Kalustuksen väritys vaihtelee huoneittain ja on osa Anitra Lucanderin väritys-suunnitelmaa.

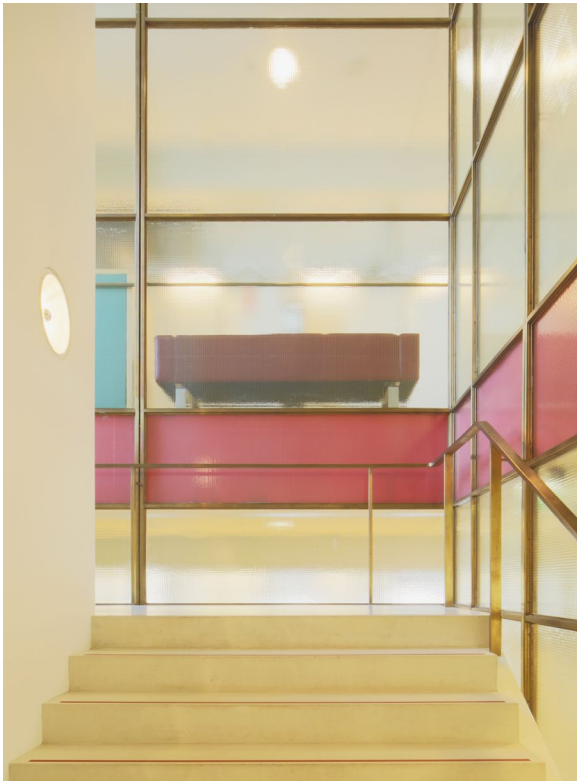
Rakennuksen sisäistä liikennettä palvelevat porrashuoneet on erotettu toimistokäytävistä rautalankalasiseinin, joissa on kevyet messinkiprofiilit. Välipohjan aukkojen reunat on maalattu läntisessä porrashuoneessa turkoosin siniseksi ja itäisessä punaiseksi. Lasipintojen taakse jäävien pintojen voidaan olettaa olevan alkuperäistä sävyä. Porras on rakennuksessa toistuvaa, hienorakeista harmaanvalkoista mosaiikkibetonia, jossa on monoliittinen, yksinkertainen muoto. Portaan ulkoreunassa on porrasta ja seinää erottava kouru, johon poikkileikkaukseltaan kulmikas messinkikaide on eleettömästi kiinnitetty. Kouru on lähes kaikissa rakennuksen portaissa toistuva yksityiskohta. Myös porrastasanteilla kaide on kiinnitetty lattiaan. Porrashuone on valaistu pelkistetyin, seiniin upotetuin metallisin kupuvalaisimin, joissa ei ole varjostinta.

↑ Porraskuilu on messinkiprofilein jäsenneltä rautalankalasia. Porrasaskelmat ovat pienirakeista, harmaanvalkoista mosaiikkibetonia.

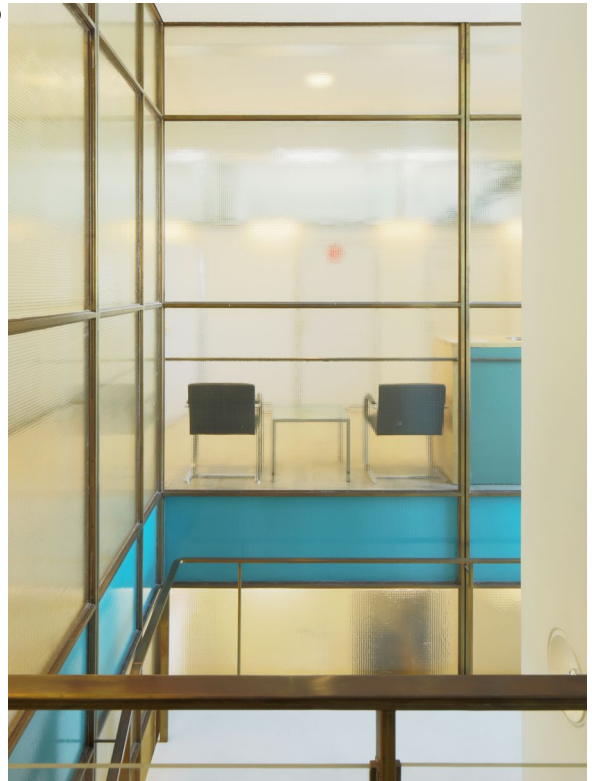
↑ Välipohjan kohdalle asettuvien paneelien taustalla on läntisessä portaassa punainen ja itäisessä sininen väri.

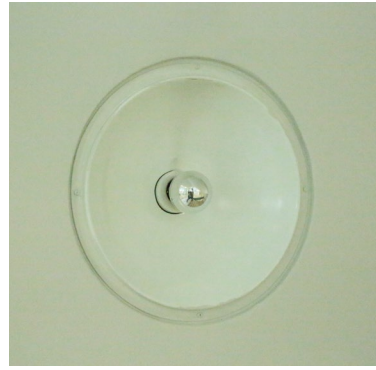
↑ Porrashuoneen seinään upotettu valaisin on Ruusuvuorelle tyypillistä pelkistettyä detaljikkää.

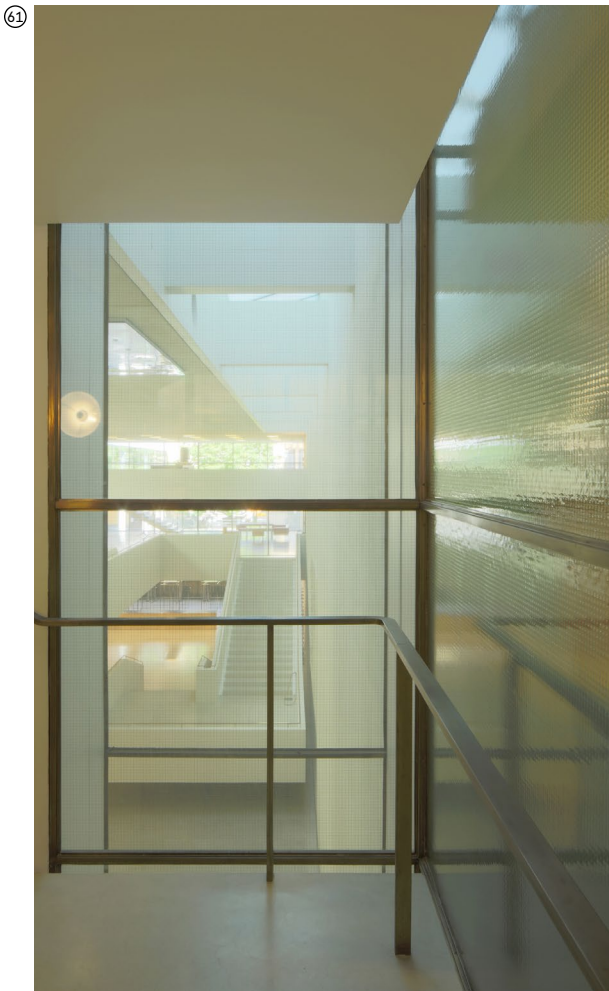
↑ Porraskäytävistä avautuu näkymät aulan silvulaivoihin.

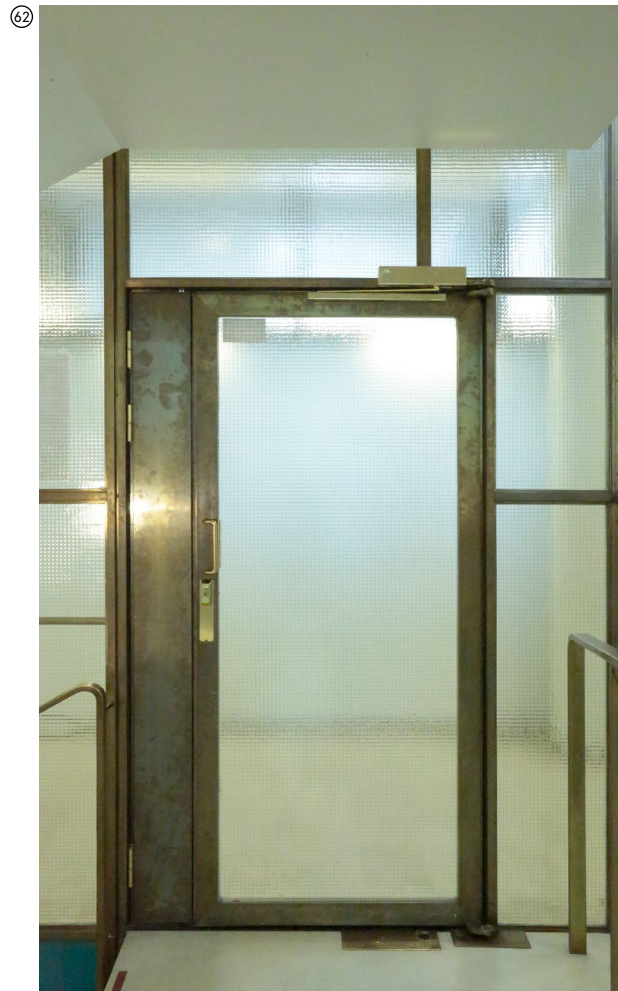
↑ Porrashuoneiden ovet ovat säilyneet alkuperäisinä. Messinkipuitteisissa rautalankalasiovisissa on umpinainen messinkinen vasikkaosa.

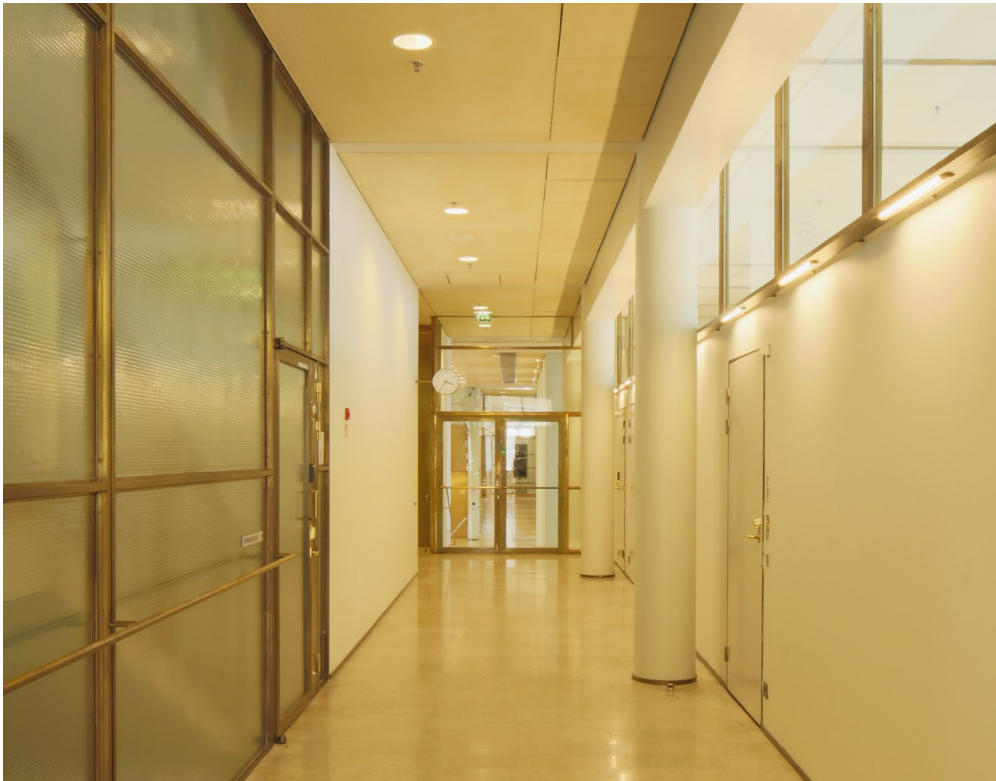
↑ Ensimmäisen kerroksen läntinen sivukäytävä kuvattuna länsipäästä. Käytävää reunustaa julkisivun puolella pilaririvi ja korkea palkki. Vasemmalla on porrashuoneen lasiseinä.

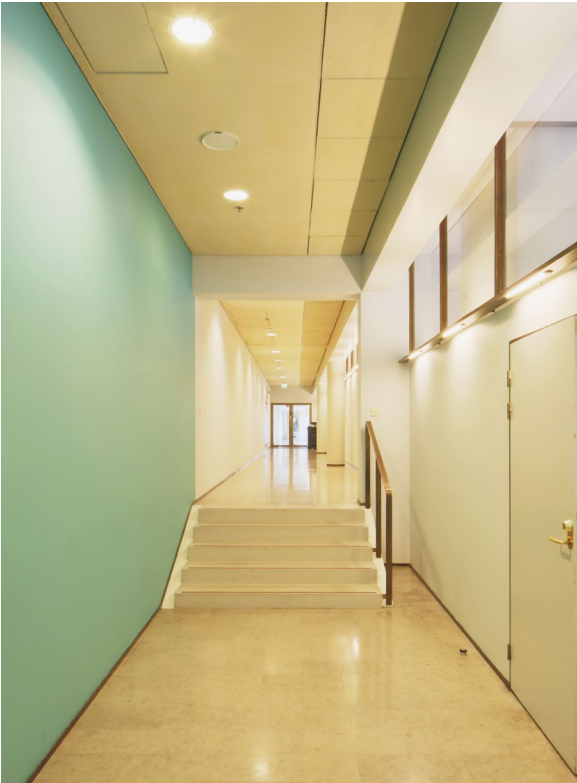
↑ Toisen kerroksen idän puoleisessa sivukäytävässä on pieni tasoero. Käytävien seinillä on käytetty paikallisia korostevärejä.

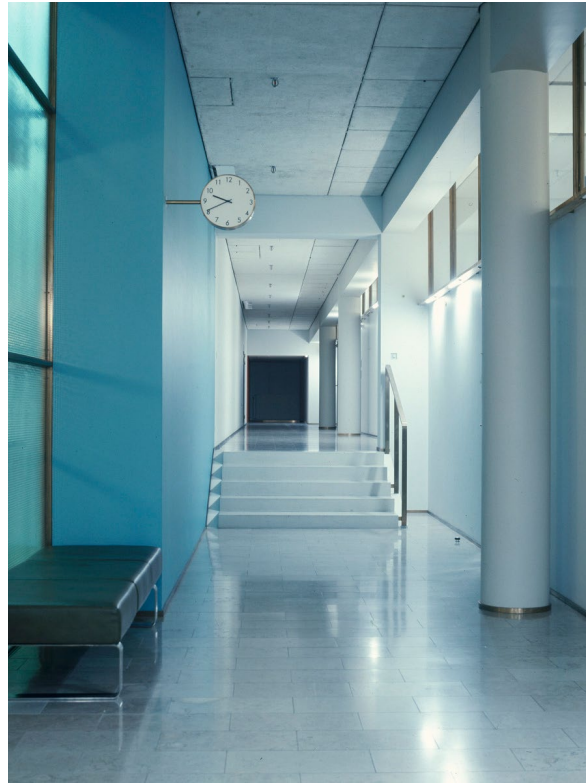
↑ Toisen kerroksen itäinen toimistokäytävä 1970-luvulla. Teuvo Kanerva, MV.

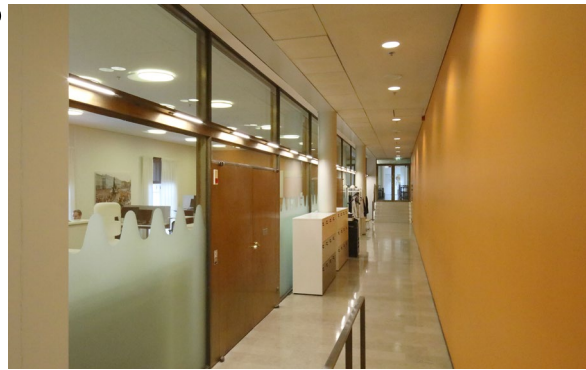
↑ Toisen kerroksen läntinen käytävä. Alunperin kokoushuoneina toimineet tilat vasemmalla on erotettu käytävästä lasiseinällä. Tiloihin johtavat ovet ovat juhlat.

← Toimistotilojen tyyppiövi on yksinkertainen valkoiseksi maalattu laakaovi. Ovenkarmit ovat messinkiset ja upotettu samaan tasoon rappauspinnan kanssa. Ovien vierellä on säilynyt muun muassa alkupe räisiä ovisummerin painikkeita ja kuution muotoisia merkkivaloja.

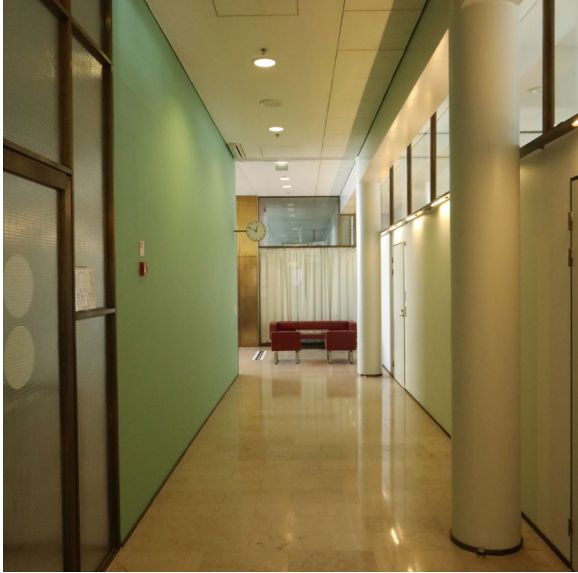
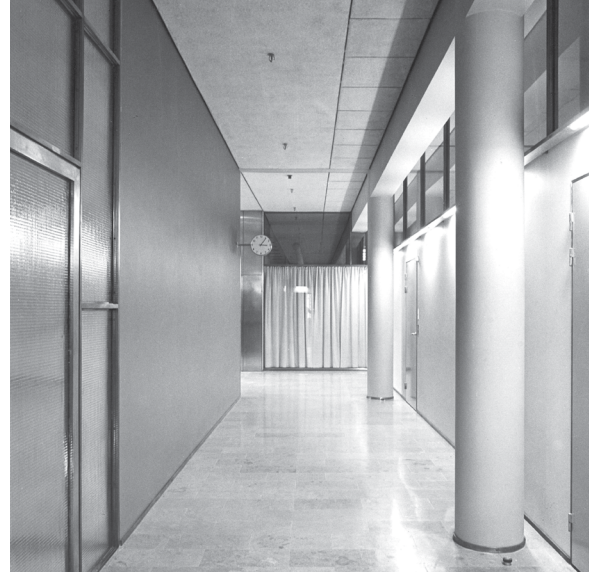
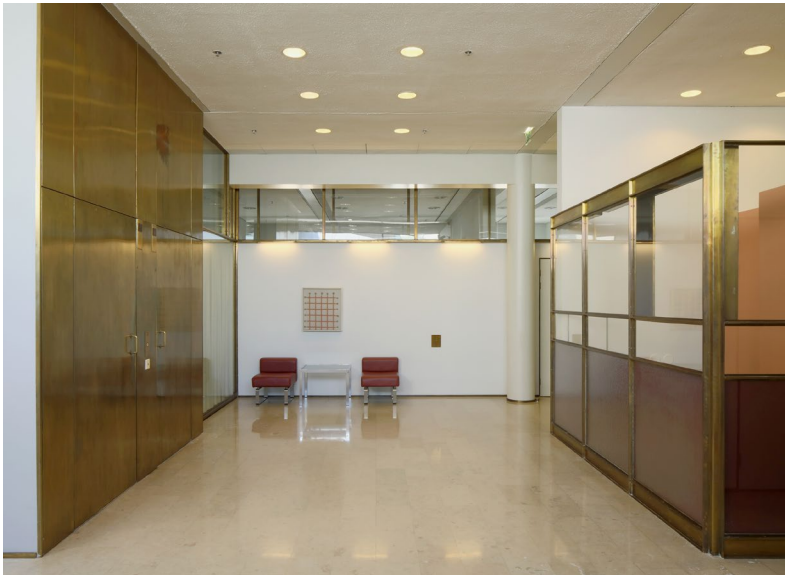
↗↑ Kolmannen kerroksen kaupunginhallituksen kokoushuoneen vastainen käytävä on säilyttänyt alkuperäisasunsa hyvin. Uusittu sisäkatto mukailee alkuperäistä värisävyä ja valaisimia lukuun ottamatta. Mustavalkokuva valmistusajalta Risto Kamunen, MFA.

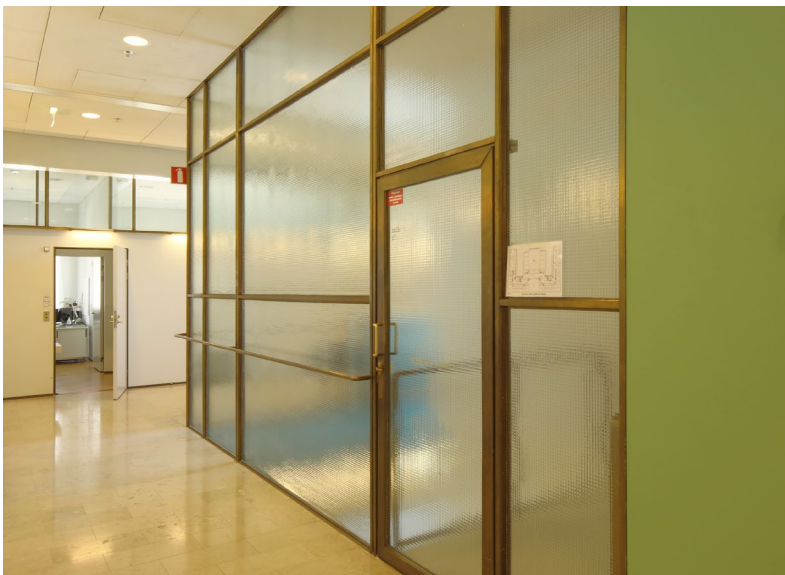
← Lasiseinäinen porrashuone sijoittuu käytävän kulmaan. Läpikuultavan seinän läpi näkyy käytävälle asti portaan turkoosinsininen korosteväri.

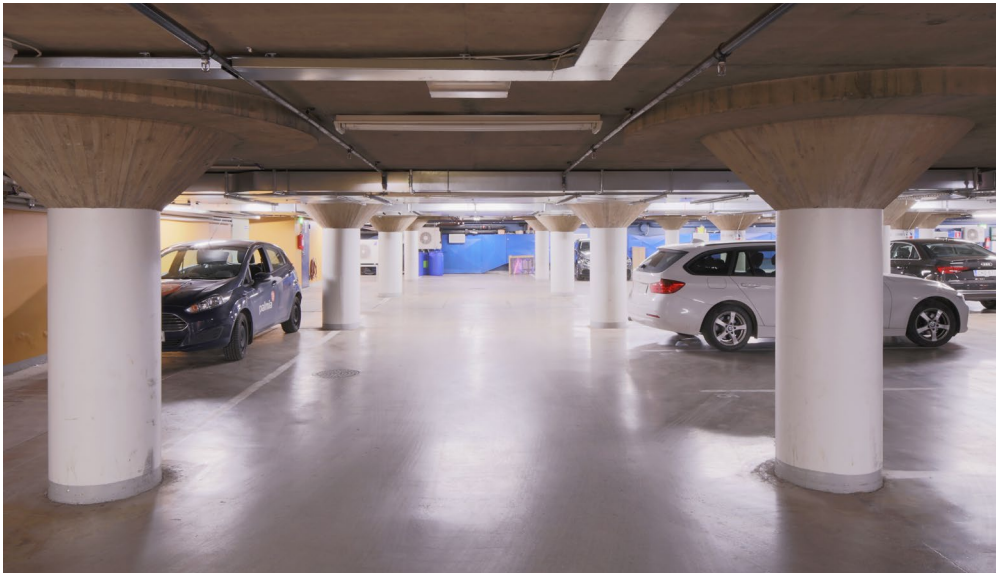
← Tukevat sienipilarit kannattavat pysäköintihallin kattoa. Tilassa on käytetty korosteväreinä seinien vaalean oranssia ja ilmanvaihtokanavien sinistä.

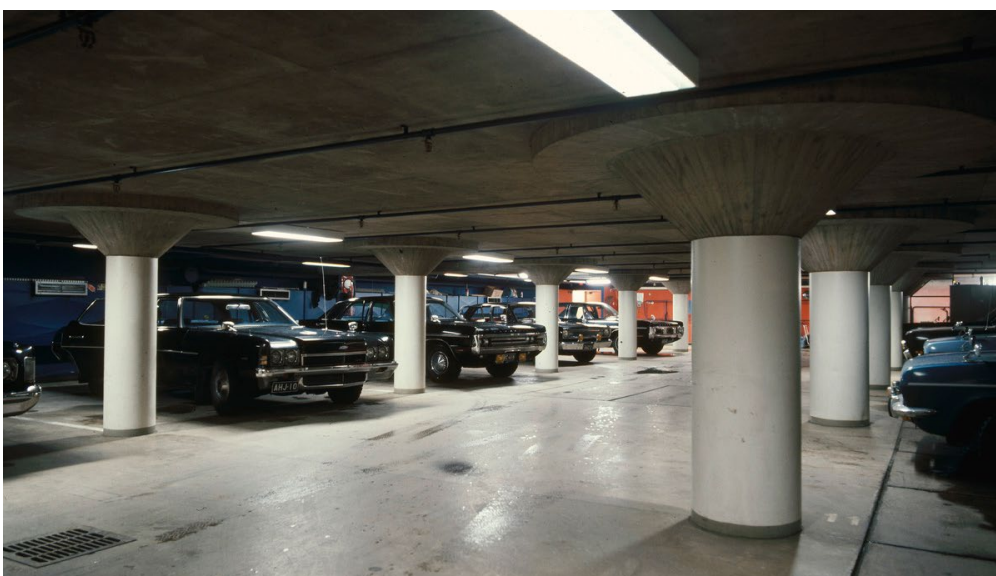
← Pysäköintihalli kuvattuna 1970-luvulla. Seinän oranssi sävy vaikuttaa olleen huomattavasti nykyistä kirkkaampi. Teuvo Kanerva, MV.

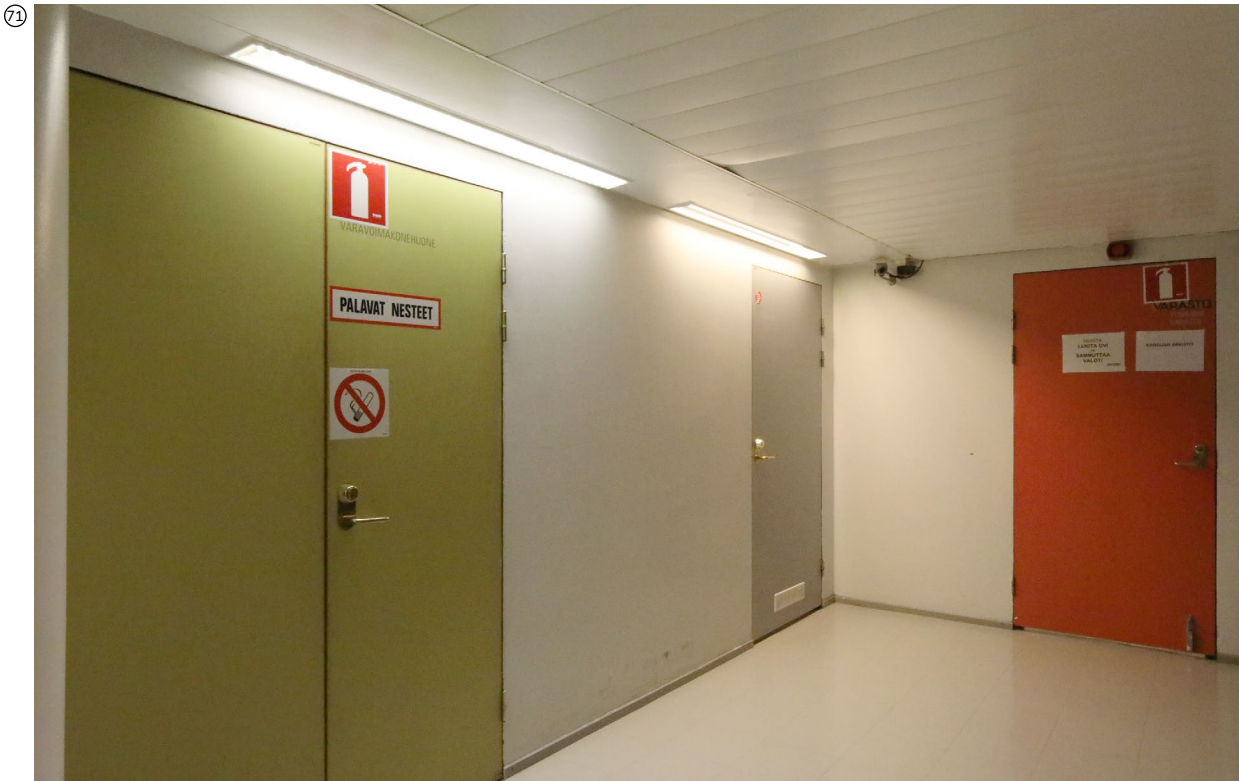
- ↓ Kellarin käytävillä oven väri liittyy sen takana olevan tilan käyttötarkoitukseen. Ovilehteä kiertää puinen reunus. Messinkipainikkeet ovat rakennuksessa toistuvaa tyyppiä.

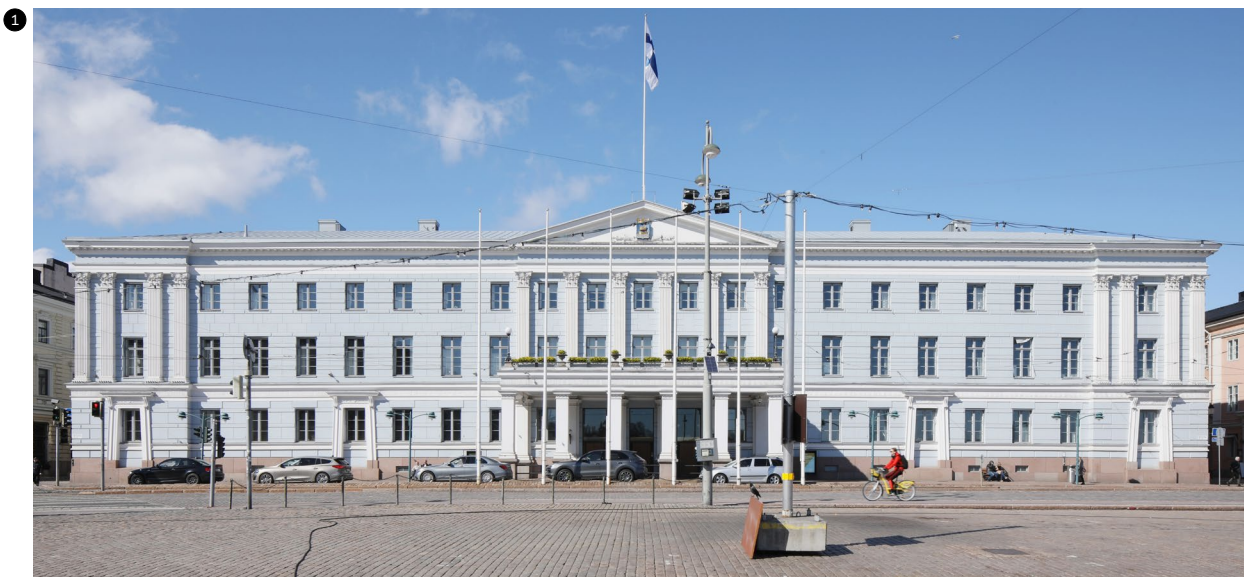
↓ Kaupungintalon pääjulkisivu Kauppatorilta nähtynä. Rakennuksen ilme on vaakasuuntainen ja julkisivun väri vaalea.

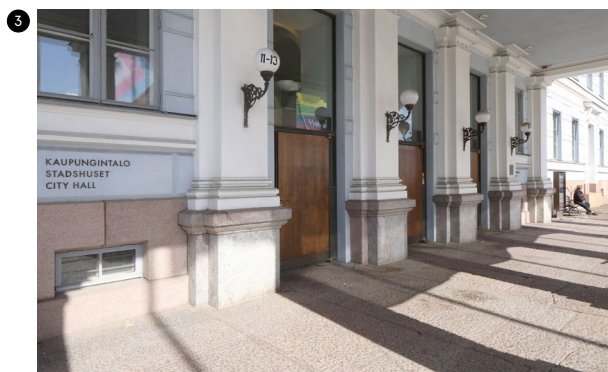
↓ Pääsisäänkäynnin kolme ovea ovat katusotasossa altaanin suojassa. Kaupungintalon asema korostuu torin pohjoislaidan julkisivurivistössä erityisesti katutilan päälle ulottuvan altaanin ansiosta.

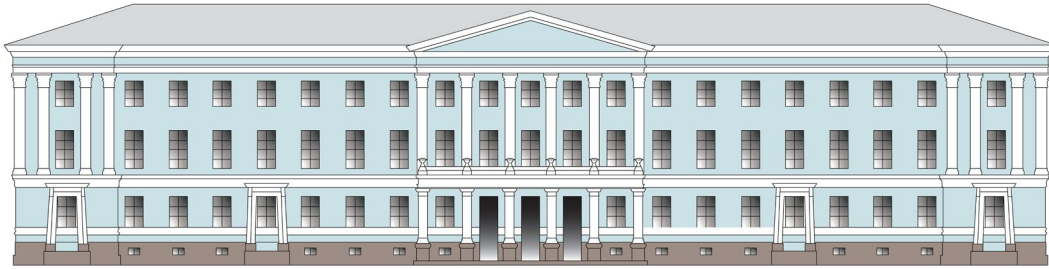
- ↑ Kaupungintalon eteläjulkisivun nykytilaa esittävä piirros. Nykyinen vaalea peltikatto korvasi aiemman mustan katon 1970-luvun muutosvaiheen yhteydessä.

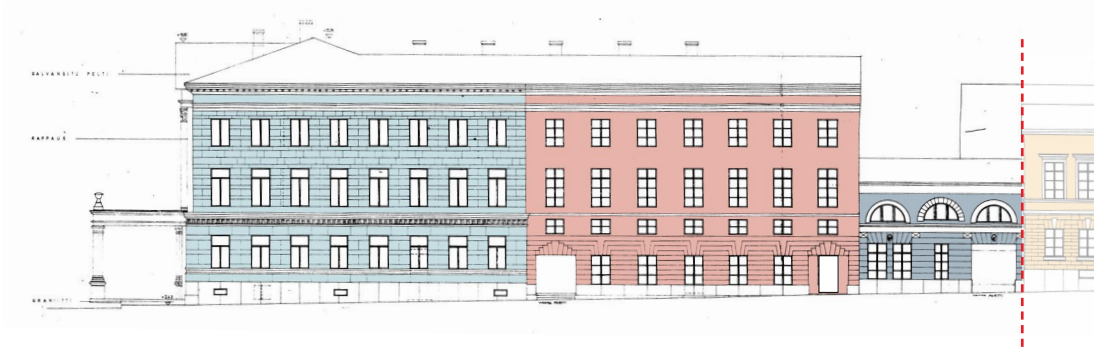
- ↑ Kaupungintalon itäjulkisivu koostuu kolmen rakennuksen säilytetyistä julkisivuista. Julkisivuväriyty on peräisin Anitra Lucanderin värisuunnitelmasta, mutta sävyjä on muokattu myöhemmin neutraalimpaan suuntaan. Pohjakuva RakVV.

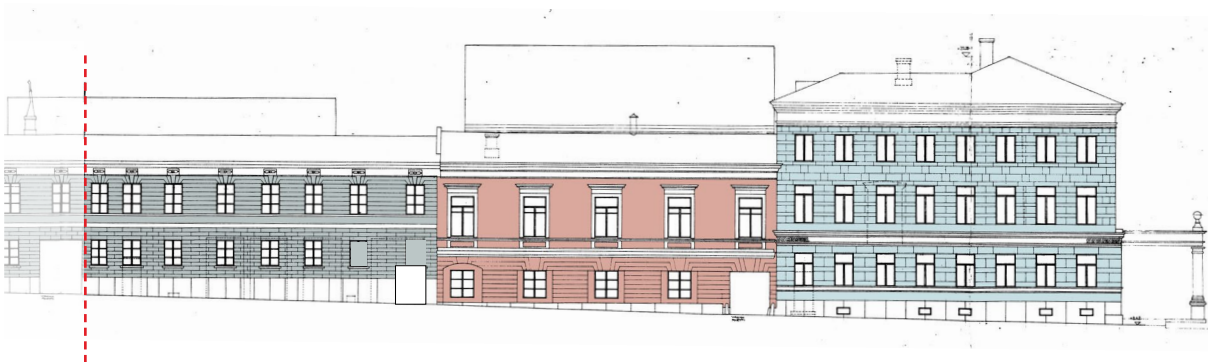
- ↑ Myös kaupungintalon läntinen julkisivu koostuu kolmen vanhan rakennuksen säilytetyistä julkisivuista. Anitra Lucanderin suunnittelema julkisivuväri on muutettu myöhemmin. Pohjakuva RakVV.

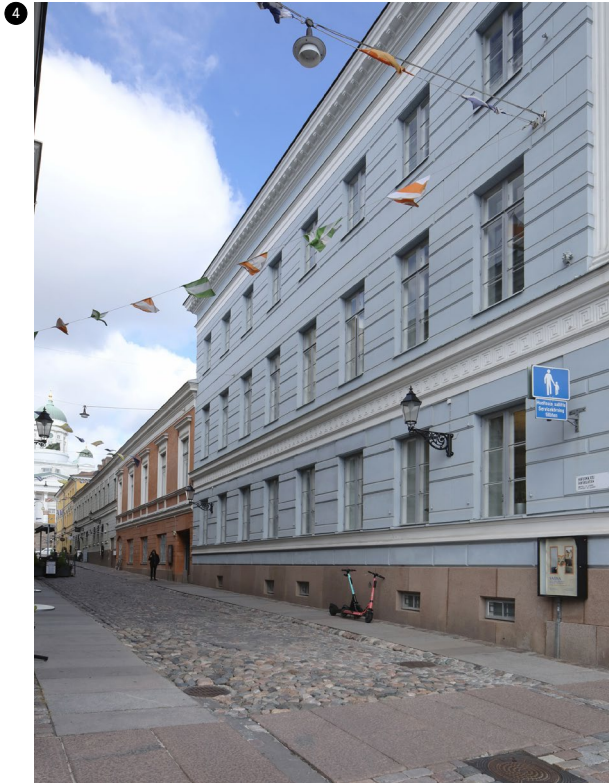
↑ Kaupungintalon toiminnot sijaitsevat korttelin sivuilla vaihtelevan julkisivun takana. Kuva on otettu Sofiankadulta pohjoista kohti.

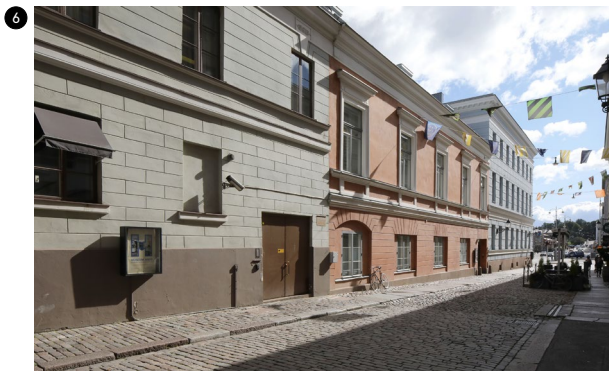
↑ Sofiankatu etelään. Punertavan rakennusosan kohdalla toisessa kerroksessa on entisen kokoushuoneen ikkunat.
