Helsingin kaupungintalo

Rakennushistoriaselvitys

Helsinki

Tämä rakennushistoriaselvitys koskee Aarno Ruusuvooren suunnittelemaa, kahdessa vaiheessa vuosina 1970 ja 1988 valmistunutta Helsingin kaupungintaloa. Korttelin eteläinen, Pohjoisesplanadin puoleinen osa valmistui ensimmäisessä rakennusvaiheessa ja korttelin keskelle sijoittuvat kaupunginvaltuuston kokoustilat toisessa rakennusvaiheessa. Moderni rakennus on toteutettu Carl Ludvig Engelin suunnitteleman Hotelli Seurahuoneen 1833 valmistuneen julkisivun taakse. Rakennuksen sisäosassa on säilytetty fragmenttina pääosin 1880-luvun asussa oleva Hotelli Seurahuoneen juhlasali. Aleksanterinkatua reunustavat, osittain kaupungin hallinnon käytössä olevat vanhat kauppiastalot on rajattu selvityksen ulkopuolelle. Rakennushistoriaselvitys tehdään uuden kaupungintalon valmistumisen viisikymmenvuotispäivän tienoilla, ja se palvelee kaupungintalon tulevaa peruskorjaushanketta.

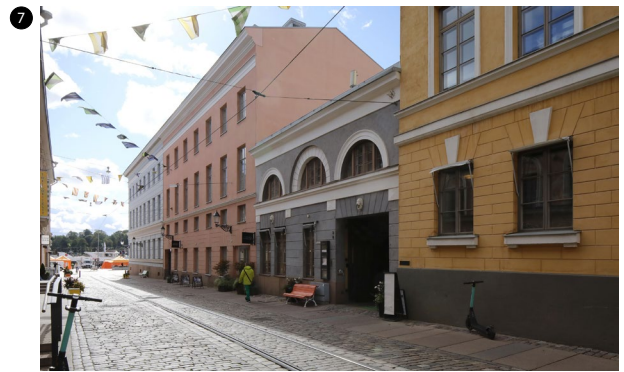
↑ Matalan osan kohdalla oli talonmiehen asunto, jonka julkisivu oli 1970-luvulla kirkkaan turkoosi.

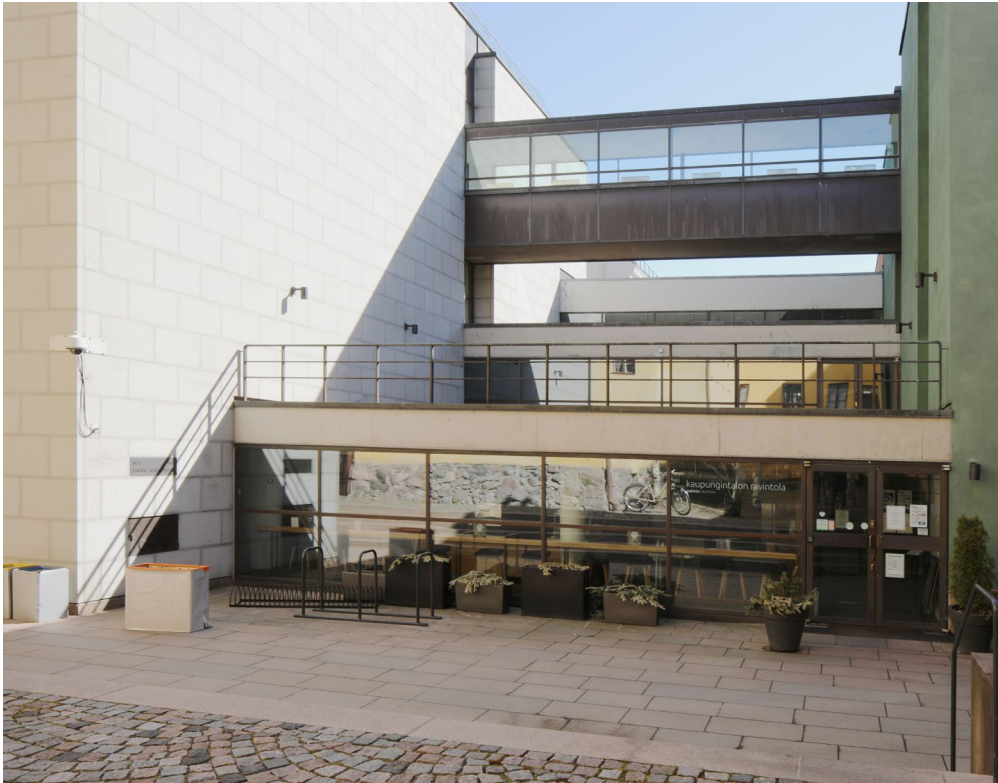
Ravintolan ja valtuustosalin yleisölehterin yhteinen pääovi on alkuperäinen, 1970-luvun rakennusvaiheen lasipariovi, jossa on messinkirunko.

← Matalassa rakennusosassa on sisäänkäynti ravintolaan ja valtuustosalin yleisölehterille. Yläpuolella on kattoterassi.

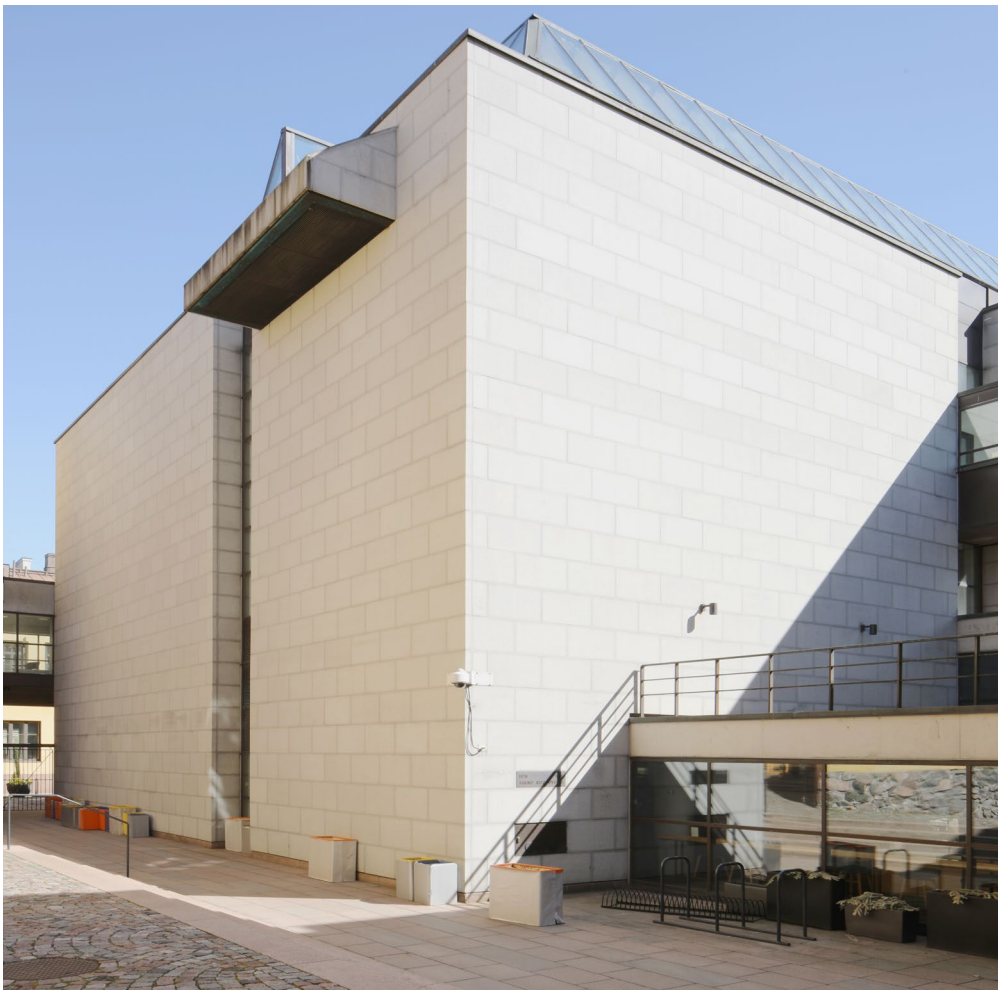
9

← Valtuustosalin massiivinen hahmo hallitsee sisäpihaa. Julkisivut ovat graniittia.

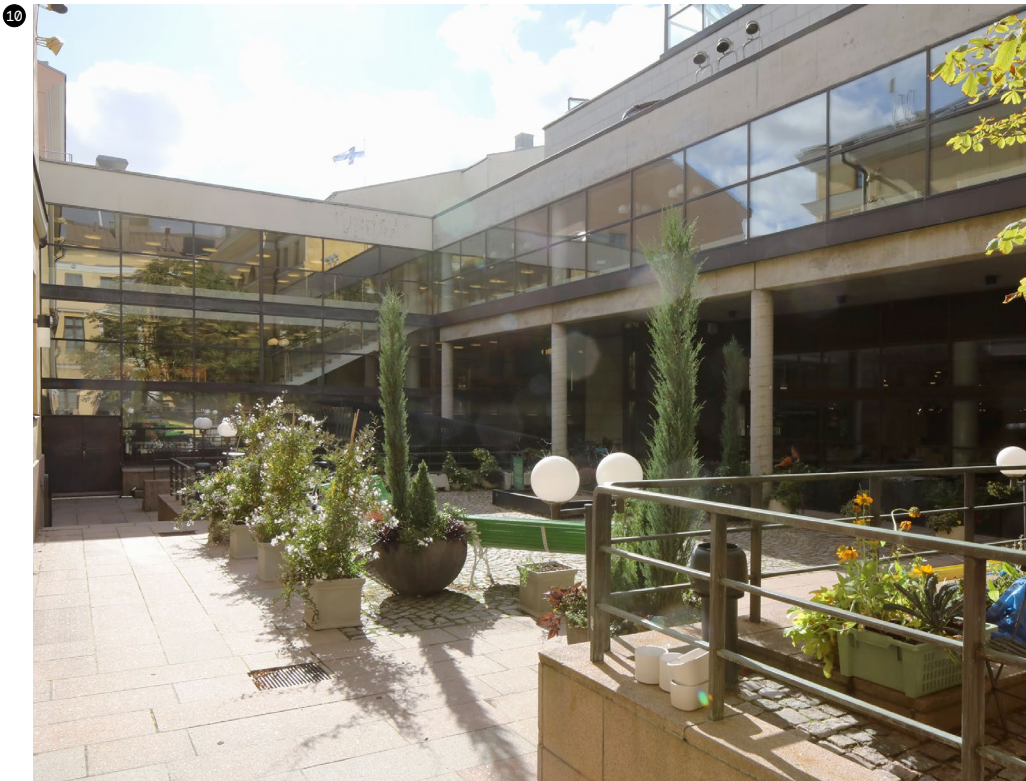
← Itäisellä sisäpihalla kaupungintalon julkisivut ovat pääosin puhtaaksi valettua betonia ja lasia messinkiprofiilein.

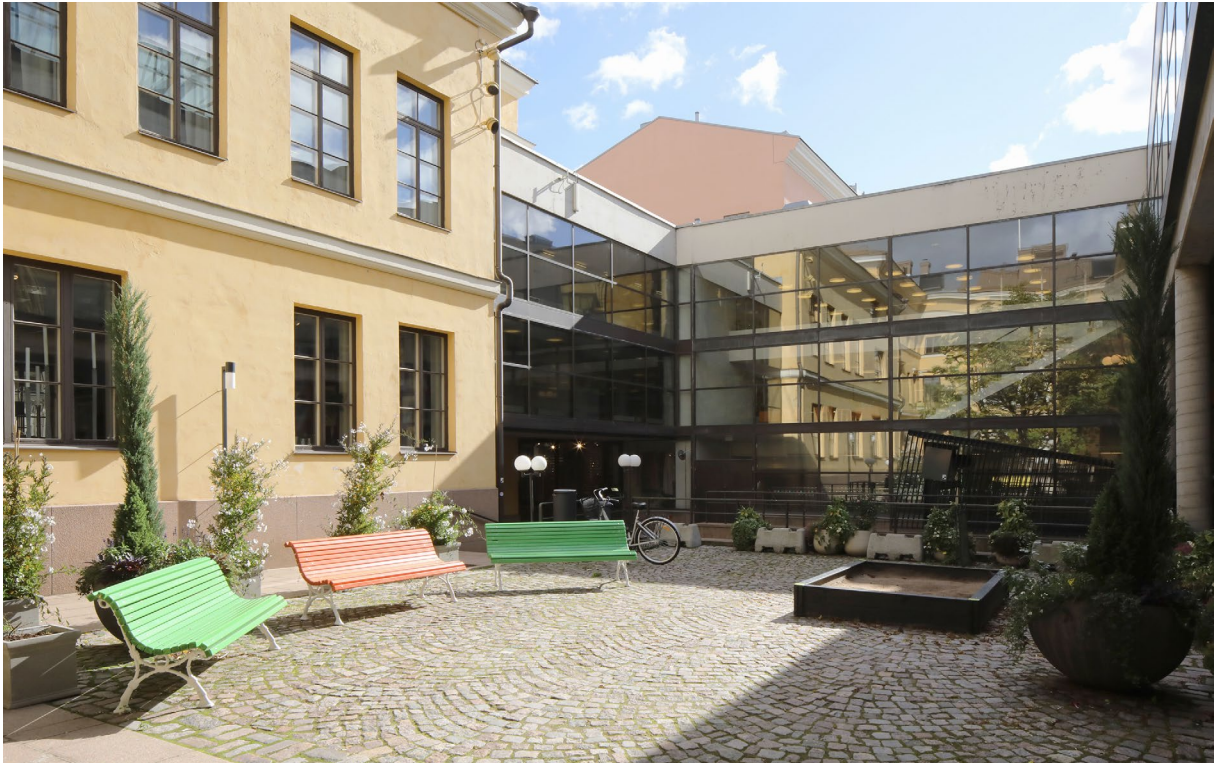
↑ Itäinen sisäpiha on kalustettu rennon puistomaiseksi pihojen muutostyön yhteydessä 2010-luvun puolivälissä.

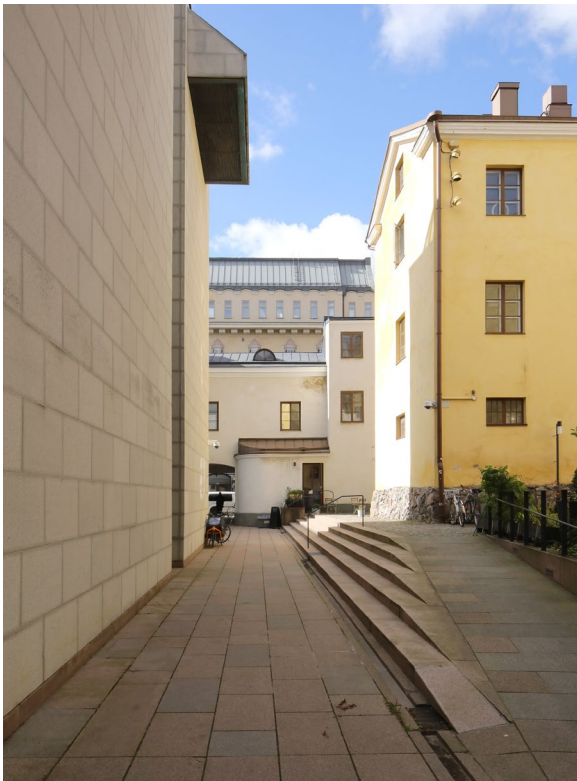
↓ Sisäpihassa tehtiin 2014–2016 selkeä jako kahteen korkotasoon, jotka yhdistyvät levein portain ja luiskin. Pinnat ovat punagraniittia.

↓ Autohallin luiskan suojakatos on pihan viimeisimpiä muutoksia
