Uima-allas- ja märkätilojen pintahygienia

Lotta Kivikoski

Kaupunkiympäristön julkaisuja 2020:13

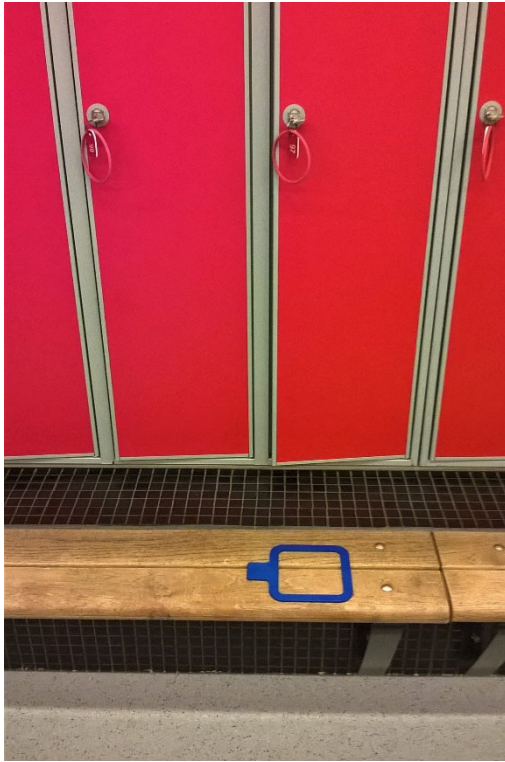
**Kuva 6. Näytteenottopiste 1.
Pukuhuone, istuintaso. LK.**

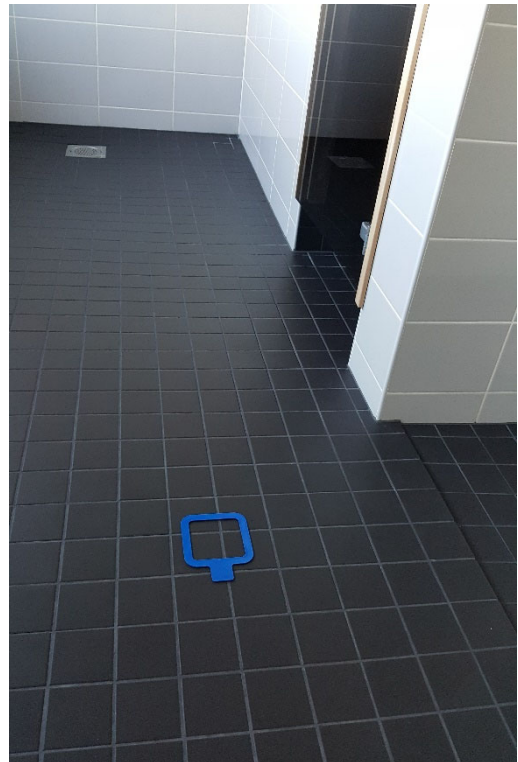
**Kuva 7. Näytteenottopiste 2.
Pesutila, kulkuväylä. Kuva Arja Heinonen.**

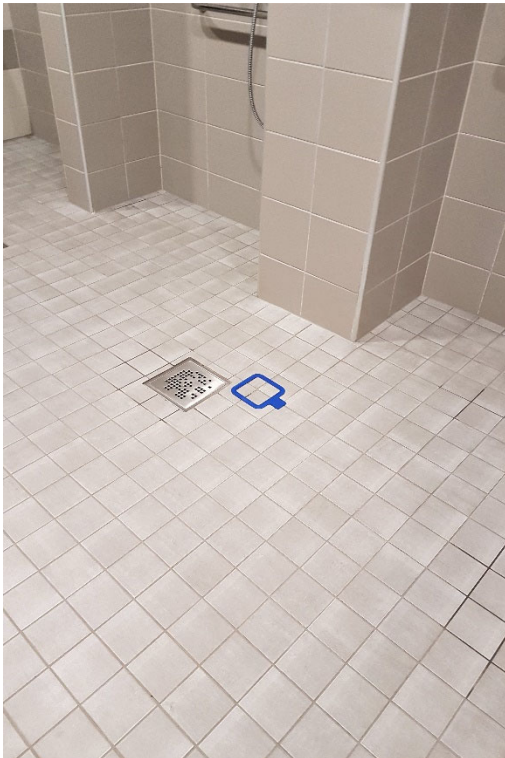
**Kuva 8. Näytteenottopiste 3. Pesutila,
lattiakaivon välitön läheisyys. AH.**

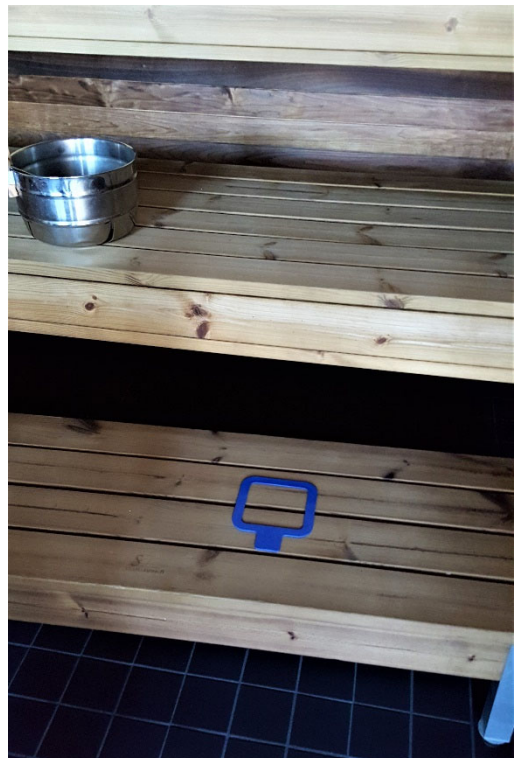
**Kuva 9. Näytteenottopiste 4.
Sauna, alin laude. AH.**

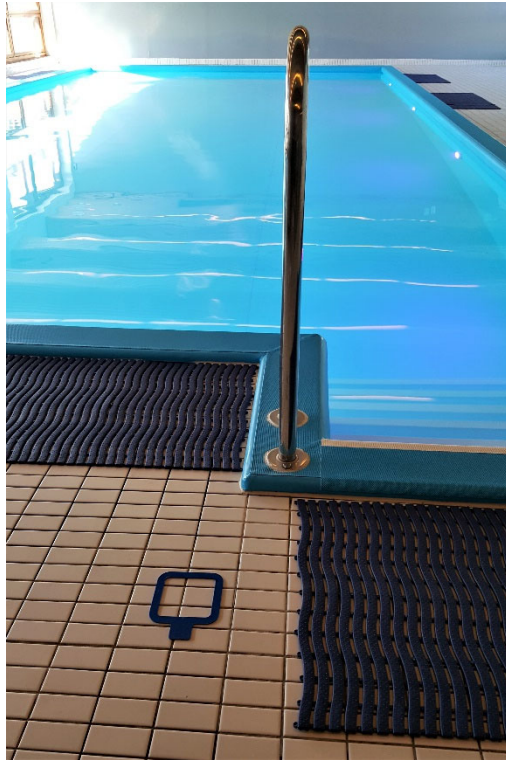
Kuva 10. Näytteenottopiste 5. Allastila, kulkuväylä. AH

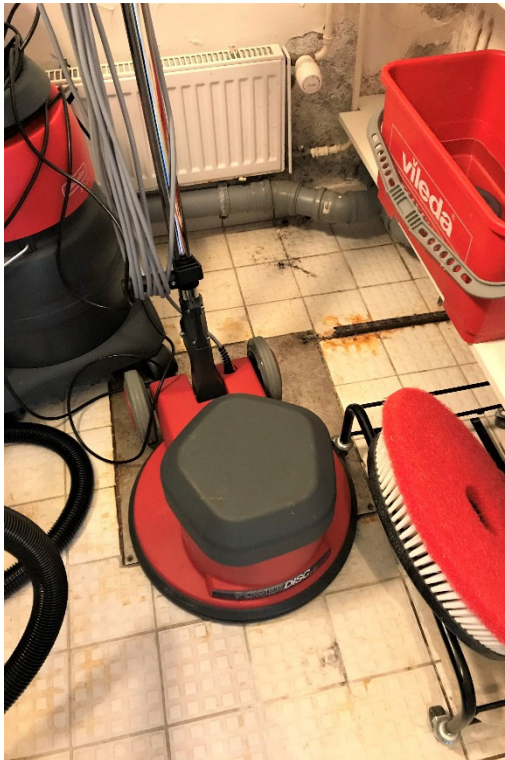
Siivoustiloissa oli huomauttamista yhteensä 10 kohteessa (38 %). Hyvin monessa hotellissa todettiin puutteita liittyen siivoustiloihin. Puutteita oli erityisesti siivoustan tilan siisteydessä ja kunnossa. Lisäksi puutteita oli siivousvälineiden säilyttämisessä, esimerkiksi tavaroita säilytettiin lattialla.

Kuva 17. Siivoustila, jossa on huonokuntoisia pintoja ja välineiden säilyttämistä lattialla. LK.

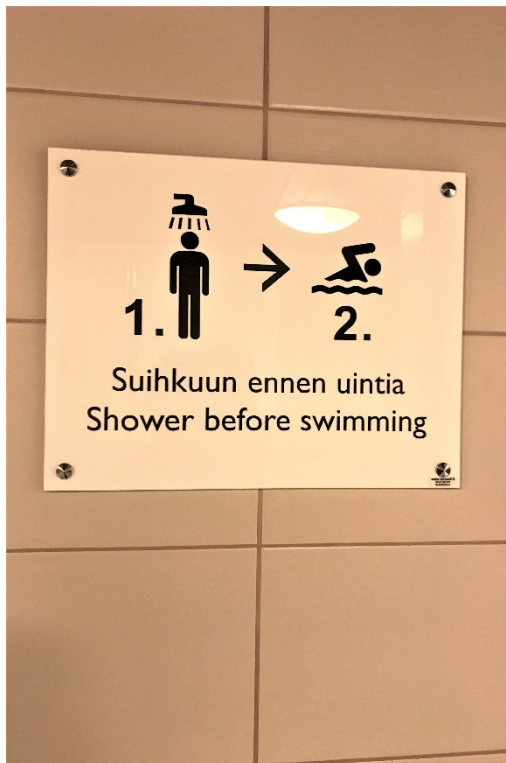
Täsmällisempää tietoa sisältävät tilakohtaiset opasteet ohjaavat asiakkaiden toimimista eri tiloissa. Näitä ovat muun muassa pesutiloista löytyvät peseytymisohjeet (kuva 24).⁴³ Ohjeita annetaan yleisesti myös ulkovaatteissa ja -jalkineissa kulkemiseen, uimapuvun käyttöön ja sairauksiin liittyen. Näiden tilakohtaisten ohjeiden on hyvä olla tarpeeksi isot, selkeät ja kuvalliset. Kussakin kohteessa tarvittavat kielet tulee myös huomioida hygieniaohjeistusta laadittaessa. Myös työntekijöiden tulee noudattaa hygieniaohjeita ja käyttää asiamukaisia työasuja ja -jalkineita.

Kuva 24. Peseytymisohje. LK.
