# Mellunkylän alueellinen liikenneturvallisuus selvitys

Roni Utriainen, Janne Antila ja Jussi Jääskä

Kaupunkiympäristön aineistoja 2024:16

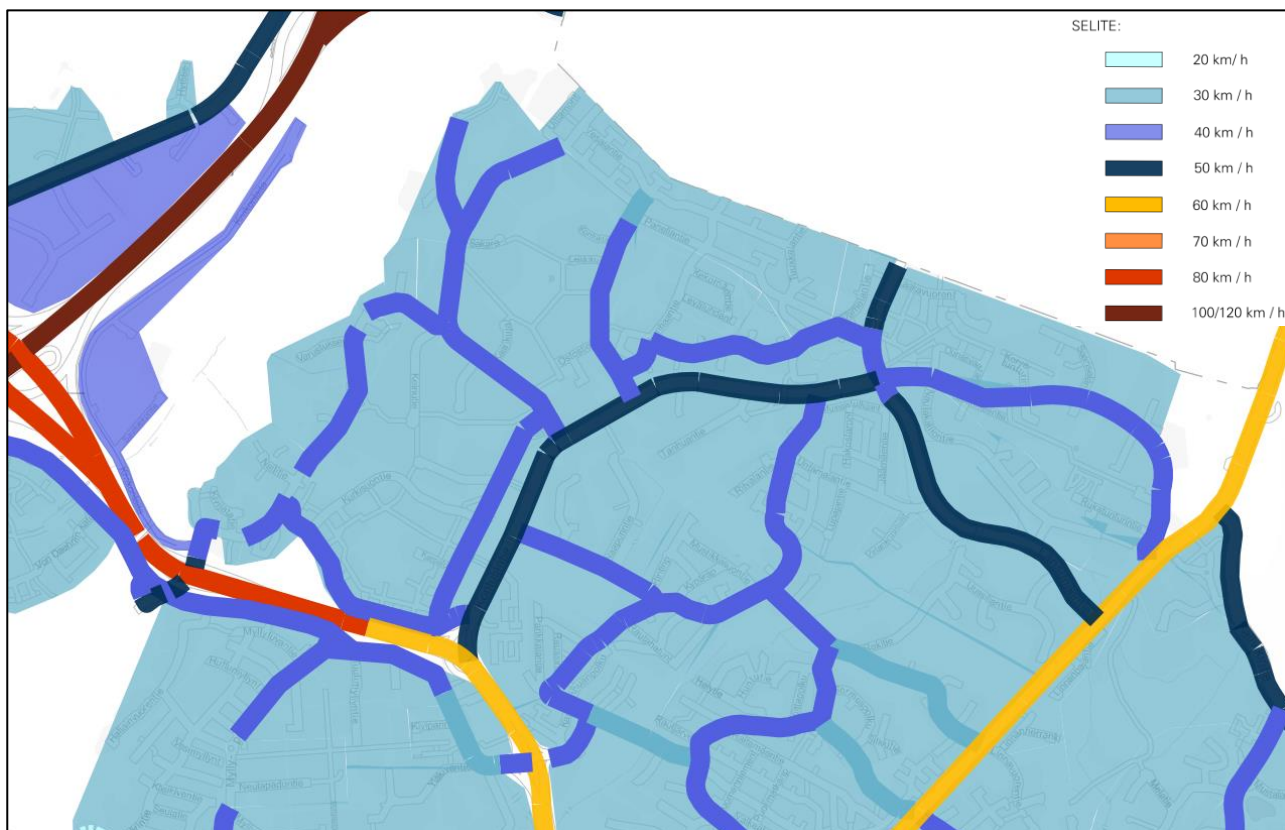
Kuva 2.6. Nopeusrajoitukset vuoden 2020 tilanteessa (Helsingin kaupunki 2019a).

Mellunkylän tonttikatujen nopeusrajoituksena on alueellinen 30 km/h -rajoitus, mikä on myös yleisin nopeusrajoitus tarkastelualueella. Pääkaduista Länsimäentiellä ja Kontulantiellä nopeusrajoitus on 50 km/h ja Itäväylällä 60 km/h. Kallvikintiellä, joka on alueellinen kokoojakatu, nopeusrajoitus on 50 km/h. Paikallisilla kokoojakaduilla nopeusrajoitus on 40 km/h Untamalantien 30 km/h -nopeusrajoitusta ja Kivikonkaaren pistemäistä 30 km/h -nopeusrajoitusta lukuun ottamatta. Kuvassa 2.6. on esitetty nopeusrajoitukset vuoden 2020 tilanteessa.

Mellunkylän nopeusrajoitukset ovat pääosin vuonna 2018 hyväksytyjen nopeusrajoitusperiaatteiden mukaiset. Linnoittajantien nopeusrajoitus tullaan alentamaan 30 kilometriin tunnissa, jolloin se vastaa nopeusrajoitusperiaatteissa tonttikaduille asetettua nopeusrajoitusta.

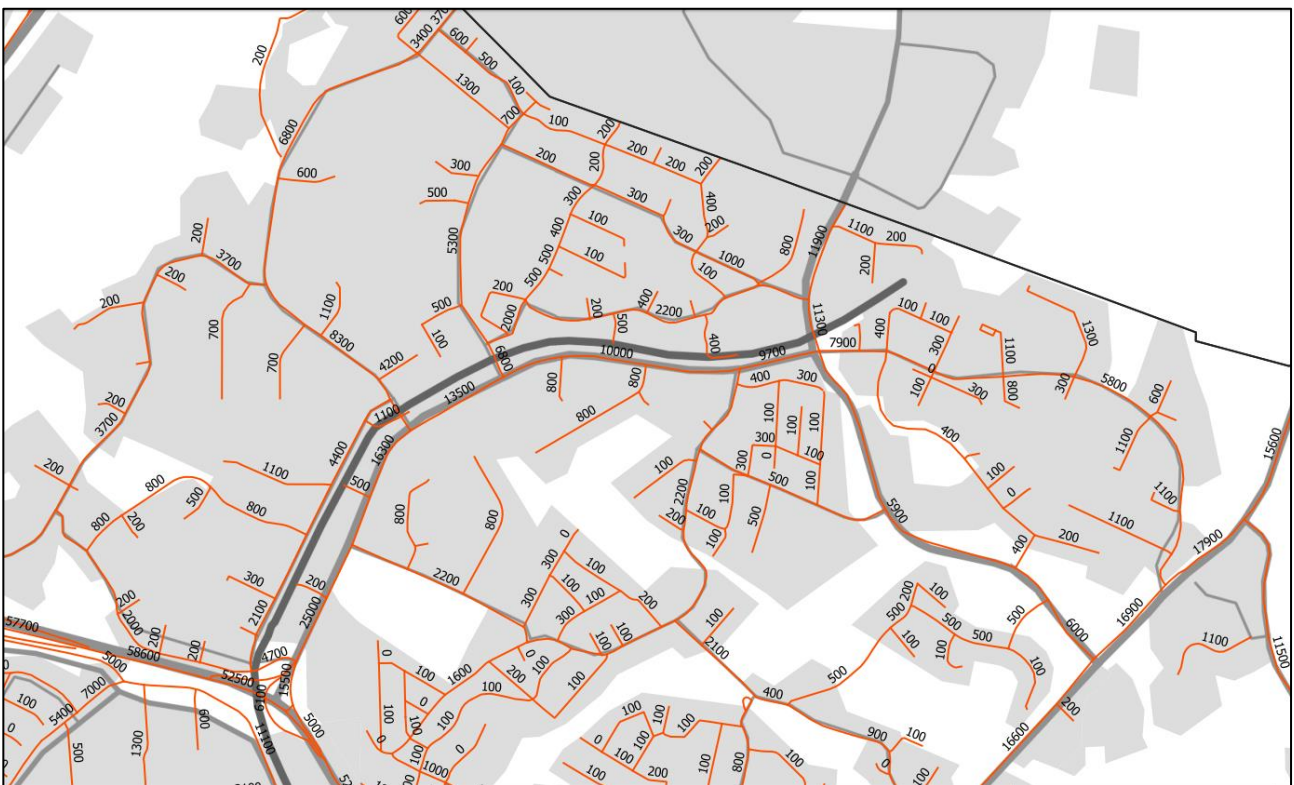
**Kuva 2.7. Syksyn keskimääräinen arkivuorokausiliikenne kaduittain vuonna 2019 (Helsingin kaupunki 2023).**

Suurimmat moottoriajoneuvojen liikennemäärät tarkastelualueen pääverkolla ovat Kontulantiellä, jossa syksyn keskimääräinen arkivuorokauden liikenne (KAVL) vuonna 2019 oli noin 25 000 ajoneuvoa vuorokaudessa kadun eteläpäässä ja noin 10 000 kadun pohjoispäässä. Alueen muilla pääverkon kaduilla liikennemäärät ovat myös olleet yli 10 000 ajoneuvoa vuorokaudessa ainakin joillain katuosuuksilla, sillä Itäväylän tarkastelualueeseen sisältyvällä osuudella liikennemäärä oli noin 17 000, Kallvikintiellä noin 12 000 ja Länsimäentiellä noin 6000–12 000. Tarkastelualueen liikenneverkon kannalta keskeisillä, mutta alueen ulkopuolelle rajautuvilla Lahdenväylällä ja Kehä I:llä liikennemäärät olivat yli 50 000 ajoneuvoa vuorokaudessa vuonna 2019.

Tarkastelualueen paikallisten kokoojakatujen liikennemäärät ovat olleet noin 1000–8000 ajoneuvoa vuorokaudessa. Liikennemäärät ovat olleet suurimmat Kontulankaarella (7000–8500) ajoneuvoa vuorokaudessa) ja Mellunmäentiellä (6000–8000) sekä pienimmät Sorharjuntiellä, Klamintiellä ja Humikkalantiellä (1000–2000). Tonttikaduilla liikennemäärät ovat olleet enimmillään noin 1500 ajoneuvoa vuorokaudessa, mutta useimmilla tonttikaduilla liikennemäärä on ollut noin 100–500. Tonttikatujen liikennemäärä perustuu kuitenkin useimmiten arvioon kadun liikennemäärästä todellisen liikennelaskennan tuloksen sijasta. Kuvassa 2.7. on esitetty liikennemääräkartta vuodelta 2019.

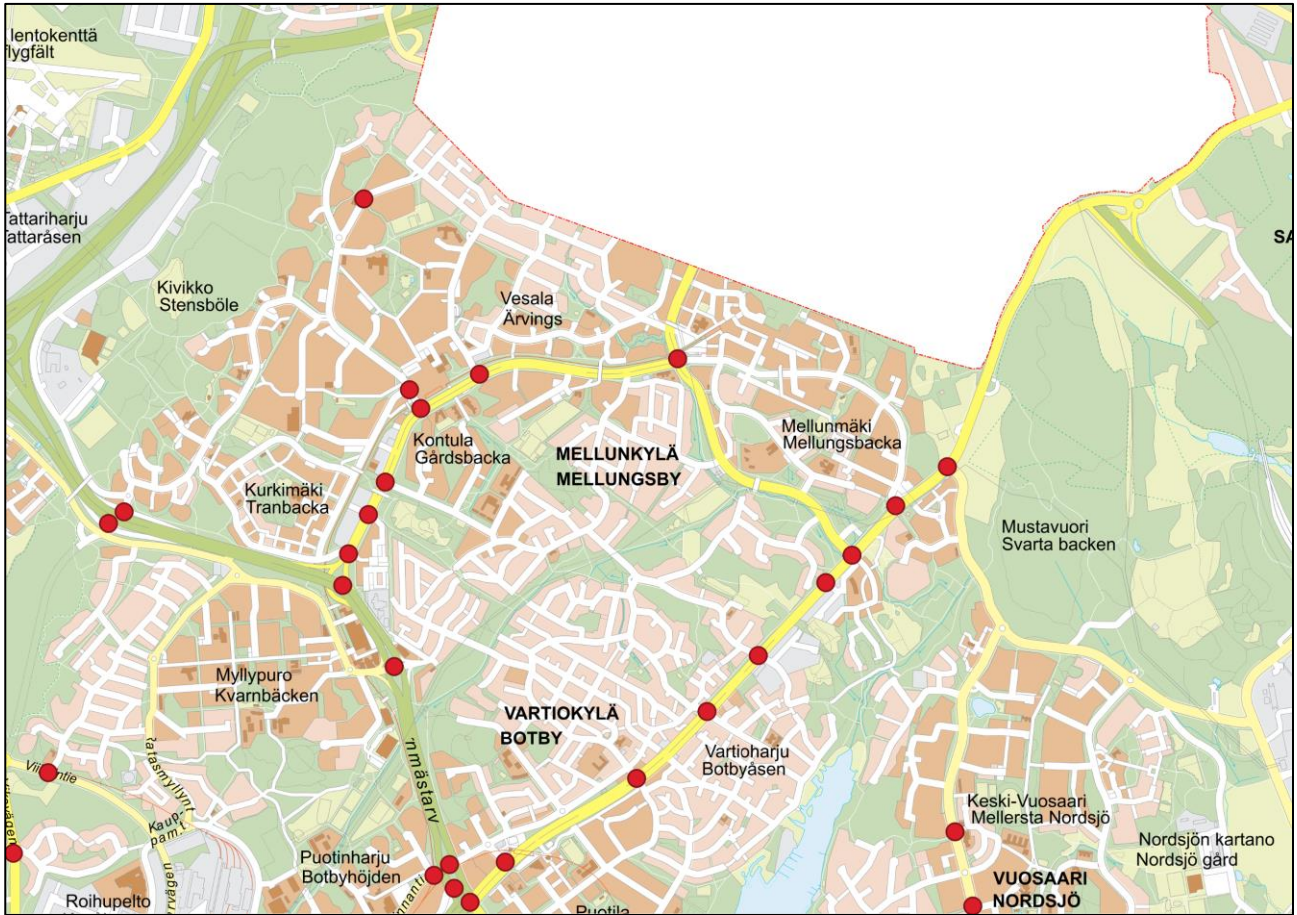
**Kuva 3.2. Liikennevaloristeykset kartalla punaisilla pisteillä (Helsingin kaupunki 2024).**

Kuvassa 3.2. on esitetty alueen liikennevalo-ohjatut liittymät. Kontulantiellä (6 kpl) ja Itäväylällä (4 kpl) on useat liikennevalot. Lisäksi Länsimäentiellä on kahdet liikennevalot ja Kontulankaarella yhdet liikennevalot. Kontulankaarella on lisäksi yhdet suojaatieliikennevalot. Kaikkiaan tarkastelualueella on 12 liikennevalot, jotka sijoittuvat pääosin pääkatujen välisiin tai pääkatujen ja kokoojakatujen välisiin liittymiin.

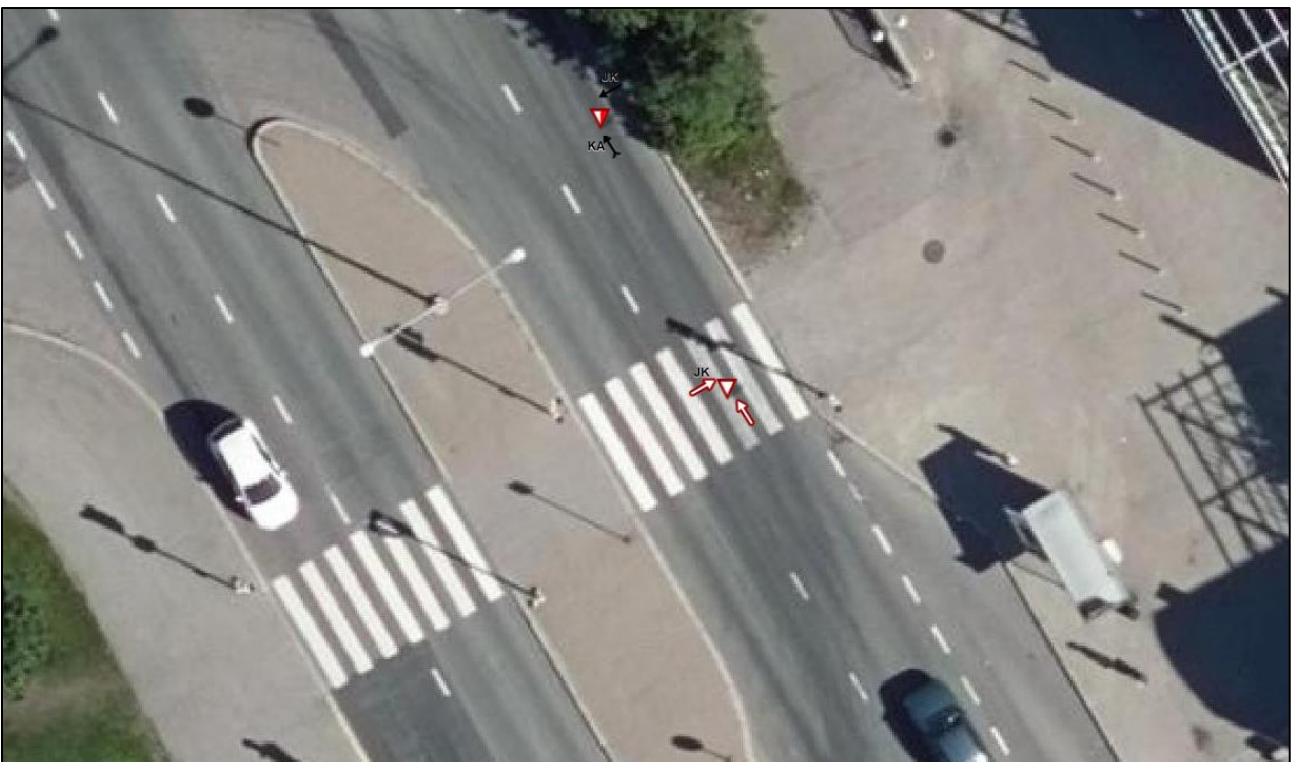
**Kuva 4.4 Kontulankaarella Kontulan ostoskeskuksen kohdalla tapahtuneet jalankulkijaonnettomuudet vuosina 2013–2022 vuoden 2017 ilmakuvan päällä, joka kuvaa nykytilannetta paremmin onnettomuuksien tapahtumisen aikaisia liikennejärjestelyitä (Helsingin liikenneonnettomuusrekisteri 2024).**

Kontulankaarella Kontulan ostoskeskuksen kohdalla tapahtui yhteensä kaksi jalankulkijaonnettomuutta vuosina 2013–2022 (kuva 4.4.). Toisessa tapauksessa jalankulkija lähti ylittämään katua kohdasta, jossa ei ole suojatietä, jolloin jalankulkija törmäsi viereiseltä katutyömaalta samaan aikaan liikkeelle lähteneen kuorma-auton kuljettajan kanssa. Toisessa tapauksessa henkilöauton kuljettaja törmäsi pysäkillä pysähtyneen linja-auton takaa katua ylittämään lähteeseen jalankulki-jaan suojatiellä. Onnettomuuspaikan liikennejärjestelyt ovat muuttuneet onnettomuuksien tapahtu-misen jälkeen muun muassa siten, että suojatien paikka on vaihtunut etelämmäksi, jolloin linja-au-tojen pysäkillä pysähtyminen ei enää aiheuta näkemäestettä suojatien kohdalla. Nykyisissä Kontu-lankaaren liikennejärjestelyissä on huomionarvoista, että Kontulankaarella on 2+2 (paikoin 2+3) ajokaistaa Kontulantien ja Kivikonkaaren välisellä osuudella, mikä on ylimitoitettua kadun liikenne-määrään ja toiminnalliseen luokkaan nähden. Kadun muuttamista 1+1-kaistaiseksi tullaan tulevai-suudessa tarkastelemaan viimeistään mahdollisen raitiotien suunnittelun yhteydessä. Ajokaistojen vähentäminen parantaisi jalankulkijoiden ja pyöräilijöiden turvallisuutta kadunylityksissä.

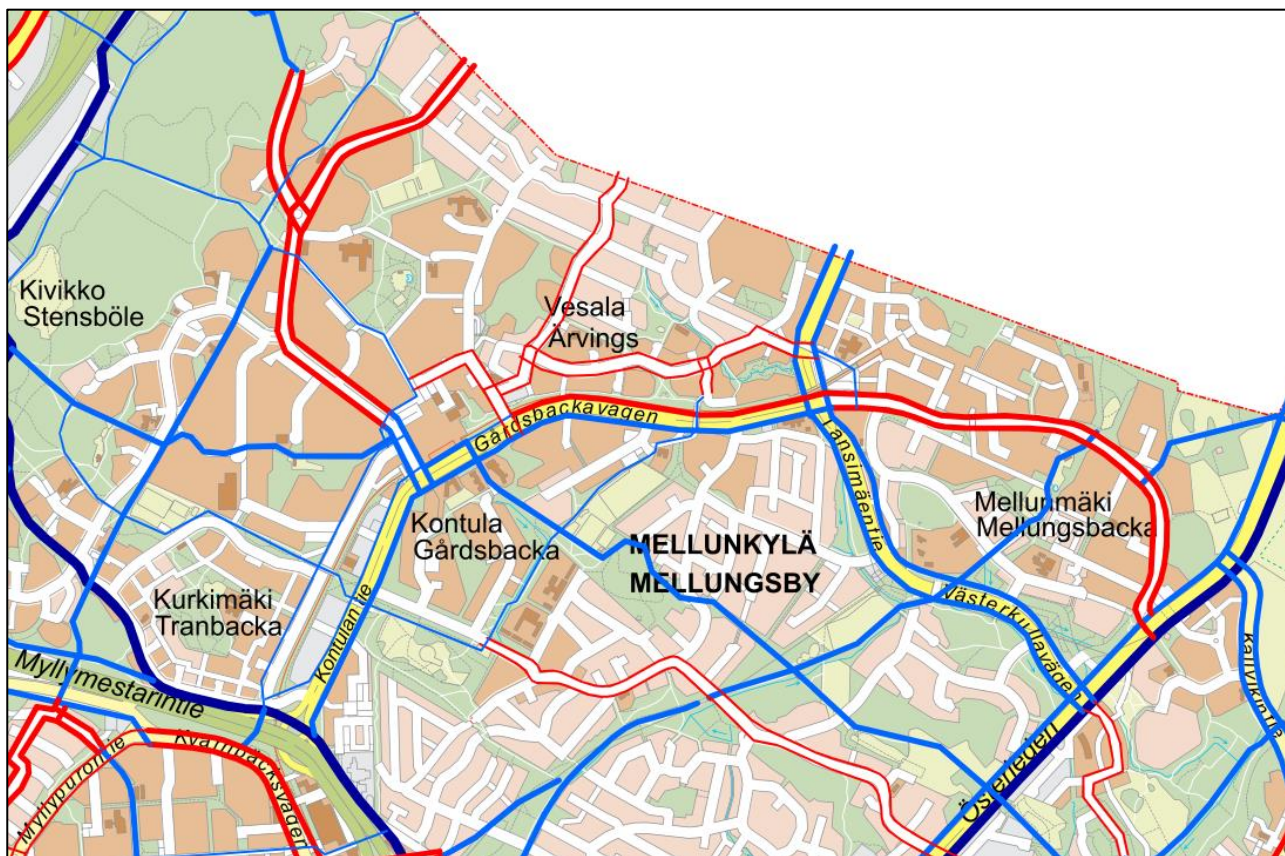
Kuva 5.1. Pyöräliikenteen tavoiteverkko. Paksuimmat tummansiniset viivat kuvaavat baana-  
tasoisia yhteyksiä, kirkkaanpunaiset ja -siniset pääreittejä sekä ohuimmat punaiset ja sini-  
set viivat muita pyöräliikenteen reittejä. Punaiset viivat ovat yksisuuntaisia järjestelyjä ja si-  
niset viivat kaksisuuntaisia järjestelyjä. (Helsingin kaupunki 2024)

Mellunkylän pyöräliikenteen nykyverkko koostuu pääasiassa kaksisuuntaisista pyöräteistä, joko yhdistetyistä jalkakäytävistä ja pyöräteistä tai rinnakkain olevista jalkakäytävistä ja pyöräteistä, jotka on erotettu tiemerkinällä. Pyöräteitä on pääosin alueen pääkaduilla ja kokoojakaduilla. Tonttaka-  
duilla pyöräliikenne on yleensä ohjattu ajoradalle. Kun pyöräliikenne on ohjattu ajoradalle, voidaan pyöräliikenteen turvallisuutta parantaa rauhoittamalla moottoriajoneuvoliikenteen ajonopeuksia. Pyöräliikenteen tavoiteverkko on esitetty kuvassa 5.1. Tavoiteverkon mukaisia yksisuuntaisia ratkaisuja ei ole vielä toteutettu tarkastelualueella. Kaduilla, joilla pyöräliikenne on ohjattu ajoradalle, pyöräliikenteen yksisuuntaisuus kuitenkin jo toteutuu.

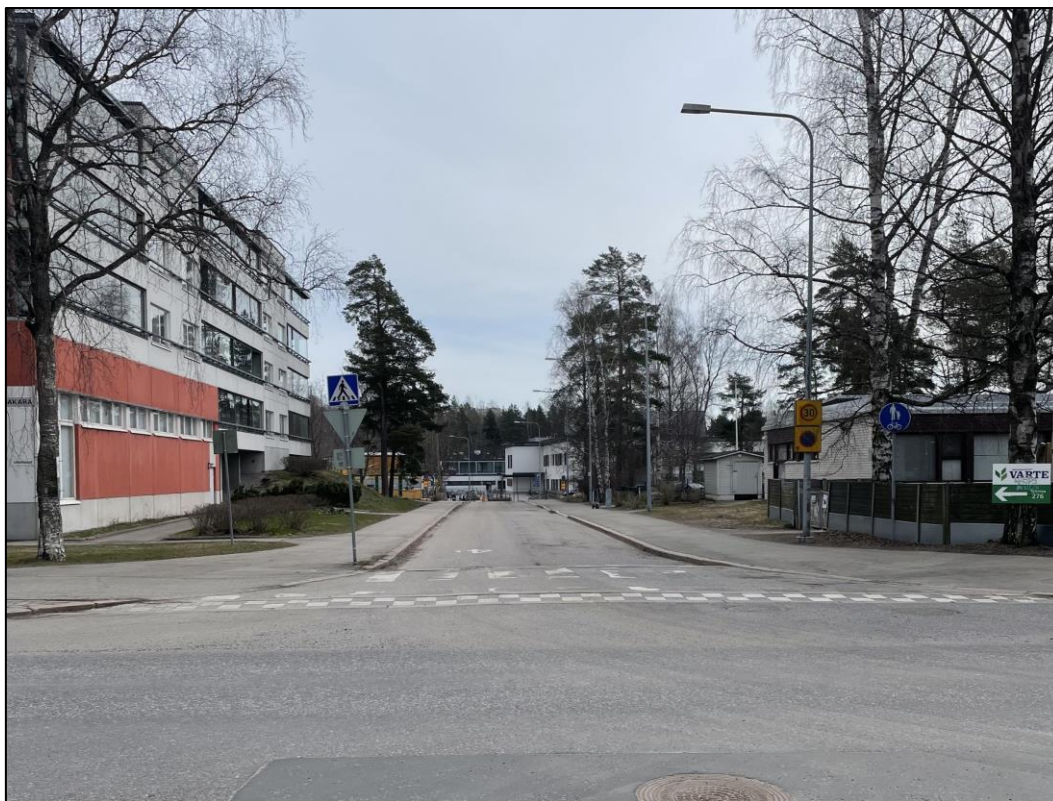
**Kuva 7.2. Näkymä Kontulankaarelta Sakaralle ja Sakaran ylittävälle korotetulle suojatielle.**

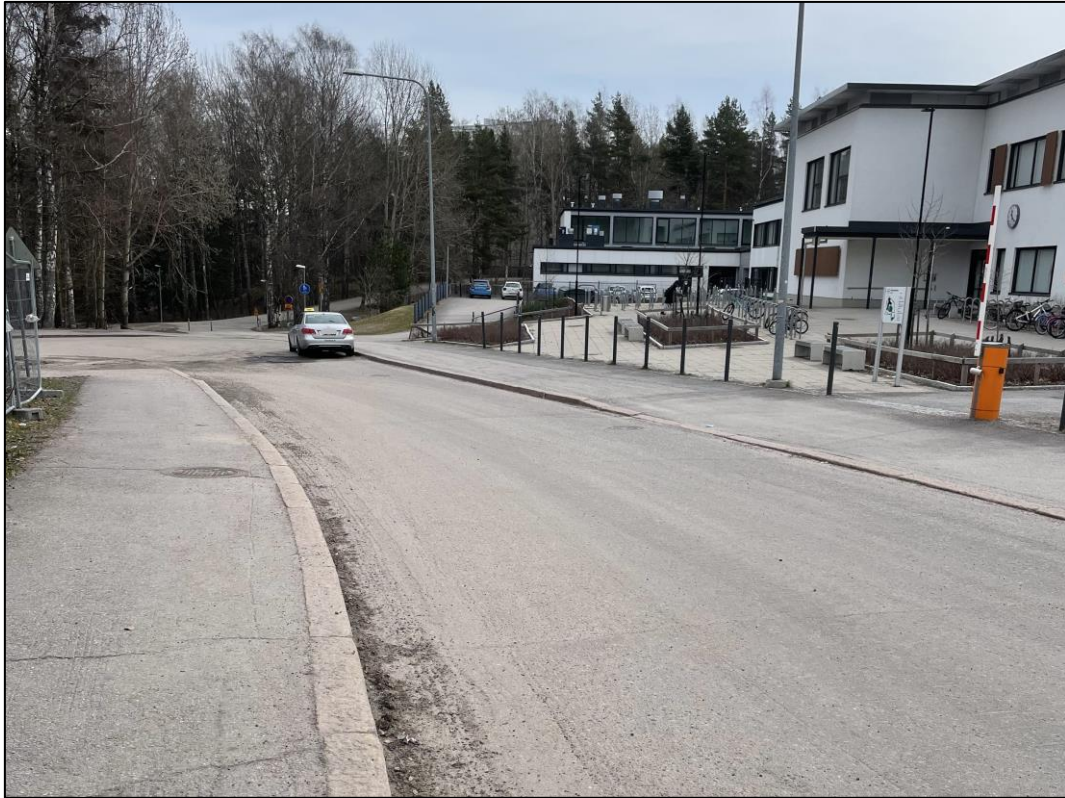
Sakaran itäpäässä on koulun edustalla kääntöpaikka, jota käytetään koulun saattoliikenteeseen (kuva 7.3.). Koulun pihassa on myös saattoliikenteeseen tarkoitettuja pysäköintipaikkoja. Sakara on verrattain lyhyt tonttikatu, jonka ympäristössä on koulun ja päiväkodin lisäksi vain asuintaloja, joten kadulla on verrattain vähän autoliikennettä ja ajonopeudet pysyvät pääosin nopeusrajoituksen mukaisena.

**Kuva 7.3. Näkymä Sakaralta sen itäpäässä olevalle kääntöpaikalle. Sakaran toimipiste on kuvassa oikealla.**

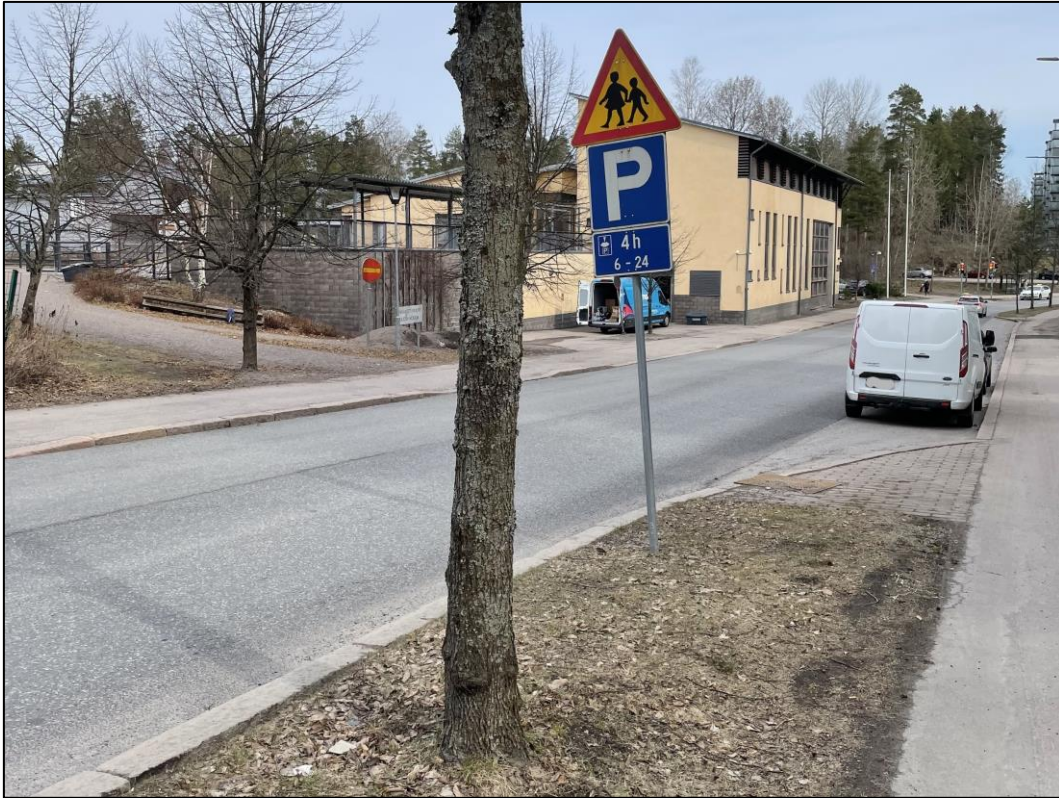
Ala- ja yläkouluna toimiva Vesalan peruskoulun Ruudin toimipiste sijaitsee Kivikossa Kontulankaarella, joka on paikalliseksi kokoojakaduksi verrattain vilkasliikenteinen. Kadun liikennemäärä on noin 6000 ajoneuvoa vuorokaudessa ja nopeusrajoitus 40 km/h. Koulun edustalla on lyhytaikaiseen pysäköintiin varattuja pysäköintipaikkoja, jotka mahdollistavat koulun saattoliikenteen (Kuva 7.4.). Kontulankaaren länsipuolella on jalkakäytävä ja itäpuolella jalkakäytävä ja pyörätie rinnakkain. Kontulankaaren lisäksi koululle kulkee myös puistoreitti koulun länsipuolella. Ruudin toimipisteeseen lisäksi alueella toimii myös päiväkotia.

**Kuva 7.4. Näkymä Kontulankaarelta Ruudin toimipisteelle.**

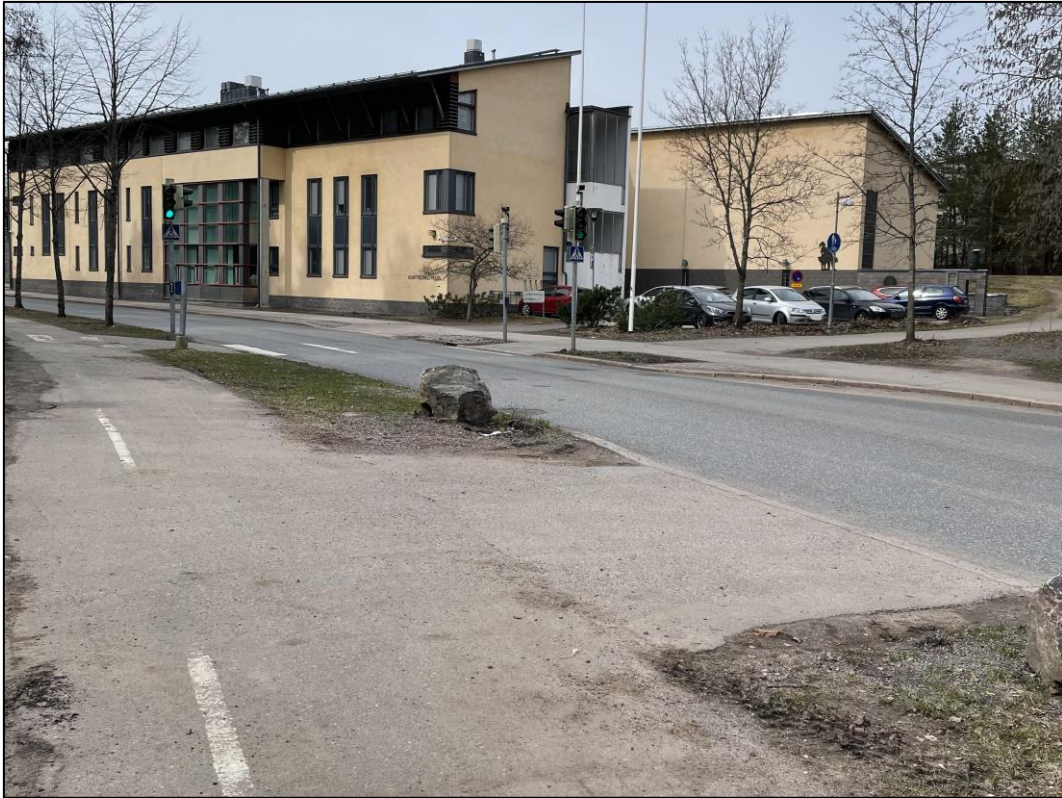
Koulun edustalla on yksi Kontulankaaren ylittävä suojatie, jolla kadun ylittämistä ohjataan liikennevaloin (kuva 7.5.). Kontulankaarella koulun edustalla ajonopeudet ovat pääsääntöisesti nopeusrajoituksen mukaisia, mutta nopeusrajoituksen selvästi ylittäviä ajonopeuksia on myös havaittu. Kontulankaaren nopeusrajoitus ehdotetaan laskettavan 30 kilometriin tunnissa koulun edustalla, minkä arvioidaan parantavan erityisesti koettua turvallisuutta koulun ympäristössä. Nopeusrajoitusta ehdotetaan alennettavan Kontulankaarella myös Sakaran toimipisteen edustalla kuten edellä Sakaran toimipisteen kuvauksen yhteydessä ehdotettiin. Kontulankaari on keskeinen bussiliikenteeseen käytetty katu, mutta pistemäisen muutoksen ei arvioida merkittävästi hidastavan bussiliikennettä.

**Kuva 7.5. Näkymä Ruudin toimipisteelle ja sen edustalla olevalle liikennevalo-ohjatulle suojatielle Kontulankaarella.**

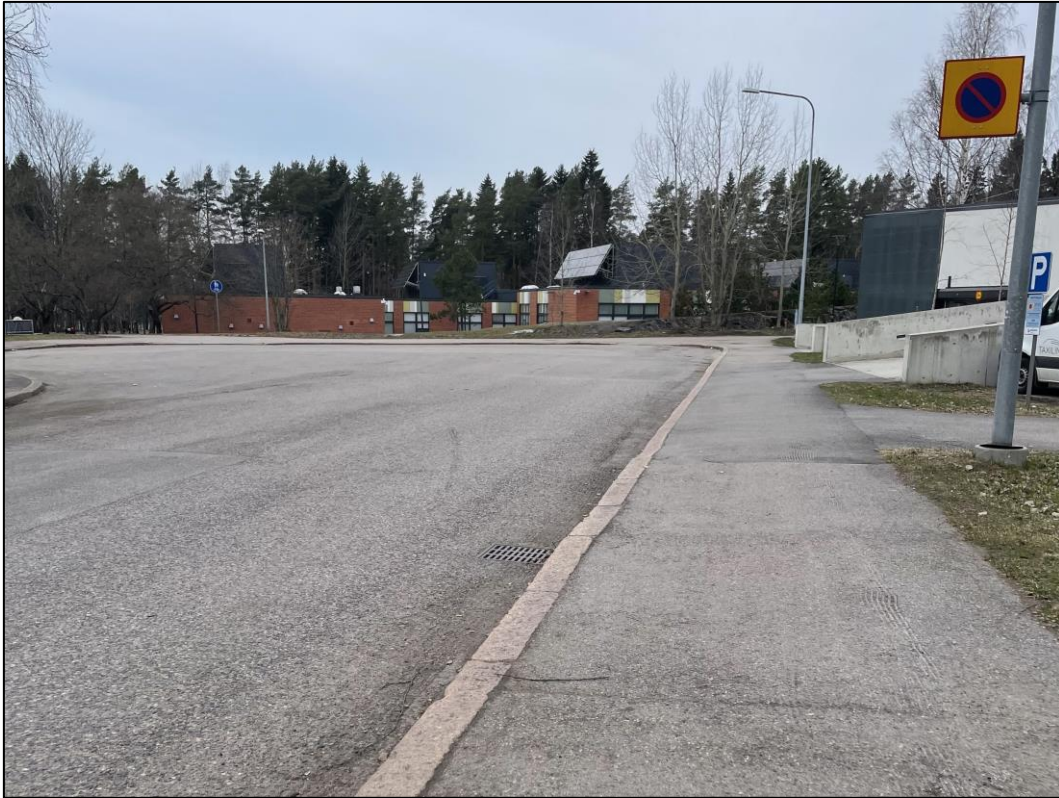
Alakouluna toimiva Keinutien ala-asteen koulu sijaitsee Kontulassa kahden päättyvän kadun Keinutien ja Keinulaudantien välisellä alueella. Molemmat kadut ovat tonttikatuja, joiden nopeusrajoitus on 30 km/h. Keinulaudantien liikennemäärä on noin 1000 ja Keinutien noin 700 ajoneuvoa vuorokaudessa. Keinulaudantiellä on jalkakäytävät kadun molemmilla puolilla. Koulun edustalla kadun päässä on kääntöpaikka, jota voidaan käyttää myös koulun saattoliikenteeseen (kuva 7.6.). Keinulaudantien pohjoisreunalla on pysäköinti kielletty. Koululle on myös pääsy etelästä Kurkisuontien suunnasta Keinupolulta, joka on jalankulun ja pyöräliikenteen reitti. Kurkisuontien kohdalla oleva suojatie Keinupolulla on toteutettu korotettuna suojatienä. Keinupolku kulkee myös koulun kohdalla sen itäpuolelle yhdistäen Keinulaudantien ja Keinutien.

**Kuva 7.6. Näkymä Keinulaudantieltä Keinutien toimipisteelle ja sen edustalla olevalle kääntöpaikalle. Keinupolku sijoittuu kääntöpaikan ja toimipisteen väliin jatkuen kuvassa oikealle.**

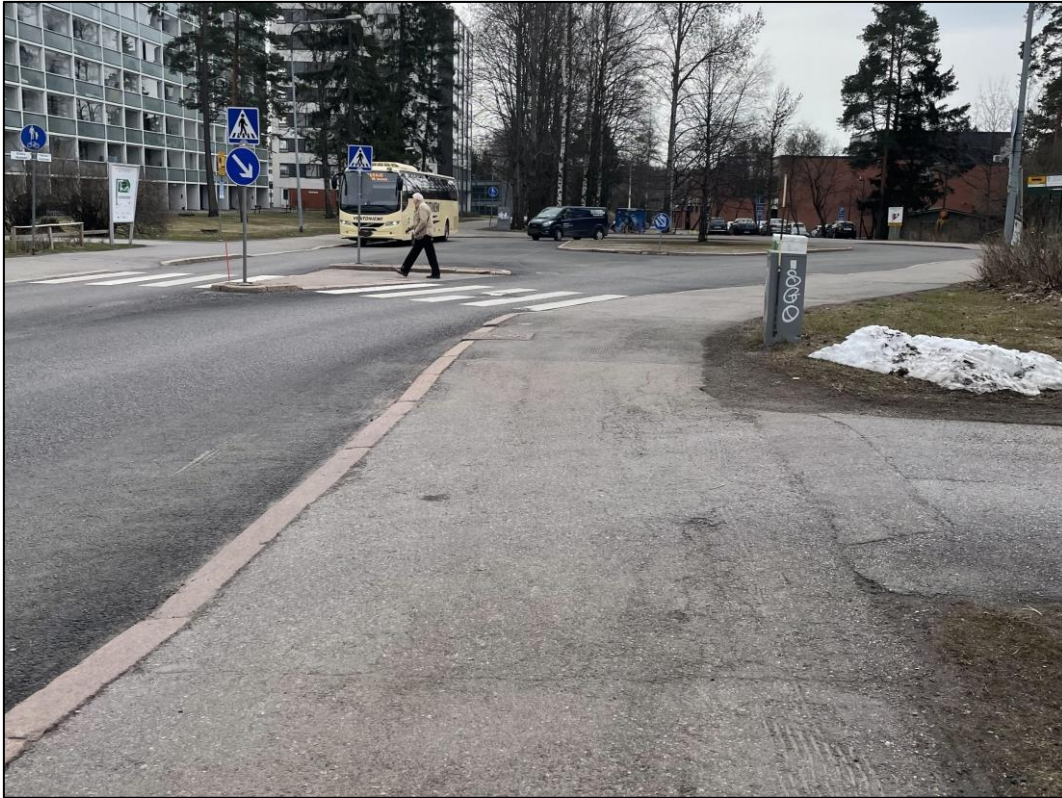
**Kuva 7.7. Näkymä Keinutien käänntöpaikalle ja käänntöpaikan yhteydessä olevalla keskisaarekkeelliselle suojatielle. Keinutien toimipiste ja Keinupolku sijaitsevat kuvassa käänntöpaikan takana.**

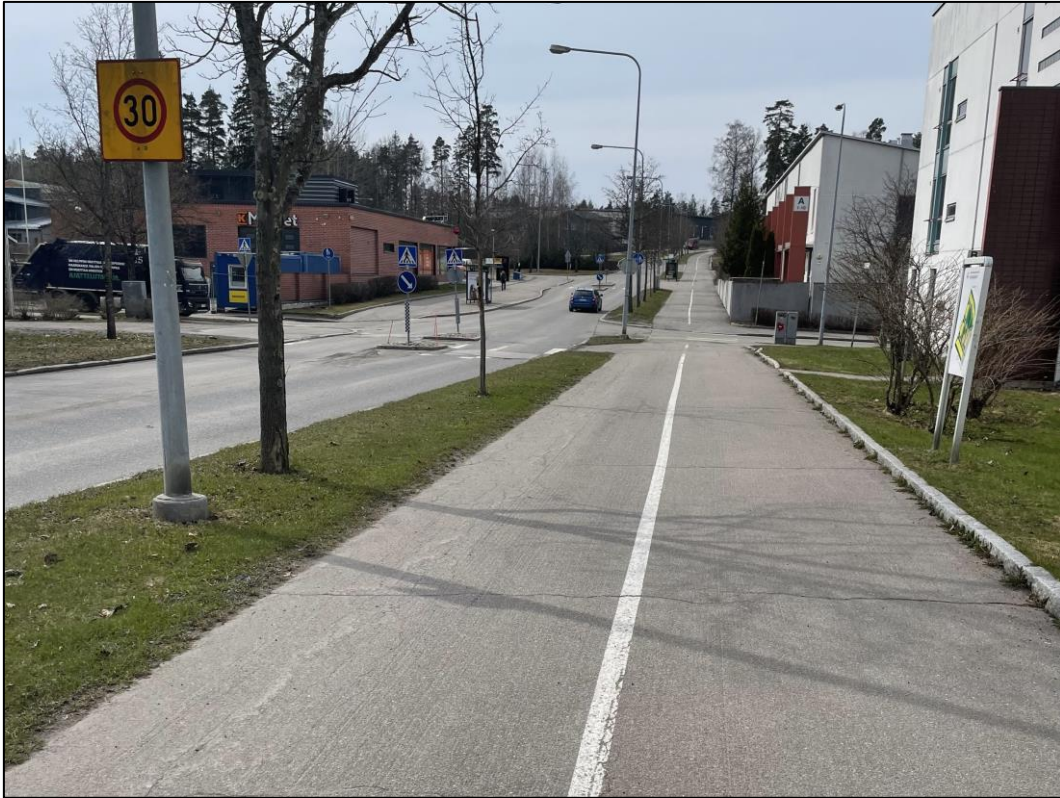
**Kuva 7.8. Näkymä Kivikonkaarelta Nallitien risteykseen, jossa on keskisaa-  
rekkeellinen ja tyynyhidasteilla varustettu suojatie.**

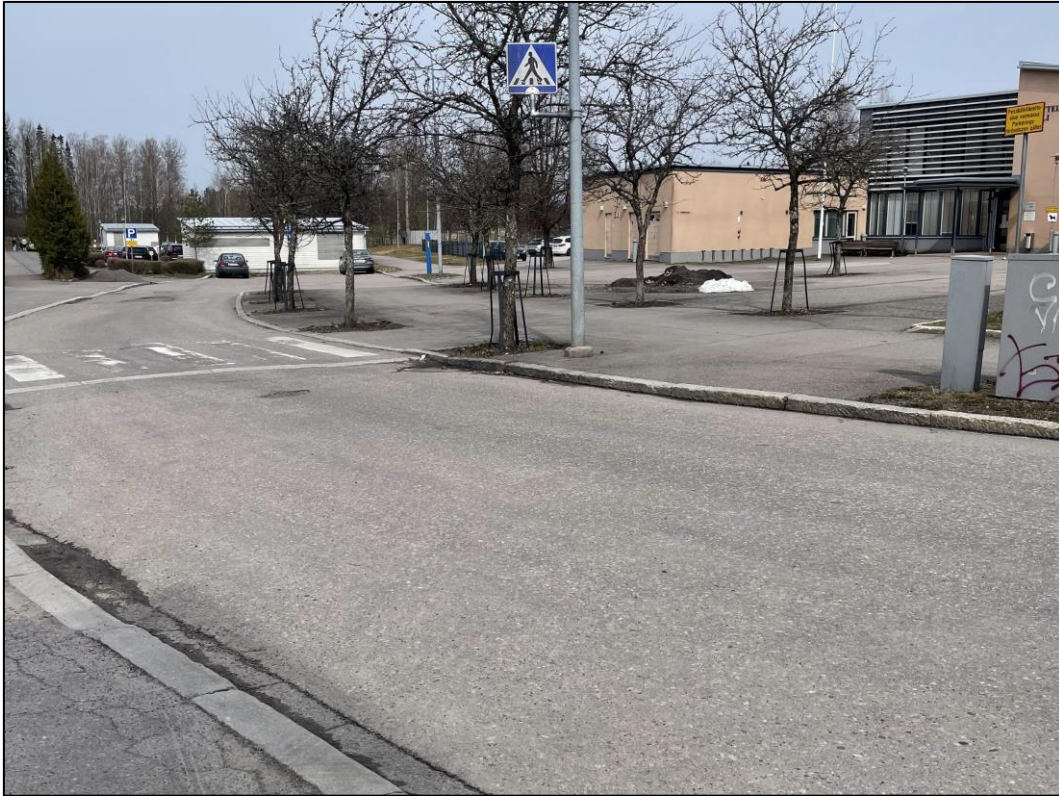
Nallitien länsipäässä, jossa koulu sijaitsee, katu päättyy käänköpaikkaan ja Nalliaukioon (kuva 7.9.). Käänköpaikkaa voidaan myös käyttää koulun saattoliikenteeseen. Ennen käänköpaikkaa Nallikatku risteää jalankulkijoille ja pyöräliikenteelle tarkoitettun Nallipolun kanssa. Nallipolun kohdalla on myös Nallitien ylittävä suojatie, jonka kohdalla ajorataa on korotettu. Nallitien eteläreunalla on aikarajoitettua kadunvarsipysäköintiä. Pysäköinti kaventaa ajokaistoja, mikä tukee ajonopeuksien pysymistä nopeusrajoituksen mukaisella tasolla.

**Kuva. 7.9. Näkymä Nallitieltä kadun länsipäässä olevalle käänträpaikalle, Nallin toimipisteen rakennukseen ja sen edustalla olevalla Nalliaukiolla.**

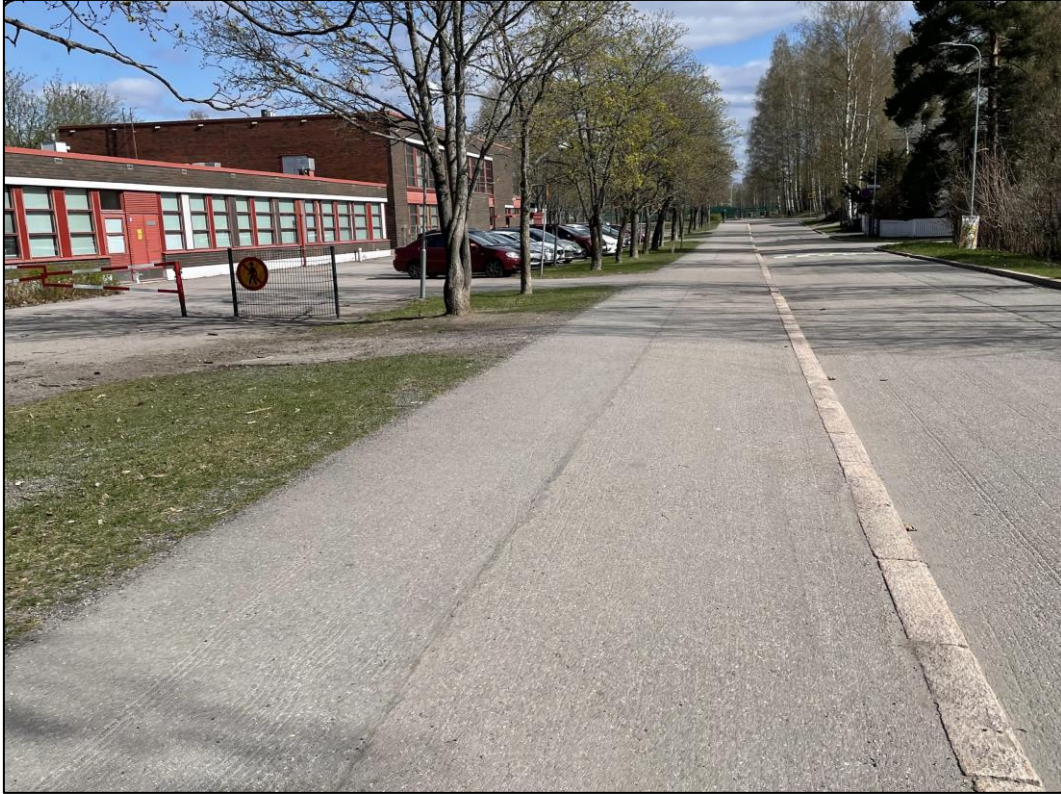
**Kuva 7.10. Näkymä Rintinpolulta pohjoisen suuntaan. Kuvassa vasemmalla näkyy Kontulan ala-asteen koulu. Koulun edustalla on hidastetöyssi.**

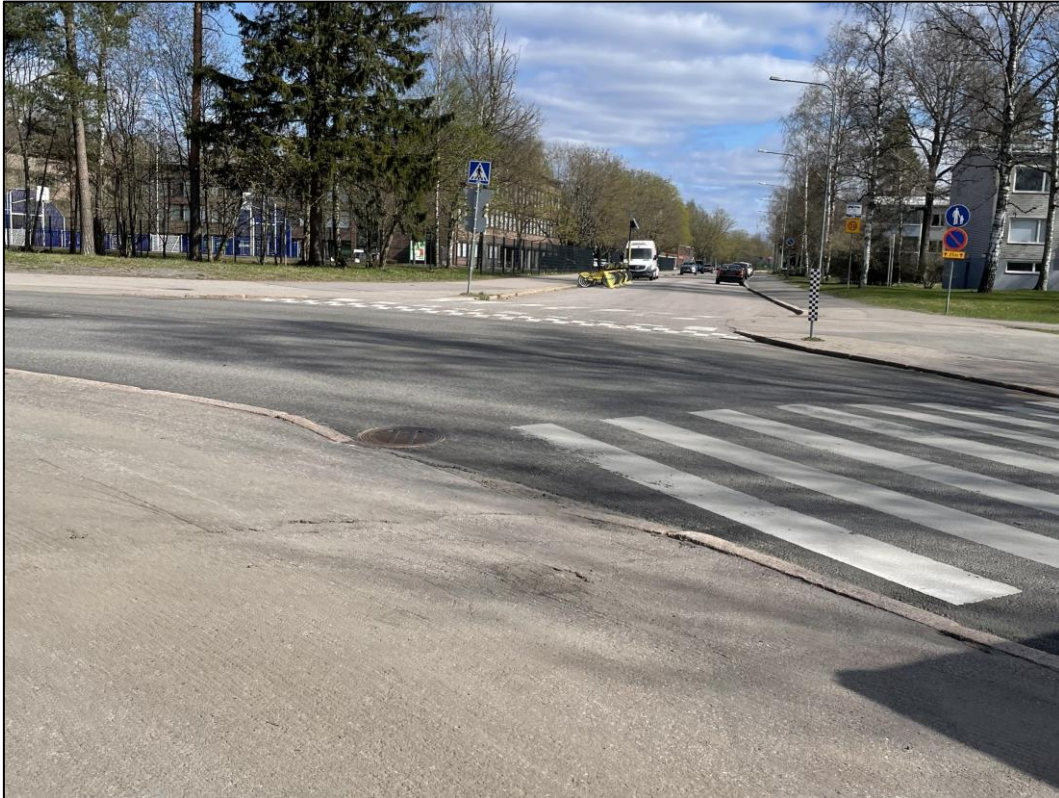
**Kuva 7.11. Näkymä Porttitieltä Rintinpolulle ja Rinttipolun ylittävälle korotetulle suojatielle. Kuvassa vasemmalla on Helsingin yhteislyseo, jonka takana Kontulan ala-asteen koulu sijaitsee.**

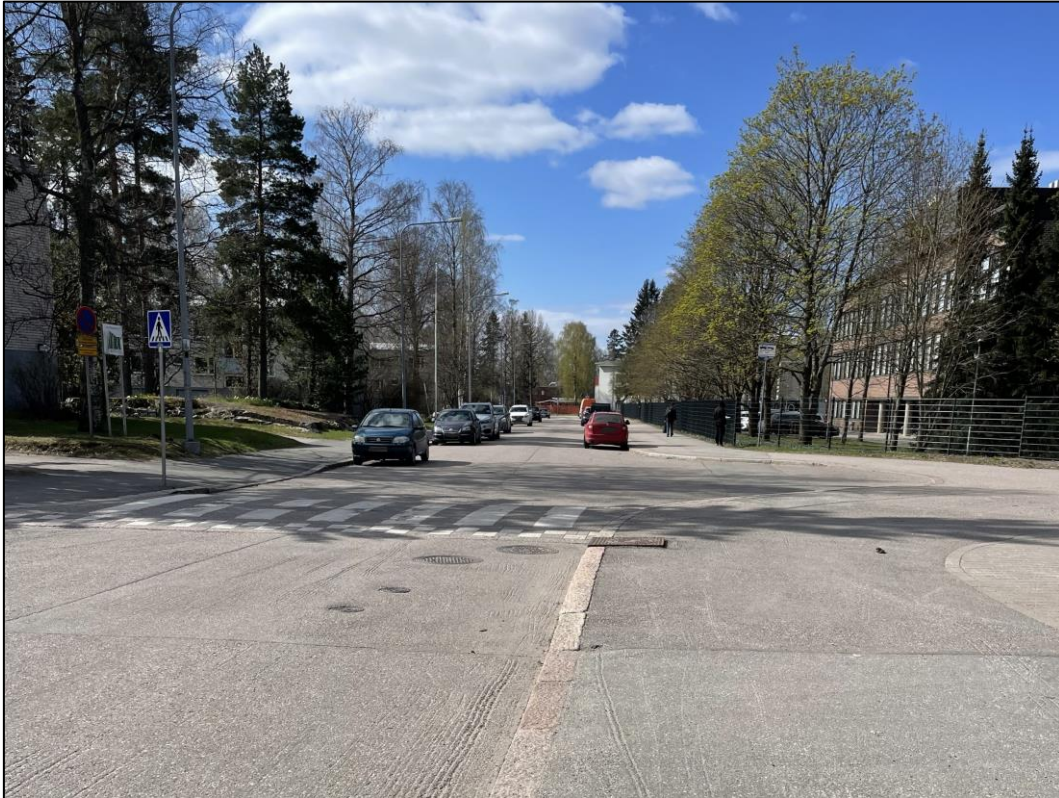
**Kuva 7.12. Rintinpolun korotettu suojatie Helsingin yhteislyseon pohjoispuolella.**

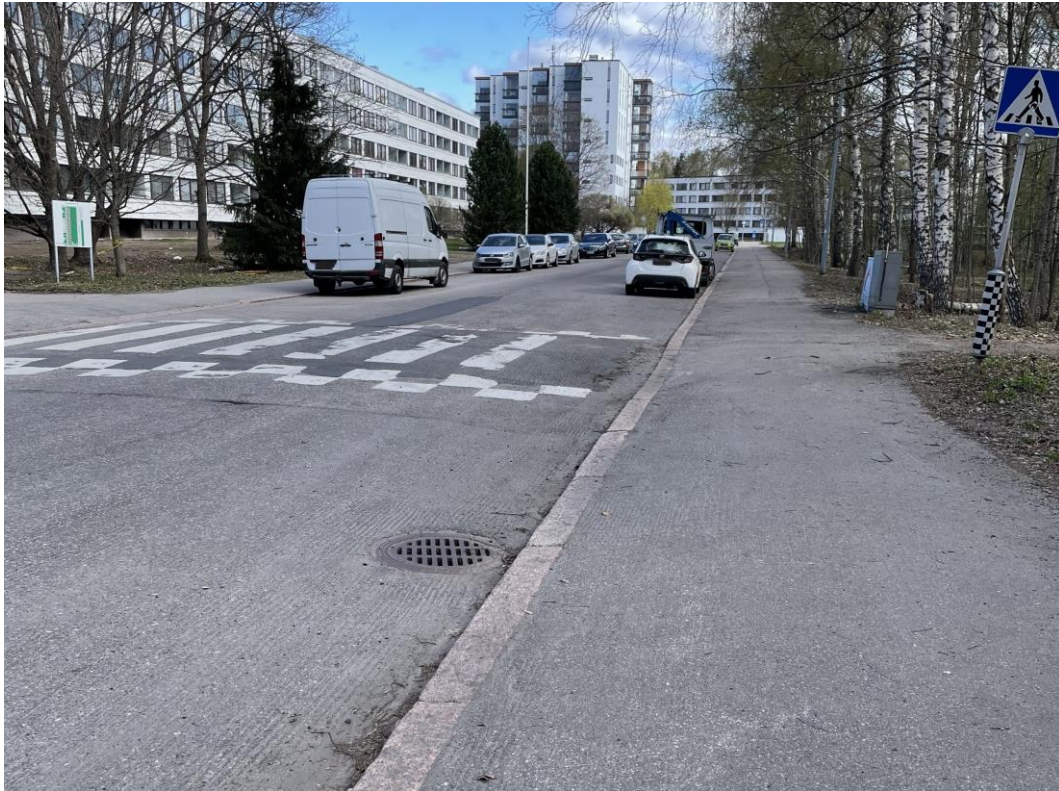
**Kuva 7.13. Naapurintien korotettu suojatie Helsingin yhteislyseon länsipuolella. Kuvassa oikealla alkaa puistoreitti lyseolle.**

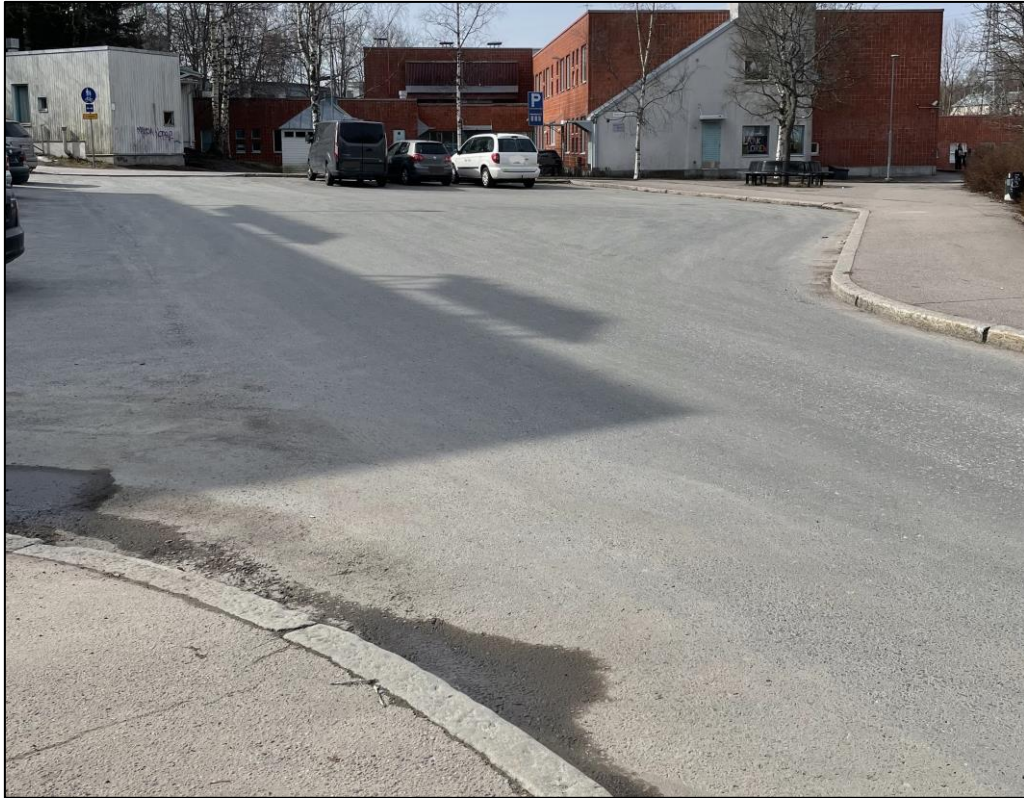
Alakouluna toimiva Laakavuoren ala-asteen koulu sijaitsee Mellunmäenraiton päässä Jänkapolun, Kairapolun ja Laakavuorenpolun ympäröimänä Mellunmäen osa-alueessa. Samassa rakennuksessa on myös päiväkotia. Kouluun ja päiväkotiin on pääsy Mellunmäenraitolta ja Laakavuorenkujalta, jotka ovat molemmat vähäliikenteisiä ja päätyviä tonttikatuja. Laakavuorenkujalta ja siihen liittyvältä Laakavuorentieltä on ajoyhteys koululle Länsimäentieltä, joka on pääkatuna alueen keskeinen ja vilkasliikenteinen katu. Laakavuorenkujan eteläpäässä koulun edustalla on kääntöpaikka, jota voidaan käyttää myös saattoliikenteeseen (kuva 7.14.). Kadun päässä on myös pysäköintipaikkoja. Laakavuorenkujan nopeusrajoitus on 30 km/h, ja kadun molemmilla reunoilla on jalkakäytävät. Koululle on suunnitteilla peruskorjaus, jonka yhteydessä tehdään myös pieniä muutoksia koulun ympäristön liikennejärjestelyihin.

**Kuva 7.14. Laakavuorenkujan kääntöpaikka.**

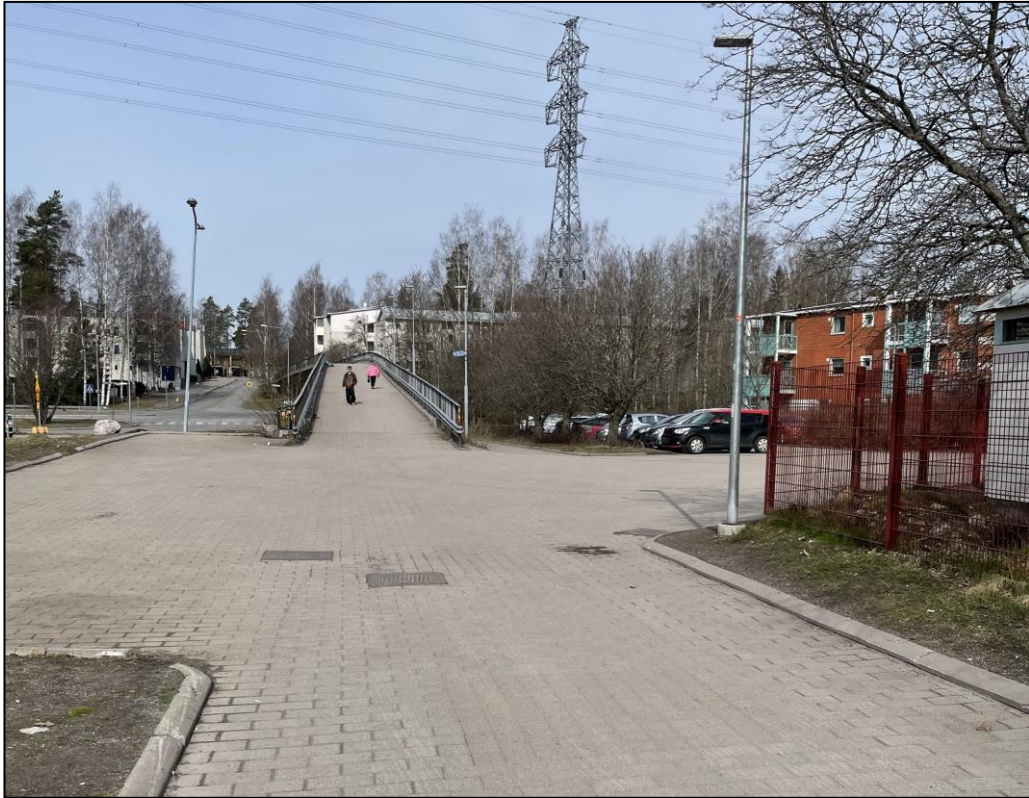
Koulun länsipuolella on Aartenetsijänsilta, joka on ylikulkusilta Länsimäentien ylitse Vesalan suuntaan (kuva 7.15.). Ylikulku on tarkoitettu jalankululle ja pyöräliikenteelle. Sillan itäpää on koulun vierellä olevalla aukiomaisella alueella, jolta on yhteys myös Mellunmäen metroasemalle.

**Kuva 7.15.** Kuvassa keskellä on Aarteenetsijänsilta ja aukio Mellunmäen metroaseman suunnasta kuvattuna. Kuvassa oikealla näkyy myös Laakavuoren ala-asteen ja päiväkodin piha-alueita.

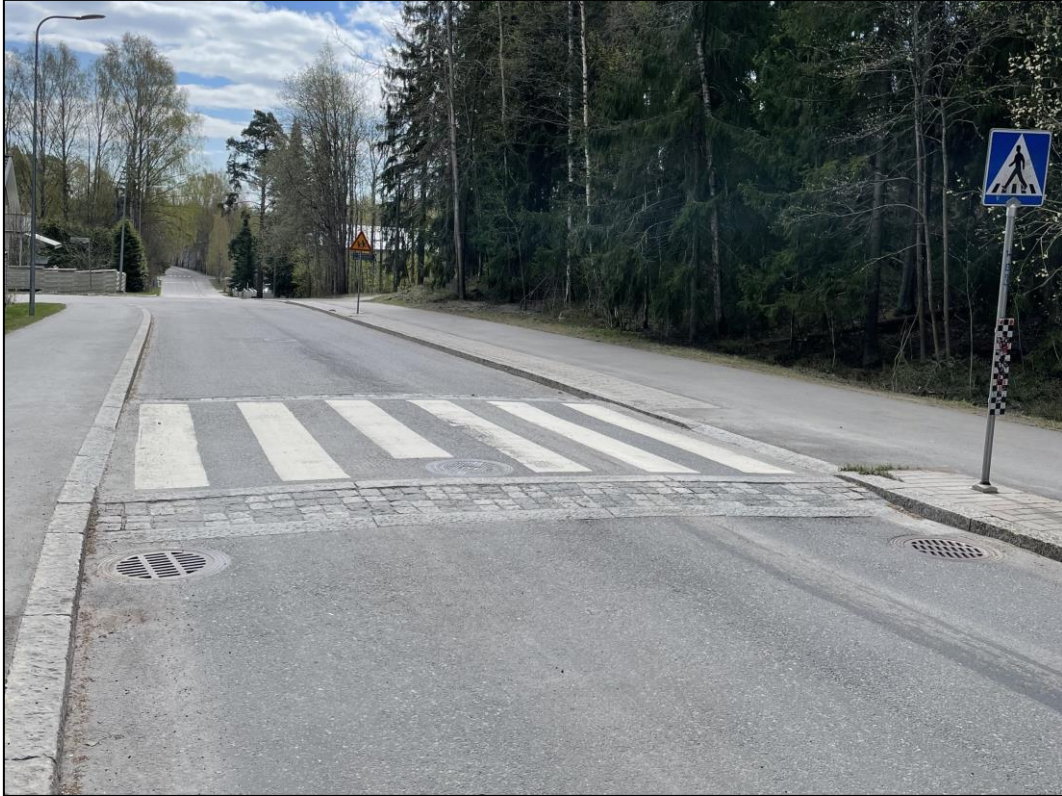
**Kuva 7.16. Korotettu suojatie Naulakalliontiellä koulun pohjoispuolella.**

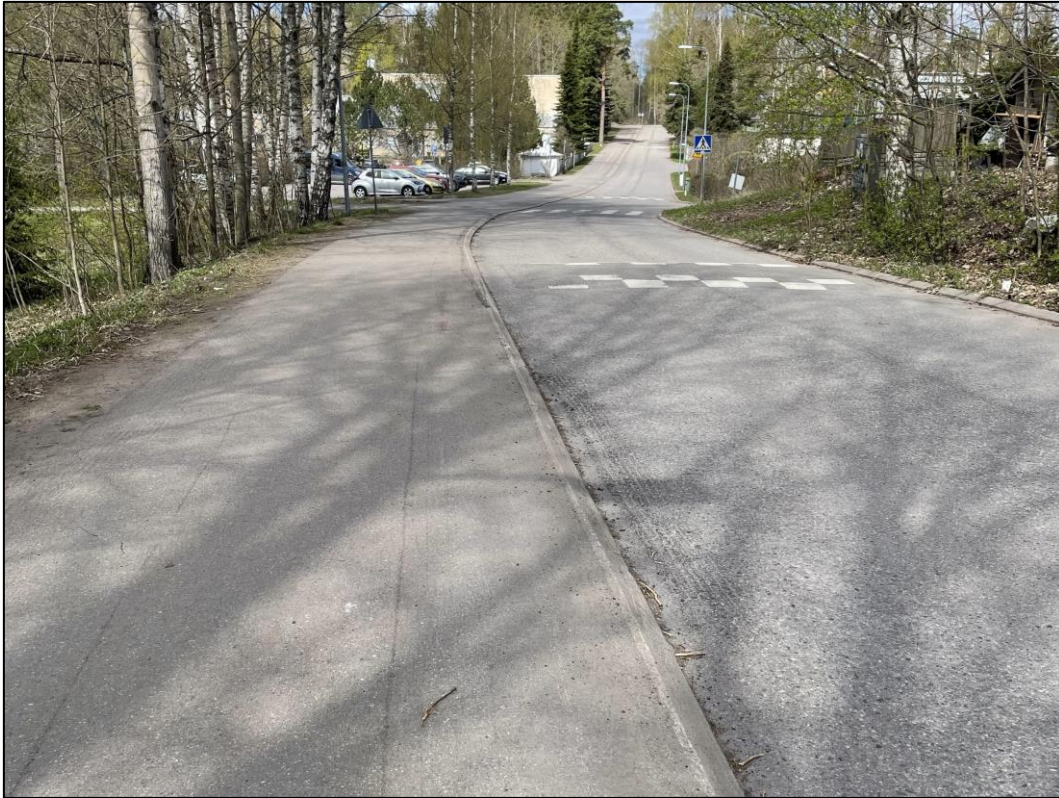
Naulakalliontien länsireunalla on yhdistetty jalkakäytävä ja pyörätie. Koululle on kävelyn ja pyöräilyn kulkuyhteys myös Mellunmäentien suunnasta. Kulkuyhteyden alku näkyy kuvassa 7.17. koulun edustalla olevan pysäköintialueen eteläpuolella. Naulakalliontiellä on yhteensä kolme hidastetöysyä ennen koulua, kun koululle saavutaan Vaarnatien suunnasta (kuva 7.17.)

**Kuva 7.17. Naulakalliontien koulu kuvassa keskellä. Koulun edustalla on pysäköintialue.**
