# Mellunkylän alueellinen liikenneturvallisuus selvitys

Roni Utriainen, Janne Antila ja Jussi Jääskä

Kaupunkiympäristön aineistoja 2024:16

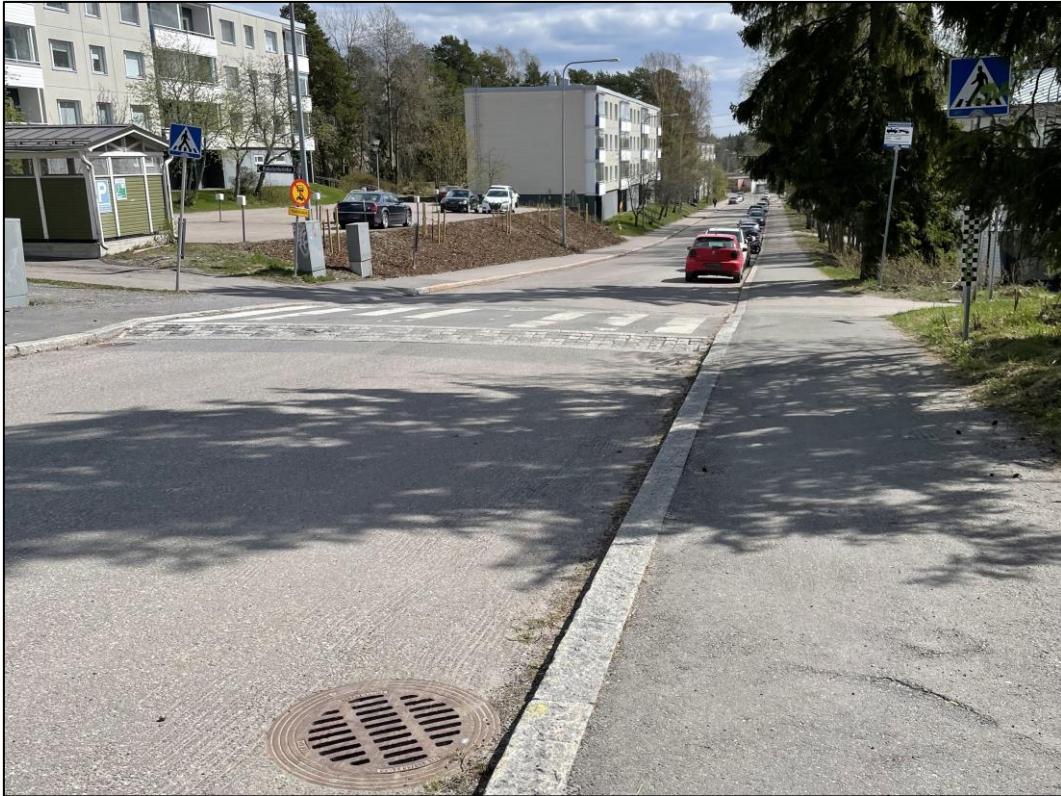
Koulu sijaitsee Rukatunturintien länsipäässä. Kadun jatkeena on päättyviä tonttikatuja, joten koulun lähialueella ei ole vilkasta moottoriajoneuvoliikennettä. Koulun kohdalla on myös bussipysäkki, jossa pysähtyy arkipäivisin yksi bussivuoro tunnissa. Rukatunturintiellä on jalkakäytävät kadun molemmilla puolilla, ja kadun länsipäässä lähellä Mellunmäen ala-asteen koulua on korotettu suojatie (kuva 7.18.).

**Kuva 7.18. Näkymä koulun läheltä Rukatunturintielle idän suuntaan.**

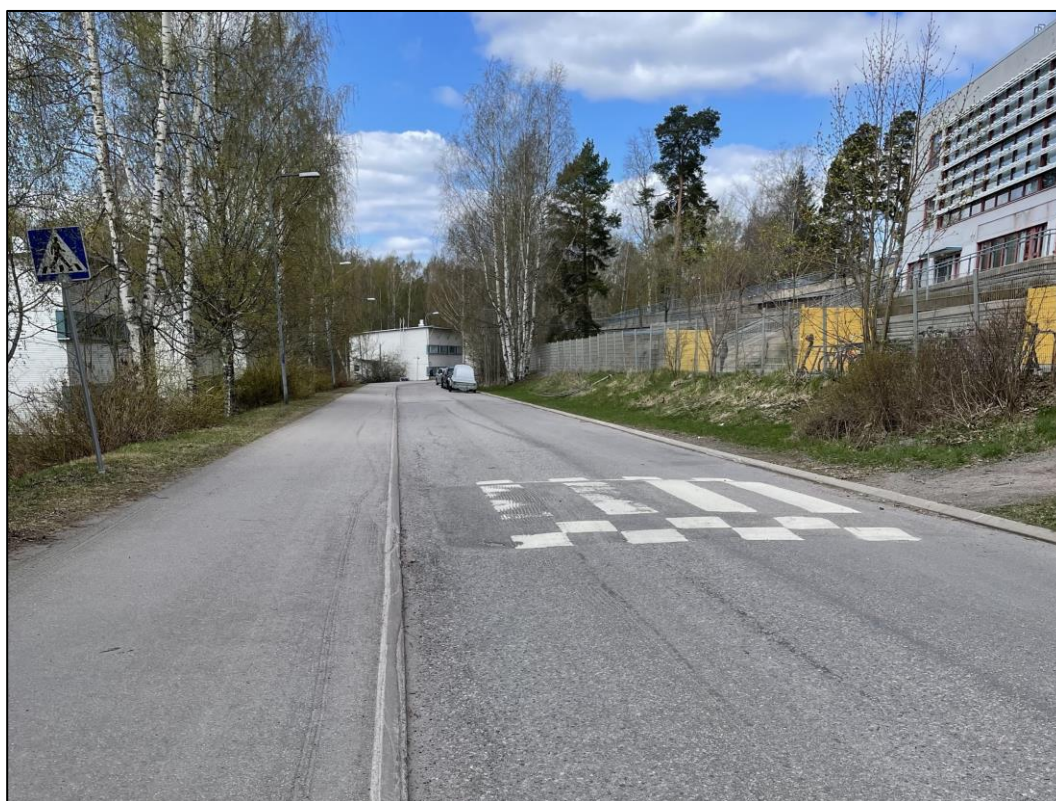
**Kuva 7.19. Naulakalliontien korotettu suojatie koulun kohdalla.**

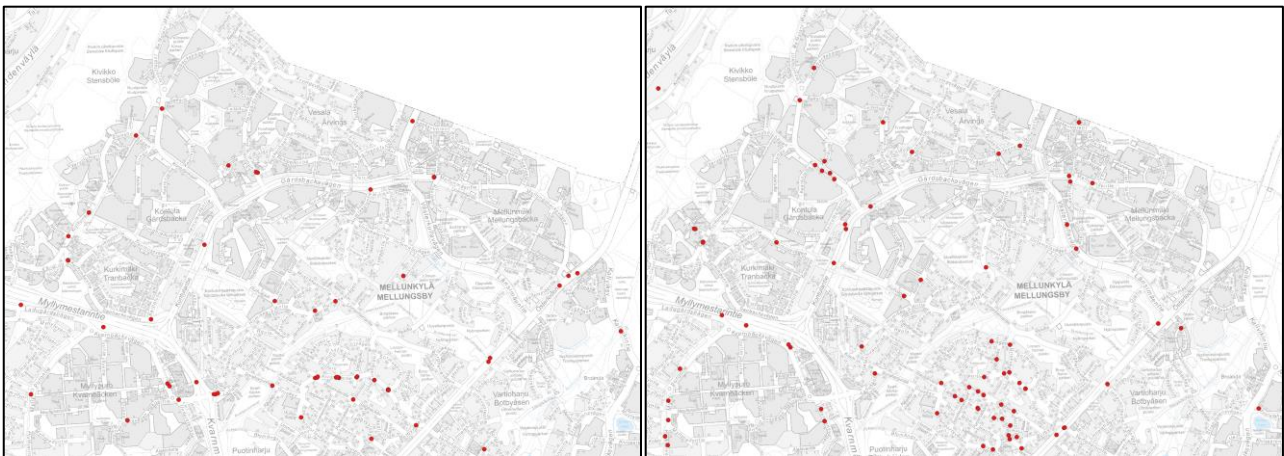
Kuvassa 8.2. on esitetty pisteet aiheista ”Turvaton tienylityspaikka” (vasen kuva) ja ”Korkeat ajonopeudet” (oikea kuva). Turvattomien tienylityspaikkojen osalta vastauspisteet jakaantuivat useisiin yksittäisiin kohteisiin. Useampia vastauspisteitä oli sijoitettu Kurkimäentien, Länsimäentien ja Kotikonntien ylittävälle suojateille. Kadunylityspaikkojen parantamishdotuksia on käsitelty tarkemmin luvussa 4.

Vastauspisteet korkeista ajonopeuksista olivat myös pääosin yksittäisiä pisteitä eri puolilla Mellunkylää. Useampia pisteitä oli sijoitettu Kontulankaarelle Kaarenjalan ja Keinulaudantien väliselle osuudelle. Kontulankaaren toimenpiteitä on käsitelty esimerkiksi osioissa 4.1. ja 4.2.

**Kuva 8.2. ”Turvaton tienylityspaikka” vasemmalla ja ”korkeat ajonopeudet” oikealla.**

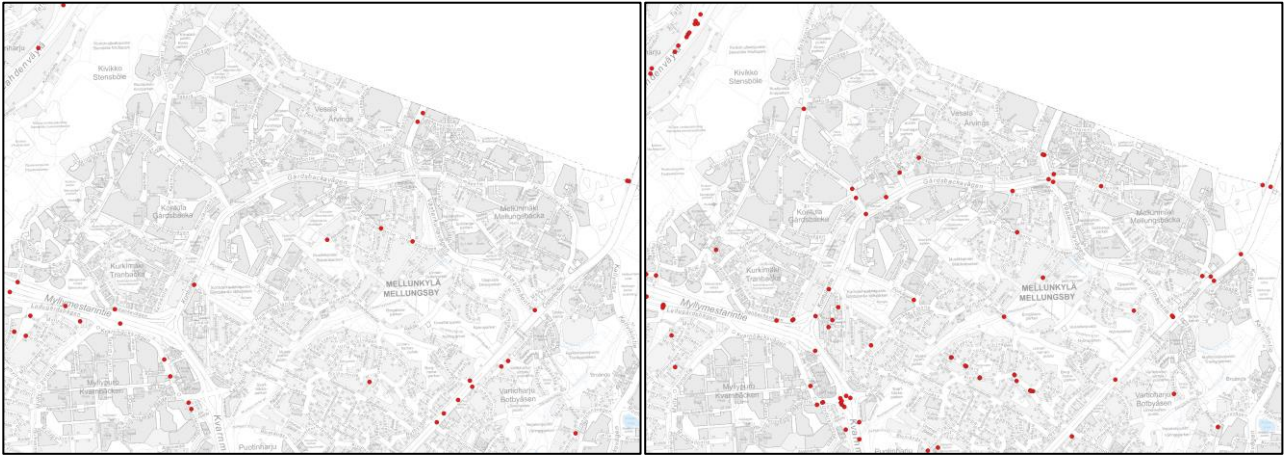
Kuvassa 8.3. on esitetty pisteet aiheista ”Puutteita väylän laadussa ja jatkuvuudessa” (vasen kuva) ja ”Hankala tai turvaton risteys tai liittymä” (oikea kuva). Vastauspisteitä aiheesta ”puutteita väylän laadussa tai jatkuvuudessa” oli muutamassa yksittäisessä tarkastelualueen pisteessä. Useampia pisteitä oli sijoitettu Länsimäentielle ja Untamalantielle.

Hankalan tai turvattoman risteuksen tai liittymän osalta vastauspisteet painottuivat muutamalle alueen keskeisistä risteyksistä. Eniten vastauspisteitä oli sijoitettu Kurkimäen ja Karpalotien, Länsimäentien ja Kontulantien sekä Itäväylän ja Mellunmäentien risteyksiin. Lisäksi yksittäisiä vastauspisteitä oli sijoitettu useisiin yksittäisiin risteyksiin. Risteysalueiden onnettomuustilanteita ja toimenpiteitä on käsitelty tarkemmin esimerkiksi osiossa 3.

**Kuva 8.3. ”Puutteita väylän laadussa ja jatkuvuudessa” vasemmalla ja ”hankala tai turvaton risteys tai liittymä” oikealla.**

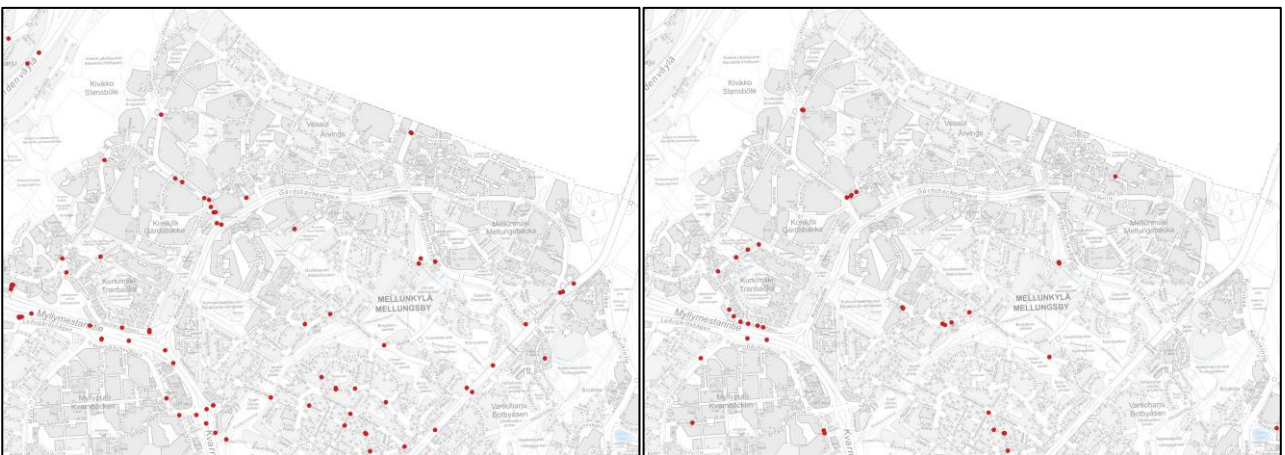
Kuvassa 8.4. on esitetty pisteet aiheista ”Läheltä piti –tilanteet” (vasen kuva) ja ”Pysäköintiin liittyvä vaaranpaikka” (oikea kuva). Läheltä piti -tilanteita on vastauspisteiden mukaan tapahtunut erityisesti Kontulankaarella. Kontulankaaren kehittämisehdotuksia on käsitelty selvityksen aiemmissa osioissa. Lisäksi Kivikontien ja Kivikonlaidan liikenneympyrän alueelle sekä Kurkimäentien ja Karpalotien risteykseen oli myös sijoitettu muutamia vastauspisteitä.

Pysäköintiin liittyviä vaaranpaikkoja koskevia vastauspisteitä on sijoitettu pääosin Kontulan ostoskeskuksen pysäköintialueelle sekä Kurkimäentien ja Kurkisuontien eri osuuksille.

**Kuva 8.4. ”Läheltä piti -tilanteet” vasemmalla ja ”pysäköintiin liittyvä vaaranpaikka” oikealla.**
