# KAARELAN ALUESUUNNITELMA

Osa-alue 4 MAUNUNNEVA,  
kadut ja viheralueet

# 1 KOHDEKOHTAISET SUUNNITELMAT

## 1.1 Maununneva, osa-alue 4

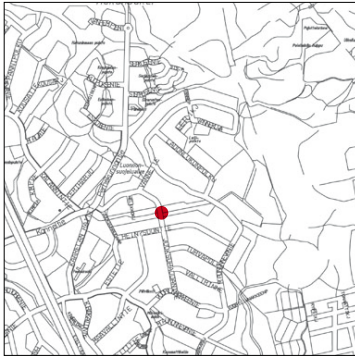
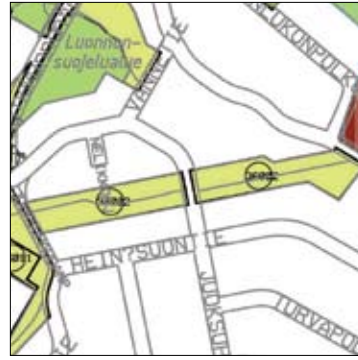
## 18-5 Pitkäpuisto

Nimensä mukaisesti pitkänomainen ja kahteen osaan jakautunut metsäinen alue. Länsiosat ovat metsäisempiä kuin itäosat, jotka ovat päässeet kasvamaan umpeen. Lännessä puisto on varsin kapea, jota korostaa pihojen "leviäminen" kohden vihervaluetta. Kivituhkapinnoitteet ja tievalaisimet ovat hyväkuntoisia.

Tavoitteena on elinvoimainen puusto, maiseman avartaminen, liikkujien turvallisuus ja viihtyvyys. Toimenpiteitä ovat harvennus ja pienpuustonhoito. Puistoon lisätään roska-astia.

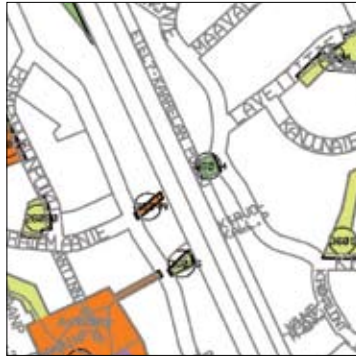
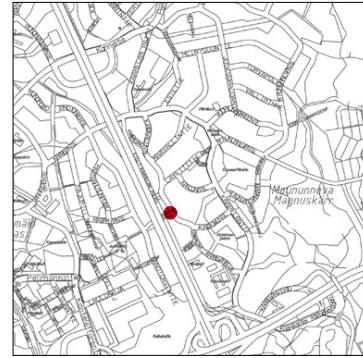
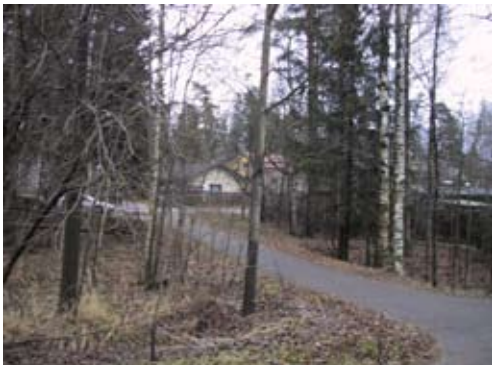
### 19-2 Kirjokalliontie 16-18 suojavyöhyke

Kohde on Hämeenlinnanväylän lähellä kahden tontin ja kadun välissä oleva pieni metsä, jossa on asfaltoitu tie ja yksi maantievalaisin. Metsässä on muutama komea kuusi ja mänty ja vaatimattomampaa lehtipuustoa.

Liikenteen ääni kuuluu metsään melukaiteesta huolimatta. Metsässä on muutamia kaatuneita puita ja puutarhajätteitä.

Tavoitteena on kerroksellinen suojametsä. Toimenpiteinä ovat harvennus ja pienpuustonhoito. Puutarhajätteet siivotaan ja kaatuneet puut viedään pois.

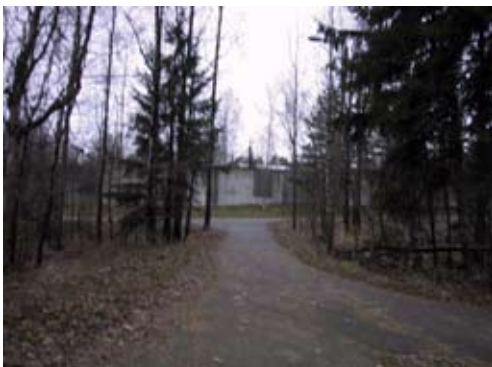
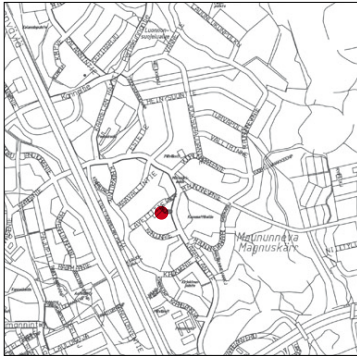
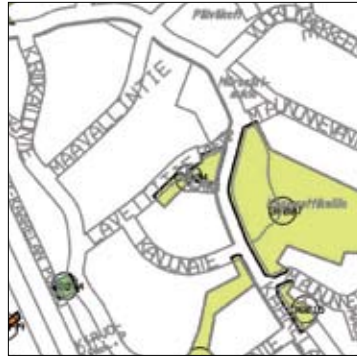
## 19-3 Lavettipuisto

Viheralue on hyvin tiivistä ja osittain kosteaa sekametsää. Puiston läpi kulkee Lavettikuja. Lavettitien läheinen kasvillisuus on tiivistä ja toimii hyvänä melu- ja näkösuojana asuinalueen suuntaan. Kivituhkapinnoitteet ovat hyväkuntoisia.

Puutarhajätteet.

Alue muuttuu jatkossa mahdollisesti tonteiksi. Toistaiseksi ylläpidetään puustoa harventamalla ja pienpuustoa hoitamalla. Tonttiliittymän läheistä metsää on siivottava puutarhajätteistä.

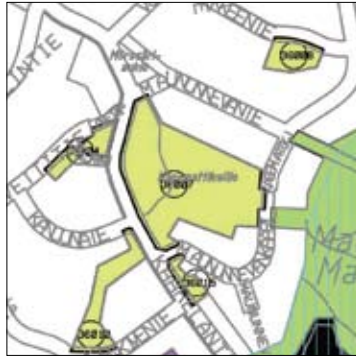
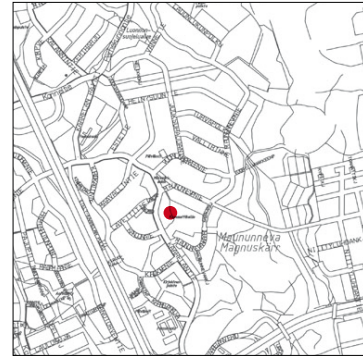
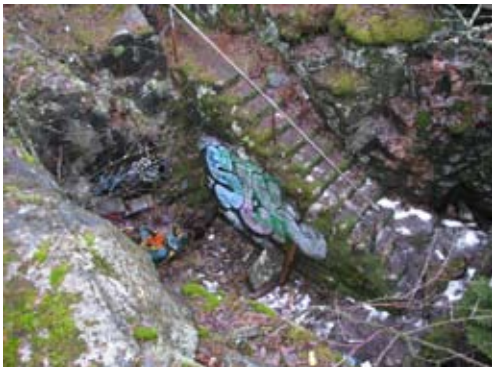
## 19-4 Kasemattikallio

Yksi Helsingin maalinnoitusketjun vahvasti linnoitetuista kalliomäistä, jolla kasvaa lisäksi arvokasta ketokasvillisuutta. Varsinaista kallioaluetta ympäröi vaihteleva sekametsäalue.

Roskaisuus, linnoitusrakenteiden puutteellinen ylläpito, merkintä ja kulunohjaus.

Metsäistä aluetta hoidetaan harvennuksin sekä yksittäisiä vaarallisia puita poistaen. Kallioalue ja kaivannot tulisi siivota roskista. Kohde ansaitsisi myös linnoituksista ja ketokasvillisuudesta kertovan taulun. Alueen halki on kaavailtu ulkoilureittiä. Reitti tulisi sijoittaa siten että se ohjaa kulkua arvokkaan ketoalueen ja linnoitusrakenteiden pohjoispuolitse. Toimenpiteistä laaditaan ohjeet erillisen suunnitelman yhteydessä.

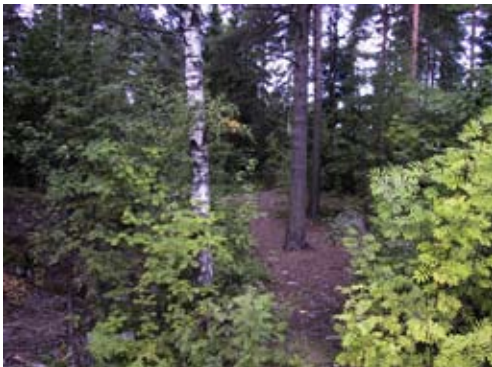
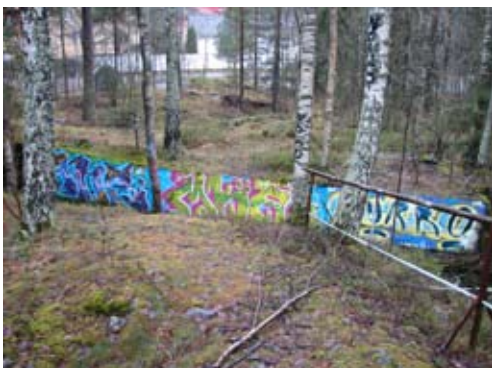
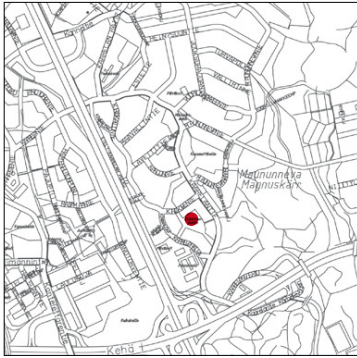
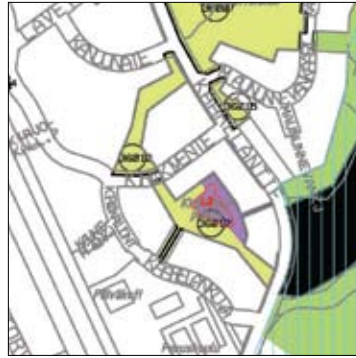
## 19-5 Kirjokivenpuisto

Puisto koostuu metsäisestä pohjoisosasta, joka toimii viheryhteytenä ja rakennetummasta eteläosasta. Puisto on kalusteista ja istutuksista päätellen juuri valmistunut. Puistoon ei ole ehtinyt syntyä kulutuksen jälkiä. Kokonaisuudessaan erittäin viihtyisä ja toimiva puistokokonaisuus. Nuori koivikko ja kapea polku sillaksi muutetun rummun yli antavat alueelle omaleimaisen ilmeen.

Kivituikkapinnoissa oli sadeveden aiheuttamaa eroosiota.

Tavoitteena on viihtyisä puisto ja elinvoimaiset metsiköt, osalla alueesta avaran maiseman ylläpitäminen. Toimenpiteitä ovat harvennus, pienpuustonhoito ja muutamien avoalueiden niitto, sekä eroosiovaurioiden korjaus.

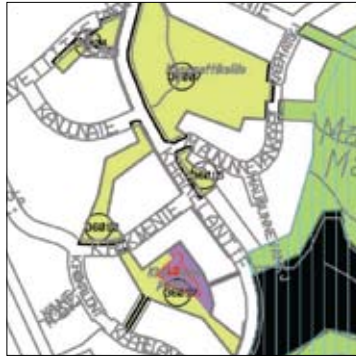
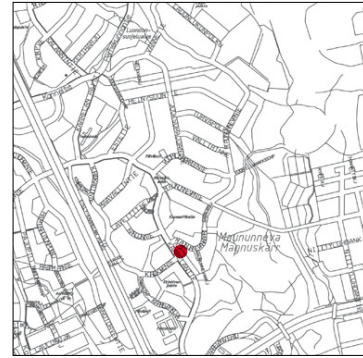
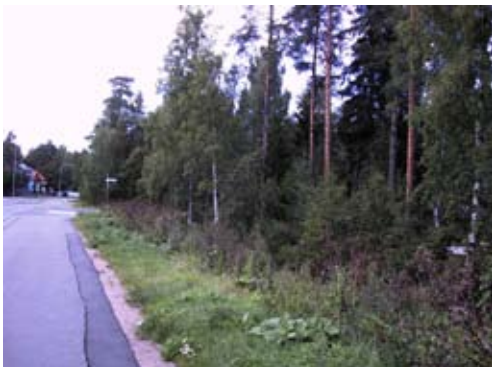
## 19-6 Kaarelantie / Maununnevankaari

Viheralue koostuu tienpientareen ja avo-ojan kasveista sekä nuorista lehtipuista sekä ojituksen kuivattamasta, mäntyvaltaisesta metsikkökaistaleesta. Kasvillisuuden suojaava merkitys on vähäinen sillä rakennukset ja pihat näkyvät selvästi ajotielle.

Asukkaat toivovat huonokuntoisten puiden poistamista. Oja on kasvillisuudeltaan villiintynyt ja siistimisen tarpeessa.

Tavoitteena on kerroksellinen, elinvoimainen sekametsä. Ojan kasvillisuutta siistitään. Huonokuntoisia puita poistetaan, tiheimpiä puustoryhmiä harvennetaan. Nuorempaa puustoa kehitetään järeän puuston alla.

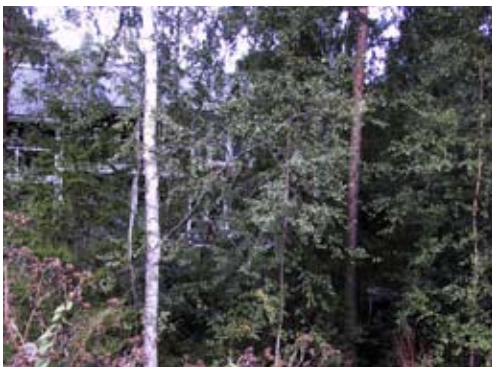
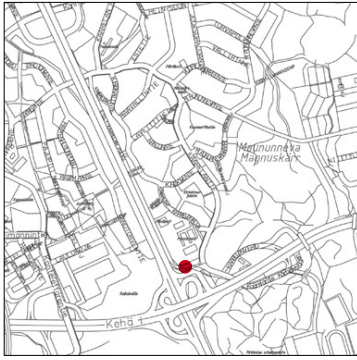
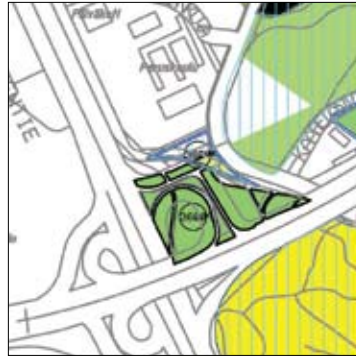
## 19-7 Kehä I / Hämeenlinnanväylä suojaviheralue

Viheralue on pohjaltaan paikoin voimakkaasti kulunutta sekametsää, jota käytetään oleskeluun ja leikkeihin. Metsässä on paljon pihlajaa aluskasvoksena.

Metsänpohja on kulunut. Viheralueella on tiheä polkuverkosto, joka on vaikeasti kuljettava juurakkojen takia. Metsässä on paljon roskaa ja merkkejä oleskelusta.

Tavoitteena on elinvoimainen ja turvallinen lehtipuuvaltainen sekametsä. Nuorta puustoa harvennetaan ja huonokuntoiset järeät puut poistetaan. Metsä siivottava roskista ja kulkua pyrittävä ohjaamaan perustamalla polku puiston läpi.

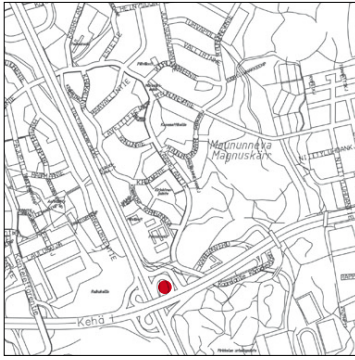
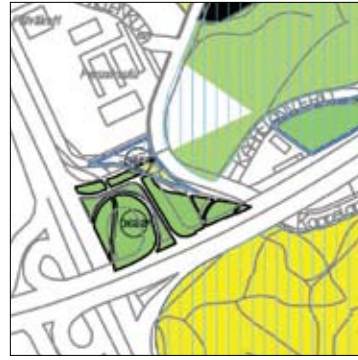
## 20-2 Kehä I / Hämeenlinnanväylän liittymä

Alueella on runsaasti avointa hoitonurmea ja istutettuja puuryhmiä, jotka ovat ristiriidassa viheraluerasteritietojen kanssa (C3-luokan metsä). Alue on hyvin hoidettu ja siisti.

Liikenteen meteli tekee oleskelusta epämiellyttävää.

Säilytetään avoimena alueena, jossa elinvoimaisia puuryhmiä. Pienpuustonhoitoa. Hoitoluokan nosto A3-luokkaan.
