Tutkimusraportti

Helsingin kaupunki, Tilakeskus; Myllykalliontie 3 Haitta-ainetutkimus

Projekti 306926

7.12.2016

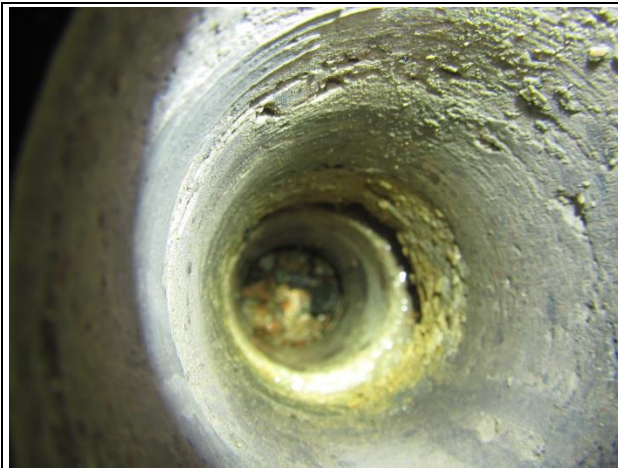
Kuva 1. Rakenneavaus RAK AP1

Rakenneavaus RAK AP1.2015 (Musiikkiopiston eteläpääty)

- Muovimatto
- Betoni 82 mm
- Tojalevy 65 mm
- Betoni 110 mm
- Soratäyttö (raekoko n. 16 mm)

Ei näytteenottoa.

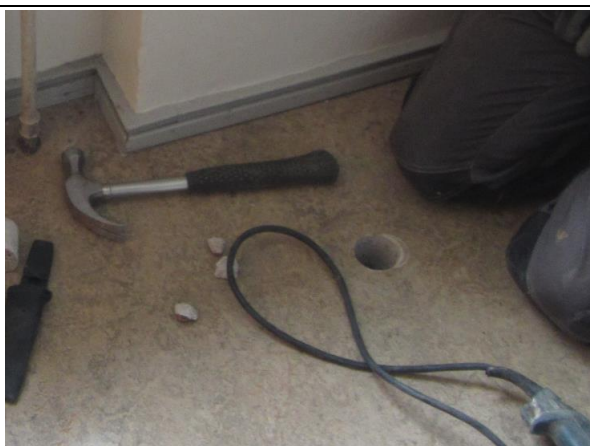
Kuva 5. Rakenneavaus RAK VP1

Rakenneavaus RAK VP1.2015 (Musiikkiopiston 1. kerros)

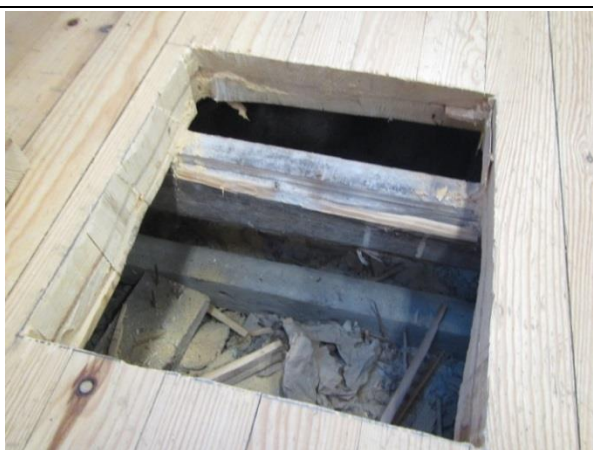
Kuva 8. Rakenneavaus RAK VP11

Rakenneavaus RAK VP1.2016 (Liikuntasalin lattia)

- Ponttilauta 30 mm
- Korkkimatto 4 mm
- Ponttilauta 34 mm
- Ilmatila 280 mm (Sis. puukoolaus)
- Täyttökerros 80 mm (Laastimuru, puulastu, paperi ym)
- Betonilaatta (avaus lopetettiin betonilaattaan)

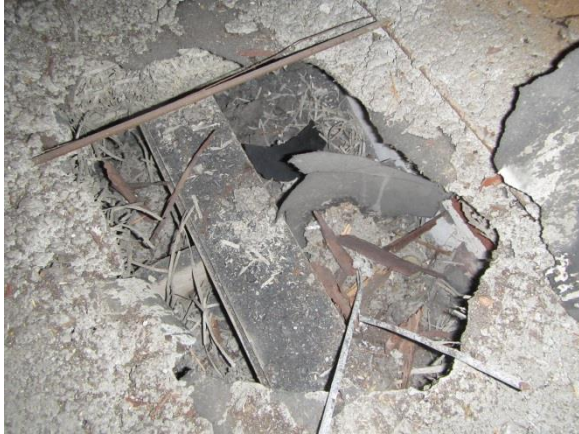
Kuva 9. Yläpohjan rakennekerrokset tarkastettiin palopermannossa olleesta reiästä

Yläpohjan rakenne

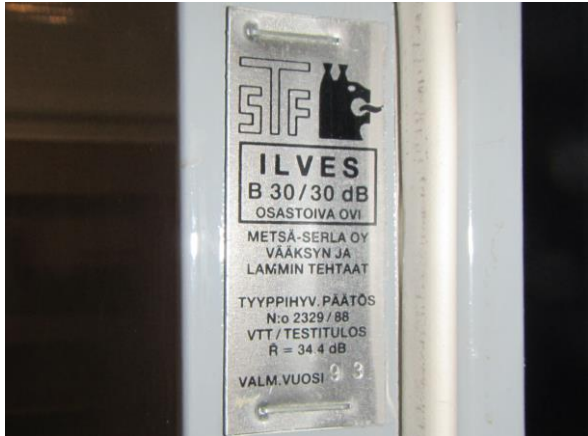
Asbestipitoisuus: Valmistusvuoden perusteella todennäköisesti ei sisällä asbestia

Kuva 11. Todennäköisesti palo-ovi PO3 ei sisällä asbestia.
