Kuntoarvio

Haltialan kotieläintila
Laamannintie 17, Kartanon rakennukset
00690 Helsinki

Tarkastuspäivä
10/02/2025

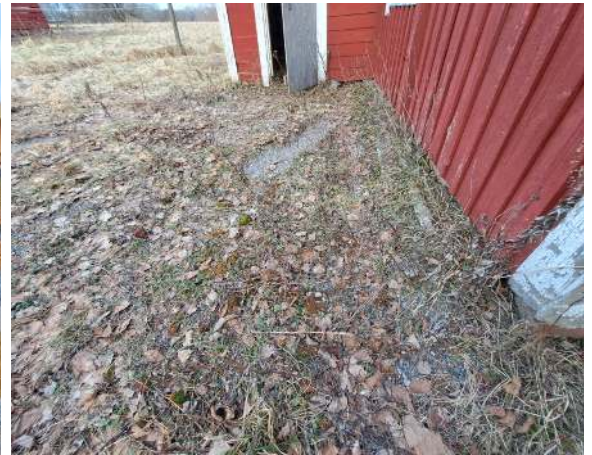
Saunarakennuksen O17 vierustoilla nurmialue on kiinni sokkelissa. Rakennuksessa ei ole erillistä sadevesienpoistojärjestelmää, katoilta tulevat sadevedet ohjautuvat vierustoille lisäten perustusten kosteusrasitusta. Salaojajärjestelmän olemassa olosta ei tehty havaintoja. Rakennuksen sokkelikorkeus on paikoin niukka. Rakennuksen vierustat suositellaan sorastamaan, kasvattamaan sokkelikorkeutta maanpinnan kallistukset huomioiden ja asentamaan sadevesienpoistojärjestelmä sekä tarvittaessa salaojajärjestelmä.

4. Saunarakennuksen O17 vierustaa, sokkelikorkeus on paikoin niukka.

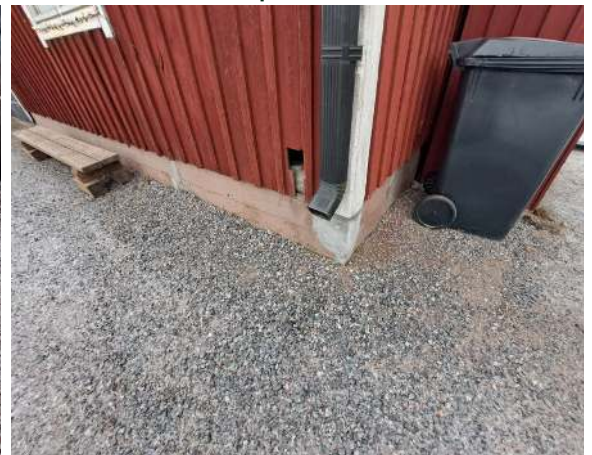
Lampolan O35 vierustat ovat pääosin sorapintaisia. Rakennuksen kattovedet on johdettu osin syöksytorvista rännikaivoihin ja osin suoraan rakennuksen vierustalle, lisäten perustusten kosteusrasitusta. Maanpintojen kallistuksissa ei havaittu merkittäviä puutteita. Rakennuksen sokkelikorkeus on paikoin niukka. Salaojajärjestelmän olemassa olosta ei tehty havaintoja. Suositellaan parantamaan kattovesien ohjausta puutteellisilta osin ja kasvattamaan sokkelikorkeutta mahdollisuuksien mukaan.

6. Lampolan O35 vierustaa ja kattovesien ohjausta.

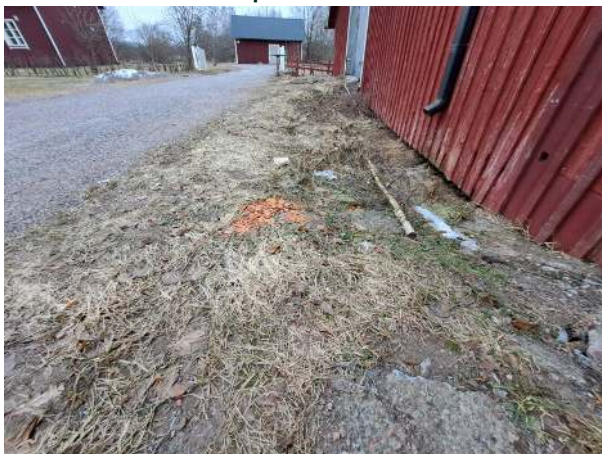
7. Keskusvaraston O31 vierustalla maanpinta kallistaa rakennukseen päin.

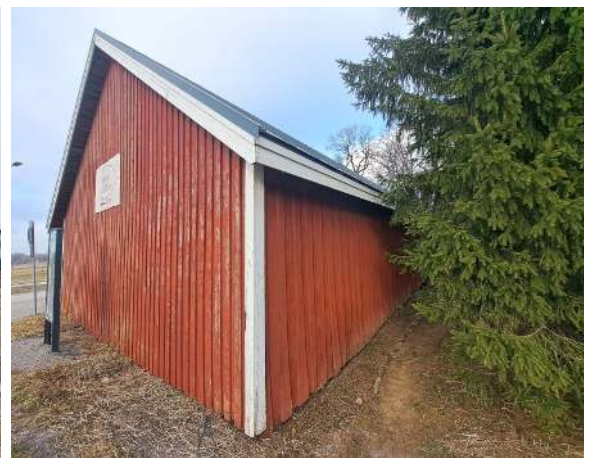
Vierustoilla on paikoin kasvillisuutta ja puita. Kukkapenkit ja kasvit lisäävät rakenteiden kosteusrasitusta, heikentävät kuivumista ja puiden juuret saattavat tukkia salaojia. Vierustoilla seinärakenteiden välittömässä läheisyydessä kasvava kasvillisuus suositellaan poistamaan sekä suorittamaan lähellä kasvavan puuston harvennuksia, tarvittavin osin.

9. Kasvillisuus on liian lähellä rakenteita.

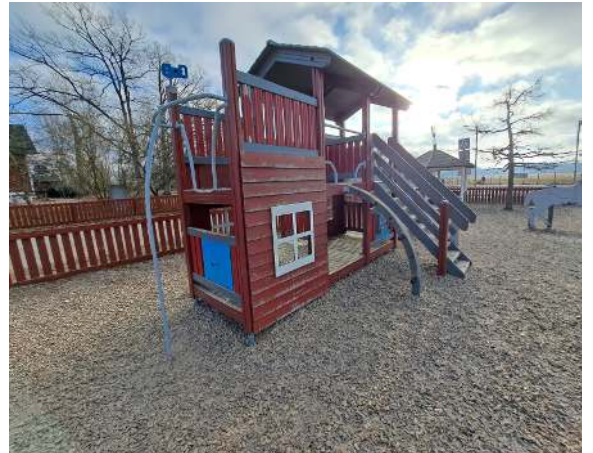
15. Leikkivälineissä on havaittavissa pinnan kulumaa.

- Aluevarusteiden huolto 1 – 2 kertaa jakson aikana – lähinnä puu- ja metallipintojen huoltoa / leikkikenttävarusteiden hoitoa.

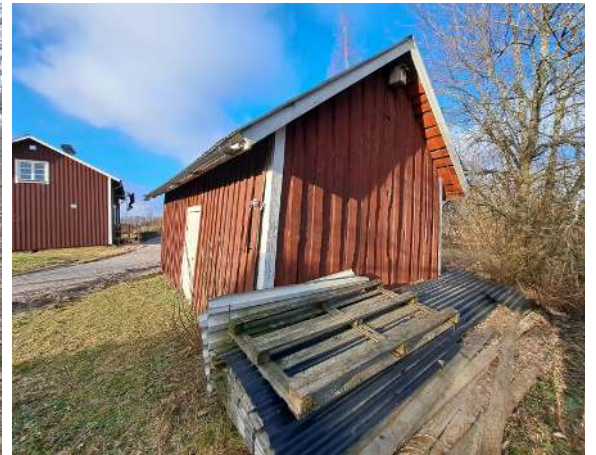
33. Talousrakennus 997 on painunut/kallellaan.

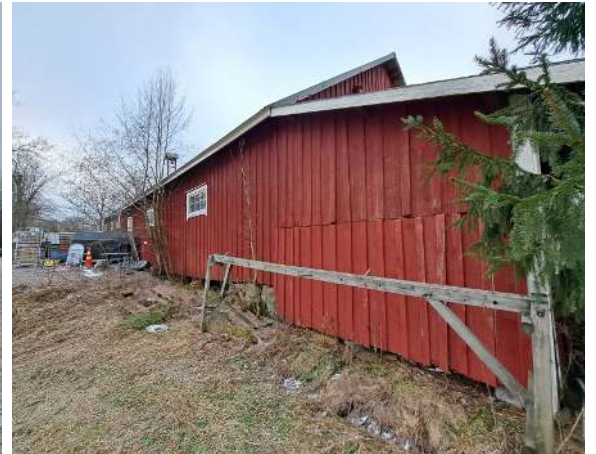
35. Keskusvaraston O31 perustuksissa havaittavissa painumaa.

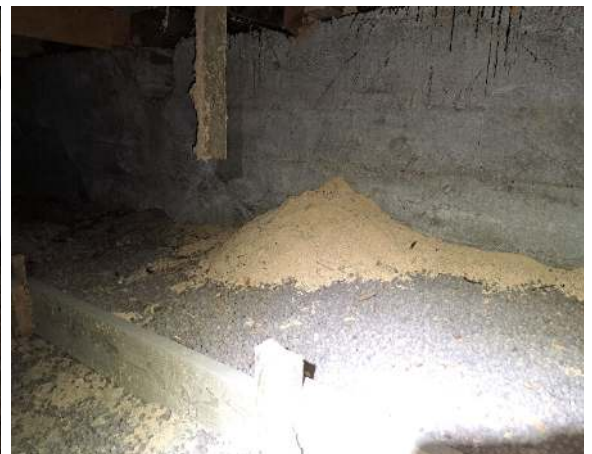
37. Asuinrakennuksen O10 alapohjatilassa havaittiin paikoin sahanpurukasoja.

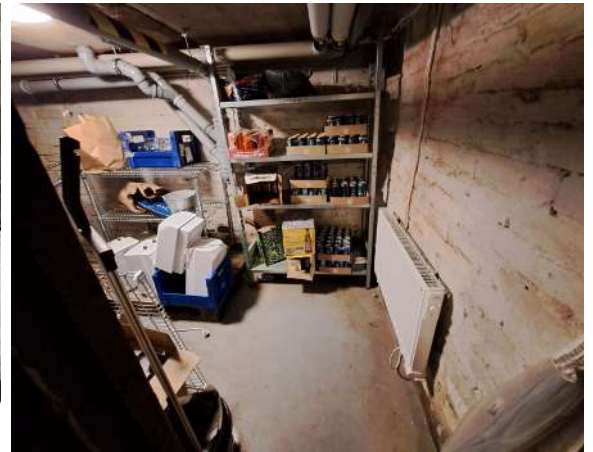
39. Ravintolarakennuksen O11 kellarin maanvastainen alapohjarakenne.

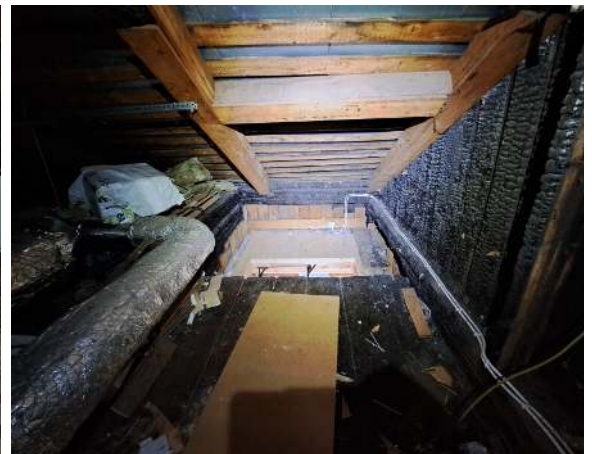
Ravintolarakennuksen O11 runkorakenteissa havaittiin hiiltymiä yläpohjatilassa, rakennuksessa on ollut tulipalo jossain vaiheessa. Kellarikerroksen välipohjarakenteen hirsipalkeissa havaittiin lahovaurioita. Suositellaan runkorakenteiden kuntotutkimusta ja kantavuustarkastelua.

44. Ravintolarakennuksen O11 runkorakenteissa havaittiin hiiltymiä yläpohjatilassa.

- Ravintolarakennuksen O11 runkorakenteiden kuntotutkimus ja kantavuustarkastelu.
- Saunarakennuksen O17 hirsirungon kunto suositellaan selvittämään peruskorjauksen yhteydessä ja kunnostamaan hirsirunko tarvittavilta osin.
- Ladon O20 hirsirungon kunnostaminen.
- Asuinrakennusten O10 ja O12 hirsirungon kunto suositellaan selvittämään viimeistään peruskorjauksen tai julkisivuverhouksen uusimisen yhteydessä.

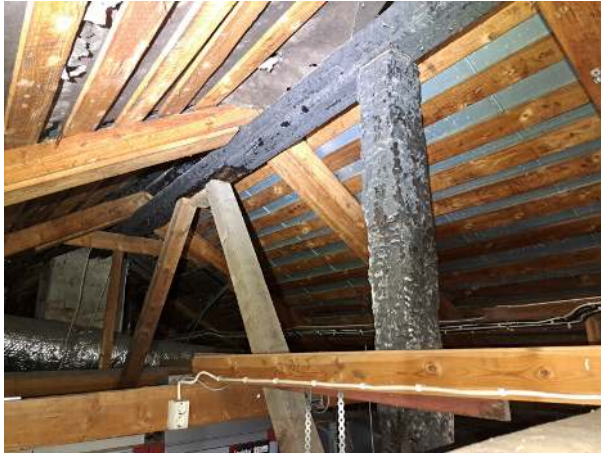
45. Ravintolarakennuksen O11 runkorakenteissa havaittiin hiiltymiä yläpohjatilassa.

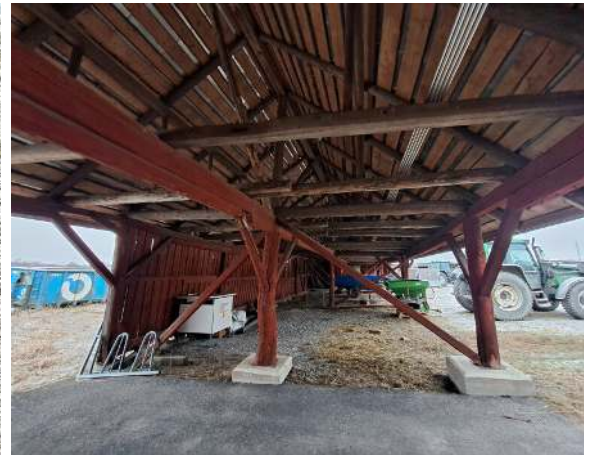
- Kuusiladon O30 kattokannattajien tukilauta on irronnut, suositellaan kunnostamista.
- Katoksen O20 pilarissa havaittiin lahovaurio, suositellaan kunnostamista. Pilarien alaosat on paikoin tuettu suoraan maata vasten. Suositellaan pilarin alaosan korvaamista kiviainesrakenteella.

54. Katoksen O20 runkorakenteita.

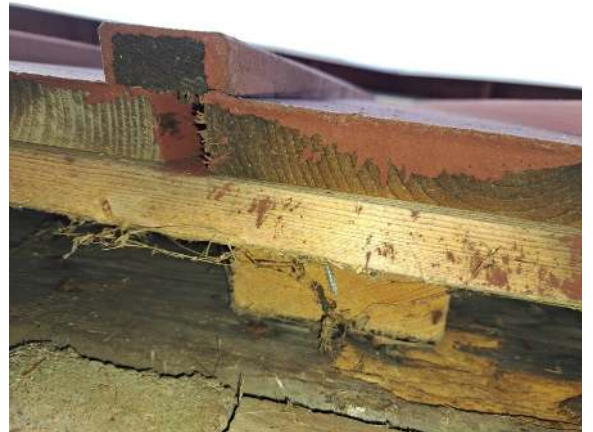
58. Asuinrakennuksen O12 julkisivuverhouksen takana on tuuletusrako.

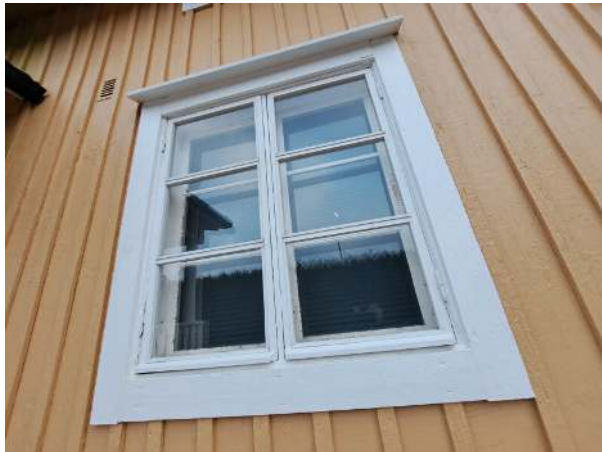
71. Asuinrakennuksen O10 ikkuna ulkopuolelta. Ulkopuolen puuosien pinnoite on hyvässä kunnossa.

- Asuinrakennuksen O10 ikkunoiden sisäpuolen puuosien kunnostaminen.
- Ravintolarakennuksen O11 ikkunoiden kunnostaminen.
- Asuinrakennuksen O12 ikkunoiden huoltomaalaus.
- Saunarakennuksen O17 ikkunoiden kunnostaminen.
- Lampolan O35 ikkunoiden kunnostaminen, varaudutaan yksittäisten ikkunoiden uusimiseen.
- Eläinsuojan/maneesin O37 ikkunoiden huoltomaalaus.
- Talousrakennusten ikkunoiden kunnostaminen.

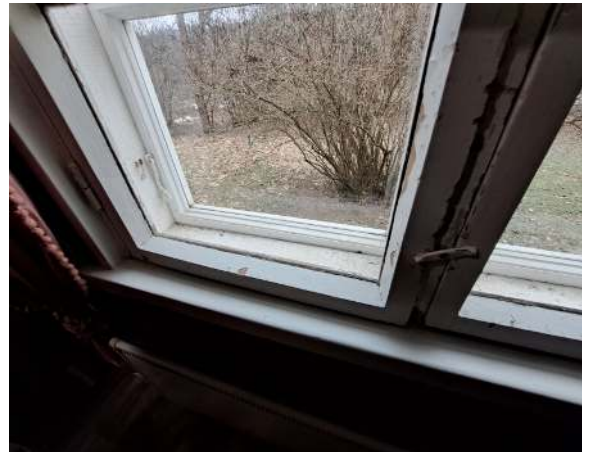
72. Asuinrakennuksen O10 ikkunan sisäpuolteen ja karmivälin puuosissa havaittiin pinnoitteen halkeilua ja lohkeilua.

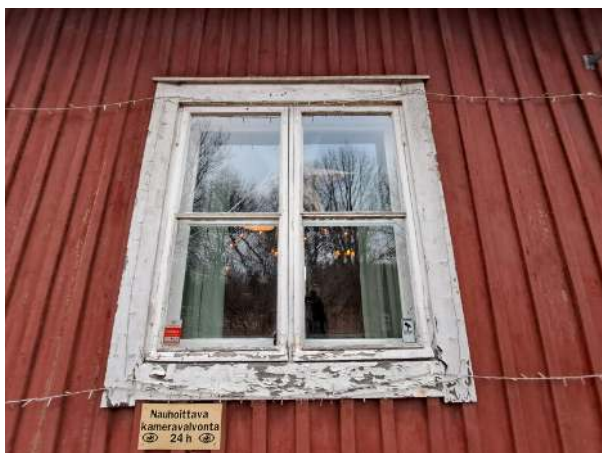
73. Ravintolarakennuksen O11 ikkuna ulkopuolelta. Ulkopuolen puuosissa havaittiin pinnoitteen kulumaa ja hilseilyä.

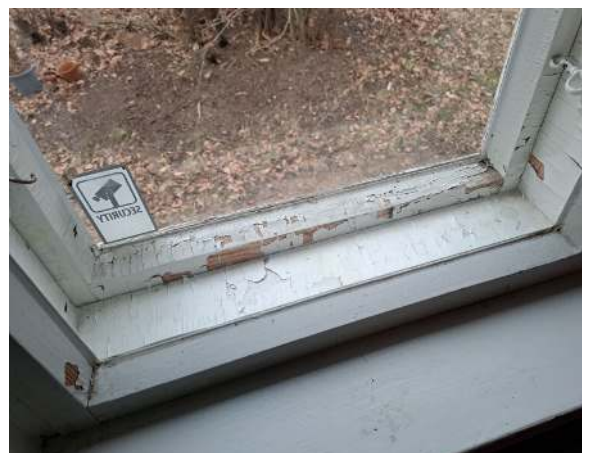
74. Ravintolarakennuksen O11 ikkunan sisäpuolteen ja karmivälin puuosissa havaittiin pinnoitteen halkeilua ja lohkeilua.

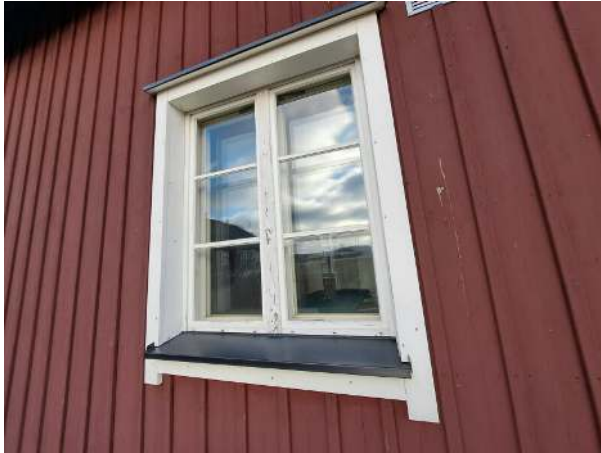
75. Asuinrakennuksen O12 ikkuna ulkopuolelta. Ulkopuolen puuosissa havaittiin pinnoitteen hilseilyä.

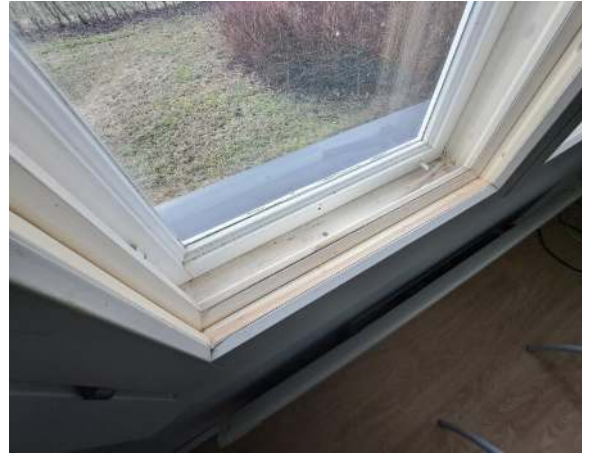
76. Asuinrakennuksen O12 ikkunan karmivälin puuosissa havaittiin pinnoitteen lohkeilua.

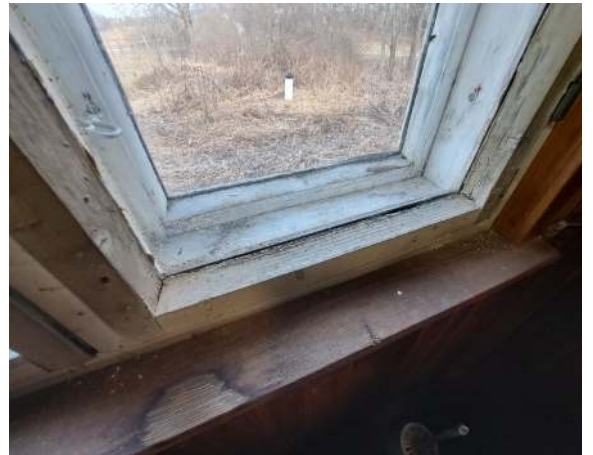
78. Saunarakennuksen O17 ikkunan karmivälin puuosissa havaittiin pinnoitteen hilseilyä.

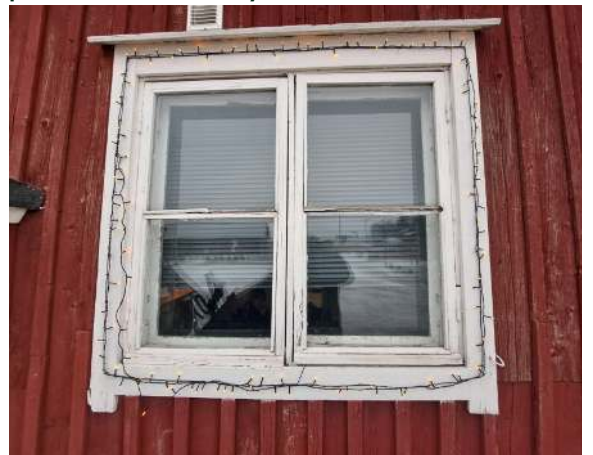
80. Lampolan O35 ikkuna ulkopuolelta. Ulkopuolen puuosissa pinnoitteen halkeilua ja hilseilyä.

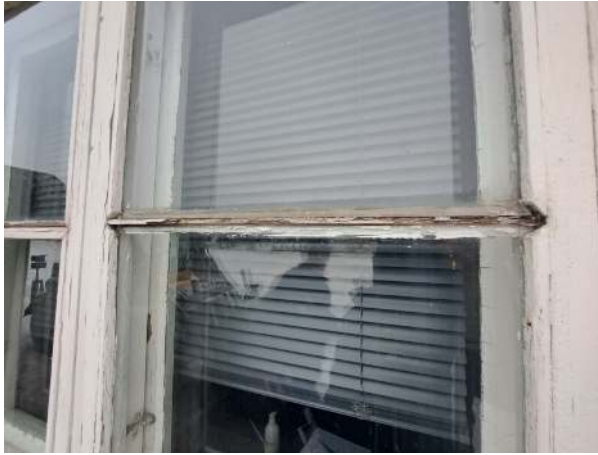
81. Lampolan O35 ikkunoiden lasituslistat paikoin irronneet.

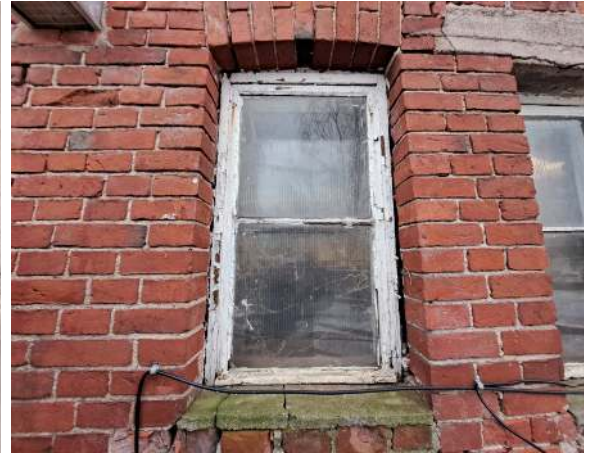
82. Lampolan O35 ikkunaa ulkopuolelta, ikkuna heikossa kunnossa.

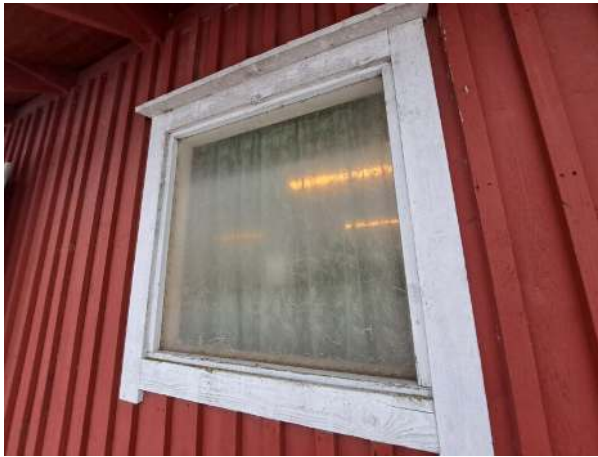
83. Eläinsuojan/maneesin O37 ikkunoiden ulkopuolen puuosissa on likaantumista ja kulumaa.

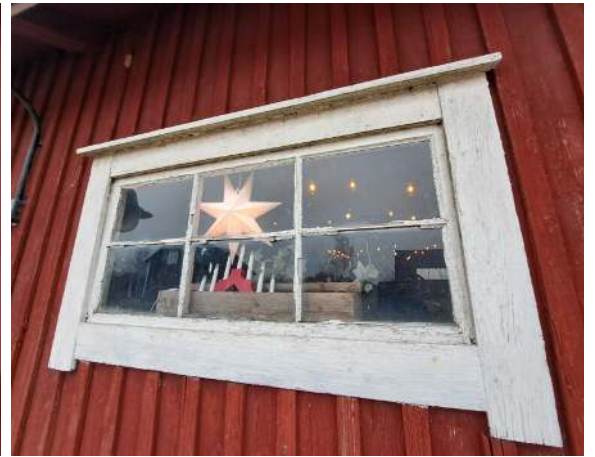
84. Keskusvarasto O31 ikkunaa. Ulkopuolen puuosissa pinnoitteen hilseilyä.

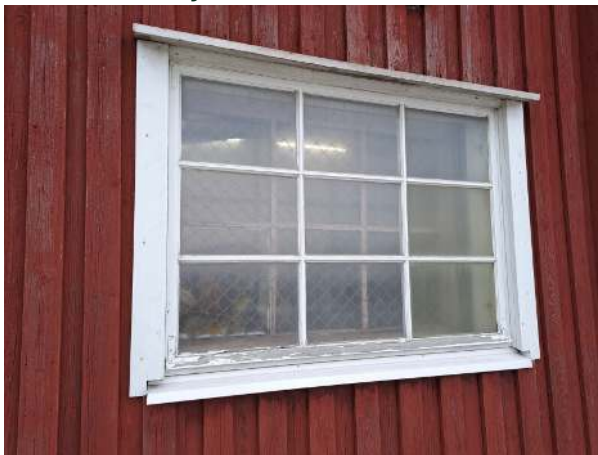
85. Verstas/katos O19 ikkunaa. Ulkopuolen puuosissa pinnoitteen hilseilyä.

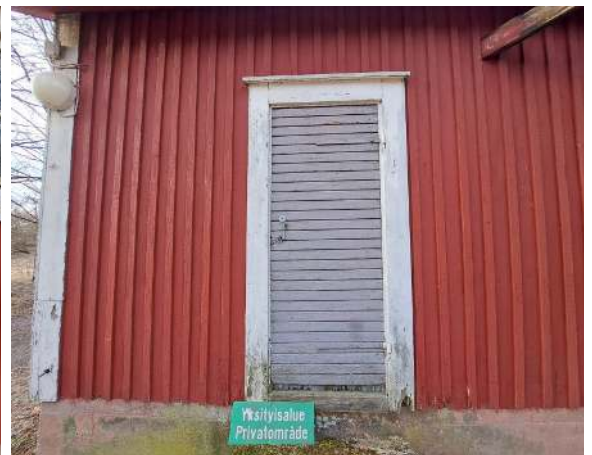
Asuinrakennuksen O12 ulko-ovet ovat hyvässä kunnossa. Saunarakennuksen O17 uusittu ulko-ovi on hyvässä kunnossa, ikääntyneet ulko-ovet ovat heikossa kunnossa. Ovien puuosissa havaittiin lahovaurioita. Suositellaan ikääntyneiden ovien uusimista.

93. Saunarakennuksen O17 ikääntynyt ulko-ovi.

- Ravintolanrakennuksen O11 ovien kunnostaminen tarvittavilta osin.
- Saunarakennuksen O17 ikääntyneiden ulko-ovien uusiminen.
- Lampolan O35 ulko-ovien kunnostaminen tai vaihtoehtoisesti kunnostaminen.
- Talusrakennusten ovien kunnostaminen ja huonokuntoisempien ovien uusiminen.

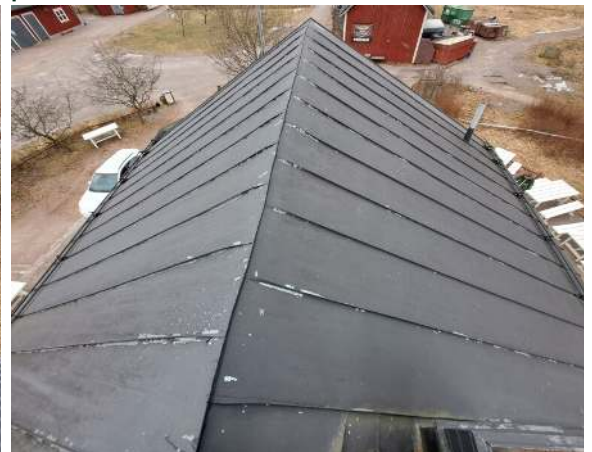
105. Ravintolarakennuksen O11 vesikatteen pinnoite hilseilee.

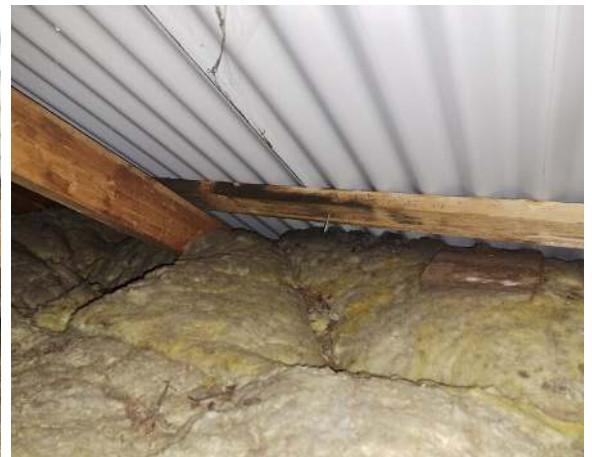
109. Asuinrakennuksen O12 yläpohjatilassa tehtyjen havaintojen mukaan vinokatto-osuuksilla lämmöneriste on kiinni vesikatteessa.

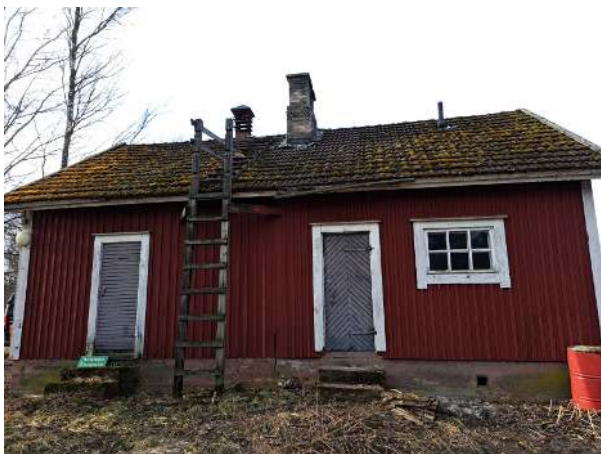
Saunarakennuksen O17 vesikatteenä on tiilikate. Vesikatto on heikossa kunnossa. Puurakenteisissa kattoturvatuotteissa havaittiin lahovaurioita. Suositellaan vesikatteen ja yläpohjan peruskorjausta/uusimista.

110. Saunarakennuksen O17 vesikate on heikossa kunnossa.

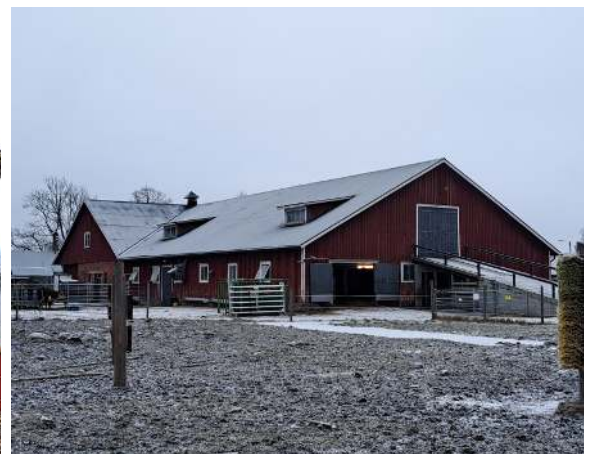
Lampolan O35 vesikatteenä on profiilipeltikate. Vesikatteen ikä ei ollut tiedossa. Vesikatolle ei ole kulkuyhteyttä. Vesikatteen alla ei ole aluskatetta, profiilipeltikate vaatii aluskatteen. Vesikaton alusrakenteissa havaittiin kosteusjälkiä, paikoin vettä havaittiin ullakon lattialla. Suositellaan vesikatteen uusimista.

111. Lampolan O35 vesikattoa, katolle ei ole kulkuyhteyttä.

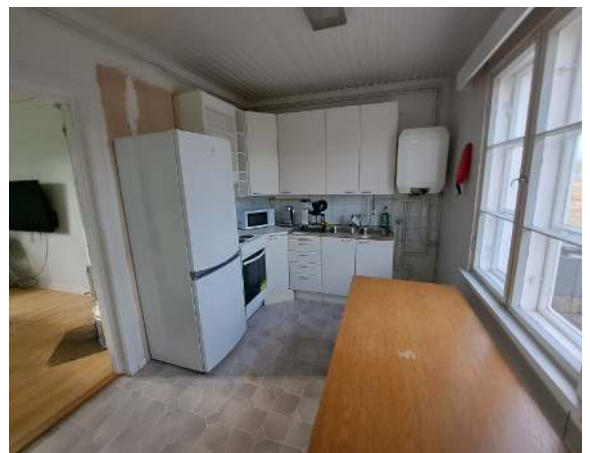
126. Asuinrakennuksen O12 toimiston keittiö.

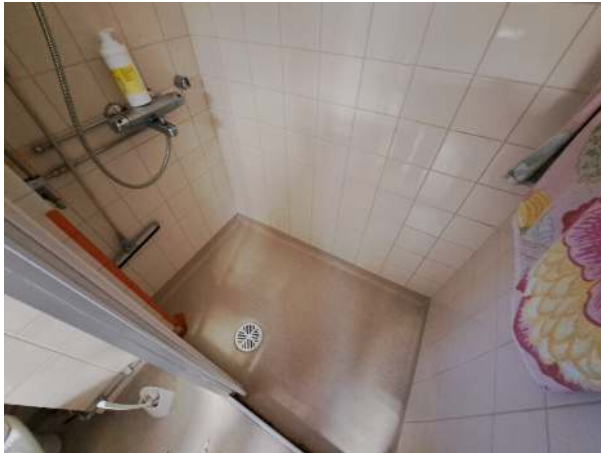
132. Asuinrakennuksen O10 A-asunnon kylpyhuoneen tekninen käyttöikä on loppuillaan.

- Asuinrakennuksen O10 A-asunnon märkätilan saneeraus.
- Saunarakennuksen O17 pesuhuoneen saneeraus.

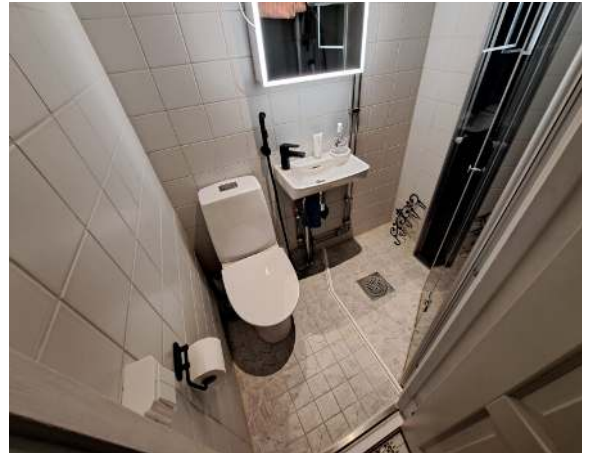
133. Asuinrakennuksen O10 B-asunnon kylpyhuone on uusittu.

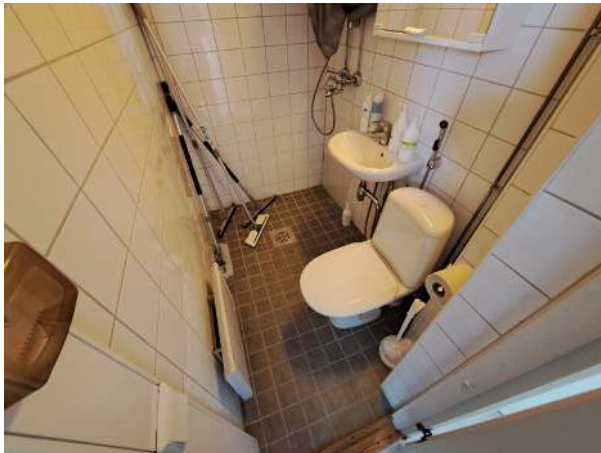
134. Asuinrakennuksen O12 kylpyhuoneet on saneerattu.

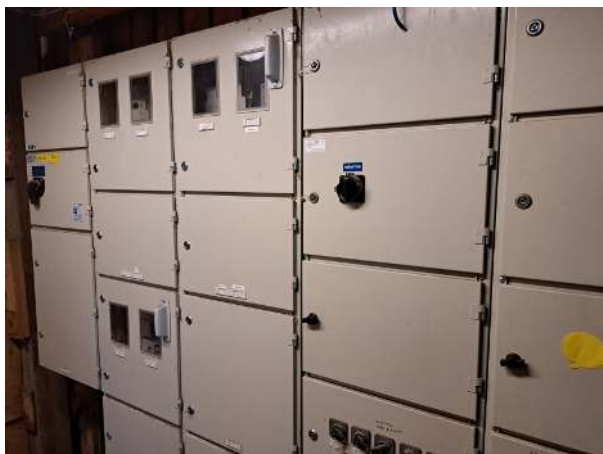
174. Sähkökeskus.

175. Sähkökeskus.

176. Sähköpää -ja kiinteistökeskus.

177. Sähkökeskus.

178. Huoneiston vanha ryhmäkeskus ja laajennusosa.

179. Kuusiladon ryhmäkeskus.

180. Saunarakennuksen ryhmäkeskus.

181. Asunnon perinteinen ryhmäkeskus.

182. Lampolan nousukeskus.

183. Pajan uudehko ryhmäkeskus.

- Sähkö- ja telejärjestelmien uusiminen (asuinrakennuksien sisätilat keskuksineen) asuintalot O10 ja O12.
