Kuntoarvio

Haltialan kotieläintila
Laamannintie 17, Kellarimäki ja Niskala
00690 Helsinki

Tarkastuspäivä
11/02/2025

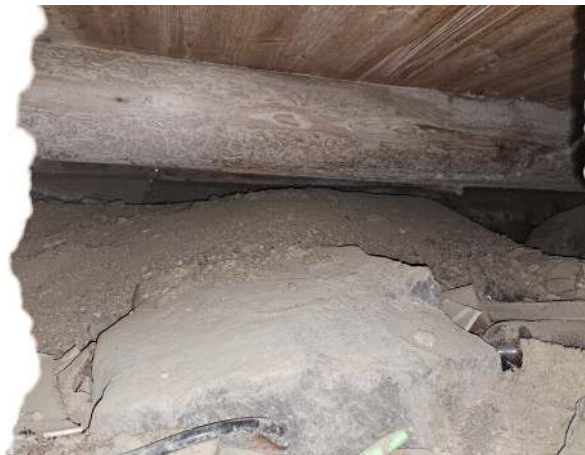
27. Kuvaa asuinrakennuksen 002 alapohjatilasta.

- Asuinrakennuksen 002 alapohjarakenteen uusimiseen varautuminen ikääntymisestä johtuen.

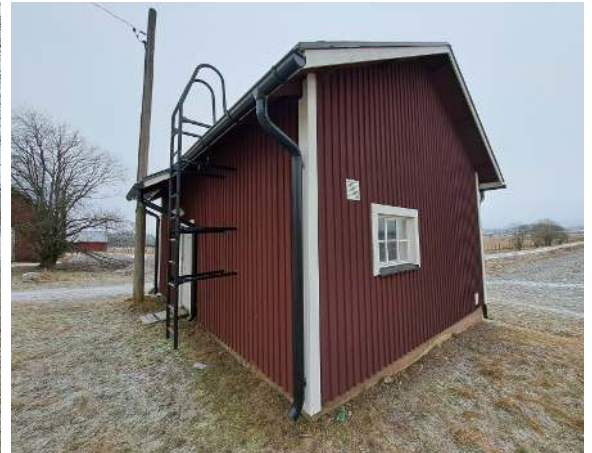
Kellarimäen saunan 034 julkisivuverhous on uusittu. Julkisivut ovat hyvässä kunnossa. Julkisivuverhouksen takana on tuuletusrako. Julkisivuissa ei havaittu merkittävää kulumista tai vaurioita. Julkisivun puuosien pinnoite on kulunut. Julkisivut suositellaan huoltomaalaamaan.

35. Kellarimäen saunan O34 julkisivua.

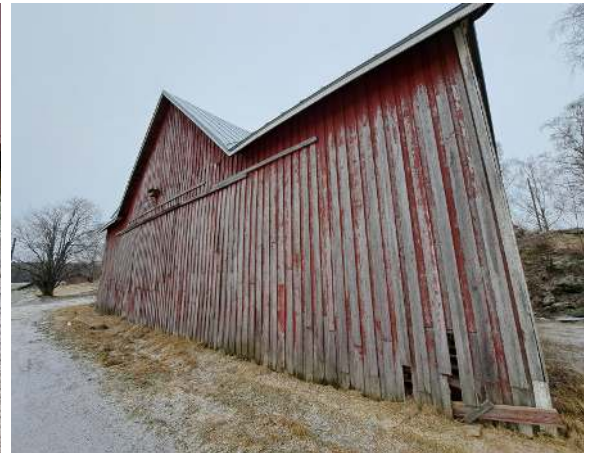
Kellarimäen talon 004 julkisivu on heikossa kunnossa. Julkisivun puuverhouksessa on runsaasti lahovaurioita, irronneita lautoja ja pinnoite on laajalti kulunut. Julkisivun puuverhokset suositellaan uusimaan.

37. Kellarimäen talon O04 julkisivu on heikossa kunnossa.

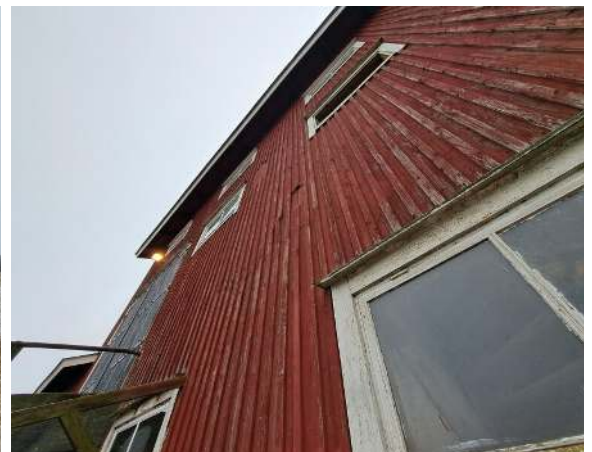
Kuivaamon 003 julkisivu on välttävissä-tyydyttävässä kunnossa. Julkisivuverhouksen alaosissa havaittiin lahovaurioita, puuosissa haristumaa ja julkisivun pinnoitteessa hilseilyä sekä kulumaa. Suositellaan julkisivuverhouksen kunnostamista tai vaihtoehtoisesti uusimista.

39. Kuivaamon O03 julkisivu on välttävässä kunnossa.

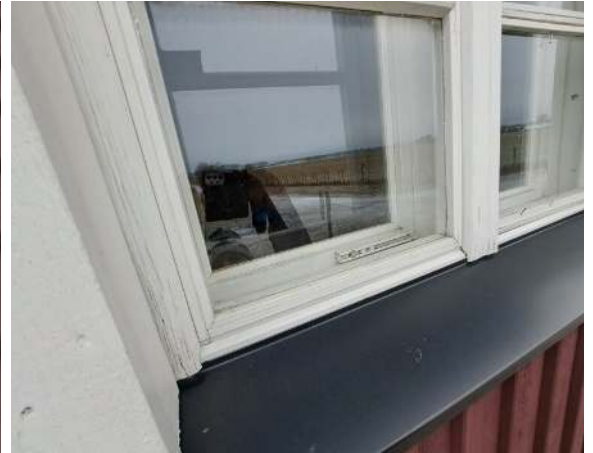
45. Kellarimäen saunan O34 ikkunan ulkopuolen puuosissa havaittiin pinnoitteen halkeilua.

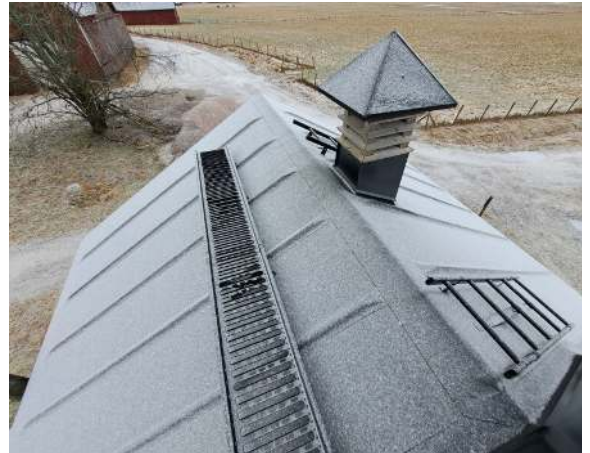
57. Kellarimäen saunan O34 vesikattoa.

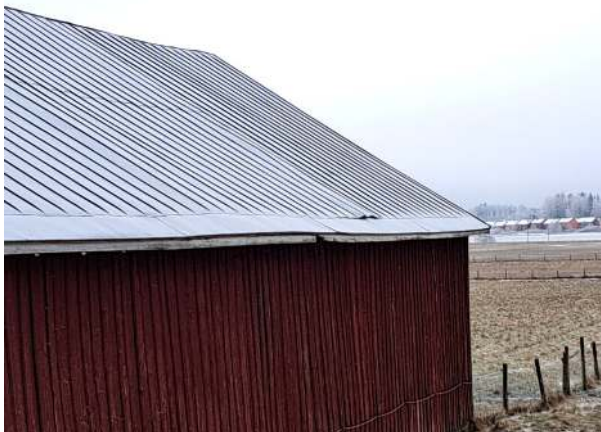
60. Kuivaamon O03 vesikatolla havaittiin muutamia auenneita peltisaumoja.

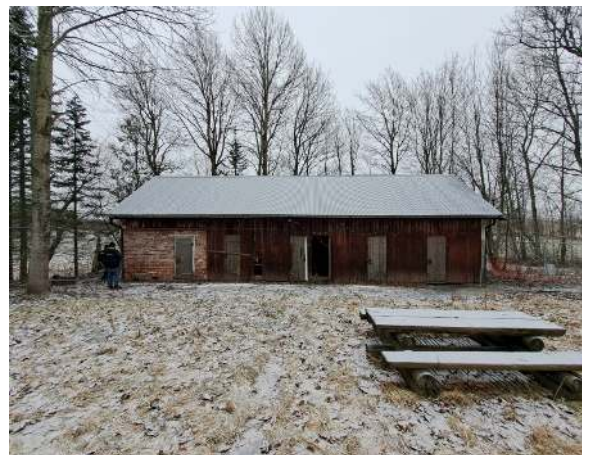
61. Niskalan talourakennuksen vesikattoa.

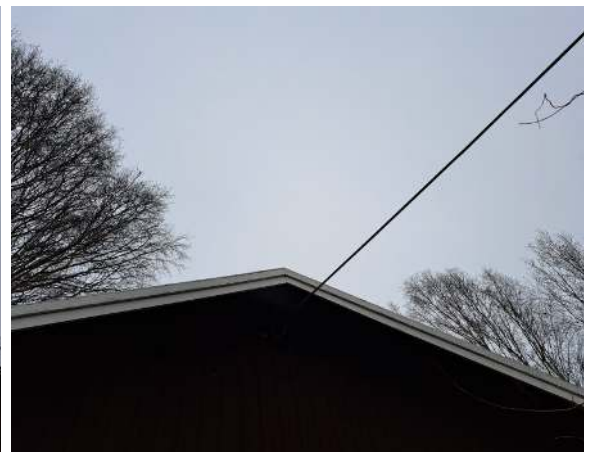
Rakennuksen sisään ei ollut pääsyä. Havaintojen mukaan sähkön liittymiskaapeli ja tontti / sähköpääkeskus on uusittu 2000-luvulla ja niillä on vielä elinkaarta jäljellä. Asuinrakennuksesta 4 menee ikääntynyt ilmakaapeli pihapiirissä sijaitsevaan piharakennukseen, minkä sähköt ovat havaituilta osin ikääntyneitä.

80. Asuinrakennuksesta 4, saman "tontin" talousrakennukseen asennettu nousukaapeli.
