Asiakirjatyyppi  
Lausunto

Päivämäärä  
21.4.2021

# PUURAKENTEINEN PYSÄKÖINTILAITOSJÄRJESTELMÄ - KEHITTÄMISHANKE

RAKENNESUUNNITTELUN ULKOPUOLISEN TARKASTAJAN LAUSUNTO,  
RAKENNUSFYSIKKA

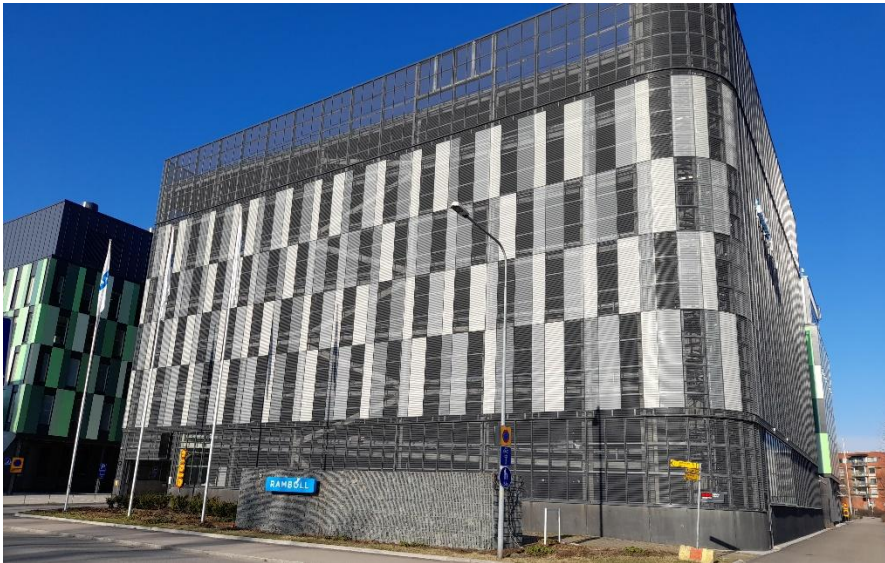
Kuva 1. Rambollin Suomen pääkonttorin, Ramboll Villagen pysäköintitalo Espoossa.

Ramboll Finland Oy:n Suomen pääkonttorin Ramboll Villagen pääosin lämmittämätön betonirakenteinen pysäköintitalo on verhoiltu teräsrunkoon kiinnitetyllä rei'itettyllä teräsohutlevyllä (kuvat 1-2). Reiän koko levyssä on noin 5 mm. Pysäköintitalon lämmittämättömässä osassa ei ole koneellista ilmanvaihtojärjestelmää. Julkisivun verhousmateriaali estää tehokkaasti lumen pääsyn pysäköintitasoille, eikä rakennuksessa näin ollen ole tarvetta lumenpoistolle. Lumen pääsyn estyminen perustuu rei'itetyn teräsohutlevyn kykyyn rajoittaa ilmavirtausta, kun reiän koko on karkeasti 10 mm tai vähemmän. Vertailun vuoksi mainittakoon, että verkkomaiset pinnat eivät rajoita ilmavirtausta juuri lainkaan, ja niitä käytetäänkin tyypillisesti tuuletusvälien suojaukseen pieneläimiltä ja hyönteisiltä.

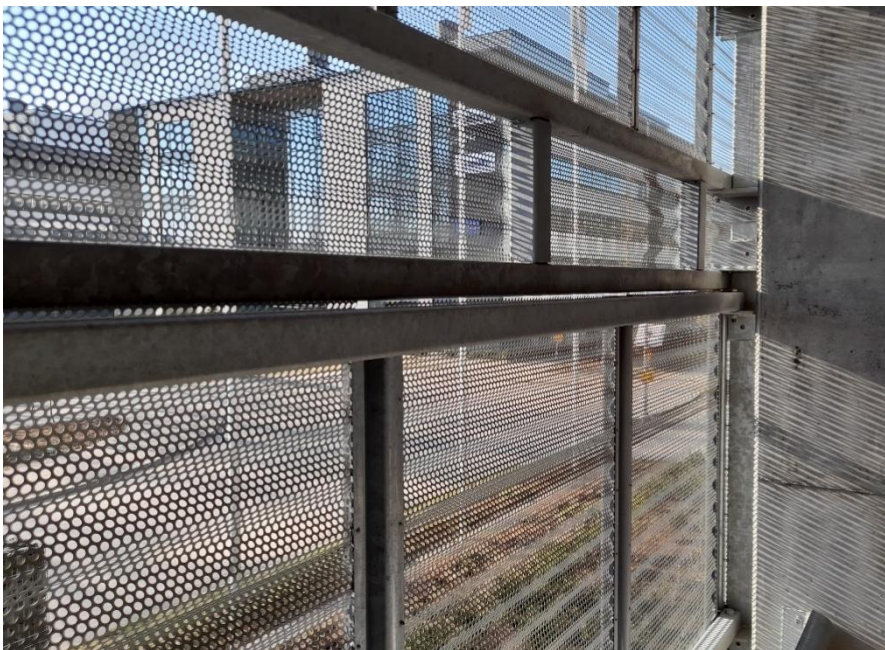
Kuva 2. Ramboll Villagen pysäköintitalon julkisivun pintana on käytetty rei'itettyä teräsohutlevyä.
