## **Malminkartanon ja Kannelmäen lähiliikuntaolosuhteiden nykytila ja kehittämisehdotukset**

**Liikuntavirasto**

**Valo / Suomen Kunto ja Virkistys Oy**

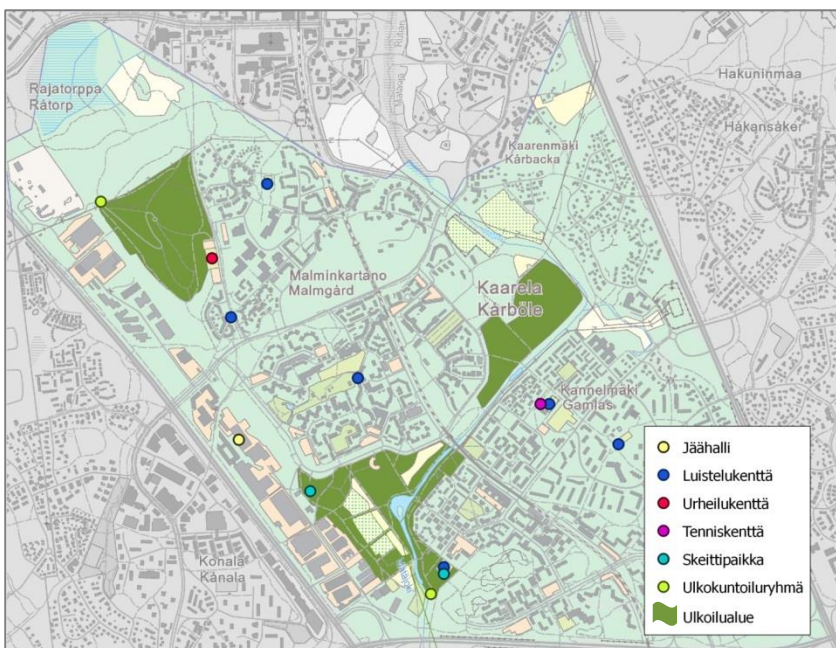
Kuva 5. Malminkartanon ja Kannelmäen alueen nykyinen liikuntapaikkaverkosto

Malminkartanon ja Kannelmäen alueelta löytyy nykyisellään seuraavat Helsingin kaupungin liikuntapaikkaverkostoon kuuluvat kohteet:

- Jäähalleja 1 kpl (Konala)
- Luistelukenttiä 6 kpl, (Kannelmäen liikuntapuisto, Malminkartanonkenttä, Pihkupuisto, Piianpuisto, Trumpetti, Vanhaistenpuisto)
- Tenniskenttiä 1 kpl (Kannelmäen liikuntapuisto)
- Ulkoilualueita / Hiihtolatuja 2 kpl (Malminkartanonhuippu, Mätäjoen varsi)
- Ulkokuntoilupaiikkoja 2 kpl (Malminkartanon huippu, Trumpetti)
- Urheilukenttiä 1 kpl (Malminkartanonkenttä)
- Skeittipaikkoja 2 kpl (Kartanonhaka, Trumpetti)

Nykyisen perusliikuntapaikkaverkoston voidaan arvioida olevan Malminkartanon ja Kannelmäen alueella tasoltaan vähintäänkin tyydyttävä. Esimäärällisesti varustelu on alueella samaa tasoa kuin keskimääräisesti muissakin Helsingin peruspiireissä. Selvä positiivinen erityispiirre alueella on kuitenkin Malminkartanon huippu, joka on koko kaupungin mittakaavassa merkittävä liikunta-alue. Myös alueen asukkaat pitävät nykyisiä perusliikuntapaikkapalveluita varsin hyvinä. Vuoden 2012 ”Helsinkiäisten tyytyväisyys kuntopalveluihin” kyselyssä selvä pääosa asukkaista olivat tyytyväisiä alueen kenttiin, kuntoratoihin ja ulkoilualueisiin. Huomionarvoista on kuitenkin se, että yhtään varsinaista lähiliikuntapaikkaa ei nykyisellään alueella ole.

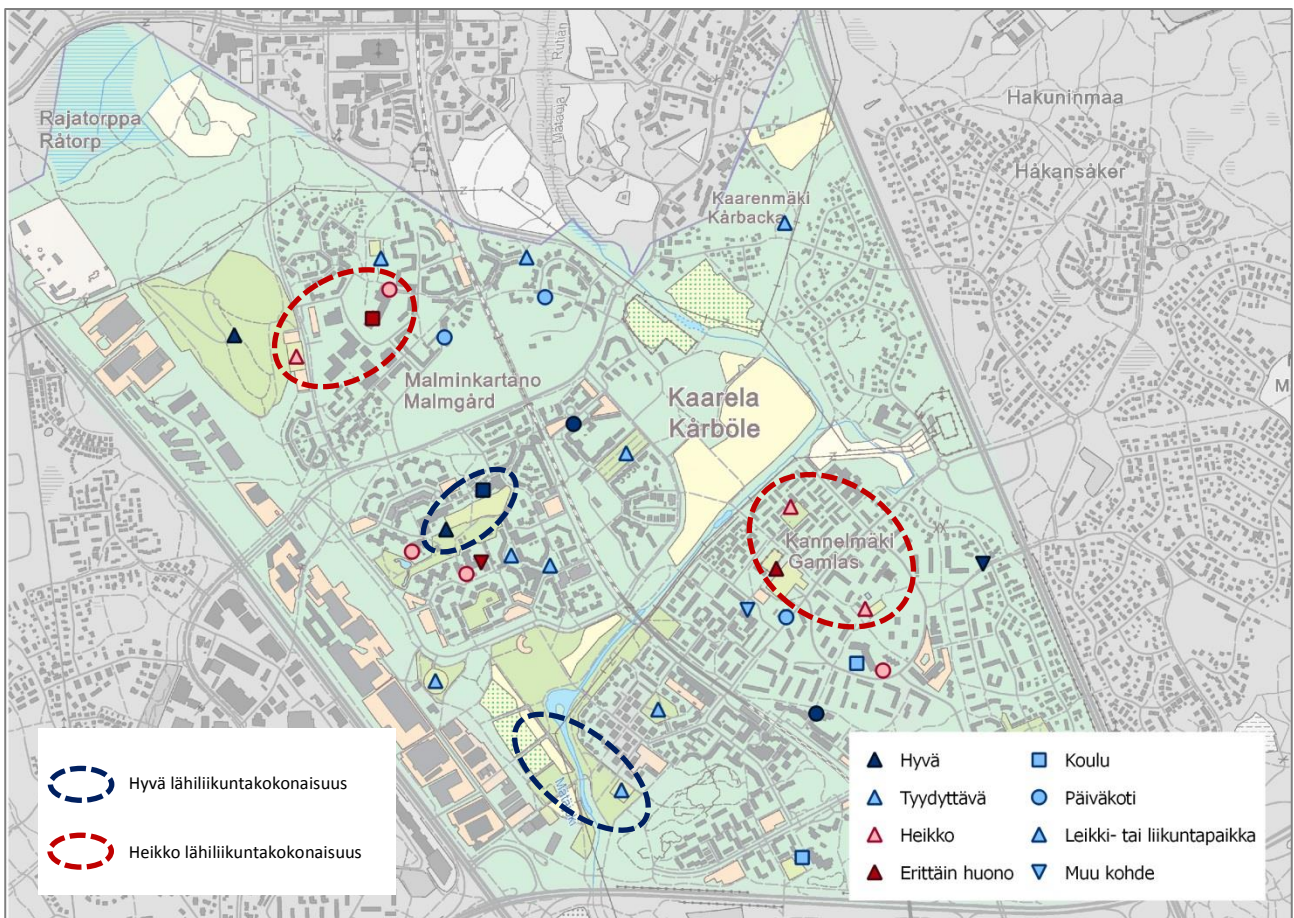
Kuva 6. Kohdearvioinnit kartalla

Huomioiden lähiliikuntaolosuhteiden kartoituskyselyn kyselyn edellä esitetyt tulokset sekä konsultin ja työryhmän täydentävät näkemykset, voidaan alueen lähiliikuntaolosuhteiden nykytilanteesta tehdä seuraavia huomioita yhdyskuntarakenteellisesta näkökulmasta huomioita (kuva 6). Lähiliikuntaolosuhteiden kannalta Malminkartanon ja Kannelmäen alueelta on löydettävissä kaksi erityisen hyvää aluekokonaisuutta. Näiden voidaan arvioida täyttävän monipuolisen lähiliikuntapaikan kriteerit. Toinen on Malminkartanon ala-asteen pihan ja pallokenttien sekä leikkipuisto Piianpuiston muodostama aluekokonaisuus Malminkartanon keskellä alueella ja toinen on Kannelmäen alueen

läntisellä reunalla sijaitseva leikkipuisto Trumpetin ja sen yhteydessä olevan pallokentän muodostama aluekokonaisuus. Jälkimmäistä täydentää vielä Mätäjoen varren erinomainen ulkoilualue. Lähiliikunnan kannalta vastaavasti heikoin tilanne on Malminkartanon pohjoisosassa, jossa Malminkartanon kentän, Pihkapuiston koulun ja Pihkapuiston leikkipuiston tilanne arvioitiin selvästi kehittämistoimenpiteitä vaativiksi. Toinen vastaavanlainen heikkotasoinen aluekokonaisuus on Kannelmäen itäisellä puolella, jossa sekä Kannelmäen leikkipuisto että liikuntapuisto arvioitiin nykyisiltä liikuntaolosuhteiltaan heikoiksi. Myös niiden läheisyydessä oleva pieni Kielipolun korttelipuisto arvioitiin heikoksi.

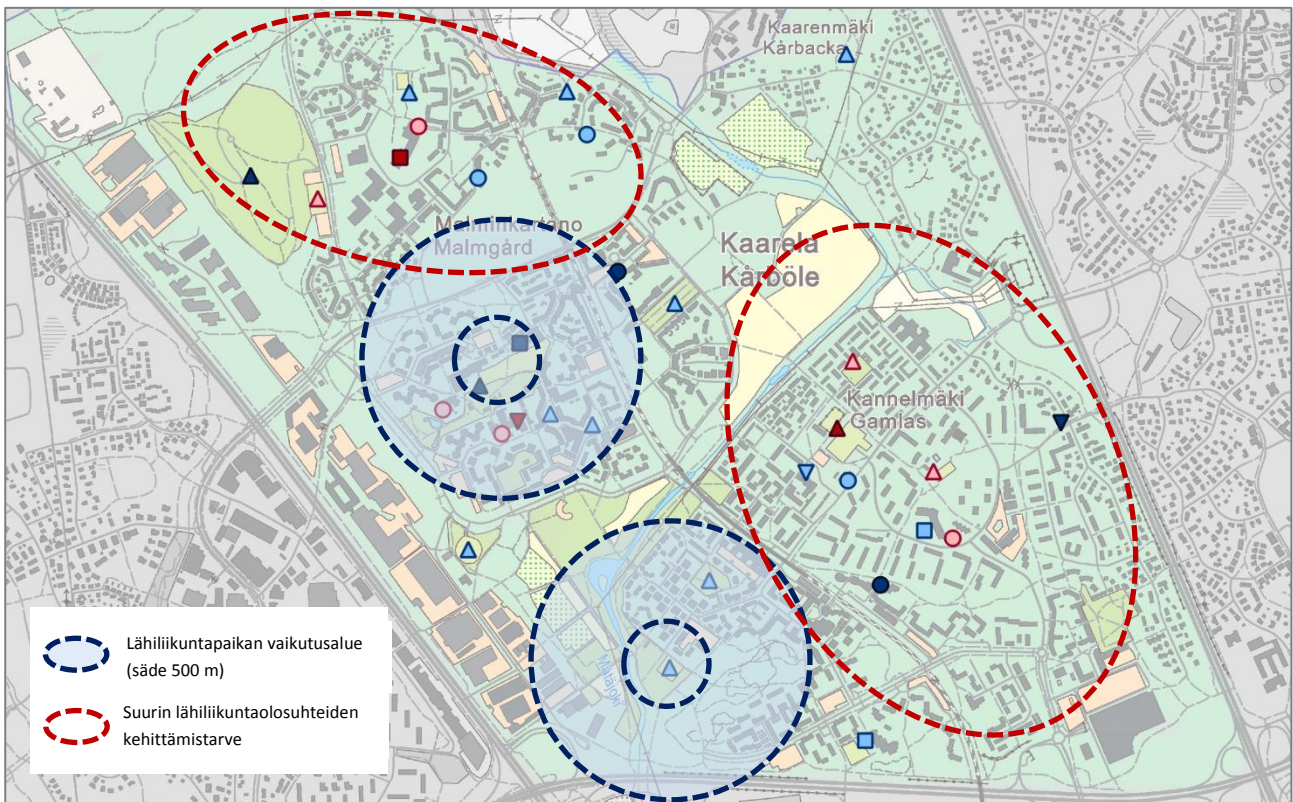
Kuva 7. Nykyisten lähiliikuntapaikkojen vaikutusalueet sekä alueet, joilla suurin kehittämistarve

Oheiseen kuvaan 7 on merkitty Piianpuiston ja Trumpetin leikkipuistot ja niiden lähiympäristöt, joiden voidaan arvioida tehdyn kartoituksen pohjalta täyttävän jo nykyisellään lähiliikunta- paikan kriteerit (huomioiden myös valmistu- massa olevat kunnostamistoimenpiteet). Lisäksi ko. lähiliikuntapaikkojen ympärille on kuvassa rajattu niiden vaikutusalue 500 m säteellä. Tätä etäisyyttä voidaan pitää tiiviissä kaupunki- maisessa yhdyskuntarakenteessa sellaisena, joka vielä mahdollistaa hyvin lähiliikuntapaikan aktii- visen ja itsenäisen käytön esim. kouluikäisillä lapsilla. Ko. tarkastelu osoittaa, että lähiliikunta- olosuhteiden suurin kehittämistarve alueella

kohdistuu Malminkartanon pohjoisosaan sekä Kannelmäen itäiseen osaan. Kehittämistarvetta näillä alueilla korostaa myös se, että alueilla olevat nykyiset liikuntapaistot on arvioitu heik- kotasoiseksi. Lisäksi alueiden nykyisen varsin suuren asukasmäärän sekä lähitulevaisuuden väestöennusteiden (mm. Honkasuon rakentava uudisalue Malminkartanon pohjoisosaan) voi- daan arvioida puoltavan alueille omia lähi- liikuntapaikkoja. Huolimatta kehittämistarpeen painottumisesta edellä mainituille alueille, on kuitenkin myös perusteltua tehdä pieni- muotoisempia täydentäviä kehittämistoimen- piteitä Trumpetin ja Piianpuiston ympäristöihin.

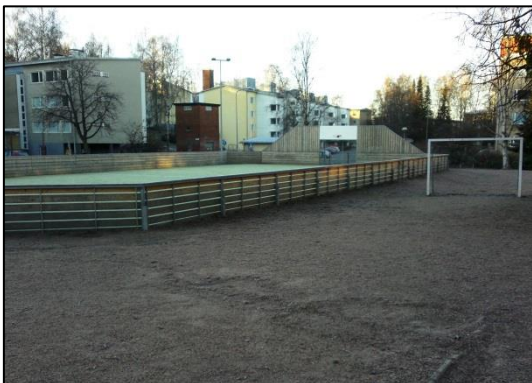
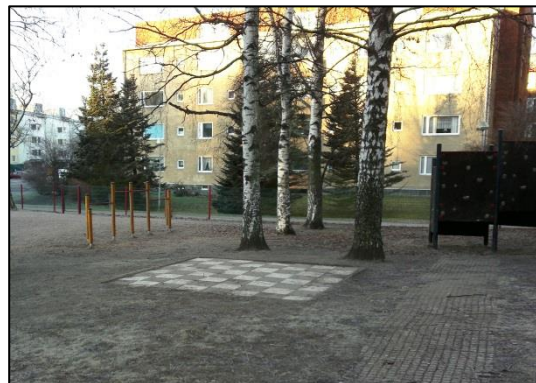
## KANNELMÄEN PERUSKOULU

- Koulun toimipisteitä on kolme, joista yhdessä vain kiipeilyteline ja keinu tilapäisesti. Muuten pihalla ei ole mitään. Nykytilanne hyvä/tydyttävä muilla pihalla, yhdellä erittäin huono.

Leikkipaikkavälineet	Tyydyttävä
Pallopelialueet	Hyvä
Talviliikuntapaikat	Tyydyttävä
Muut liikuntapaikat	Tyydyttävä
Yleiset puitteet	Tyydyttävä
<b>Kokonaisarvio</b>	<b>Tyydyttävä</b>

1. Runonlaulajantie 40 piha-alueen rakentaminen.
2. Leikkivälineiden kunnostus.

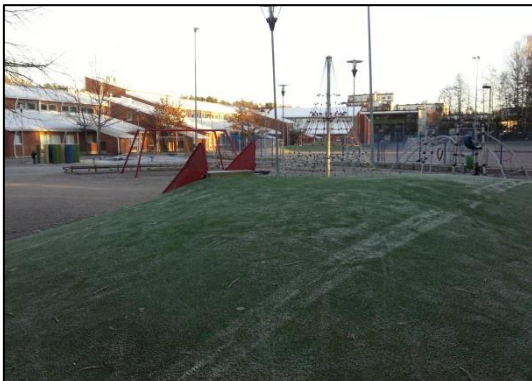
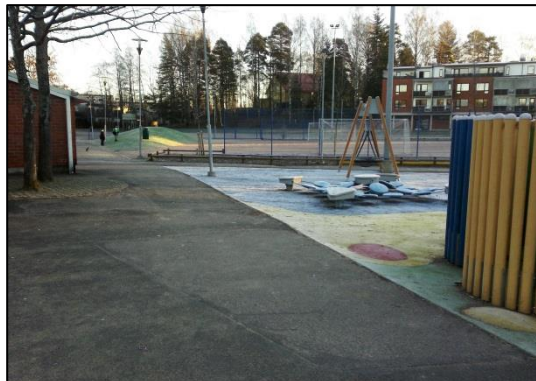
## MALMINKARTANON ALA-ASTEEN KOULU

- Polkupyörien pysäköinti ei ole valvotulla alueella.

Leikkipaikkavälineet	Hyvä
Pallopelialueet	Hyvä
Talviliikuntapaikat	Hyvä
Muut liikuntapaikat	Tyydyttävä
Yleiset puitteet	Tyydyttävä
<b>Kokonaisarvio</b>	Hyvä

1. Monitoimiareena jäi toteuttamatta rahan puutteen vuoksi - olisi tarpeellinen.

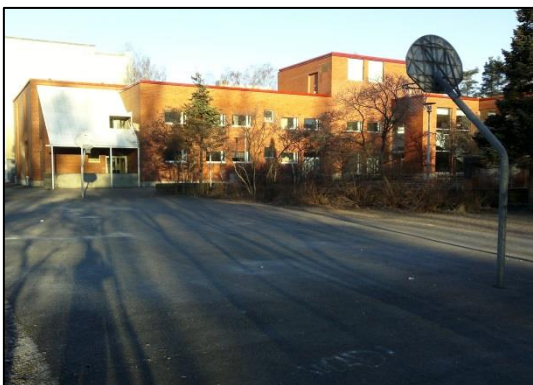
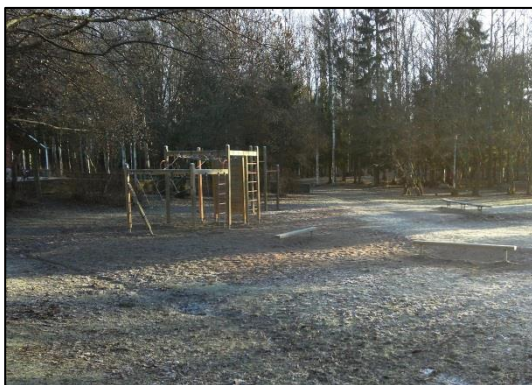
## PELIMANNIN ALA-ASTEEN KOULU

- Keinuja ja liukumäkeä toivotaan kovasti. Pururadan puruja on niukasti (juuret puskevat läpi). Leikkivälineet ovat hyvässä kunnossa, mutta niitä on liian vähän.
- Hiekkakenttä on kuoppainen, ja kivien raekoko on liian suuri. Kentän pituushyppypaikka on metsittynyt.
- Pihalle on toisinaan tehty opettajan johdolla latu, mutta ajettua latua ei ole.
- Kenttä ei ole iltaisin valaistu.

Leikkipaikkavälineet	Tyydyttävä
Pallopelialueet	Tyydyttävä
Talviliikuntapaikat	Heikko
Muut liikuntapaikat	Heikko
Yleiset puitteet	Hyvä
<b>Kokonaisarvio</b>	<b>Tyydyttävä</b>

1. Ulkokenttien päällysteen uusiminen (hiekkä + nurmikko = muta)
2. Hämähäkkikiipeilyseitti
3. Piha-alueen puurakennelmien (aidat + amfiteatteri) uusiminen

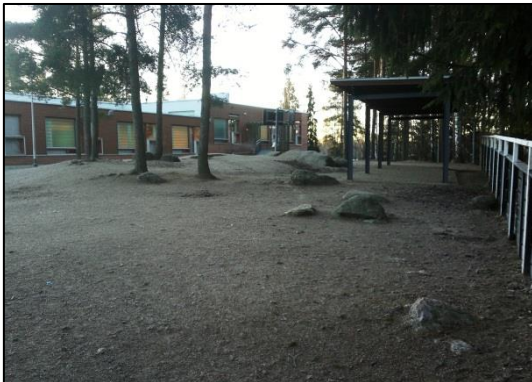
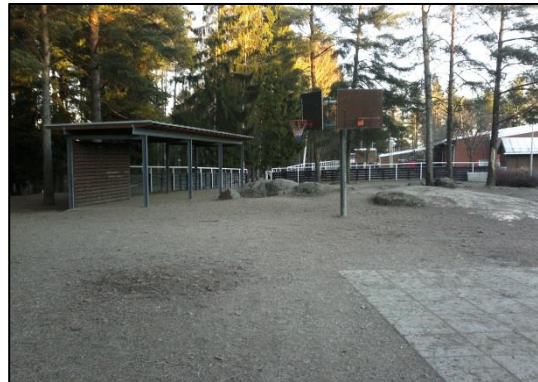
## PIHKAPUISTON KOULU

- Leikkipaikkavälineitä ei ole
- Pohjois-Malminkartanon alueella on iso hiekkakenttä (Jättäri) Leikkipuistossa hiekkapohjainen pelialue

Leikkipaikkavälineet	Erittäin huono
Pallopelialueet	Heikko
Talviliikuntapaikat	Heikko
Muut liikuntapaikat	Erittäin huono
Yleiset puitteet	Erittäin huono
<b>Kokonaisarvio</b>	Erittäin huono

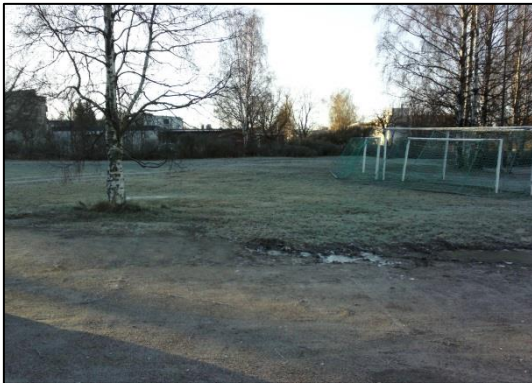
### Kuvia kohteesta

<b>Leikkipaikkavälineet</b>	<b>Kpl</b>	<b>Pallopelialueet</b>
-		Hiekkapohjainen pallokenttä Koripallon heitto-/pelipaikka Tenniskenttä
<b>Talviliikuntapaikat</b>		<b>Muut liikuntamahdollisuudet</b>
-		-
<b>Liikuntaa tukevat puitteet</b>		
-

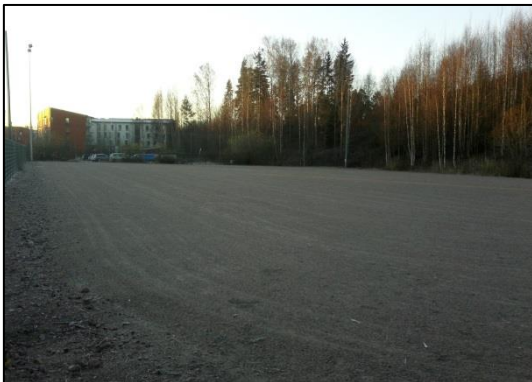
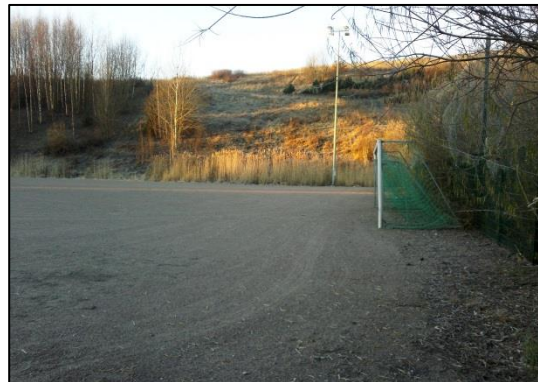
### Kuvia kohteesta

<b>Leikkipaikkavälineet</b>	<b>Kpl</b>	<b>Pallopelialueet</b>
-		Hiekkapohjainen pallokenttä, 80 x 50 m
<b>Talviliikuntapaikat</b>		<b>Muut liikuntamahdollisuudet</b>
-		-
<b>Liikuntaa tukevat puitteet</b>		
-

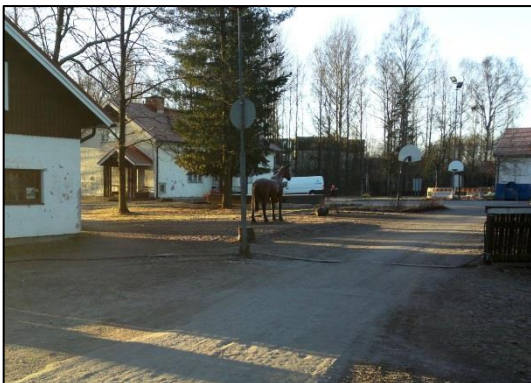
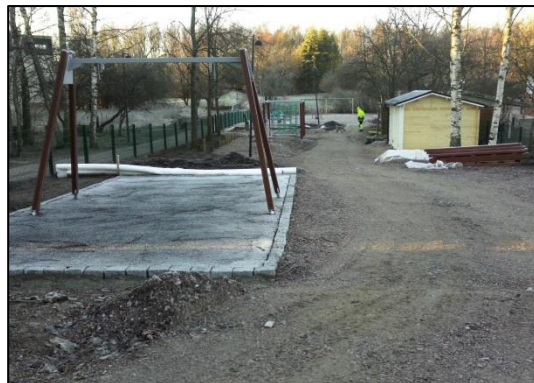
## Kuvia kohteesta

- Remontti on sujunut aikataulussaan ja valmistuessaan piha-alueet ovat erittäin monipuoliset ja viihtyisät.
