Kuntoarvio

Haltialan kotieläintila
Laamannintie 17, Kartanon rakennukset
00690 Helsinki

Tarkastuspäivä
10/02/2025

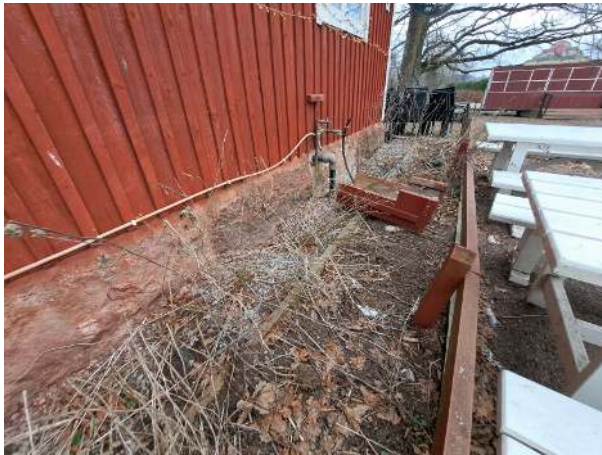
Ravintolarakennuksen O11 sokkeleissa ei havaittu merkittäviä vaurioita. Rakennuksen vuokralaisen mukaan kellarin tulvii vettä keväisin ja kovemmilla sadejaksoilla. Salaojitus on vähentänyt veden tulvimista. Kellaritiloissa ei suositella säilyttämään orgaanista materiaalia. Tarpeen mukaan suositellaan kellariseinien vedeneristämistä.

26. Ravintolarakennuksen O11 sokkelia.

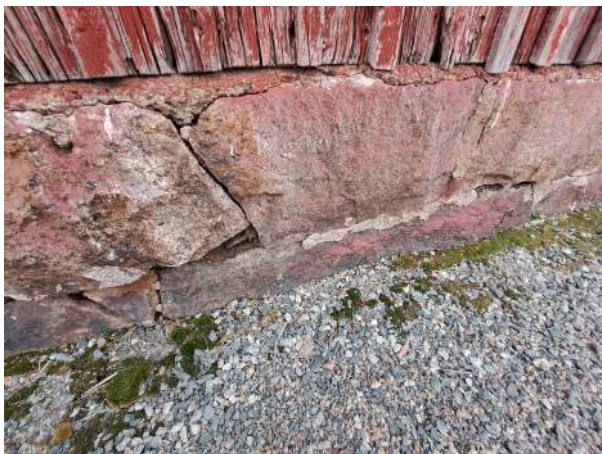
Lampolan O35 sokkeleissa ei havaittu merkittäviä vaurioita. Sokkeleiden kiviladonnan laastisaumoissa havaittiin vaurioita, laastisaumoja suositellaan kunnostamaan tarvittavilta osin.

30. Lampolan O35 kiviladontaa.

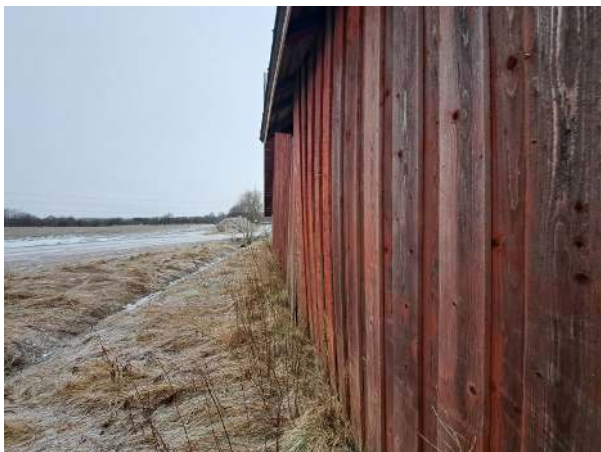
67. Verstas/katos O19 julkisivuverhoukus on taipunut.

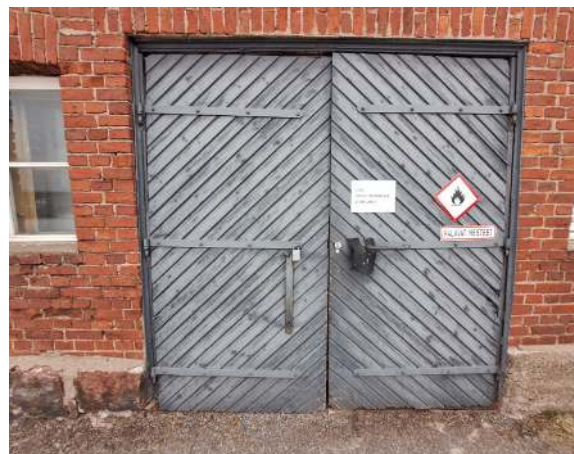
95. Lampolan O35 ulko-ovi.

Lampolan O35 ulko-ovet ovat välttävässä kunnossa. Ulko-ovissa havaittiin pinnoitteen kulumaa, puuosien haristumaa ja paikoin lahovaurioita. Ulko-ovet suositellaan kunnostamaan tai vaihtoehtoisesti uusimaan.

- Ravintolanrakennuksen O11 ovien kunnostaminen tarvittavilta osin.
- Saunarakennuksen O17 ikääntyneiden ulko-ovien uusiminen.
- Lampolan O35 ulko-ovien kunnostaminen tai vaihtoehtoisesti kunnostaminen.
- Talusrakennusten ovien kunnostaminen ja huonokuntoisempien ovien uusiminen.

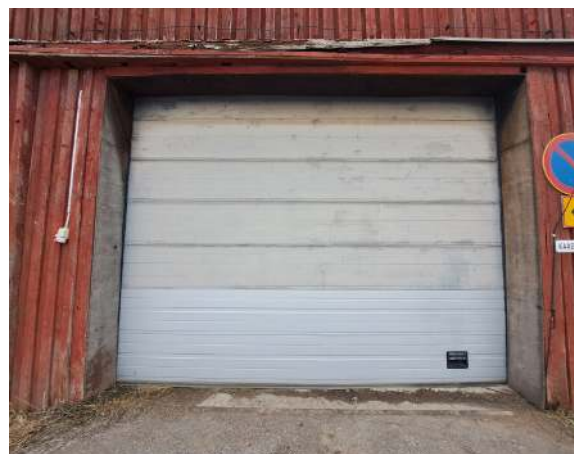
99. Verstaan O19 nosto-oveen on uusittu paneeleita.

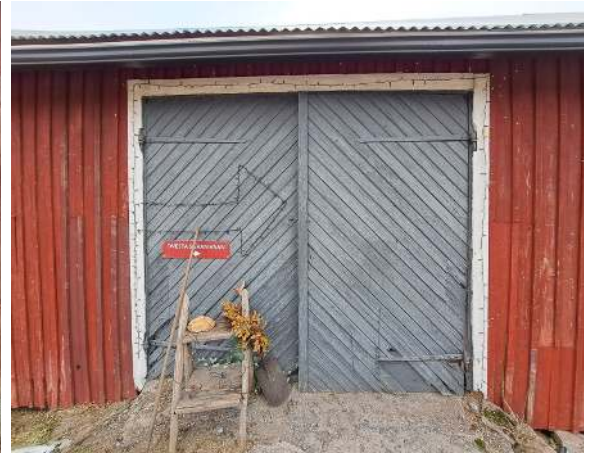
101. Keskusvaraston O31 pariovet ovat heikossa kunnossa.

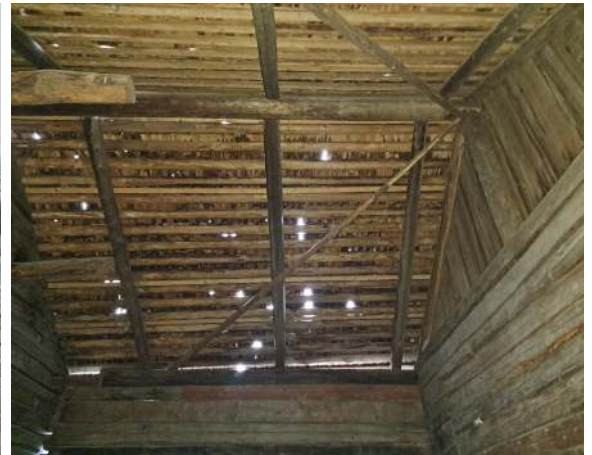
119. Ladon O20 pärekaton reikiä.

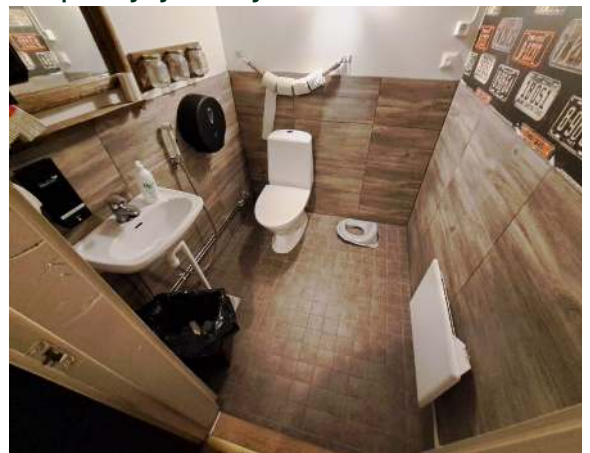
124. Ravintolarakennuksen O11 wc.

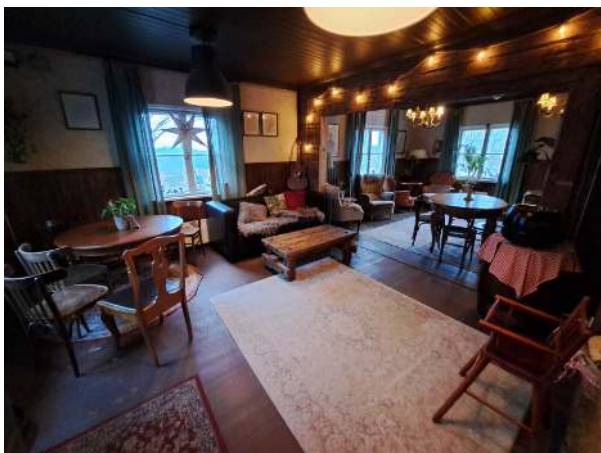
125. Ravintolarakennuksen O11 sisätiloja.

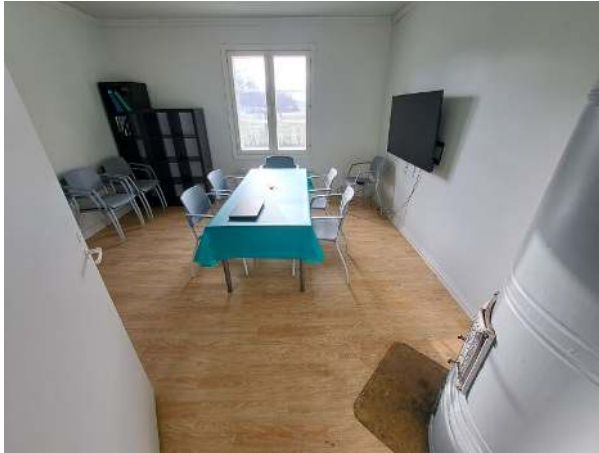
127. Asuinrakennuksen O12 neuvotteluhuone.

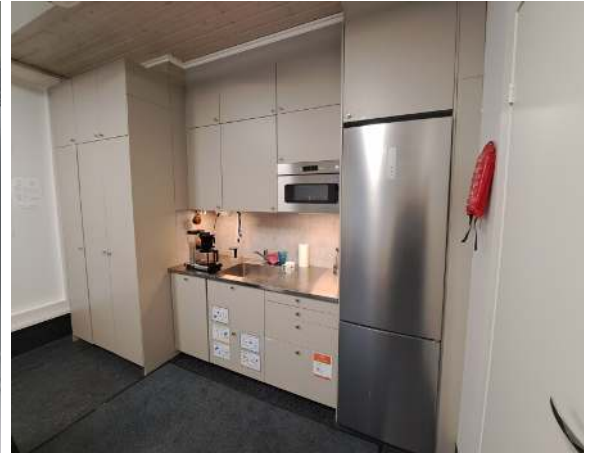
128. Lampolan O35 sosiaalitalan keittiö.

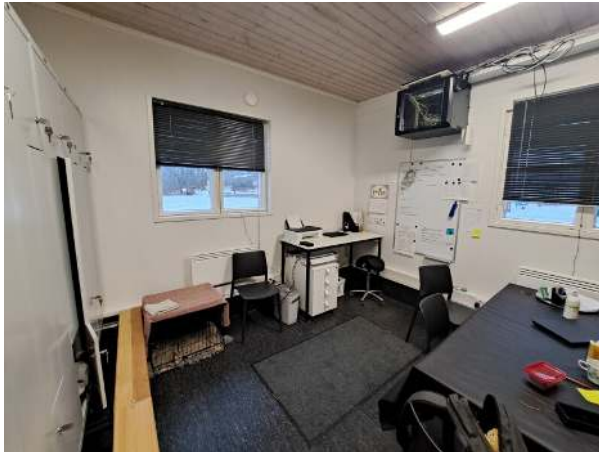
129. Lampolan O35 sosiaalitalaa.

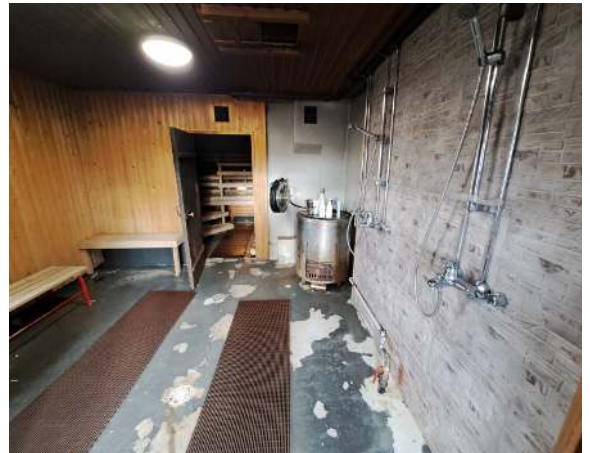
135. Saunarakennuksen O17 pesuhuone suositellaan saneeraamaan.

- Asuinrakennuksen O10 A-asunnon märkätilan saneeraus.
- Saunarakennuksen O17 pesuhuoneen saneeraus.

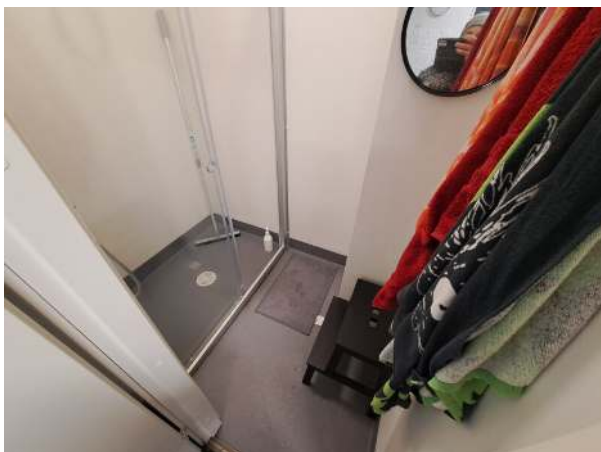
136. Lampolan O35 sosiaalitalan pesuhuone on saneerattu.

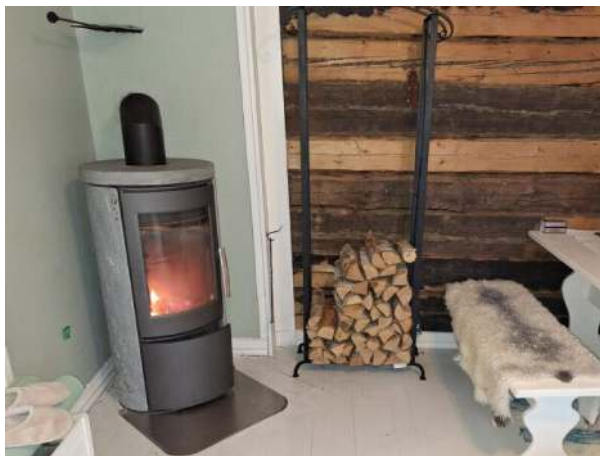
137. Uudehko takka (O10).

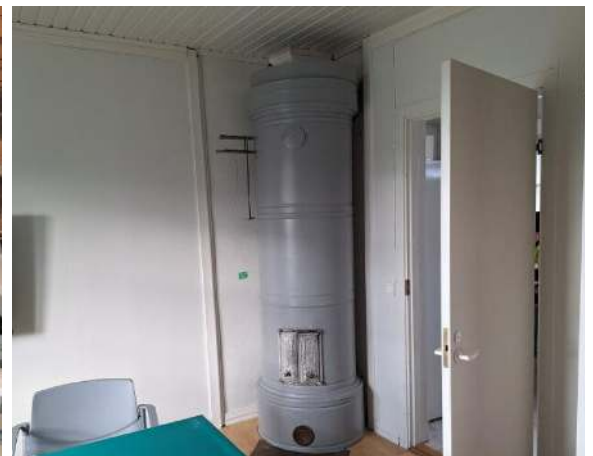
138. Pystyuuni (O12, tsto).

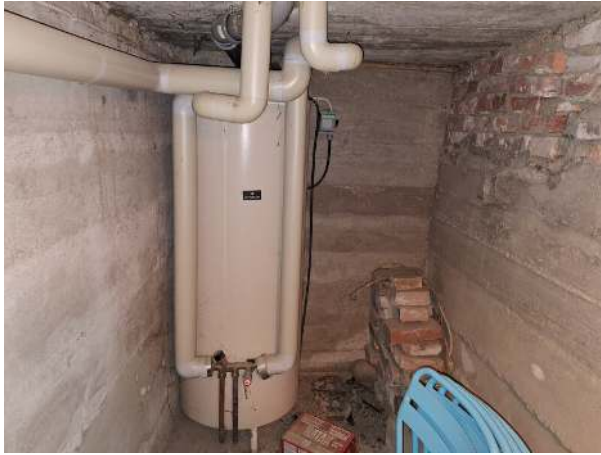
143. Lämminvesivaraaja O11.

- Lämminvesivaraajia voidaan uusia tarpeen mukaan niiden iän perusteella. Rakennuksen O11 LV-varaaja tulisi esimerkiksi sen iän perusteella jo uusia ja rakennuksen O19 LV-varaaja tulisi uusia parin vuoden sisään.

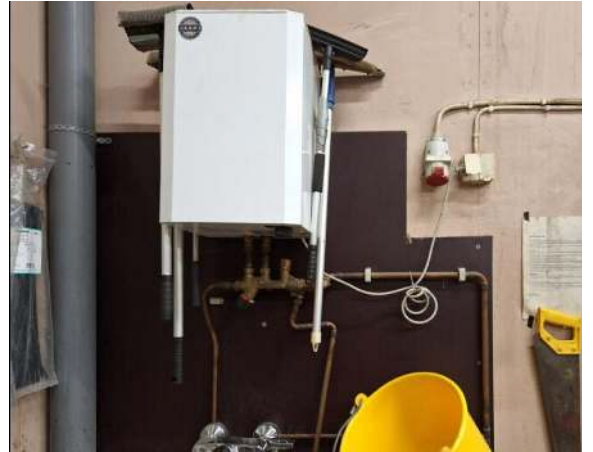
148. Lämminvesivaraaja O19.

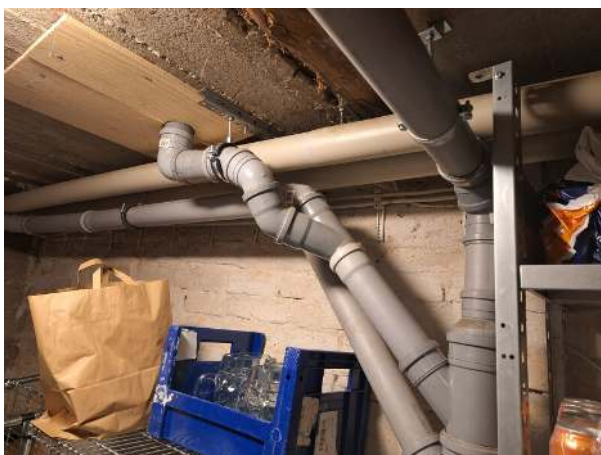
151. Viemäriasennuksia O11.

- Viemärit olisi suositeltavaa kuvata ja huuhdella, mikäli niitä ei ole aiemmin kuvattu. Viemärien painehuuhtelu on huoltotoimenpide, joka olisi suositeltavaa teettää noin kymmenen vuoden välein.

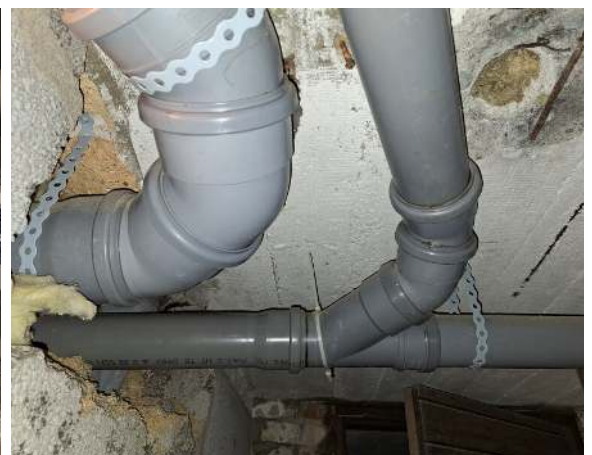
152. Viemäriasennuksia O10.

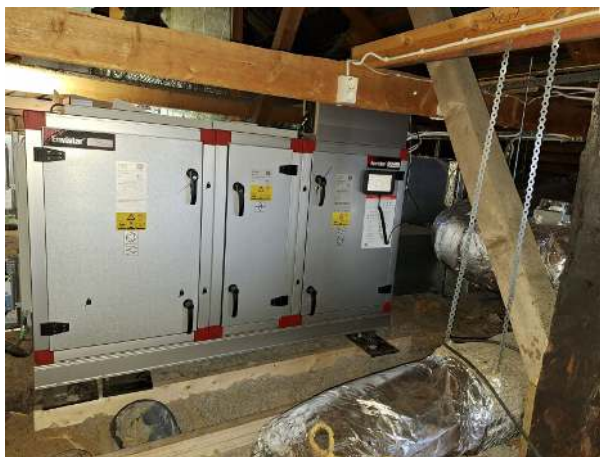
153. Ilmanvaihtokone O11.

- Ravintolarakennuksen O11 ilmanvaihtokoneita samoin kuin muiden rakennusten yksittäisiä ilmanvaihtokojeita voidaan toistaiseksi kunnostaa ja uusia tarpeen mukaan normaalina huoltotyönä.

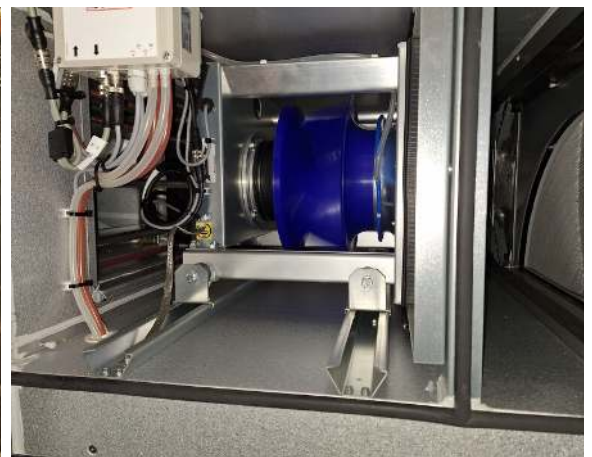
154. Tuloilmapuhallin O11.

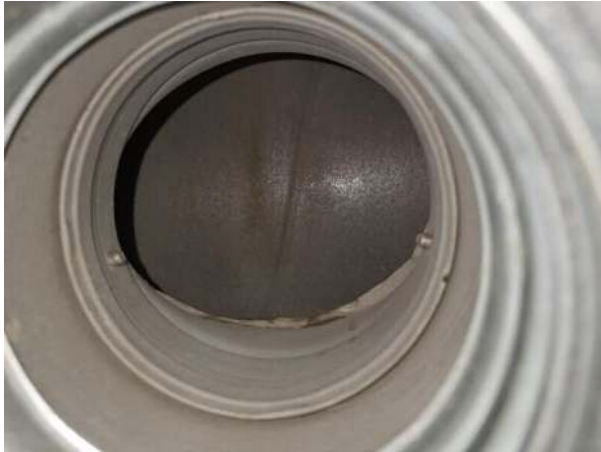
155. Peltikanavaa O11.

- Ilmanvaihtokanavat / -hormit olisi suositeltavaa puhdistaa tarvittavin osin (harkinnan mukaan niiltä osin kuin niitä ei ole vuosiin puhdistettu).

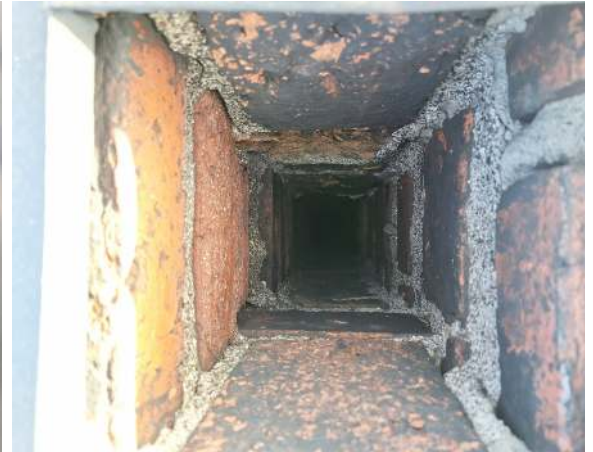
156. Tiilihormia O12.

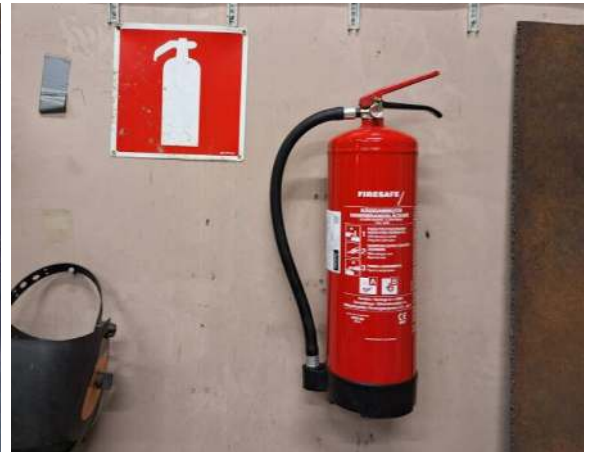
164. Käsisammutin O19.

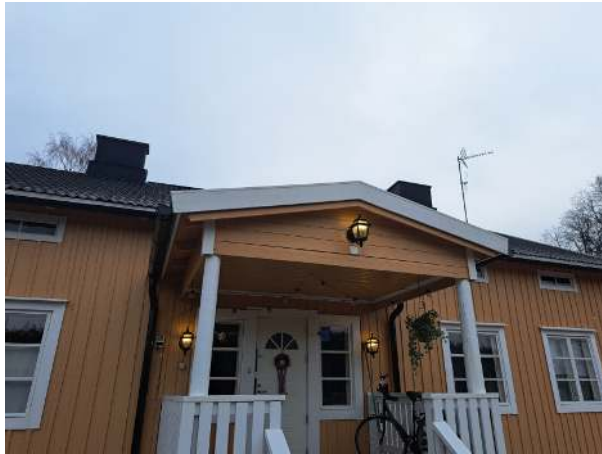
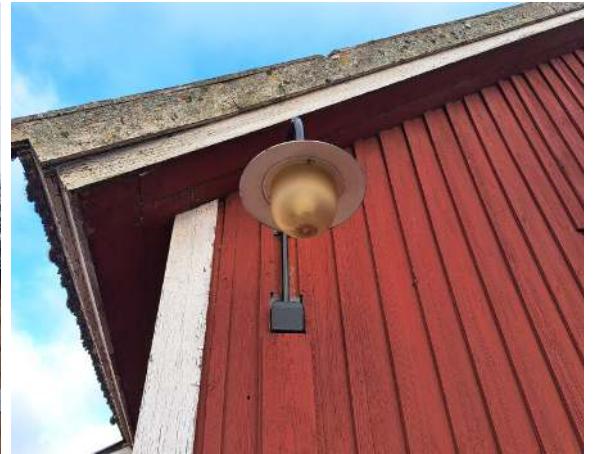
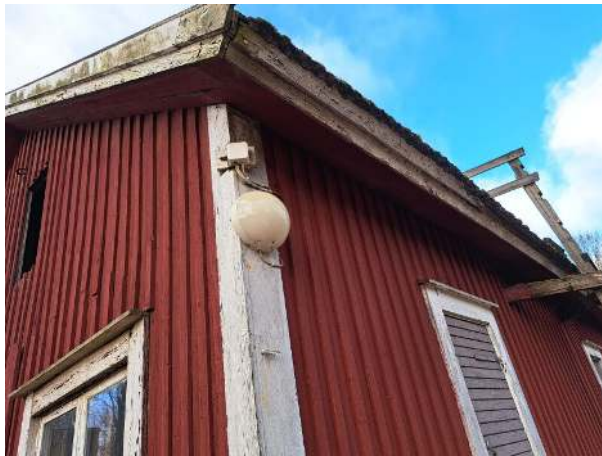
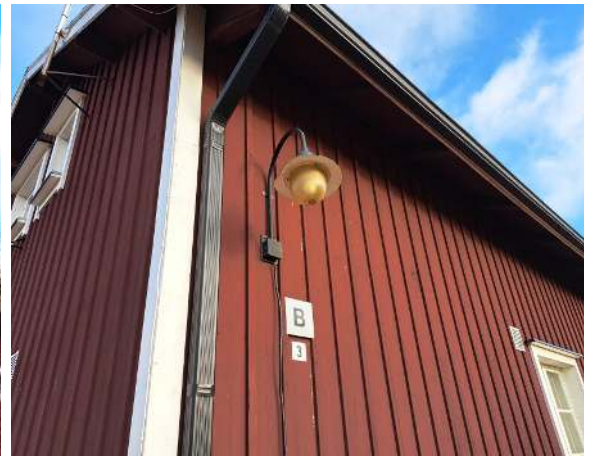
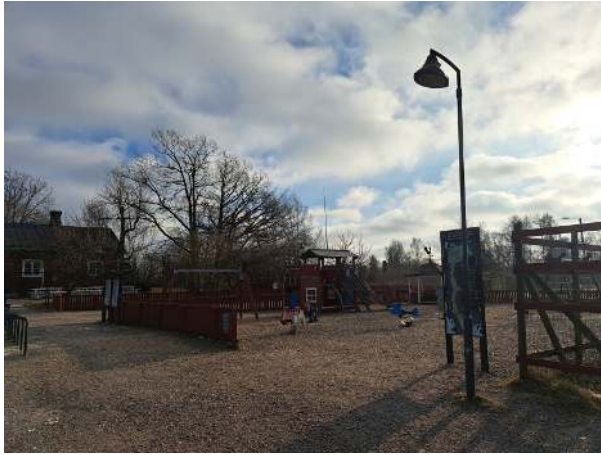
165. Aluevalaistusta.

166. Aluevalaistusta.

167. Aluevalaistusta.

168. Aluevalaistusta.

169. Aluevalaistusta.

- Ikääntyneet rakenteisiin asennetut valaisimet (pääosin kaikki), lisäksi pylväsvalaisimien valonlähteiden uusimisia (osin esim. julkisivu -tai muiden sähkökorjauksien uusimisien yhteydessä).

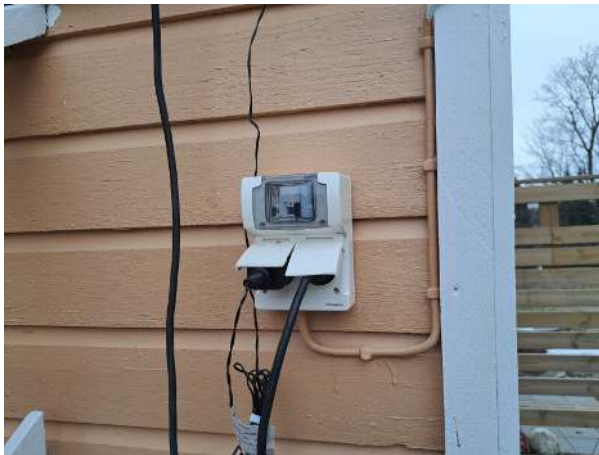
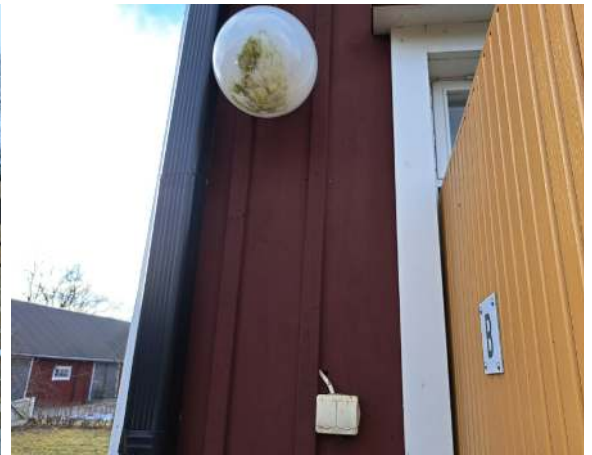
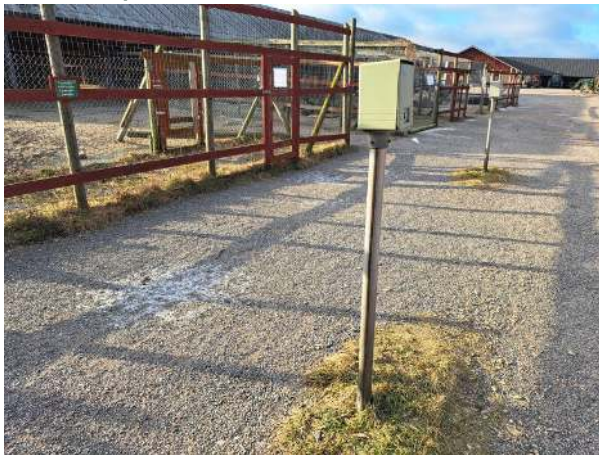
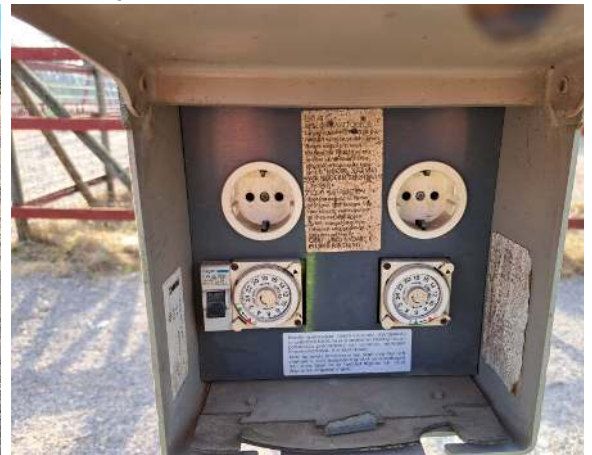
170. Ulkopistorasia.

171. Ulkopistorasia.

172. Autolämmityskoteloita.

173. Autolämmityspistorasiakotelo.

- Ikääntyneiden autolämmityspistorasioiden uusiminen.

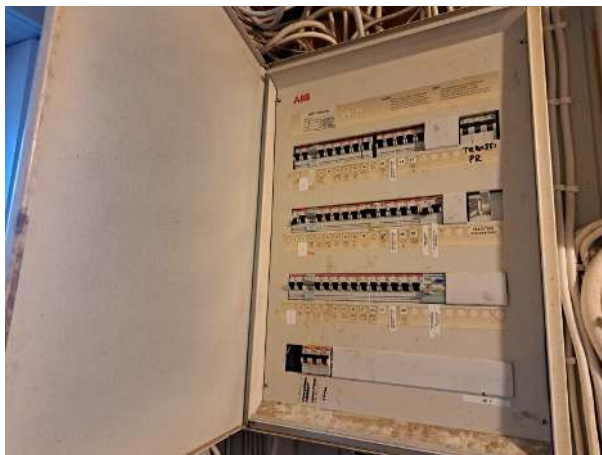
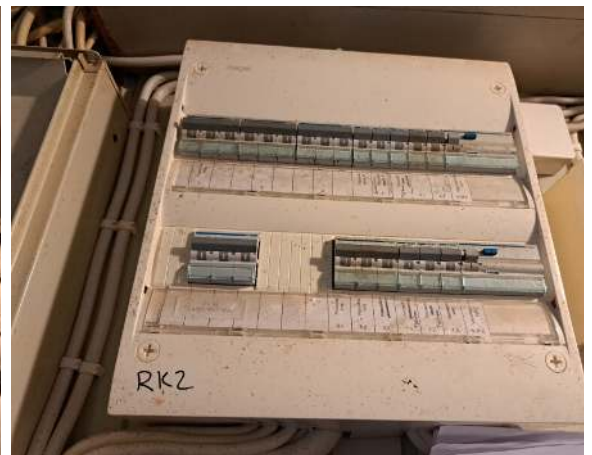
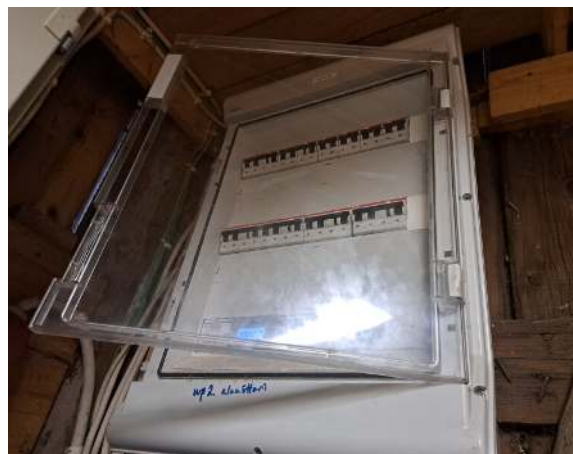
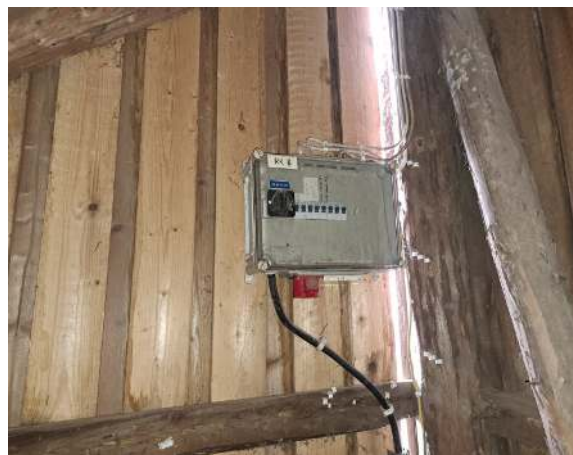
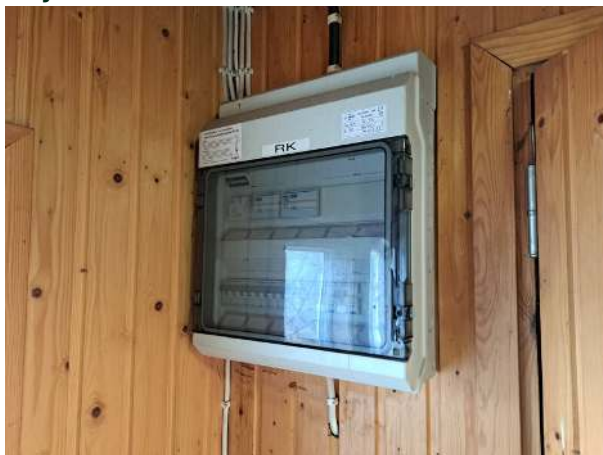
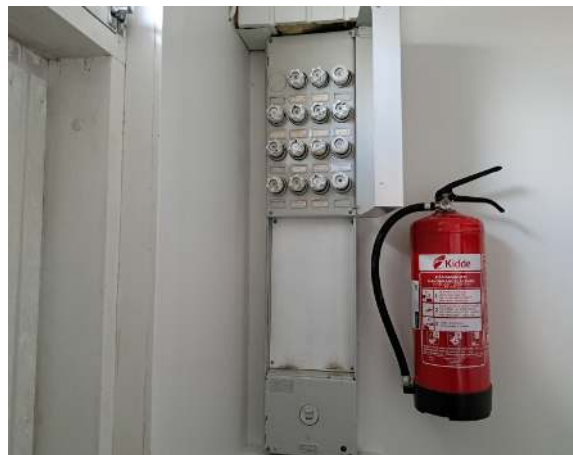
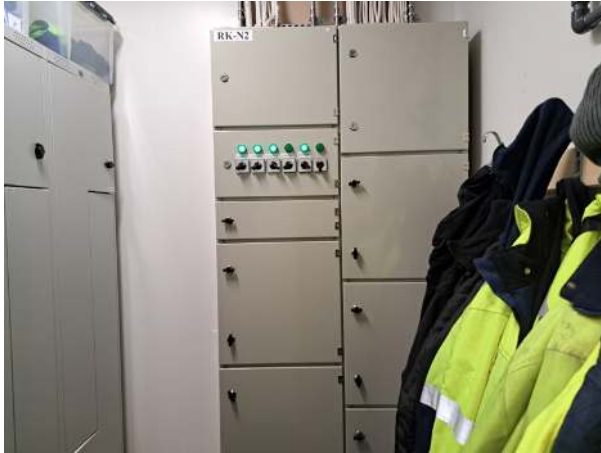
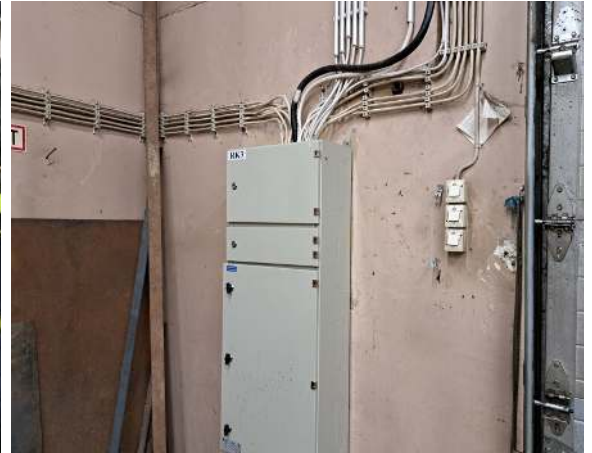
174. Sähkökeskus.

175. Sähkökeskus.

176. Sähköpää -ja kiinteistökeskus.

177. Sähkökeskus.

178. Huoneiston vanha ryhmäkeskus ja laajennusosa.

179. Kuusiladon ryhmäkeskus.

180. Saunarakennuksen ryhmäkeskus.

181. Asunnon perinteinen ryhmäkeskus.

182. Lampolan nousukeskus.

183. Pajan uudehko ryhmäkeskus.

- Sähkö- ja telejärjestelmien uusiminen (asuinrakennuksien sisätilat keskuksineen) asuintalot O10 ja O12.

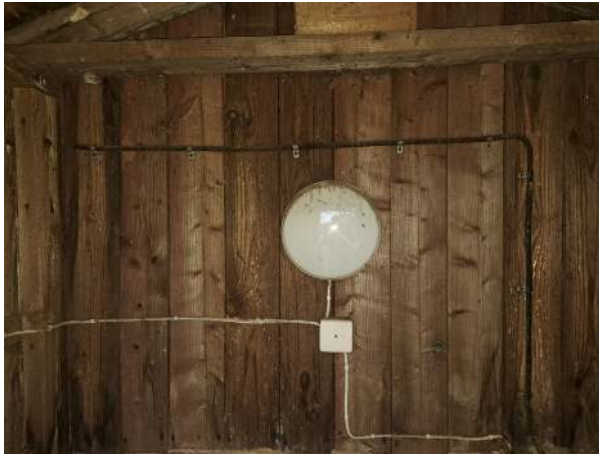
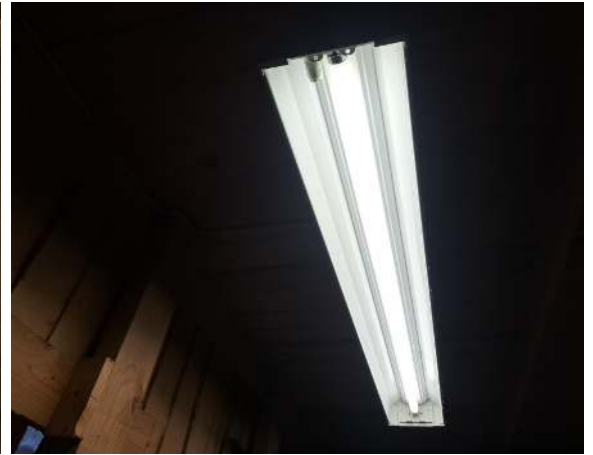
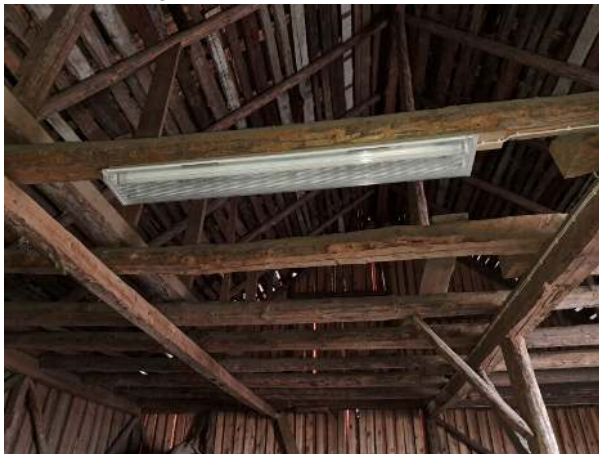
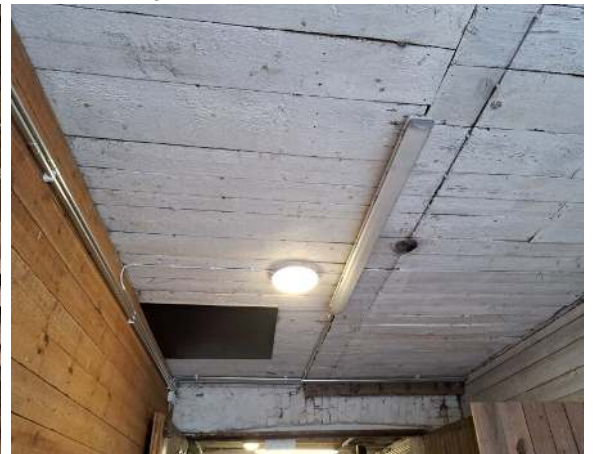
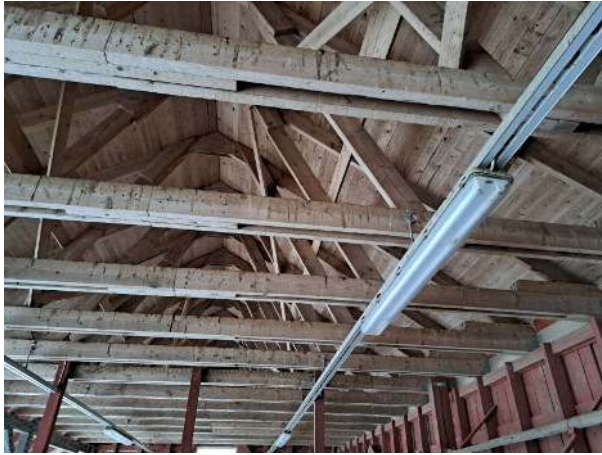
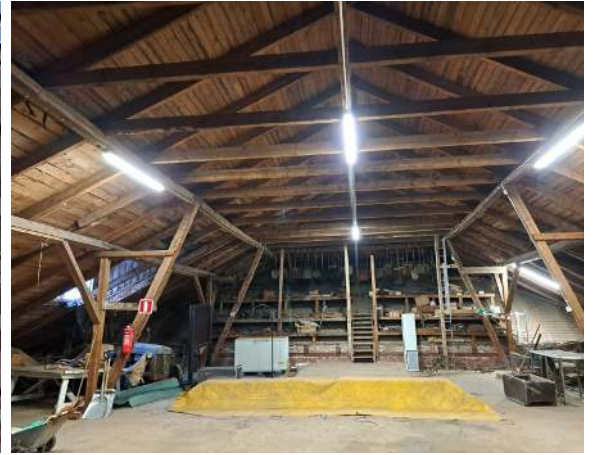
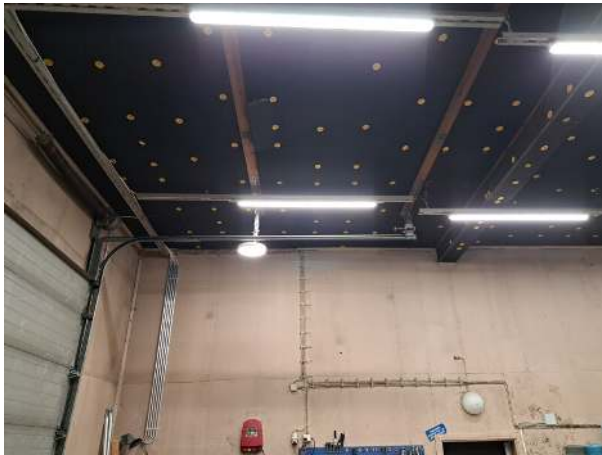
190. Sisätilojen valaistusta.

191. Sisätilojen valaistusta.

192. Sisätilojen valaistusta.

193. Sisätilojen valaistusta.

194. Sisätilojen valaistusta.

195. Sisätilojen valaistusta.

196. Sisätilojen valaistusta.

- Osittaisia sisävalaisimien uusimisia tulevien tarpeiden mukaan (pois lukien paja, Lampola sekä asuinrakennukset).

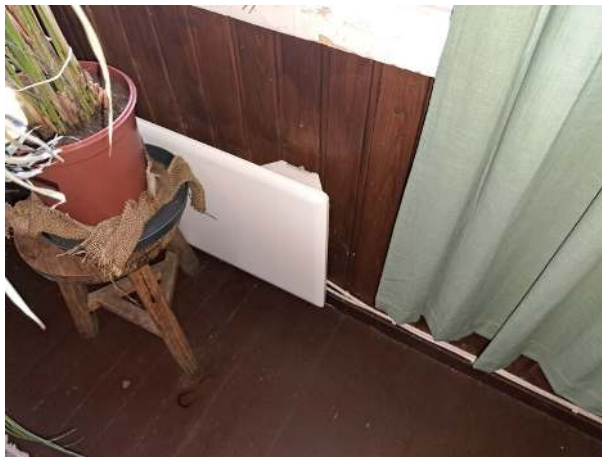
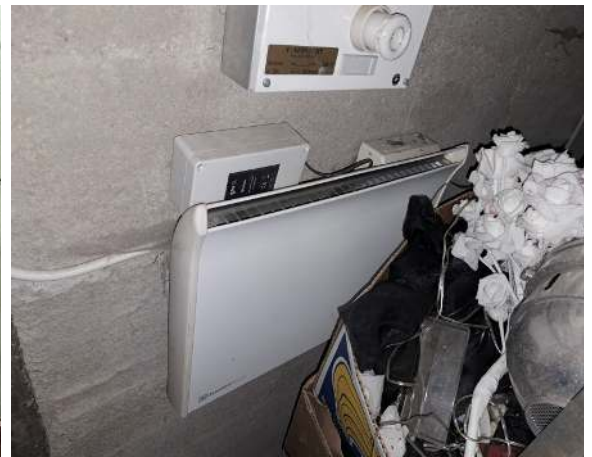
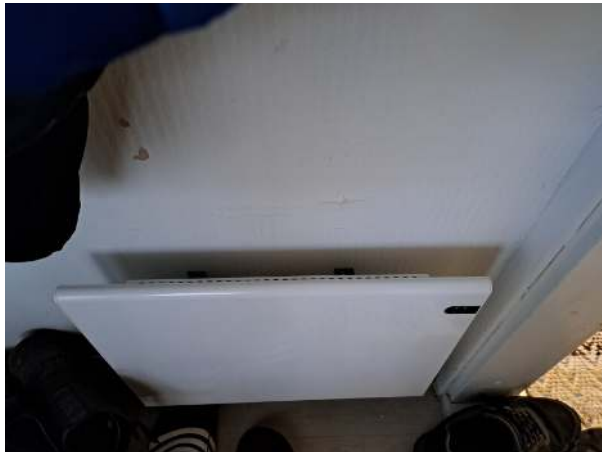
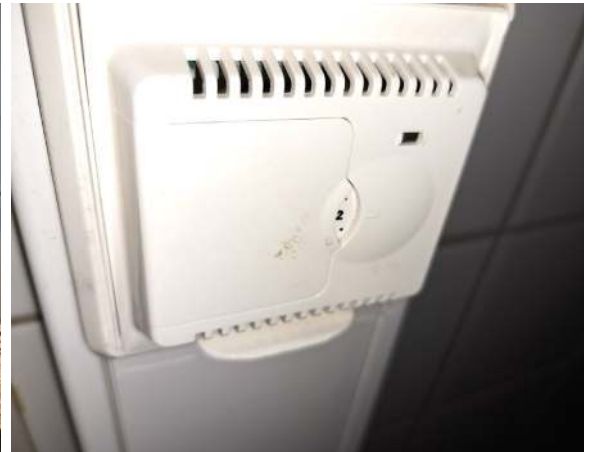
197. Sähköpatteri.

198. Sähköpatteri.

199. Lattia-ämmitystermostaatti.

200. Lattia-ämmitystermostaatti.

- Osittaisia sähköpatterien uusimisia tulevien tarpeiden mukaan (pois lukien Lampola sekä asuinrakennukset).

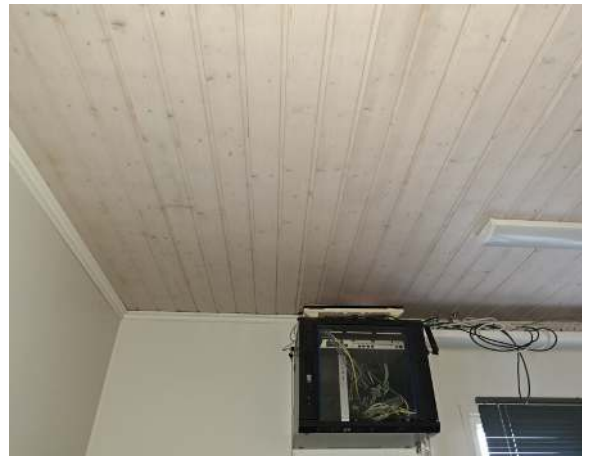
201. Perinteinen puhelinpiste.

202. Lampolan ristikytkenääteline.

- Asuinrakennuksien perinteiset puhelinjärjestelmät suositellaan korvaamaan yleiskaapelointijärjestelmillä rakennusten sisäisten sähkösaneerausten yhteydessä.

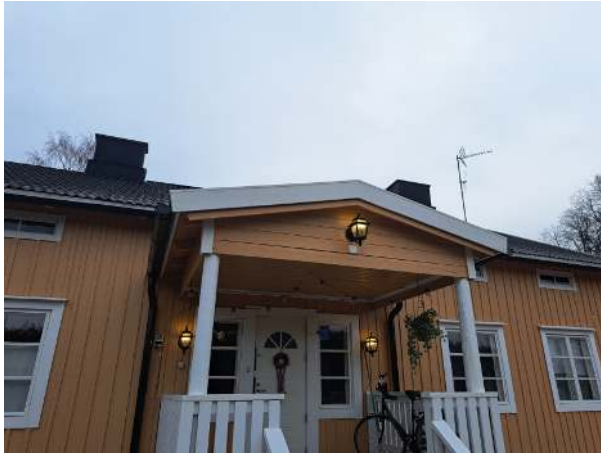
203. Harava-antenni.

- Asuinrakennusten antennijärjestelmät uusitaan rakennuksien sähkösaneerauksien yhteydessä.

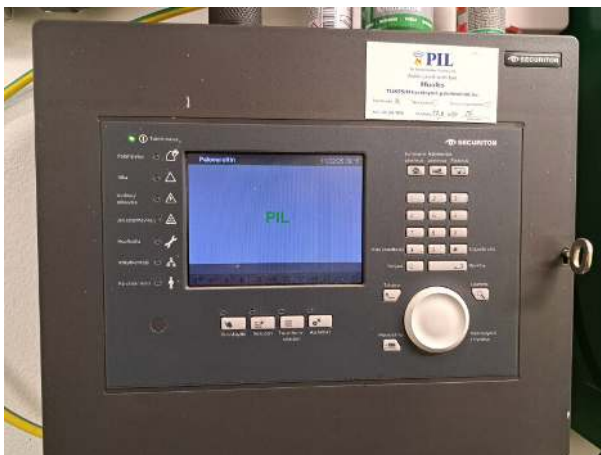
204. Palovaroitinkeskus.

- Asuinrakennuksien sähkösaneerauksien yhteydessä suositellaan harkitsemaan asennettaviksi sähköverkkoon kytketyt palovaroittimet (paristovarmennuksilla).
