Kuntoarvio

Haltialan kotieläintila
Laamannintie 17, Kellarimäki ja Niskala
00690 Helsinki

Tarkastuspäivä
11/02/2025

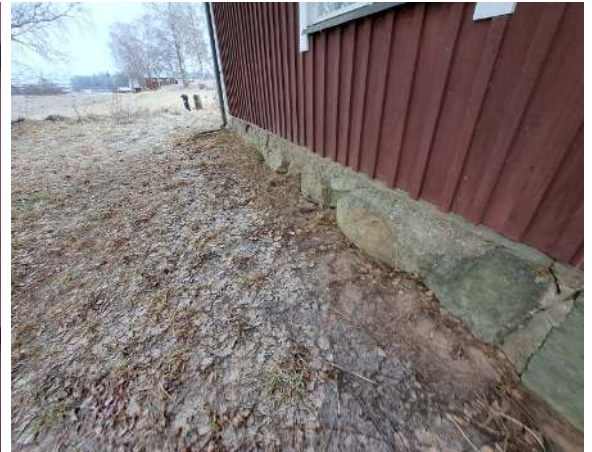
Asuinrakennuksen OO2 vierustat ovat osin sorapintaisia ja osin nurmialue on kiinni sokkelissa. Rakennuksen kattovedet on johdettu osin syöksytorvista betonikouruihin, kattovedet jäävät liian lähelle rakennusta, lisäten perustusten kosteusrasitusta. Tien viereisen seinustan osalla maanpinta kallistaa loivasti rakennukseen päin. Rakennuksen sokkelikorkeus on niukka tien puoleisen seinustan osalta. Salaojajärjestelmän olemassa olosta ei tehty havaintoja. Rakennuksen vierustat suositellaan sorastamaan tarvittavilta osin. Suositellaan kattovesien poisohjauksen parantamista. Suositellaan parantamaan maanpintojen kallistuksia ja kasvattamaan sokkelikorkeutta mahdollisuuksien mukaan tarvittavilta osin.

2. Asuinrakennuksen 002 vierustaa.

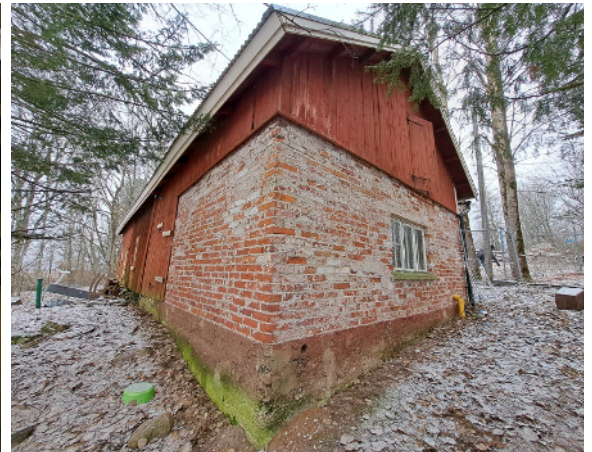
10. Niskalan talousrakennuksen vierustaa.

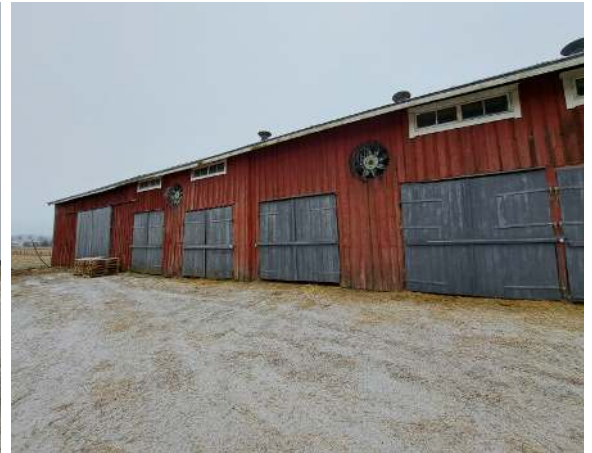
15. Sorapintoja.

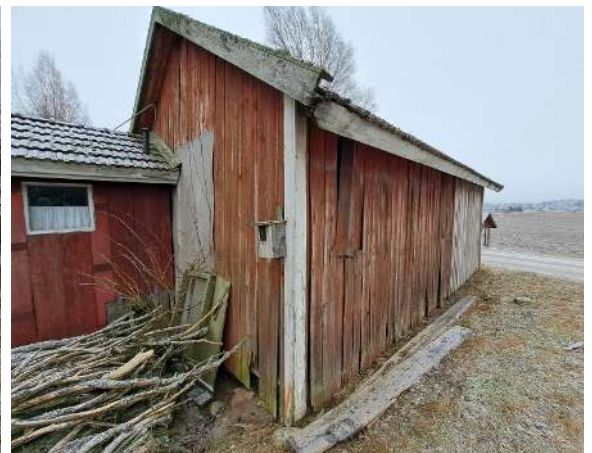
Asuinrakennuksen 002 piha-alueella on kylmä varastorakennus 999. Varastorakennus on heikossa kunnossa. Julkisivuverhouksen ja ovien alaosissa on runsaasti lahovaurioita. Rakennuksen tiilikatto on heikossa kunnossa. Suositellaan varastorakennuksen peruskorjausta.

17. Varastorakennus on heikossa kunnossa.

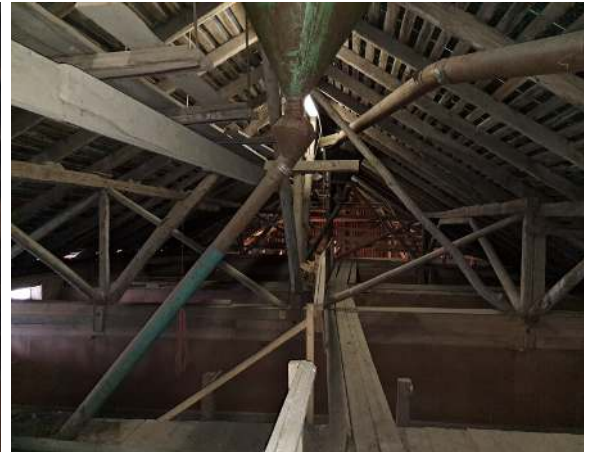
32. Kuivaamon 003 runkorakenteita.

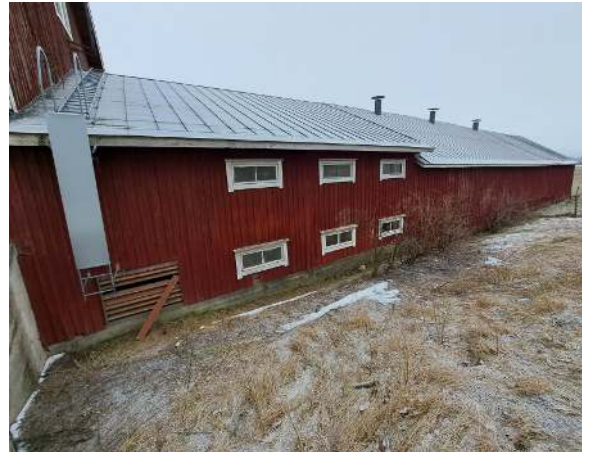
59. Kuivaamon O03 vesikattoa.

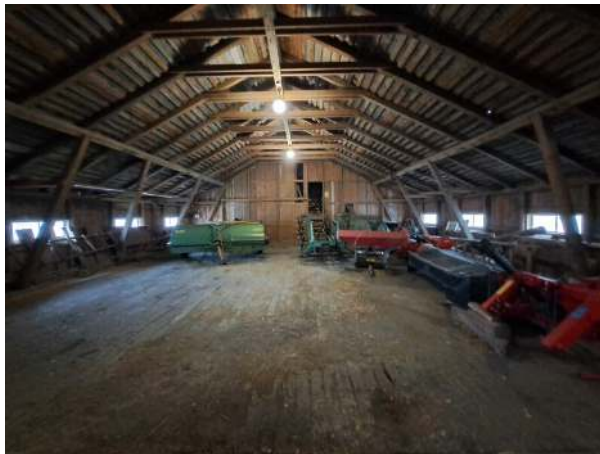
62. Kuivaamon 003 sisätiloja.

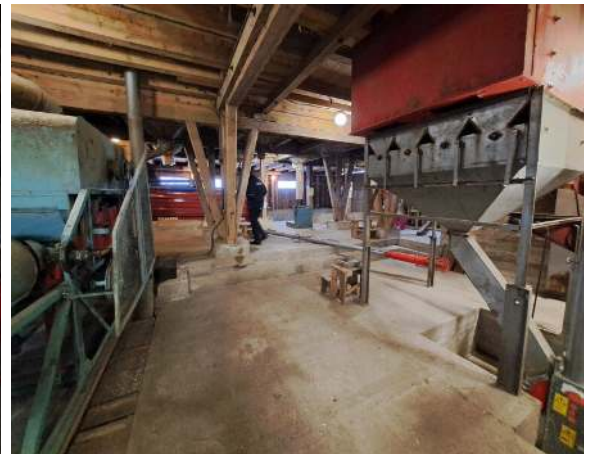
63. Kuivaamon 003 sisätiloja.

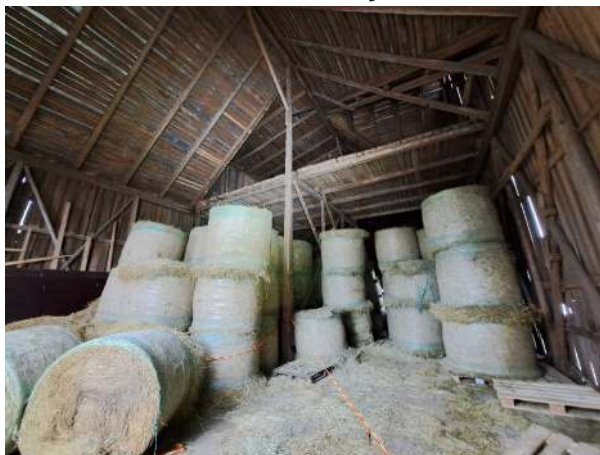
64. Kellarimäentalon 004 sisätiloja.

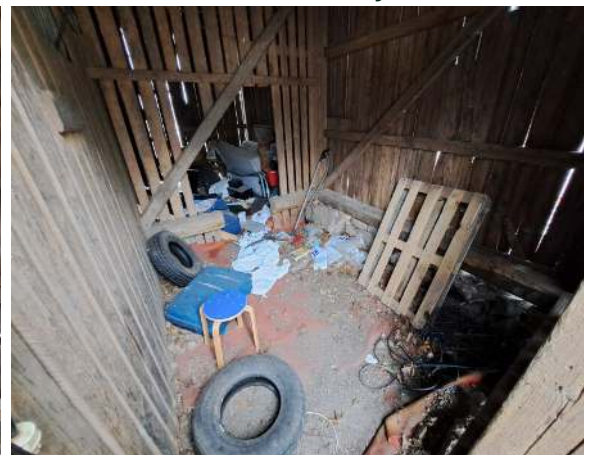
65. Niskalan talousrakennuksen sisätiloja.

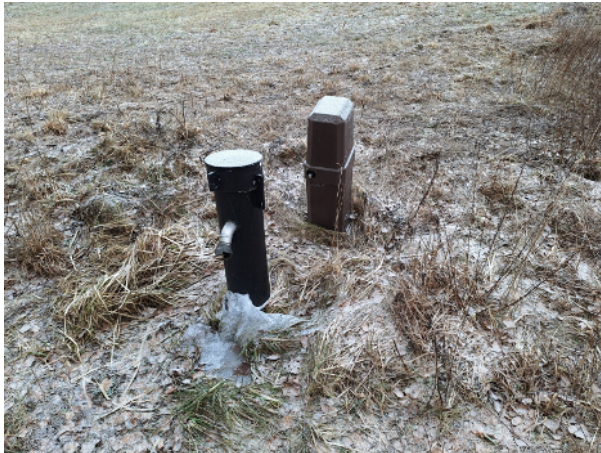
66. Asuinrakennuksen 4 vesiposti.

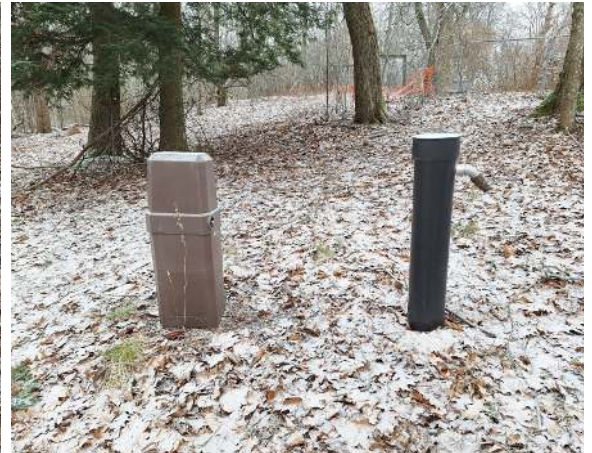
67. Asuinrakennuksen 6 vesiposti.

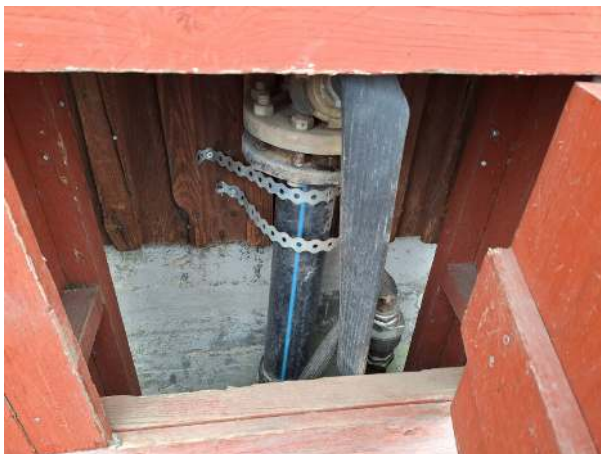
68. Kuivurin paloposti.

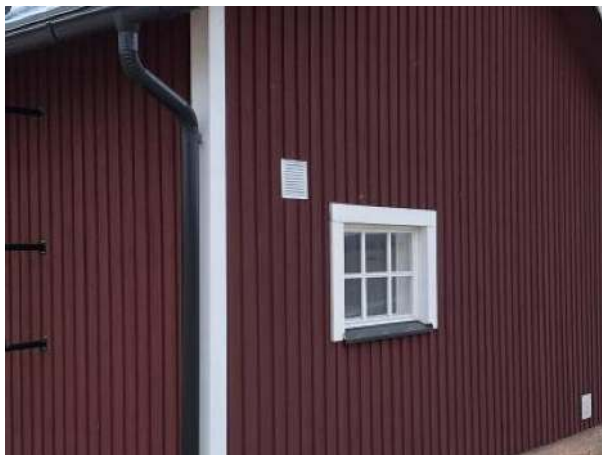
70. Raitisilmaventtiilejä 034.

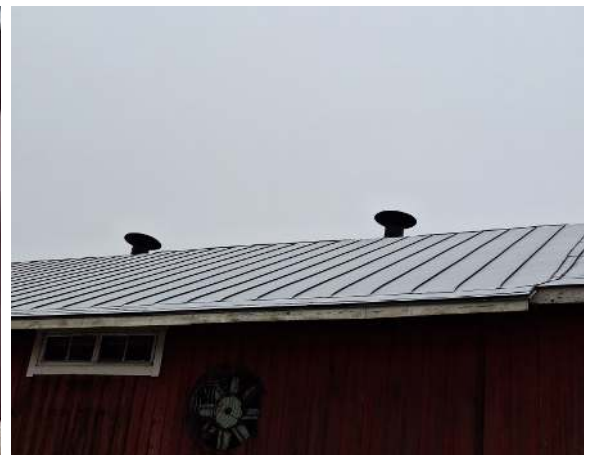
71. Kanavien hattuja 003.

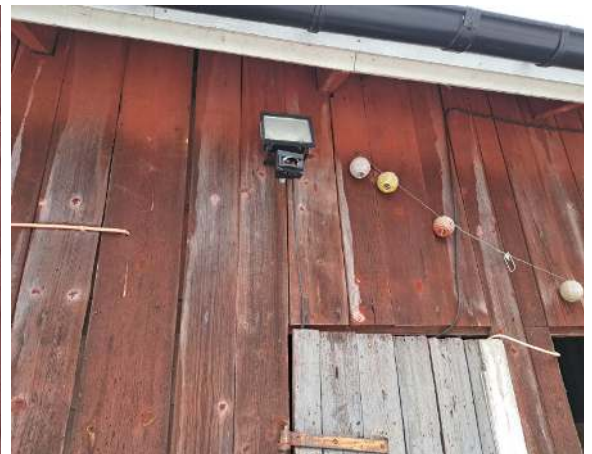
75. Aluevalaistusta.

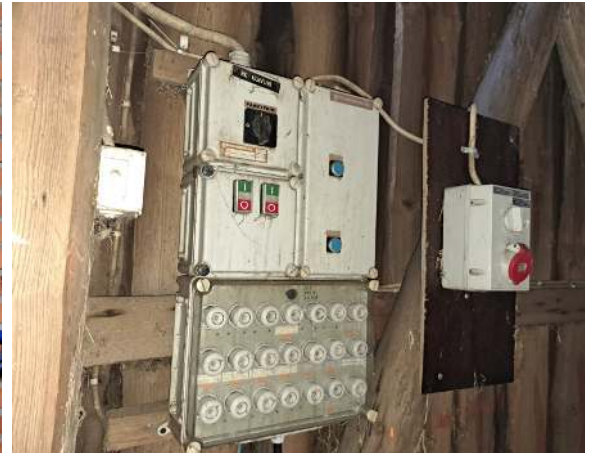
77. Kellarimäen ryhmäkeskus.

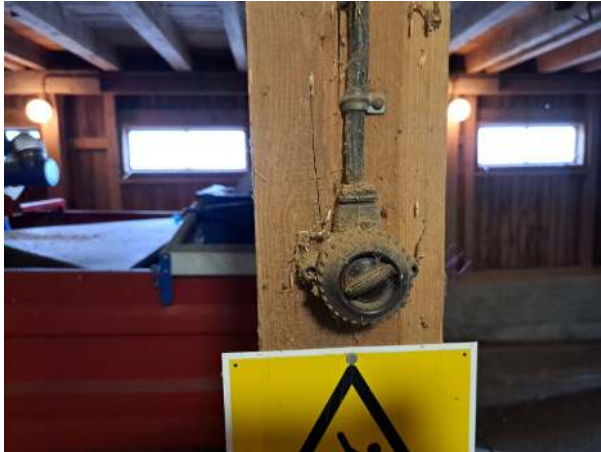
82. Sähkökalusteita.

- Ikäänntyneet sähkökalusteet kaapeleineen uusitaan tulevissa osittaisissa sähkösaneerauksissa (ei erikseen budjetoitu).

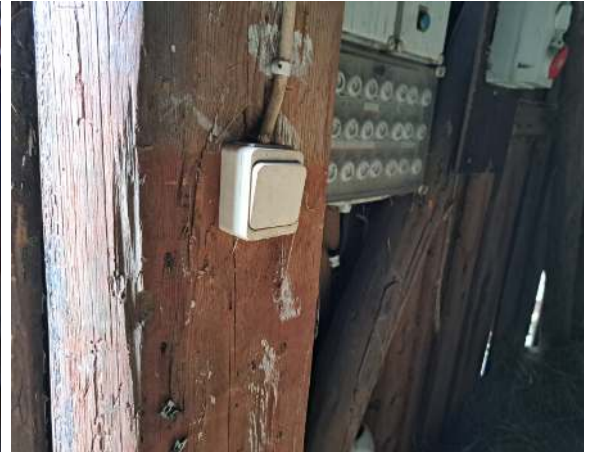
83. Sähkökalusteita.

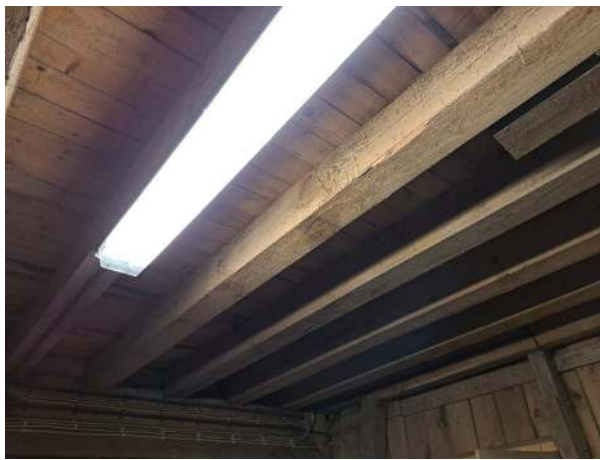
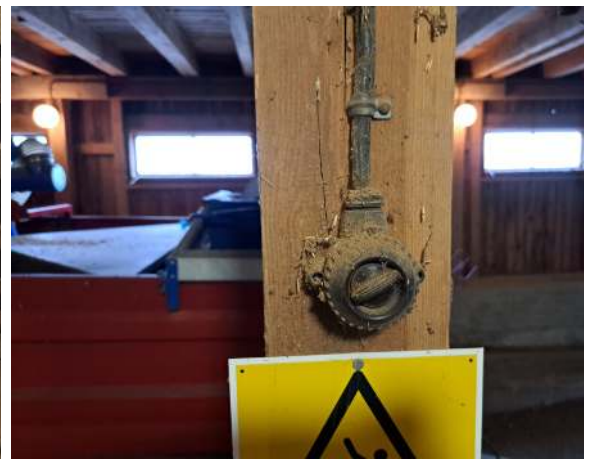
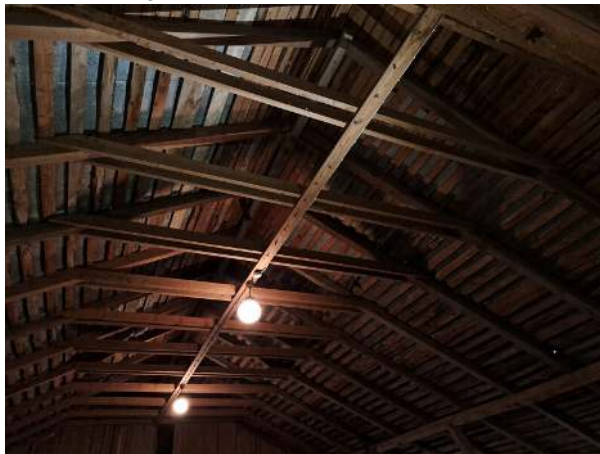
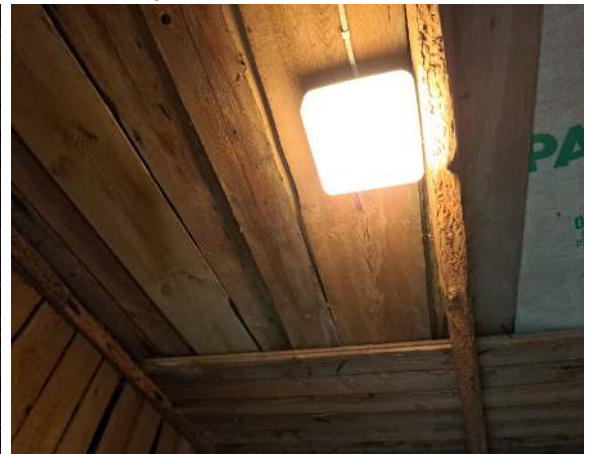
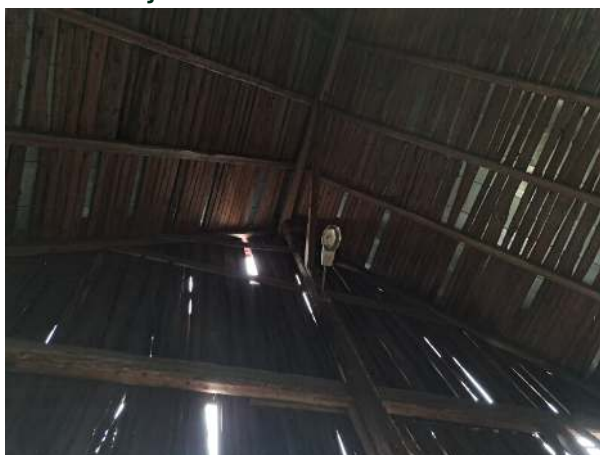
85. Sisätilojen valaistusta.

86. Sisätilojen valaistusta.

87. Sisätilojen valaistusta.

88. Sisätilojen valaistusta.

89. Sisätilojen valaistusta.

- Uusitaan ainakin Kuivurirakennuksen, Kellarimäenladon sekä talousrakennuksien valaisimet kaapeleineen ja ohjauslaitteineen.
